# Asbestinventarisatattest

Turnhoutsebaan 287/5, 2970 Schilde

Attestnummer : 20260827-000384.000

**Niet-asbestveilig**

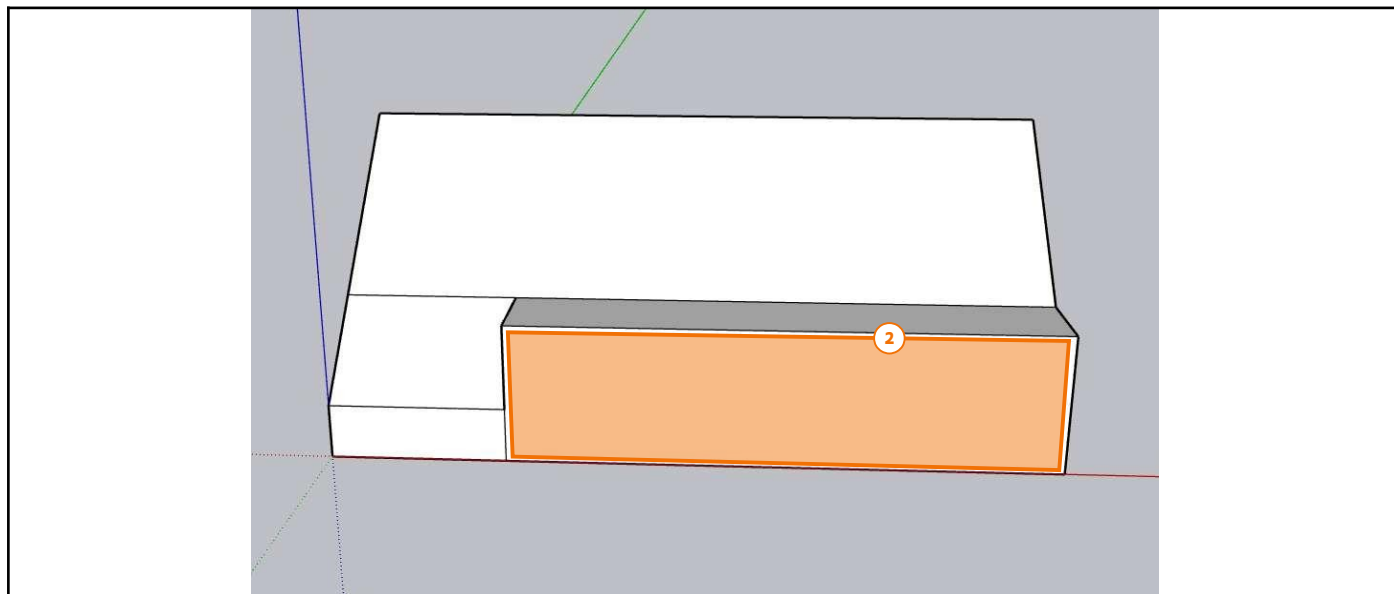
## Plan 1.6: plan voorgevel

| Beschrijving | Type | Actie |
|---|---|---|
| 2. gevelleien+dakleien | Asbestmateriaal | <a href="#">Verwijderen</a> |

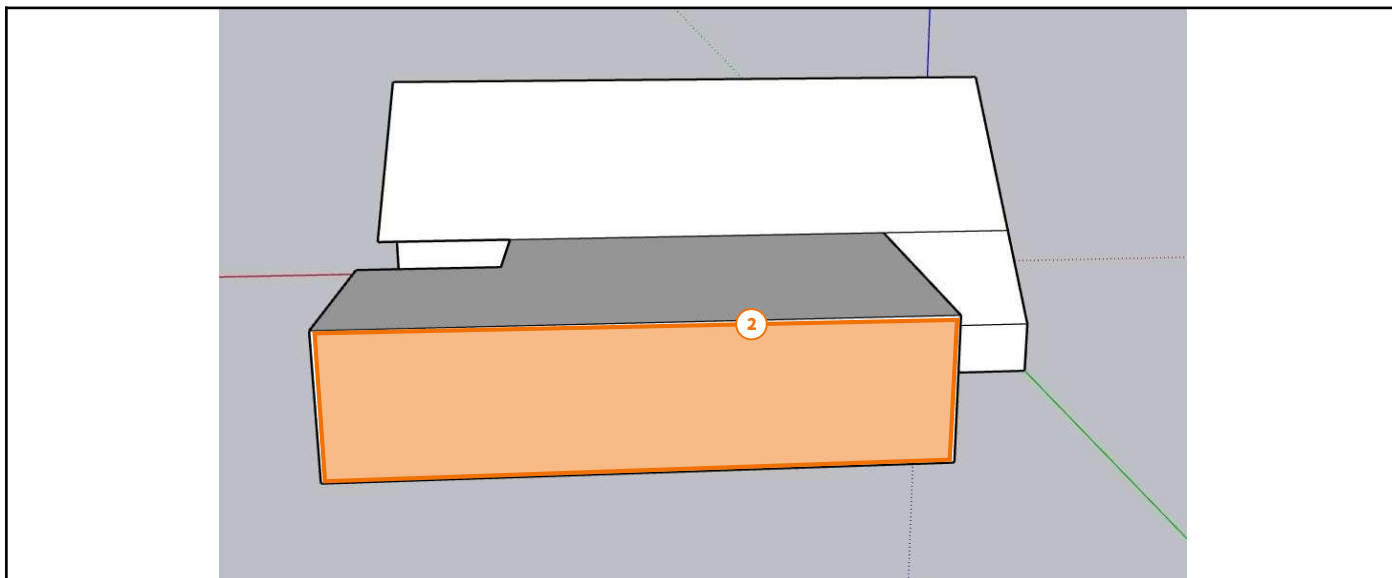
## Plan 1.7: plan achtergevel

| Beschrijving | Type | Actie |
|---|---|---|
| 2. gevelleien+dakleien | Asbestmateriaal | Verwijderen |
