Asbestinventarisatetest

Hogenaardseweg 14, 2520 Ranst

Attestnummer : 20240809-000041.001

Uitgegeven op : 09.08.2024

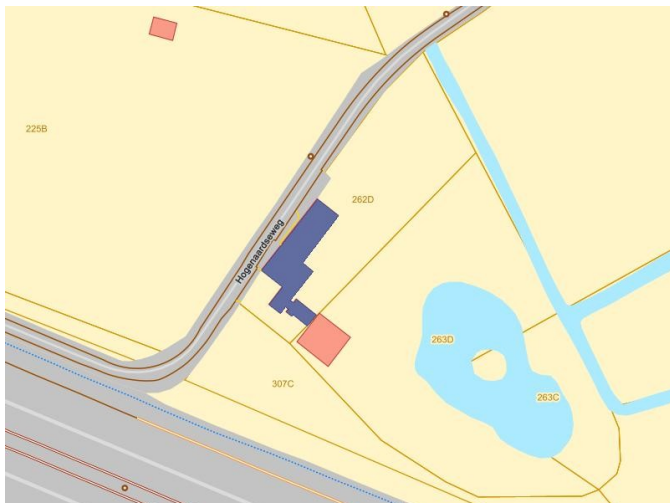
Zone 1: Hoofdgebouw

- 1 Asbestmateriaal**
- 0 Beperking
- 0 Uitsluiting
- 0 Roerend goed
- 0 Puin, steenslag, (water)bodem
- 0 Advies
- 4 Geen asbest**

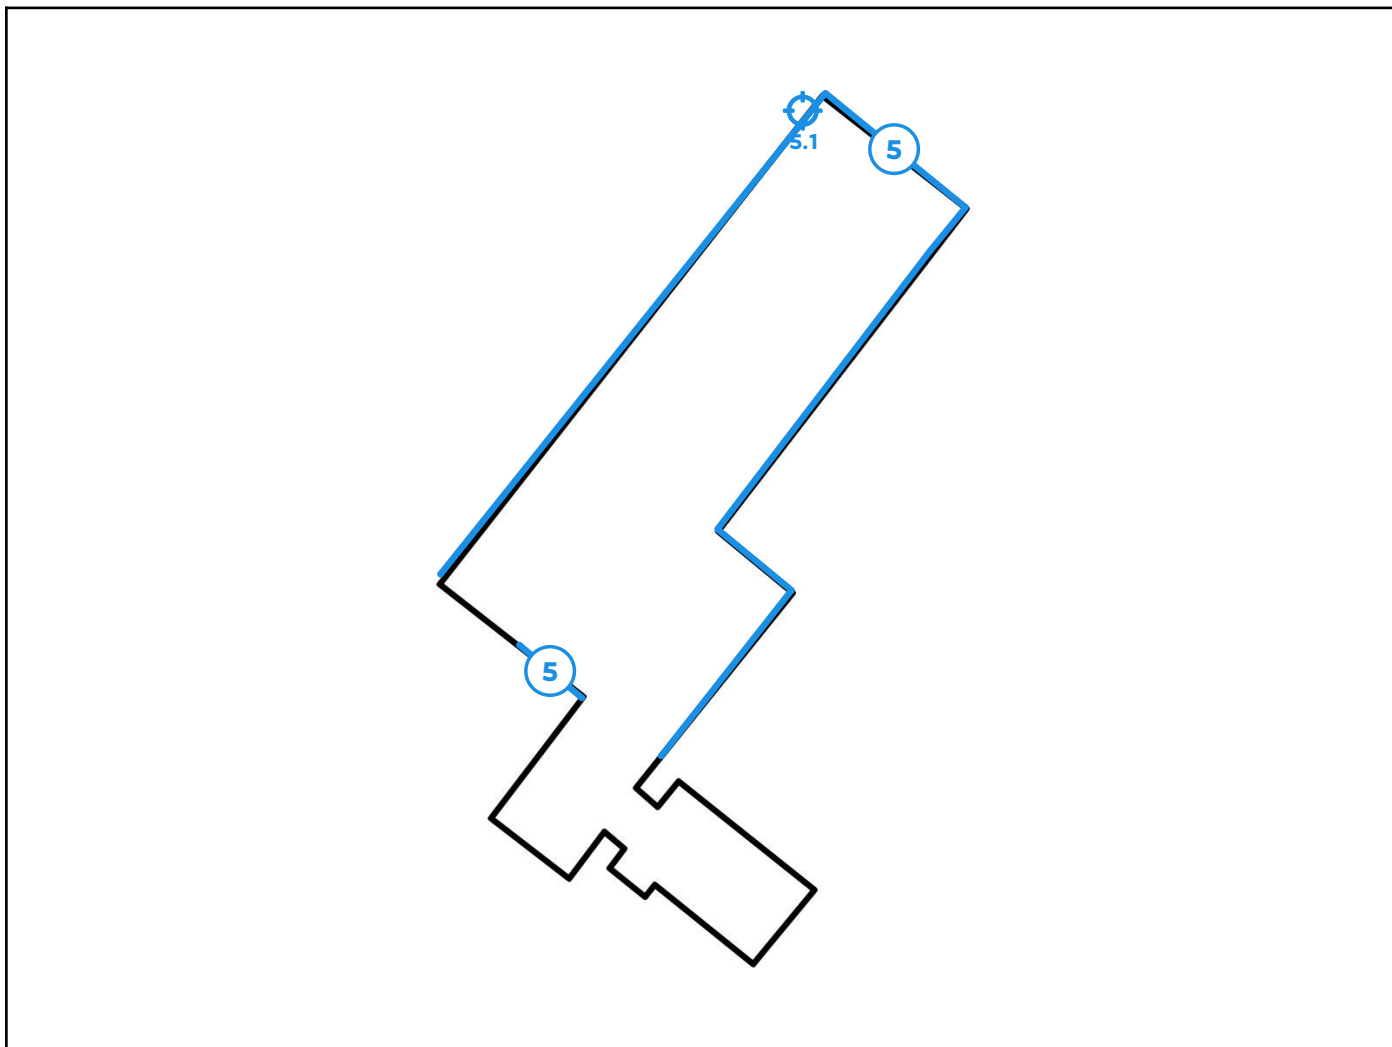
Plan 1.2: Plan crepi

Beschrijving	Type	Actie
5. Crepi buitengevel	Geen asbest	-
5.1 Code: Crepi buitengevel	Puntmonster	-

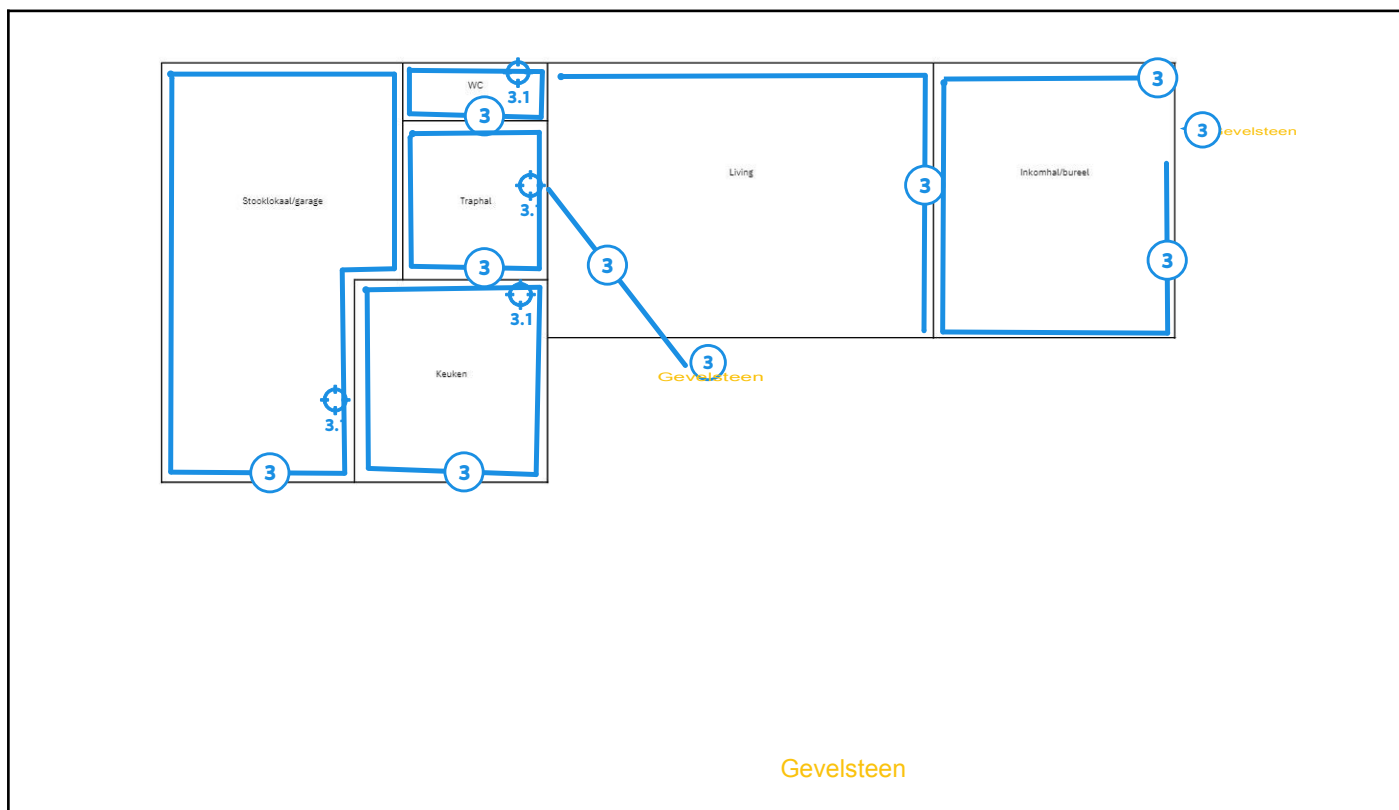
Plan 1.5: Gelijkvloers: bezetting wanden

Beschrijving	Type	Actie
3. Bezetting wanden	Geen asbest	-
3.1 Code: Wanden	Mengmonster	-

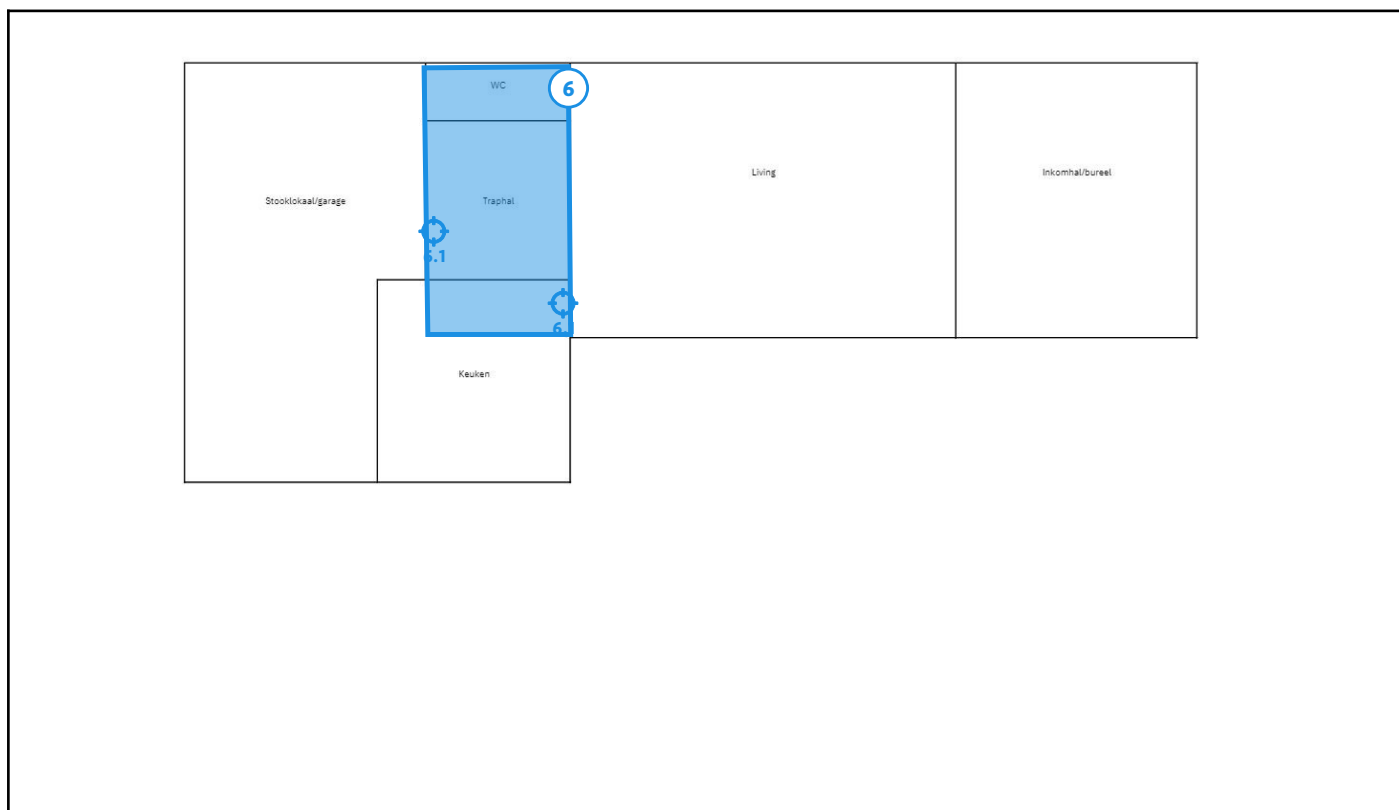
Plan 1.6: Plan gelijkvloers: bezetting plafond

Beschrijving	Type	Actie
6. Bezetting plafond	Geen asbest	-
6.1 Code: Plafond	Mengmonster	-

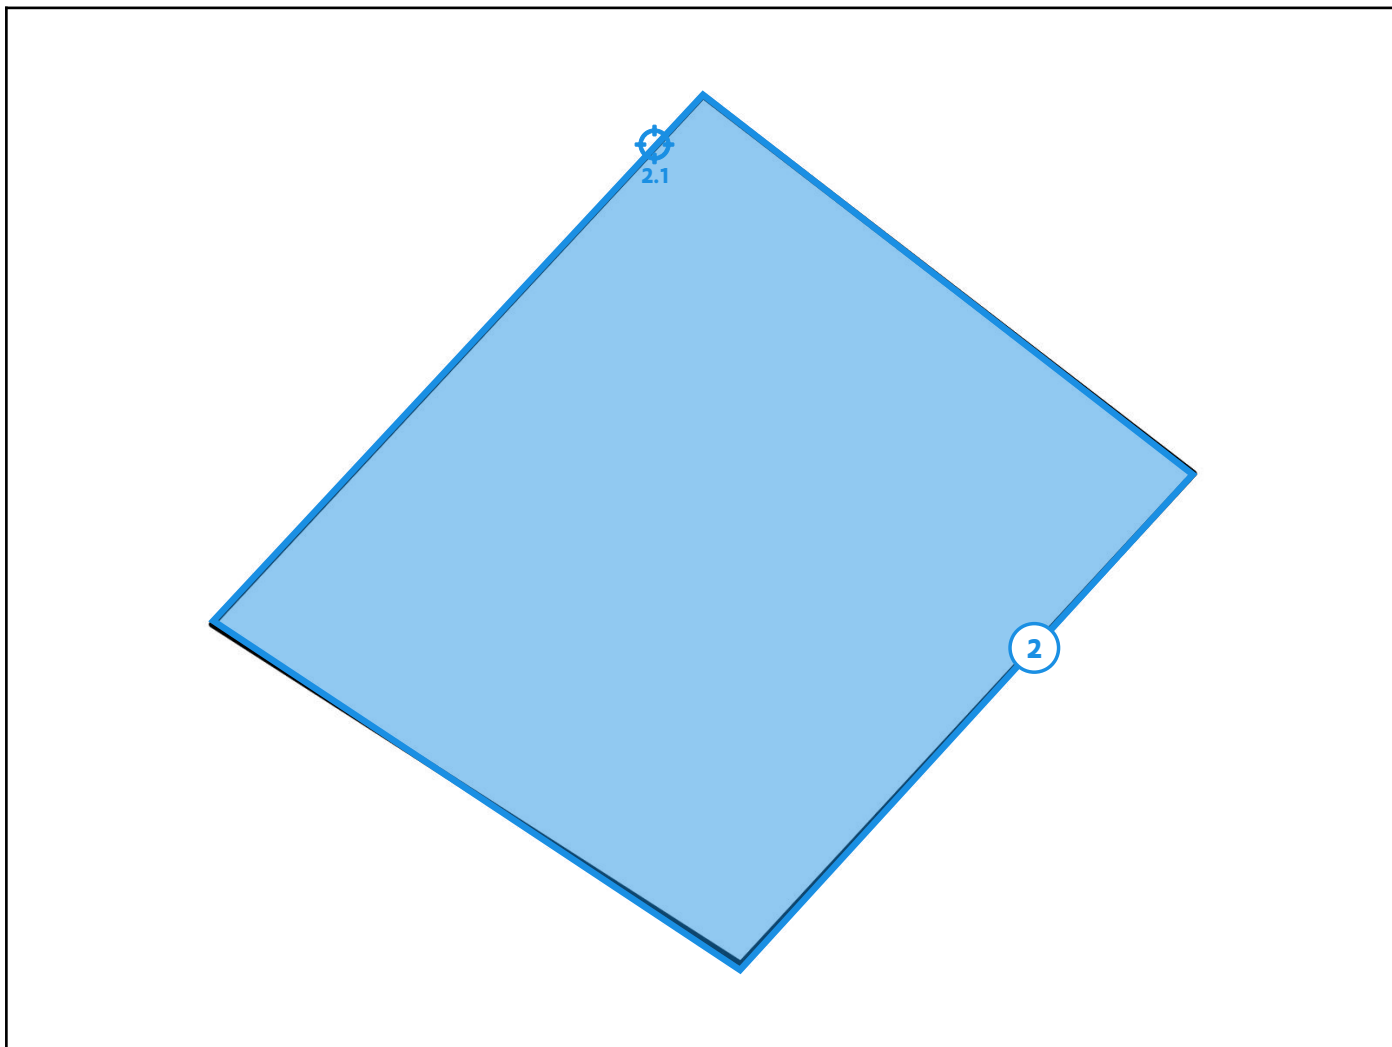
Plan 2.1: Pireel

Beschrijving	Type	Actie
2. Dak prieel	Geen asbest	-
2.1 Code: Roofing	Puntmonster	-
