# Asbestinventarisatetest

Bisschoppenhoflaan 134/301, 2100 Antwerpen

Attestnummer : 20260616-000234.000

**Niet-asbestveilig**

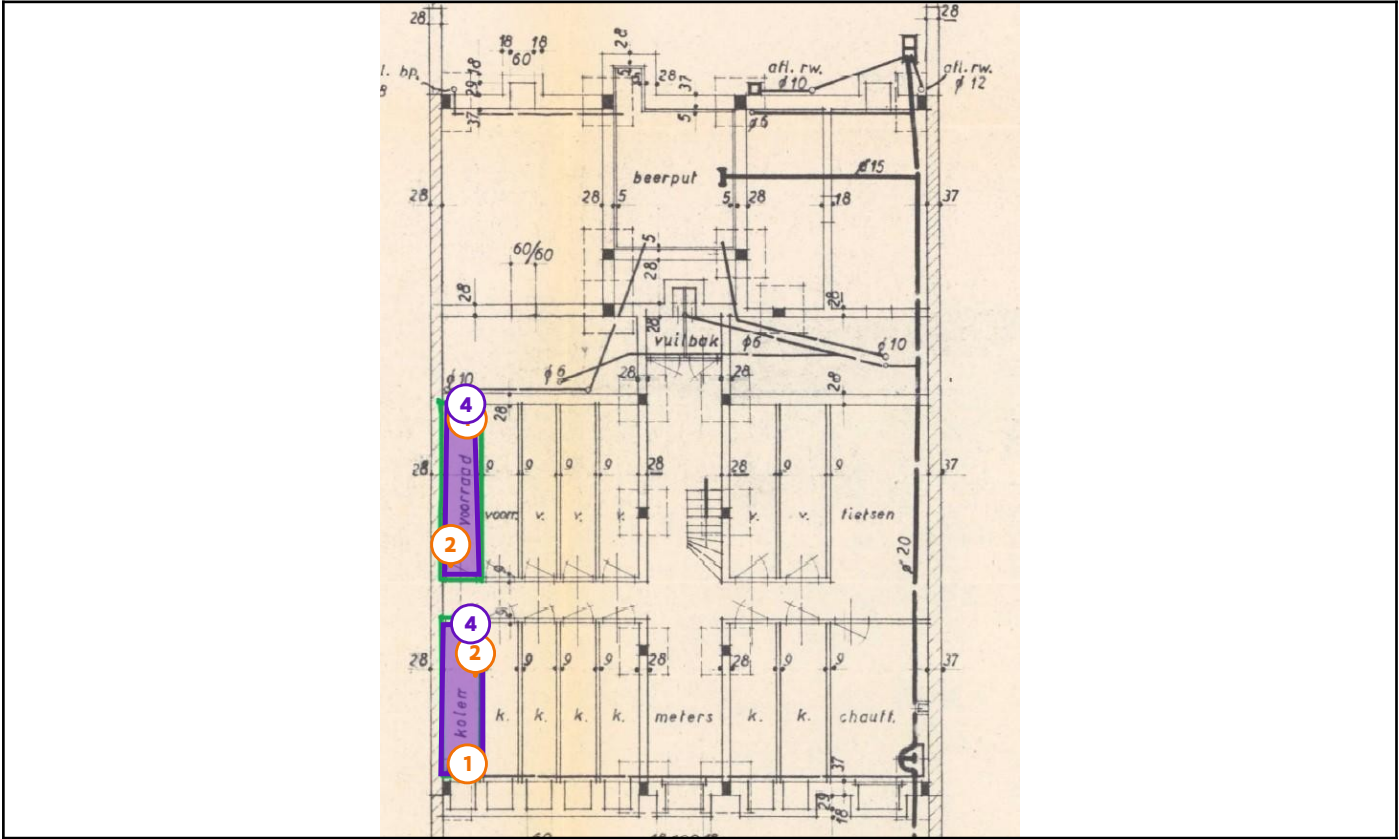
# Plan 1.1: kelderbergingen bij appt 301

| Beschrijving | Type | Actie |
|---|---|---|
| 4. kelderberging | Advies | - |

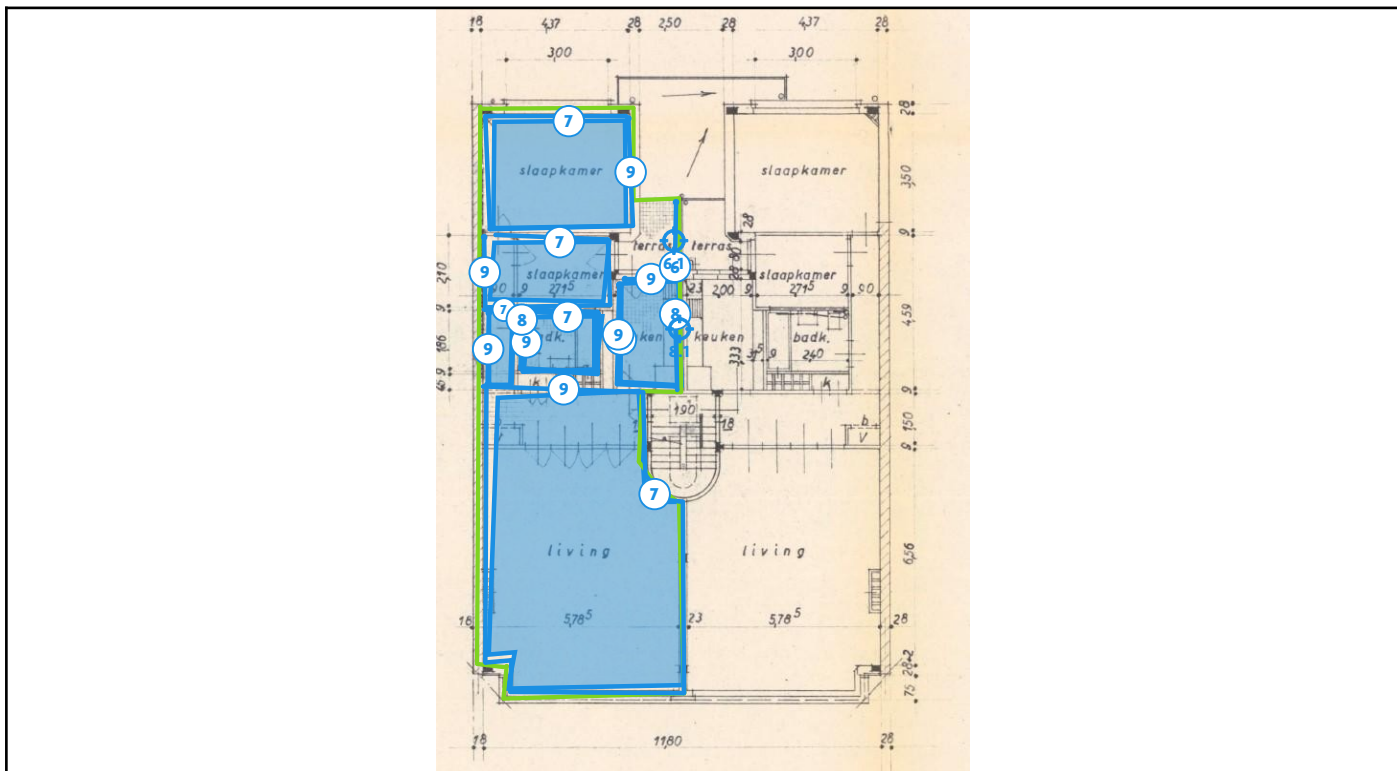
## Plan 1.2: plan 3e verdieping

| Beschrijving | Type | Actie |
|---|---|---|
| 9. pleisterwerk wanden | Geen asbest | - |
