# Asbestinventarisatetest

Ruggeveldlaan 503/3, 2100 Antwerpen

Attestnummer : 20260625-000382.000

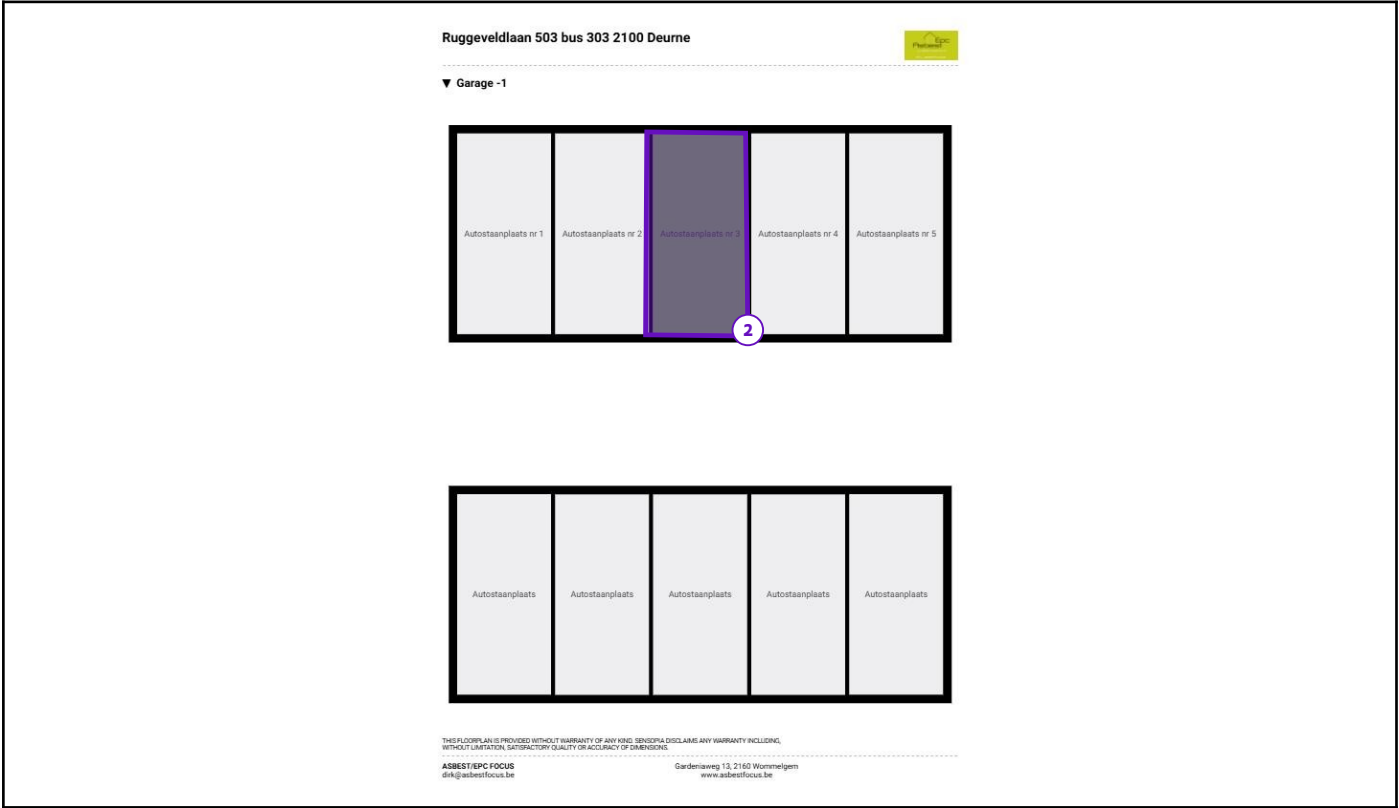
# Plan 1.2: plan autostaanplaats

| Beschrijving | Type | Actie |
|---|---|---|
| 2. autostaanplaats nr 3 | Advies | - |

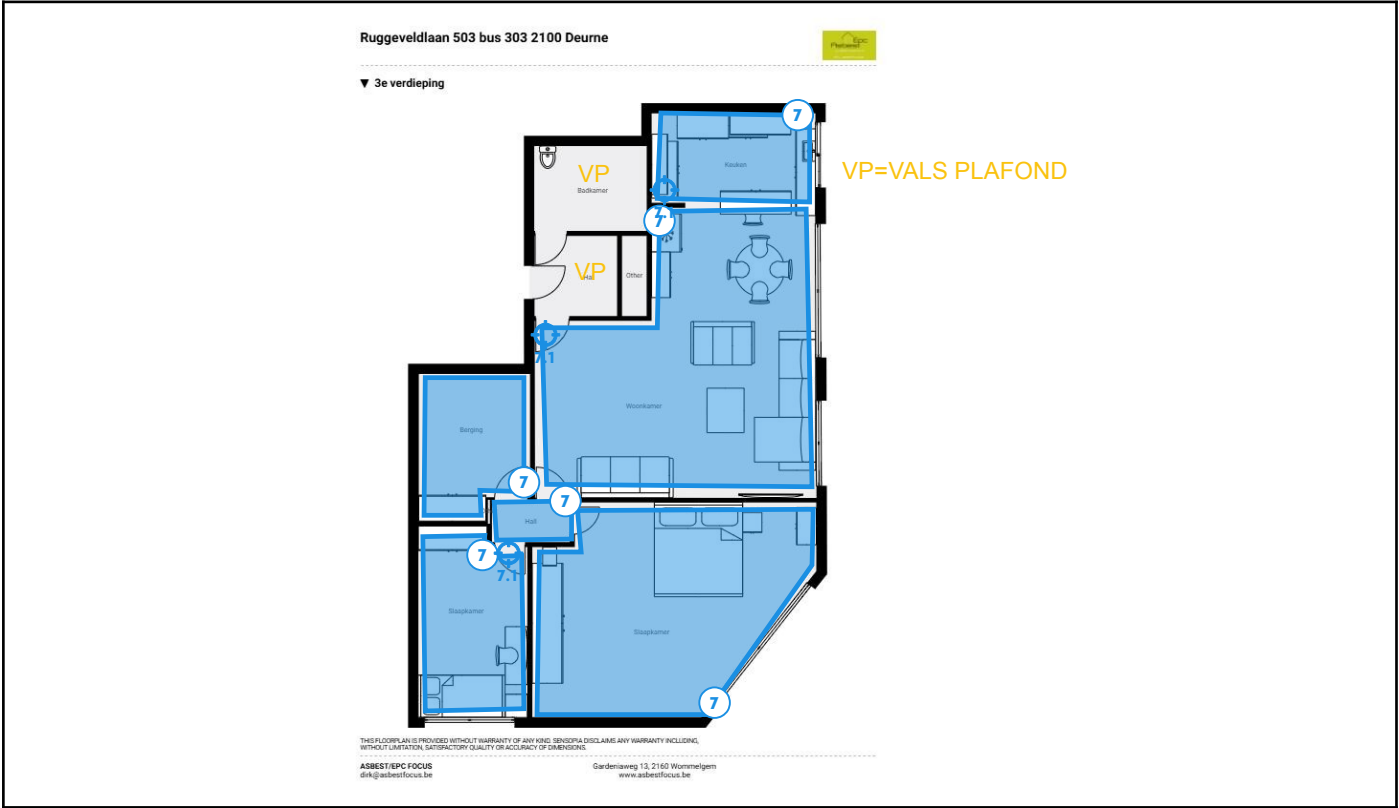
# Plan 1.3: plan appartement

| Beschrijving | Type | Actie |
|---|---|---|
| 7.1 Code: 2 | Mengmonster | - |
