Asbestinventarisatetest

Schotensesteenweg 30, 2100 Antwerpen

Attestnummer : 20260331-000121.000

Uitgegeven op : 31.03.2026

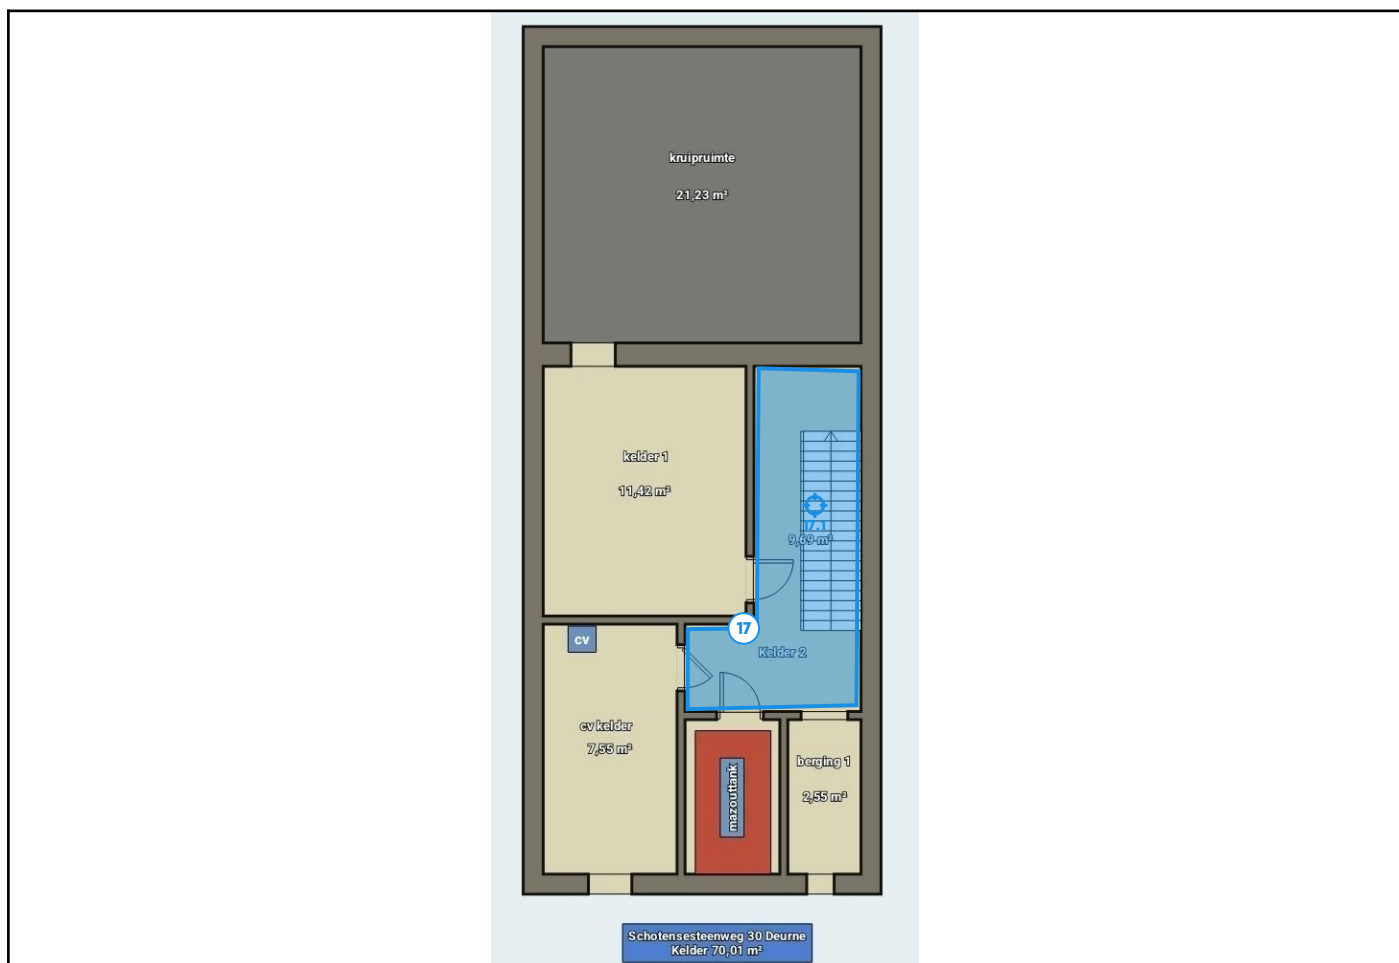
Plan 1.2: Kelder vloer

Beschrijving	Type	Actie
17. Verf smeerlaag keldervloer	Geen asbest	-
17.1 Code: Mm04	Puntmonster	-

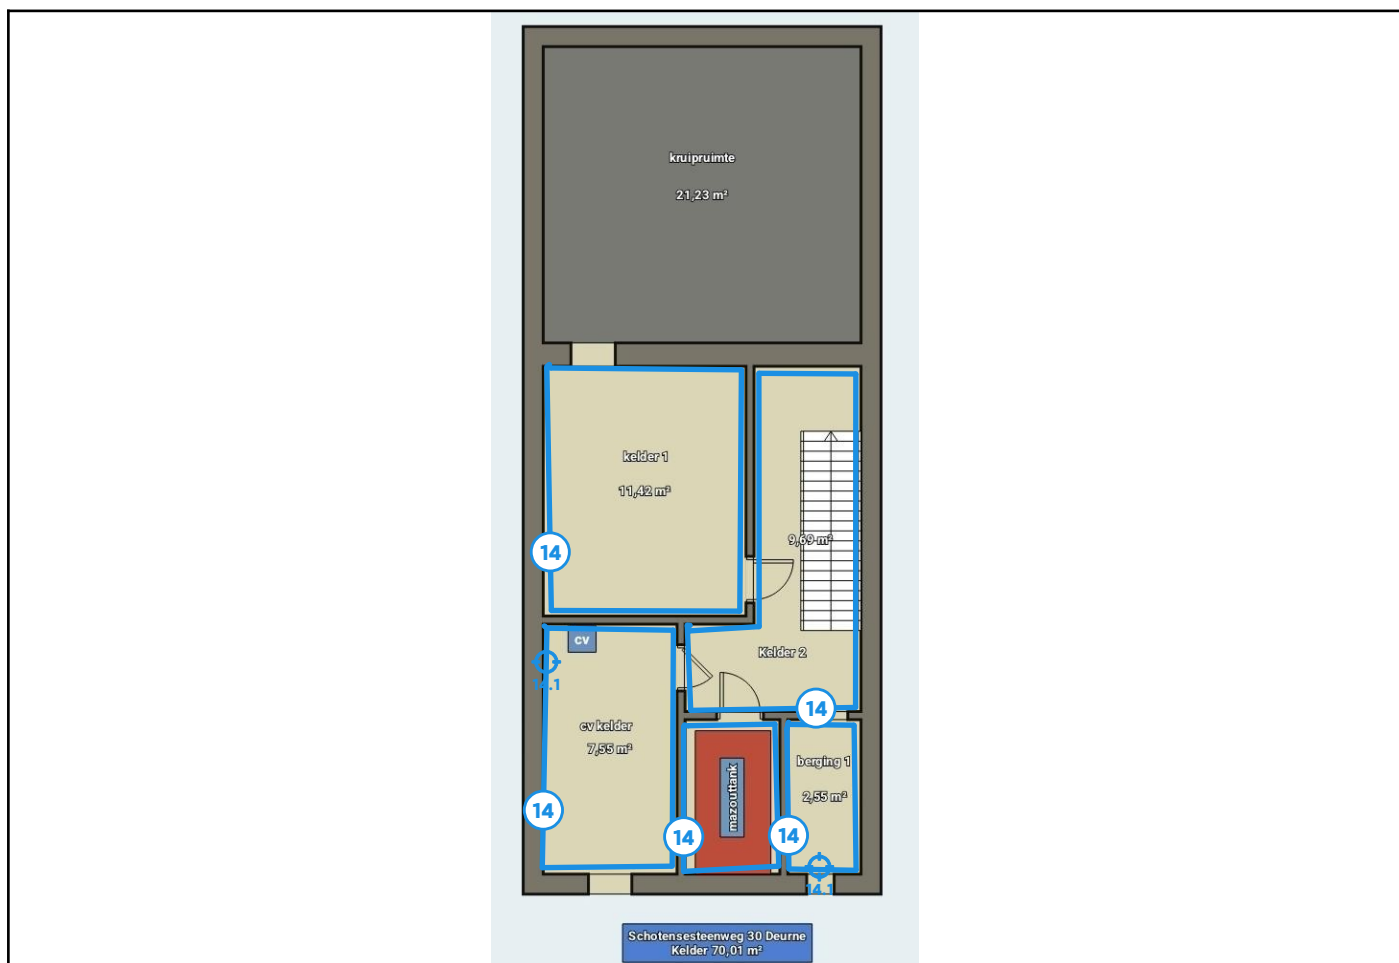
Plan 1.3: Kelder wanden

Beschrijving	Type	Actie
14. Cementen smeerlaag binnen	Geen asbest	-
14.1 Code: Mm05	Mengmonster	-

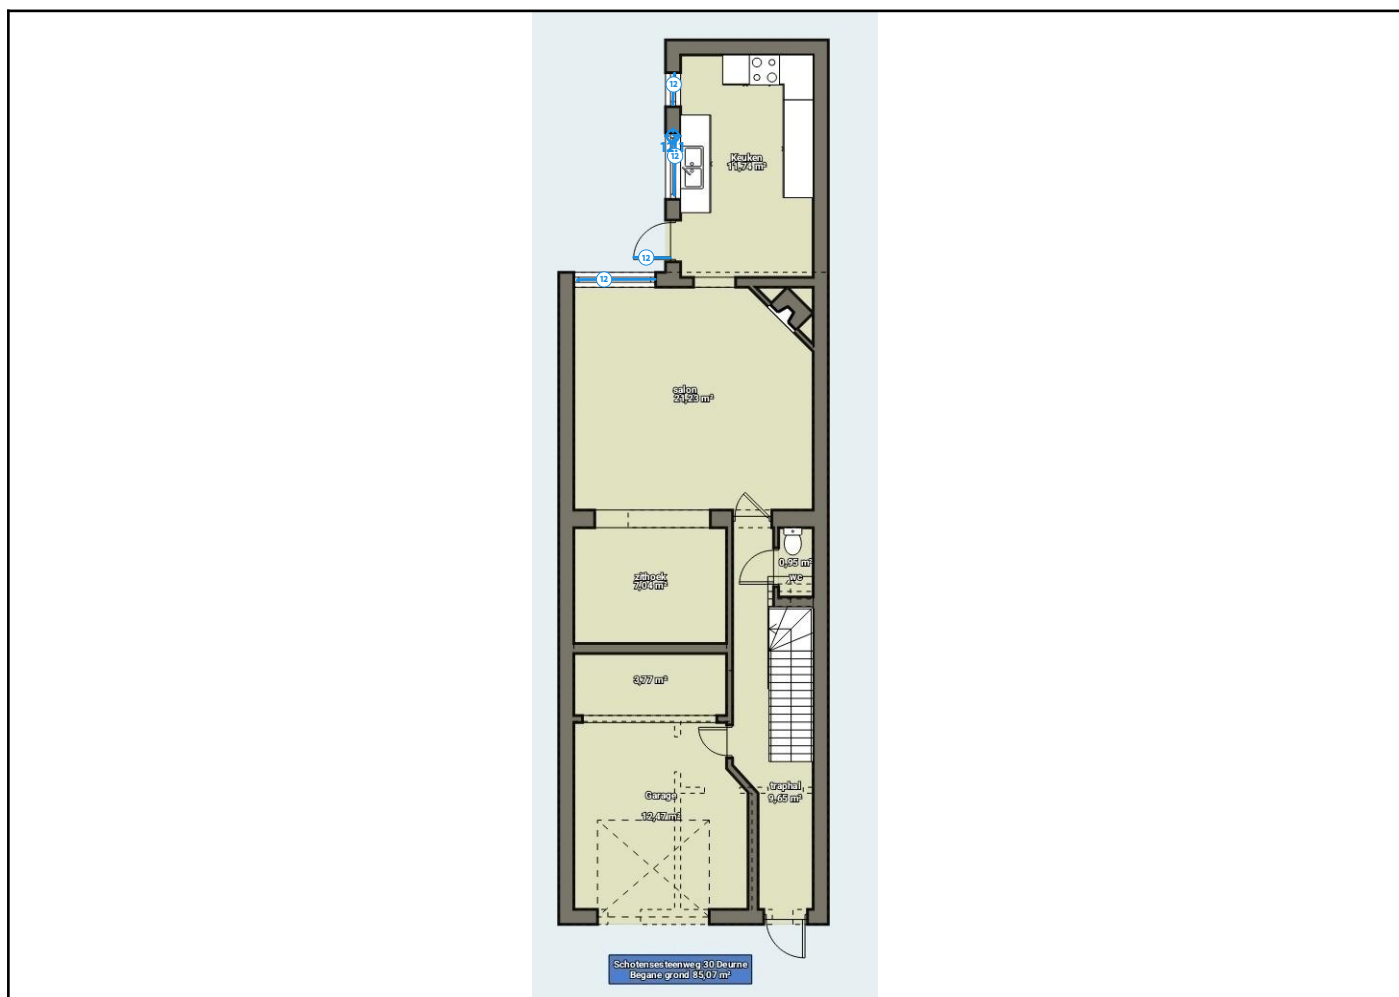
Plan 1.4: Gelijkvloers

Beschrijving	Type	Actie
12. Mastiek tussen glas en frame	Geen asbest	-
12.1 Code: Mm06	Puntmonster	-

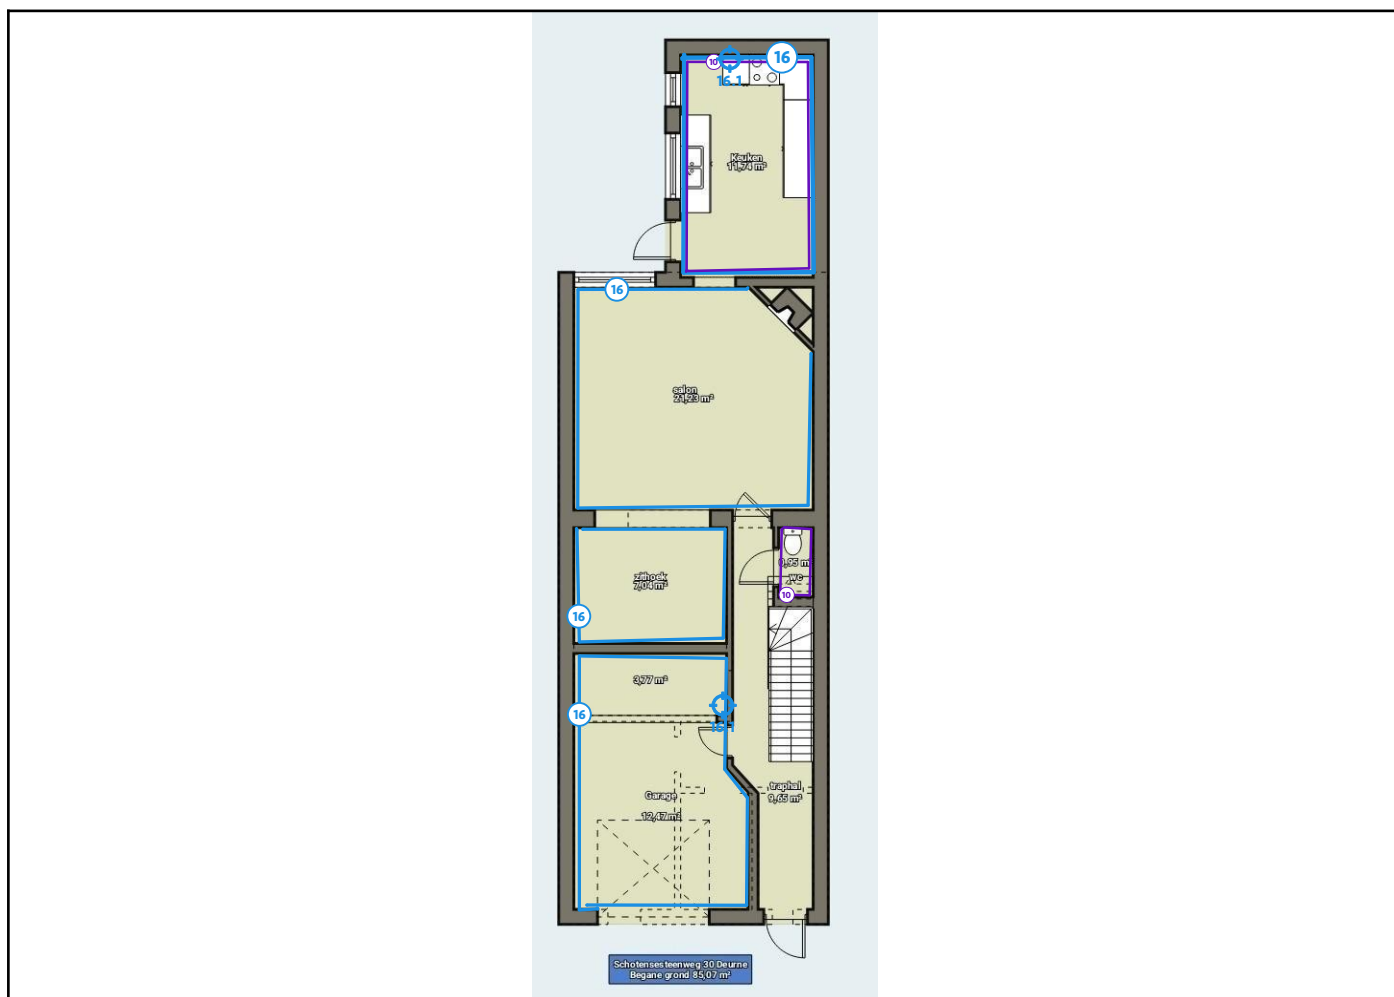
Plan 1.5: Gelijkvloers wanden

Beschrijving	Type	Actie
10. Niet waarneembare tegellijm achter wandtegels in badkamer keuken en wc	Advies	-
16. Pleisterwerk wanden	Geen asbest	-
16.1 Code: Mm01	Mengmonster	-

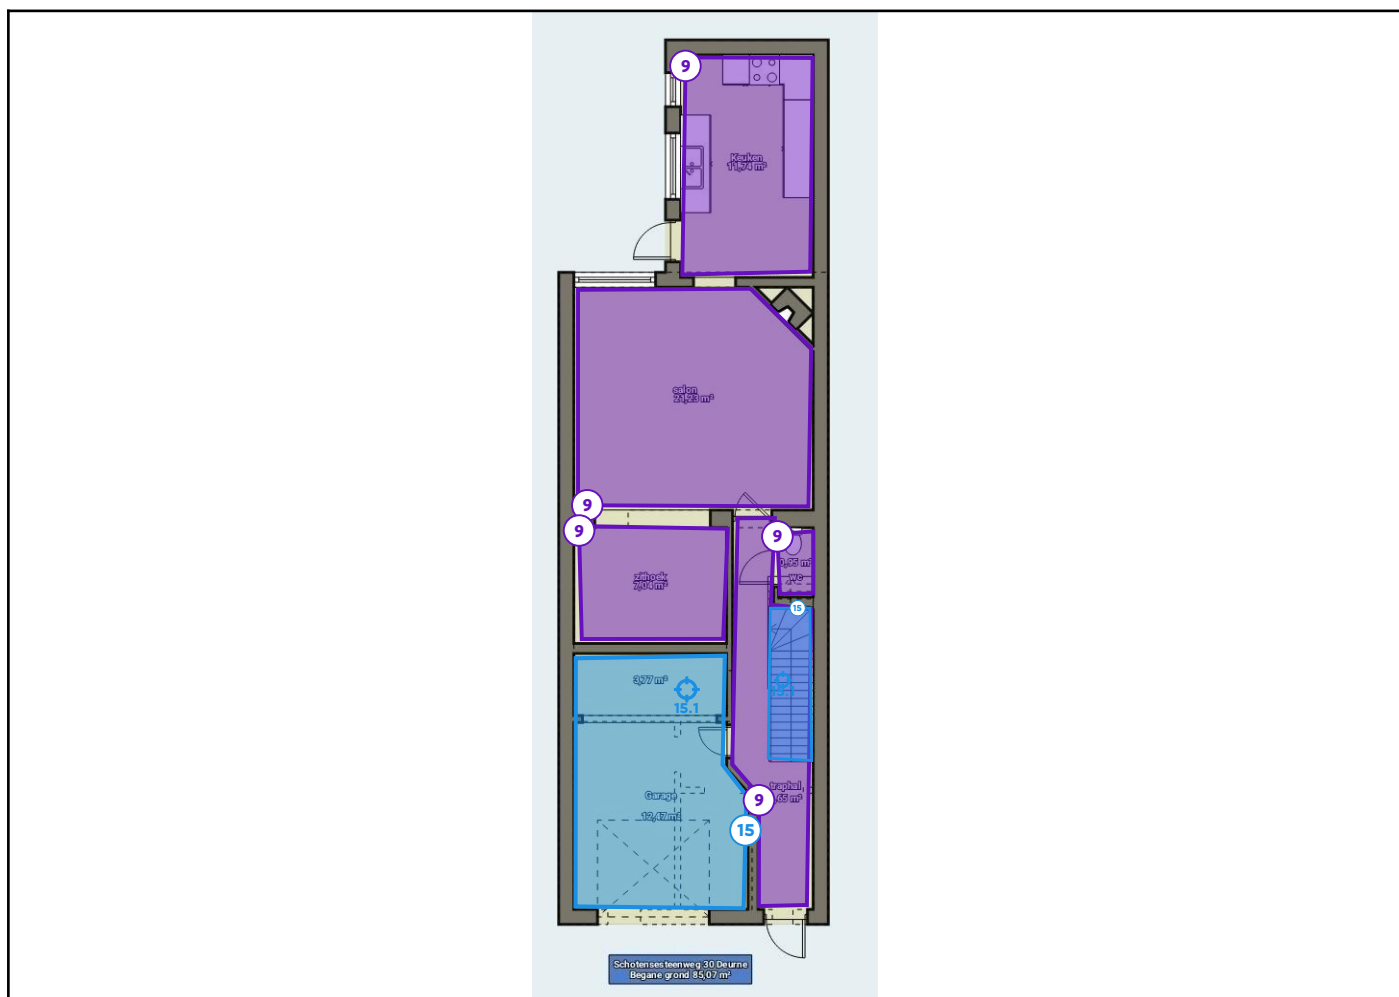
Plan 1.6: Gelijkvloers plafonds

Beschrijving	Type	Actie
9. Plafonds bestaande uit voorzetpanelen	Advies	-
15. Pleisterwerk plafonds	Geen asbest	-
15.1 Code: Mm02	Mengmonster	-

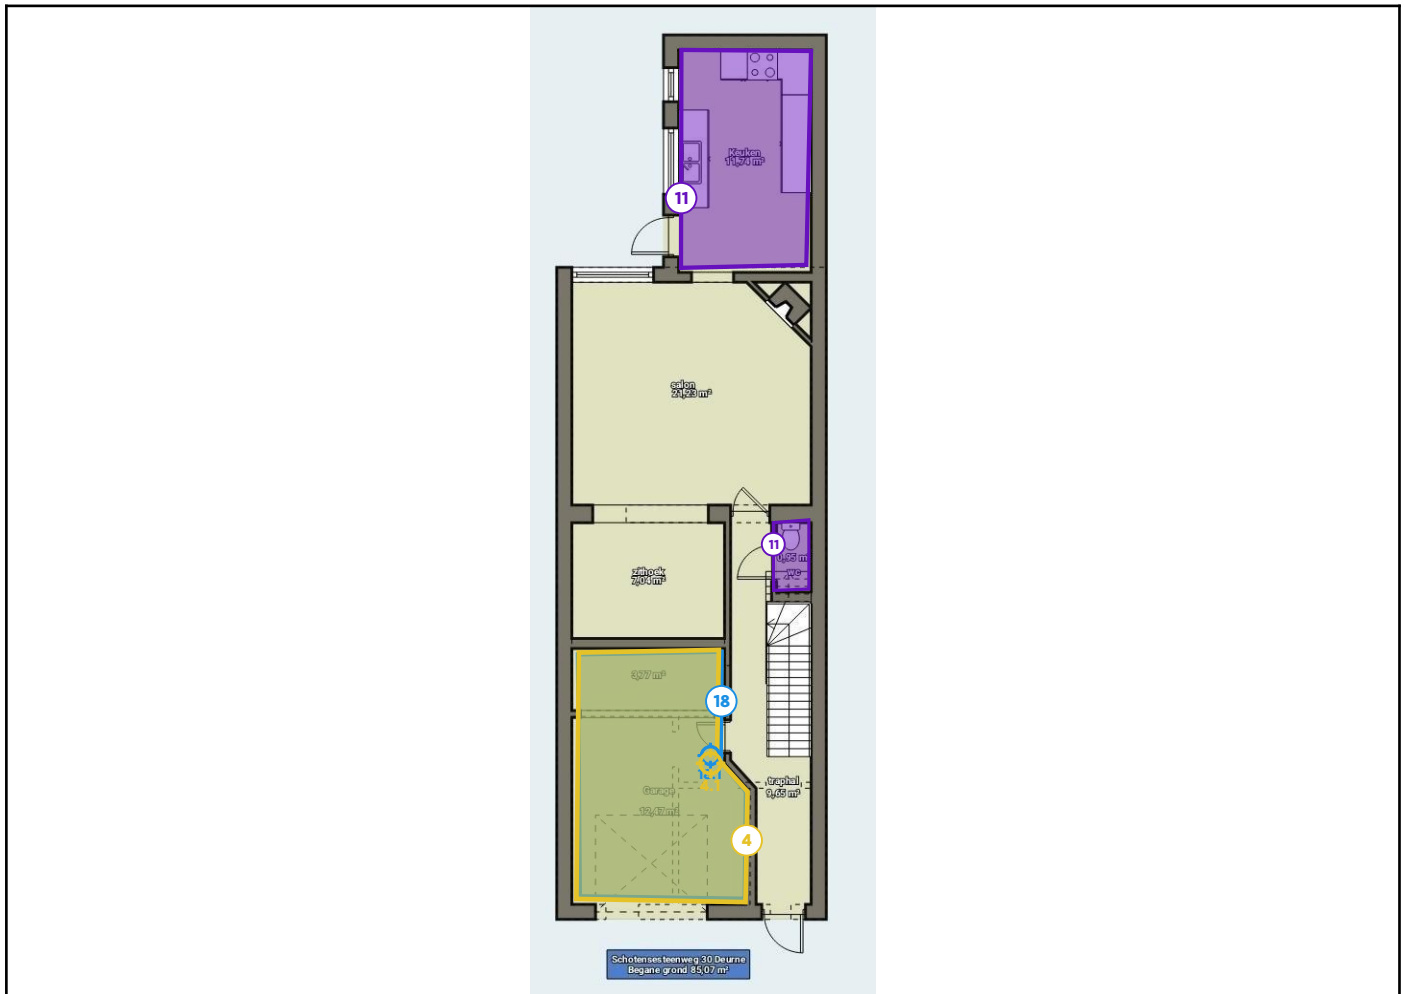
Plan 1.7: Gelijkvloers vloeren

Beschrijving	Type	Actie
4. Tegellijm kunststof tegels garage	Asbestmateriaal	Zorgvuldig beheren
4.1 Code: Mm08	Puntmonster	-
11. Niet waarneembare tegellijm onder vloertegels badkamer keuken en wc.	Advies	-
18. Kunststof vloertegels garage	Geen asbest	-
18.1 Code: Mm07	Puntmonster	-

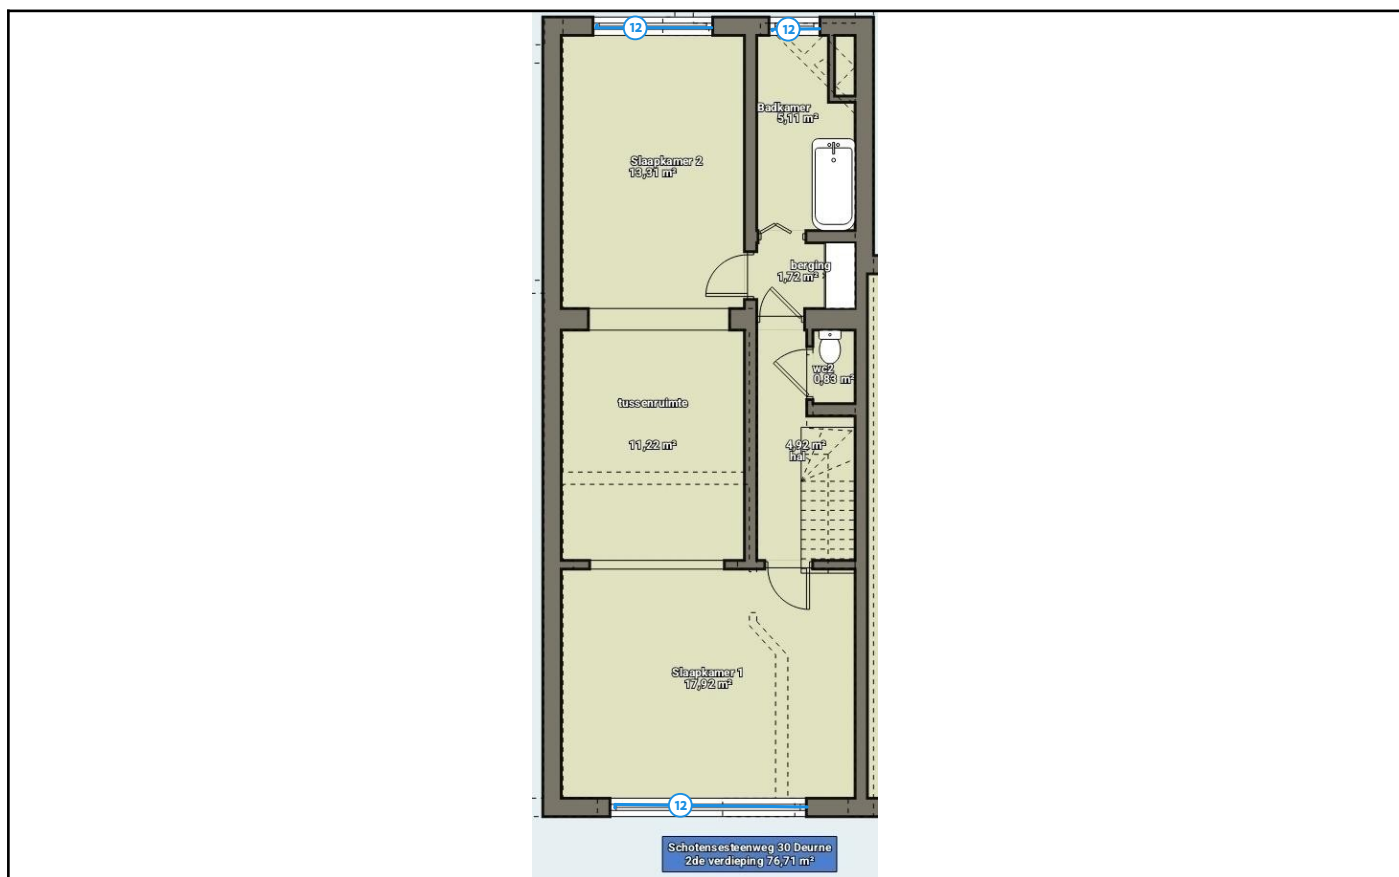
Plan 1.8: Verdieping 1

Beschrijving	Type	Actie
12. Mastiek tussen glas en frame	Geen asbest	-

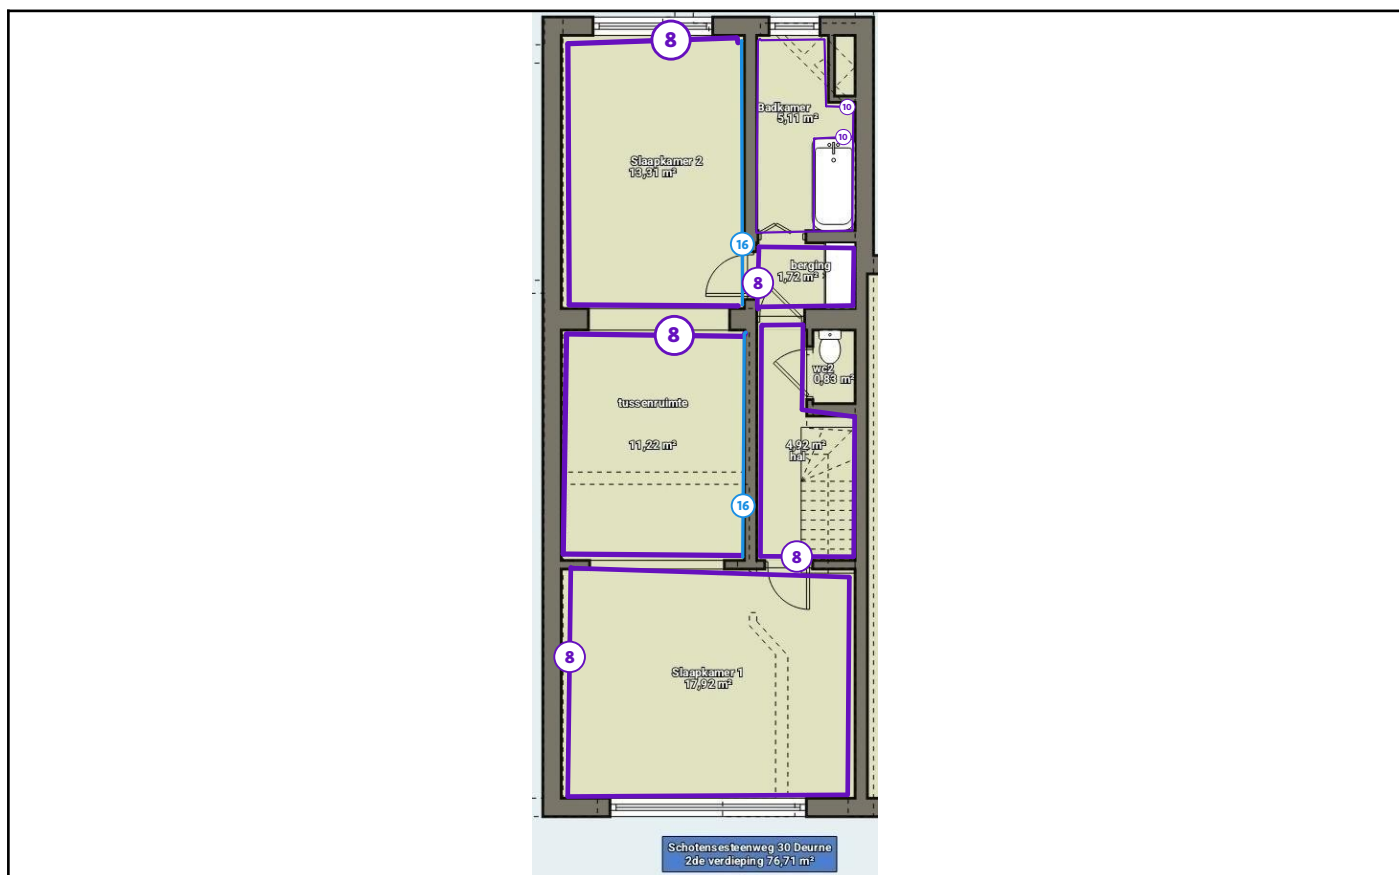
Plan 1.9: Verdieping 1 wanden

Beschrijving	Type	Actie
8. Muren bestaande uit voorzetpanelen	Advies	-
10. Niet waarneembare tegellijn achter wandtegels in badkamer keuken en wc	Advies	-
16. Pleisterwerk wanden	Geen asbest	-

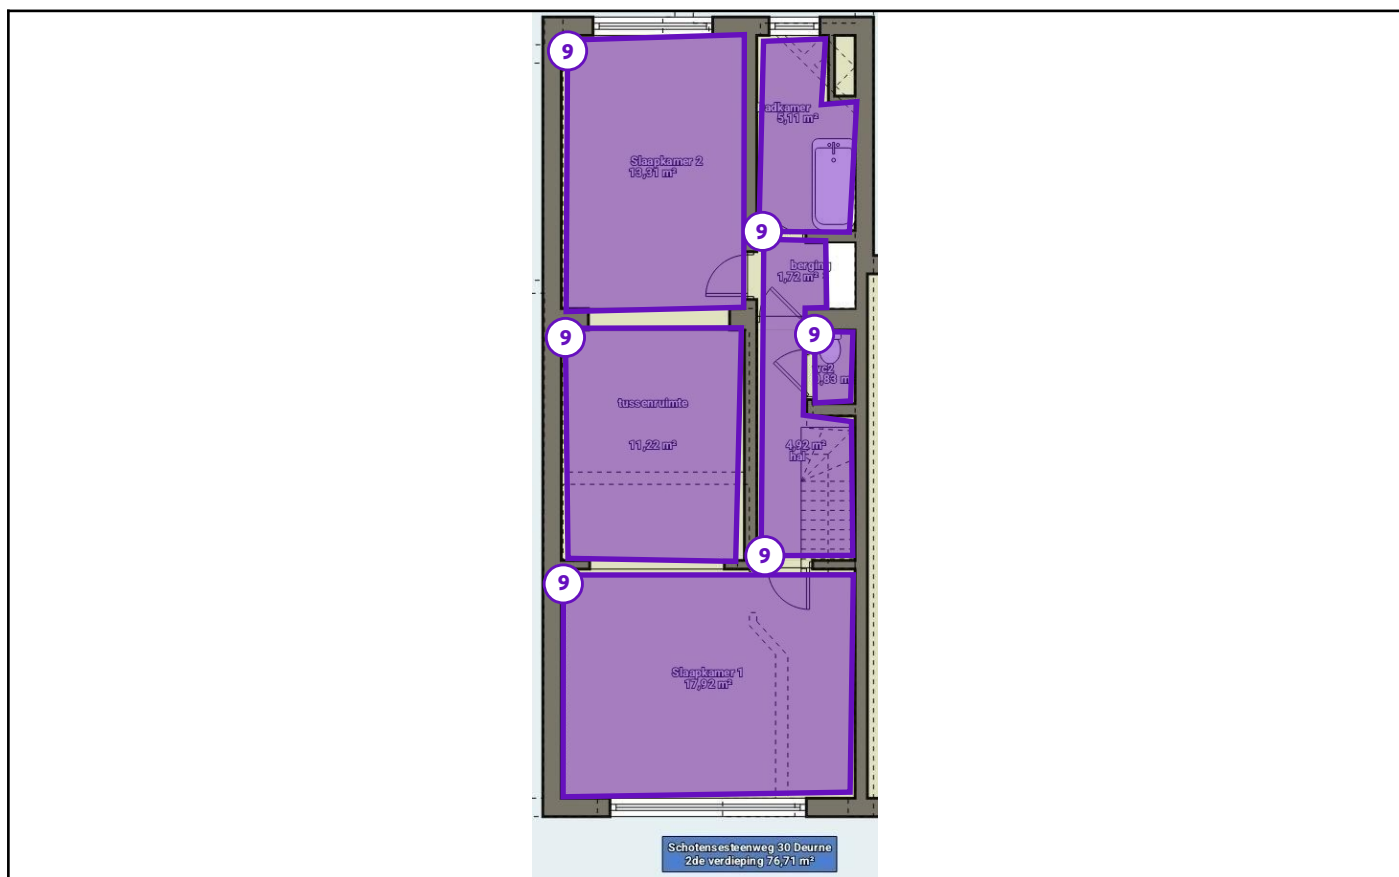
Plan 1.10: Verdieping 1 plafonds

Beschrijving	Type	Actie
9. Plafonds bestaande uit voorzetpanelen	Advies	-

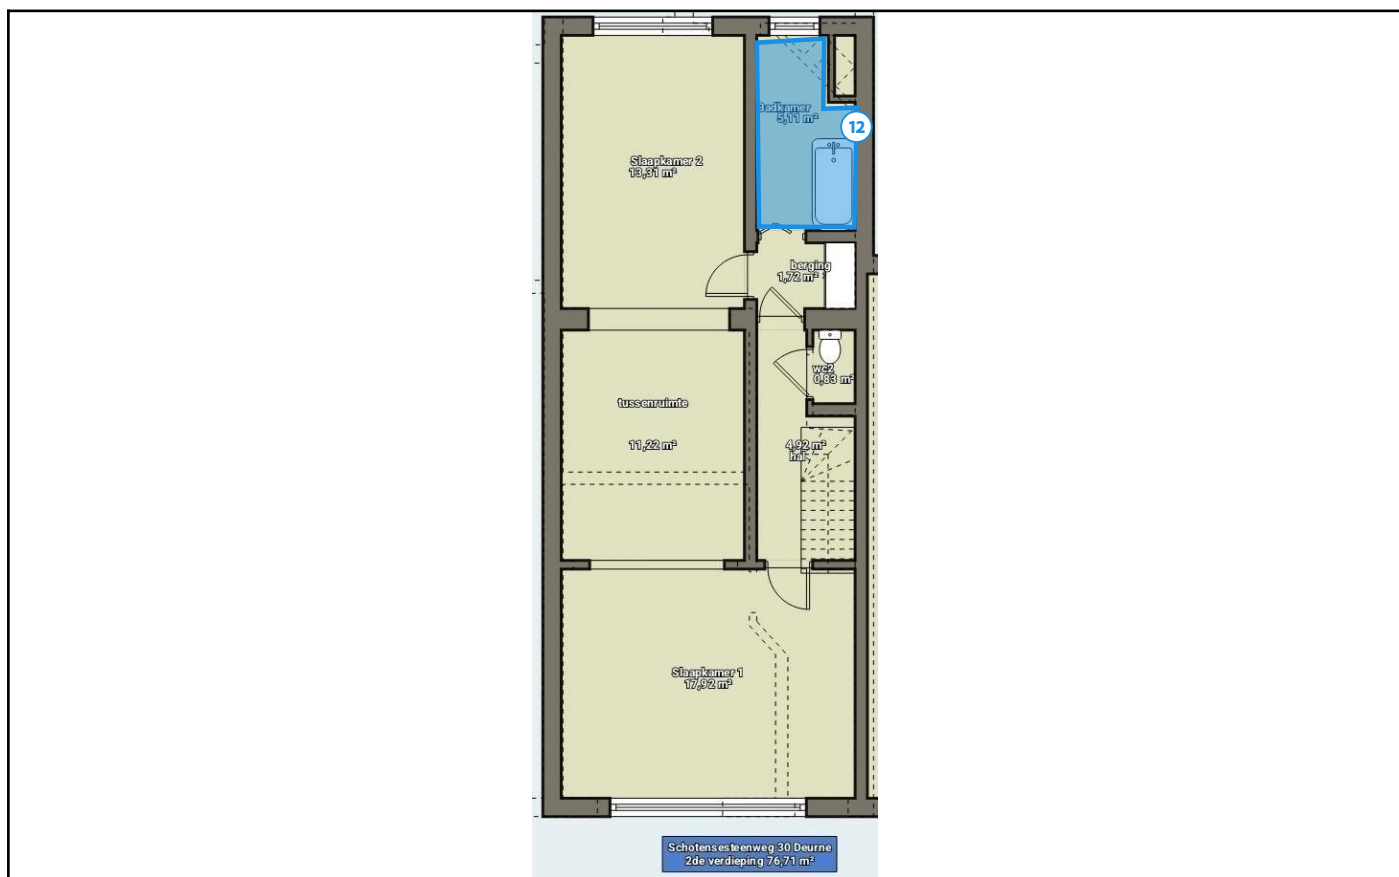
Plan 1.11: Verdieping 1 vloeren

Beschrijving	Type	Actie
12. Mastiek tussen glas en frame	Geen asbest	-

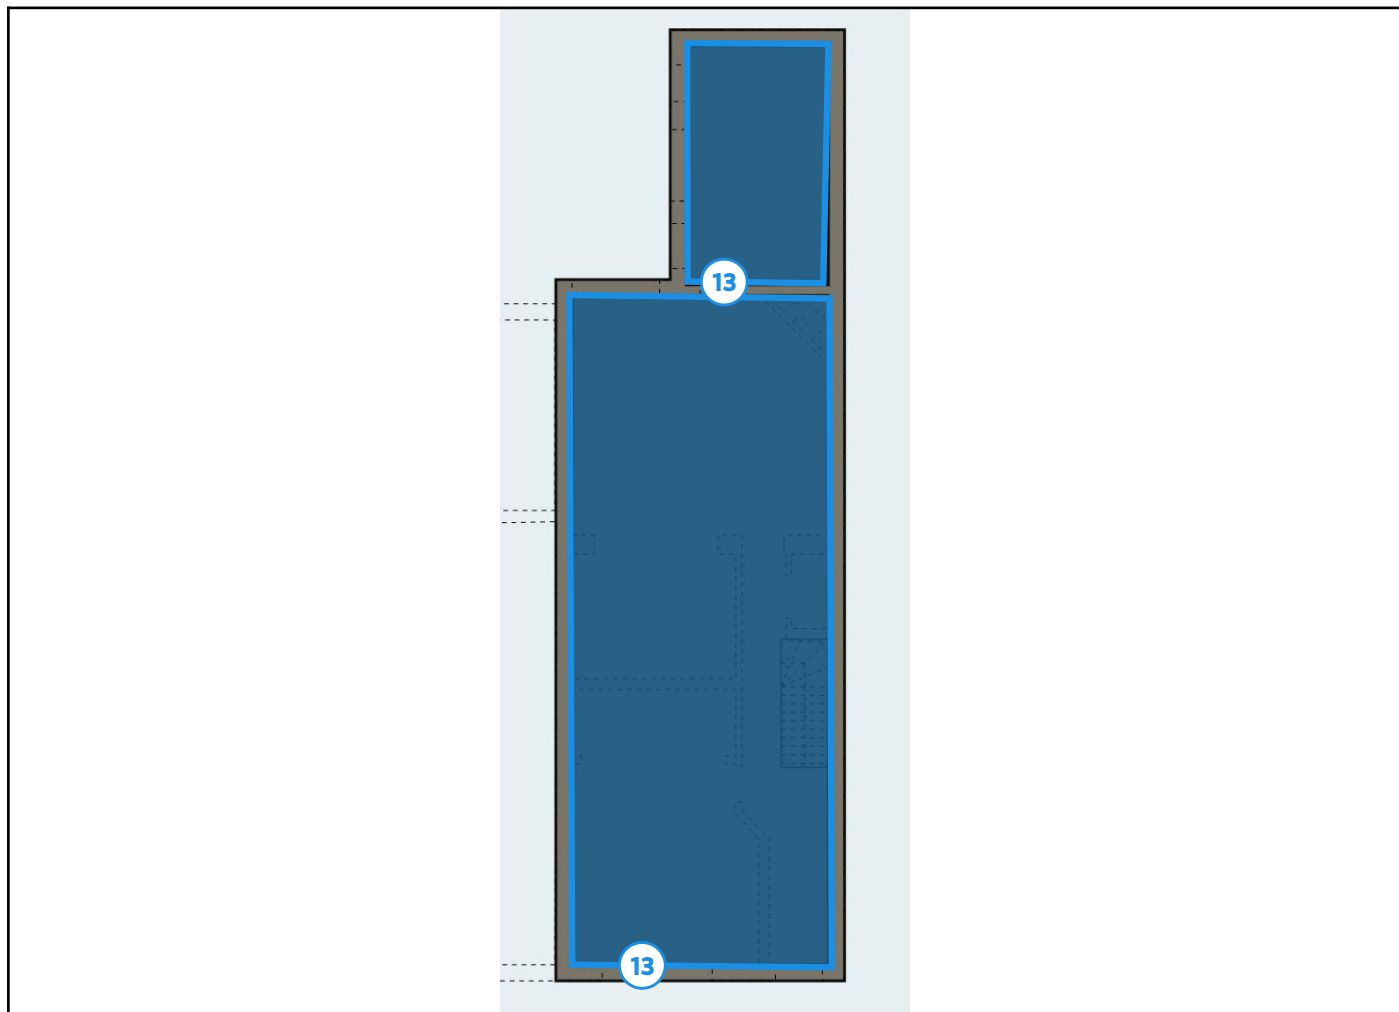
Plan 1.12: dak

Beschrijving	Type	Actie
13. Roofing platte daken	Geen asbest	-
