# Asbestinventarisatetest

Bisschoppenhoflaan 134, 2100 Antwerpen  
Gemeenschappelijke delen

Attestnummer : 20250605-000405.000

**Niet-asbestveilig**

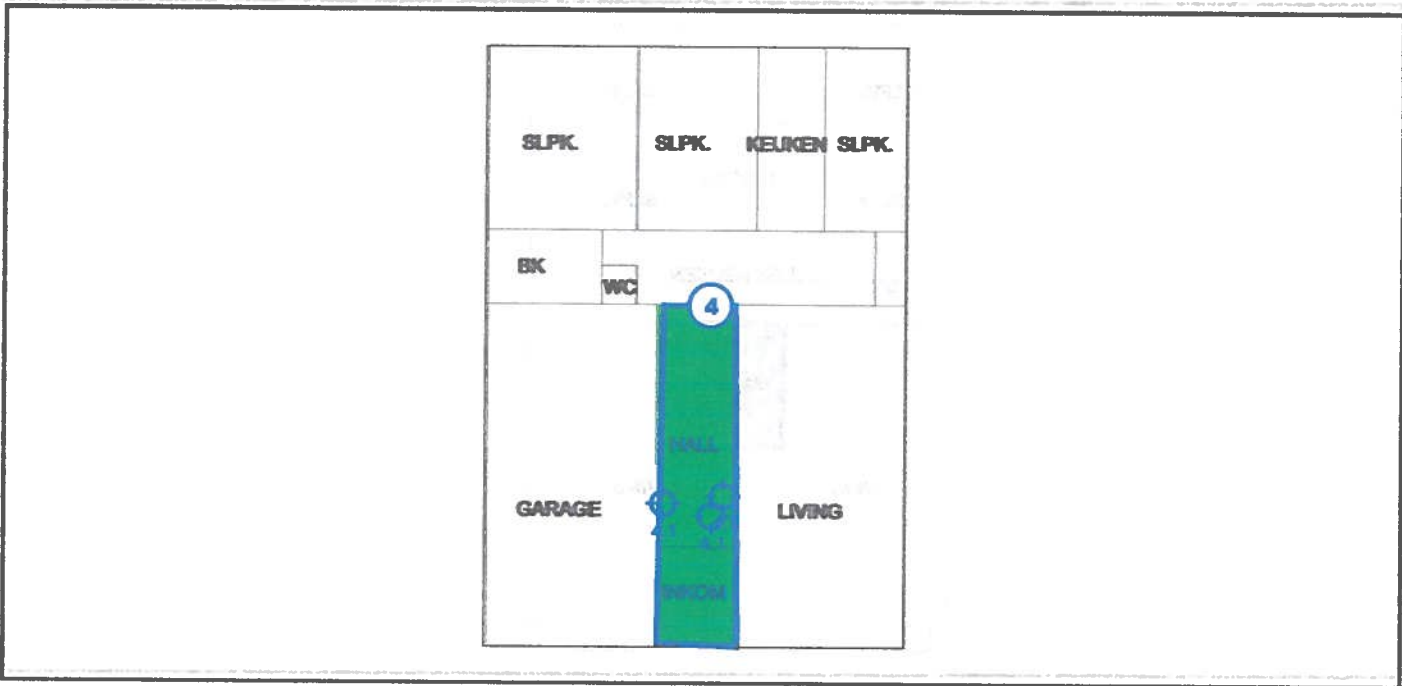
Legende van plan 1.2: Gelijkvloers

| Beschrijving | Type | Actie |
|---|---|---|
| 2. Elektra infrastructuur | Asbestmateriaal | Dringend verwijderen |

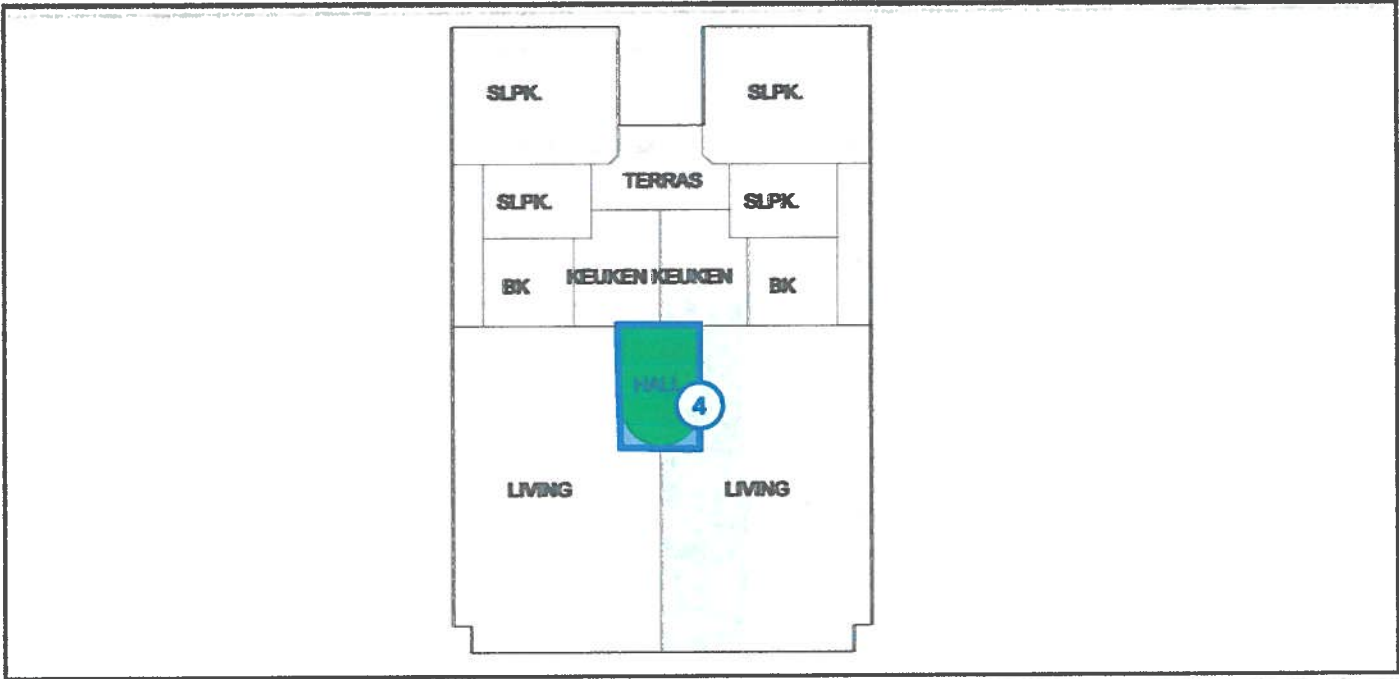
Legende van plan 1.3: verdieping 1-3

| Beschrijving | Type | Actie |
|---|---|---|
| 4. Pleisterwerk trappenzaal | Geen asbest | - |

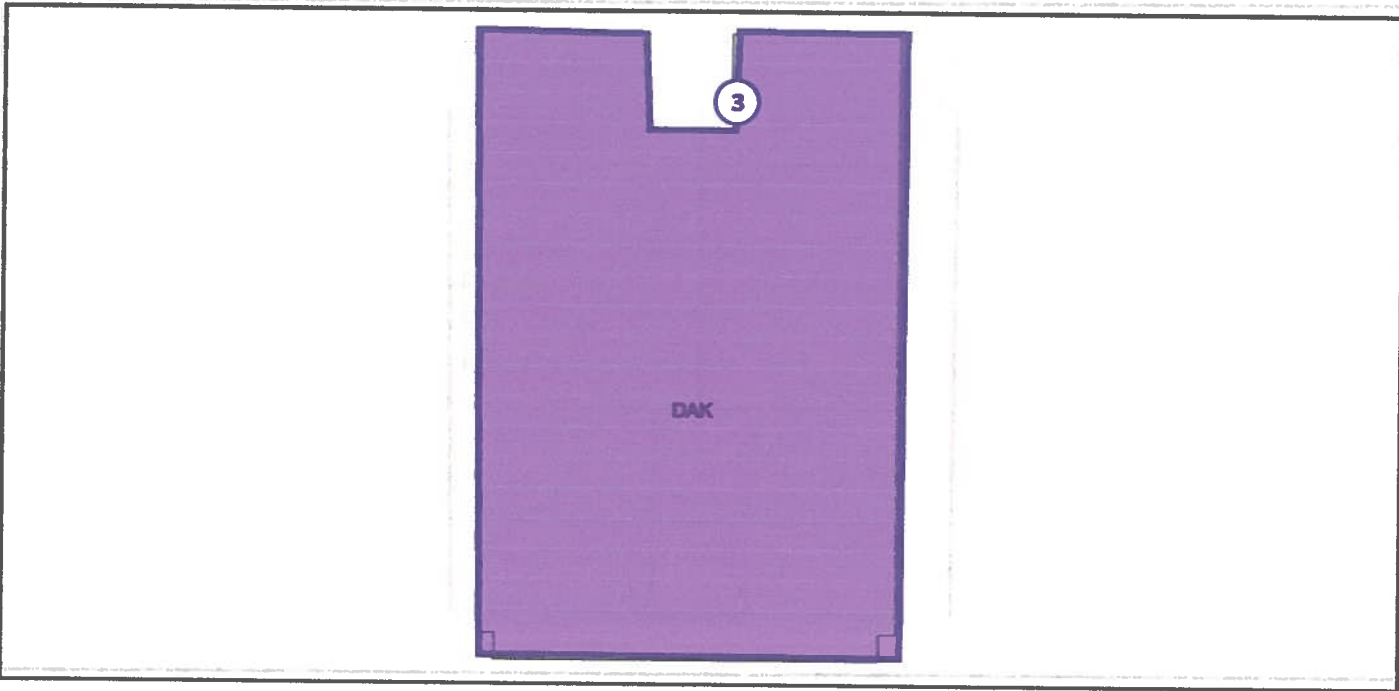
Legende van plan 1.4: Dak

| Beschrijving | Type | Actie |
|---|---|---|
| 3. Dakbekleding | Advies | - |
