# Asbestinventarisatetest

Bisschoppenhoflaan 134/001, 2100 Antwerpen

Attestnummer : 20260616-000230.000

**Niet-asbestveilig**

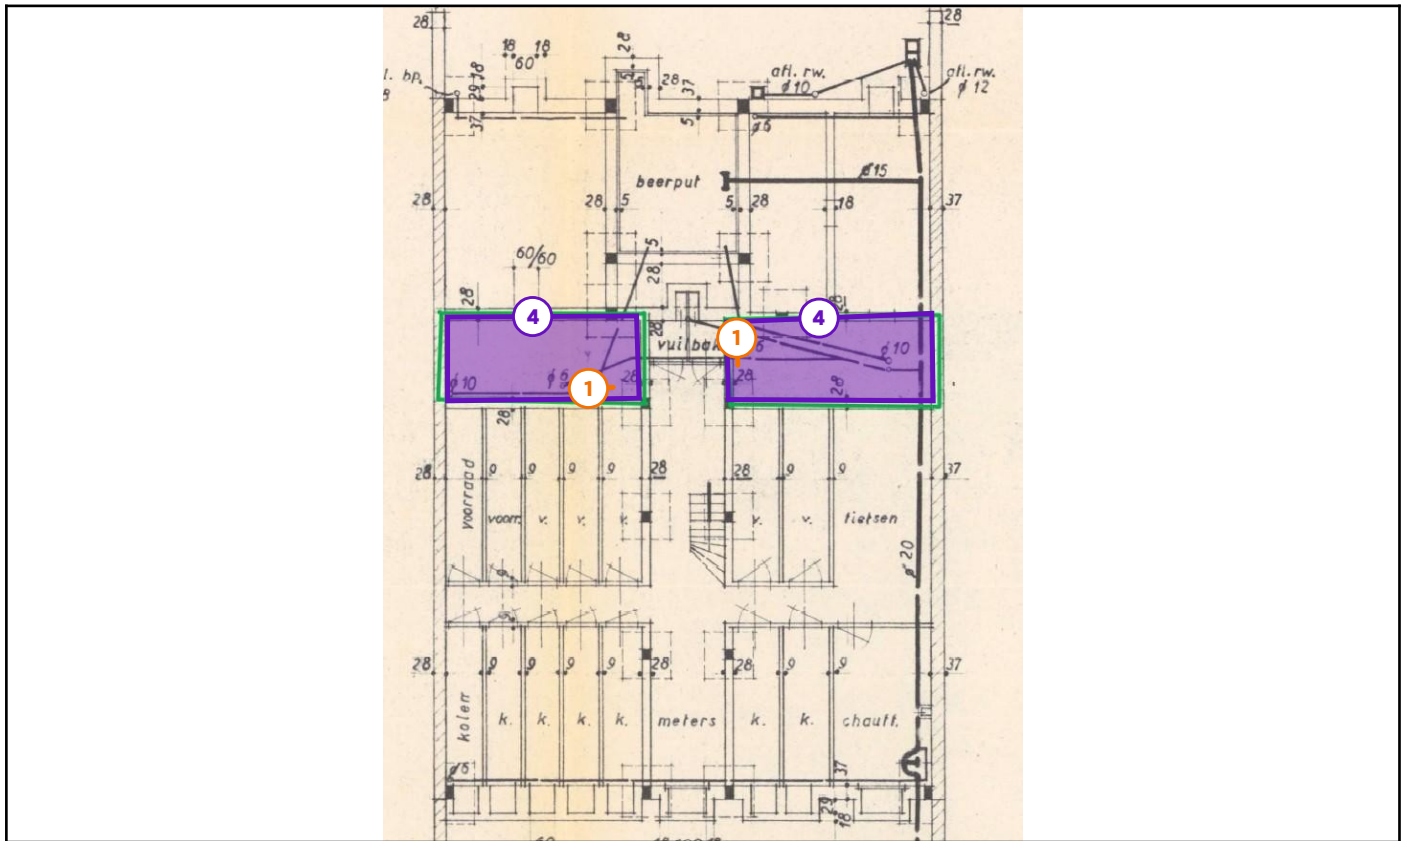
## Plan 1.1: kelderbergingen bij appt 001

| Beschrijving | Type | Actie |
|---|---|---|
| 4. kelderberging | Advies | - |

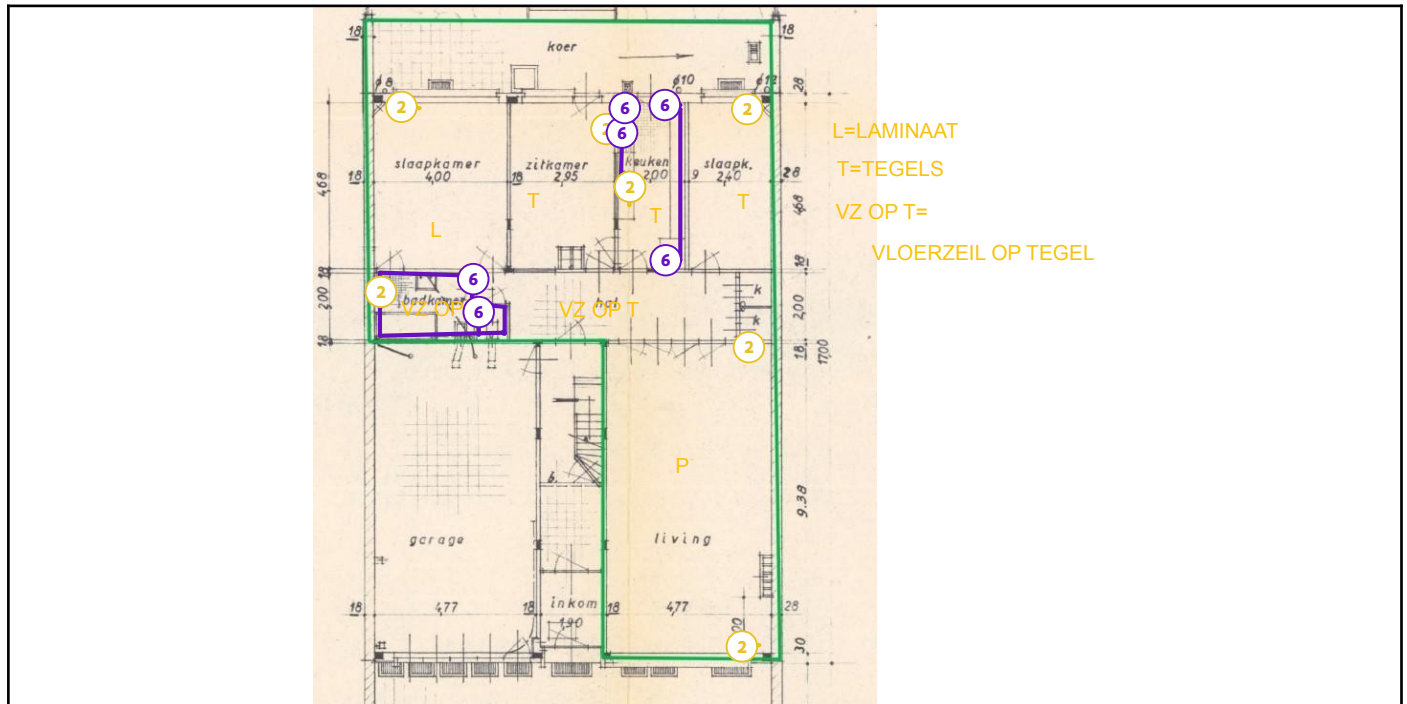
## Plan 1.2: plan gelijkvloers

| Beschrijving | Type | Actie |
|---|---|---|
| 6. wandtegels | Advies | - |

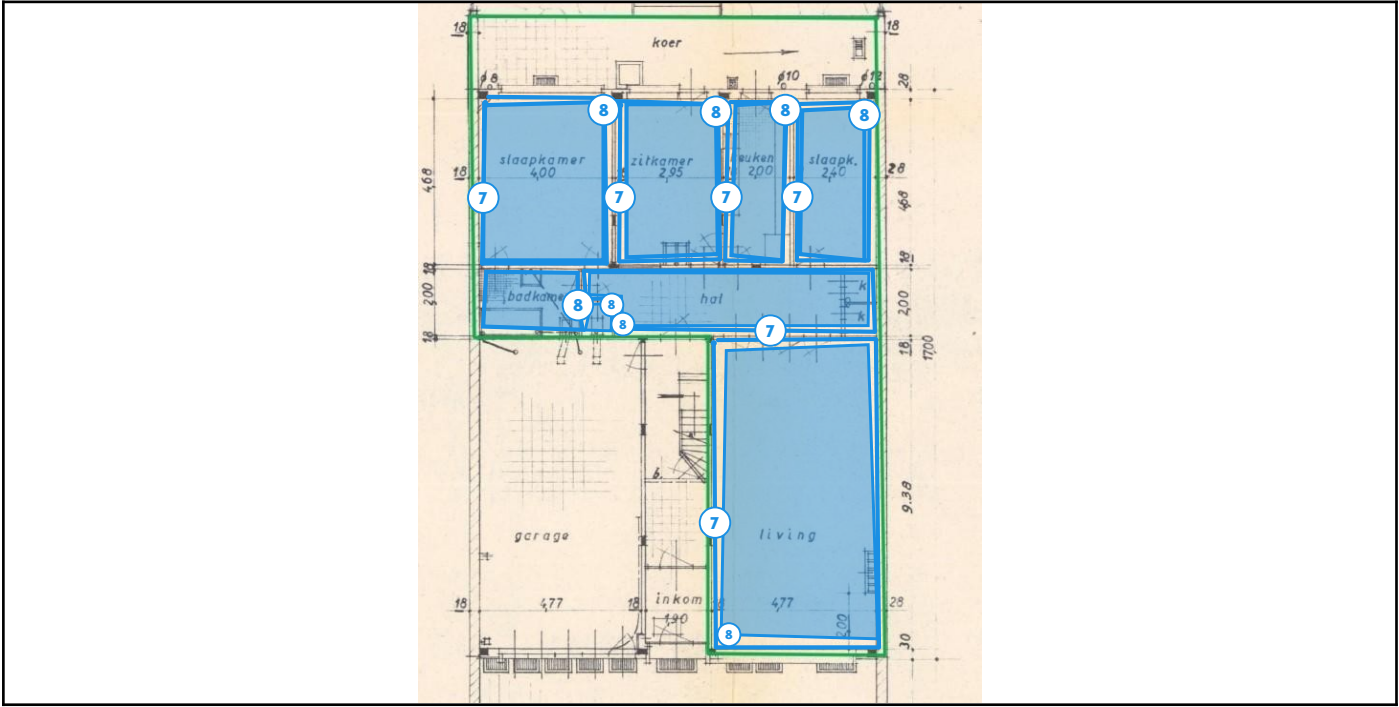
# Plan 1.3: plan gelijkvloers

| Beschrijving | Type | Actie |
|---|---|---|
| 8. pleisterwerk plafond | Geen asbest | - |
