Attestnummer : 20230726-000377.000
 Uitgegeven op : 26.07.2023
 Geldig tot : 26.07.2033

Eindconclusie volgens de wetgeving:

Asbestveilig

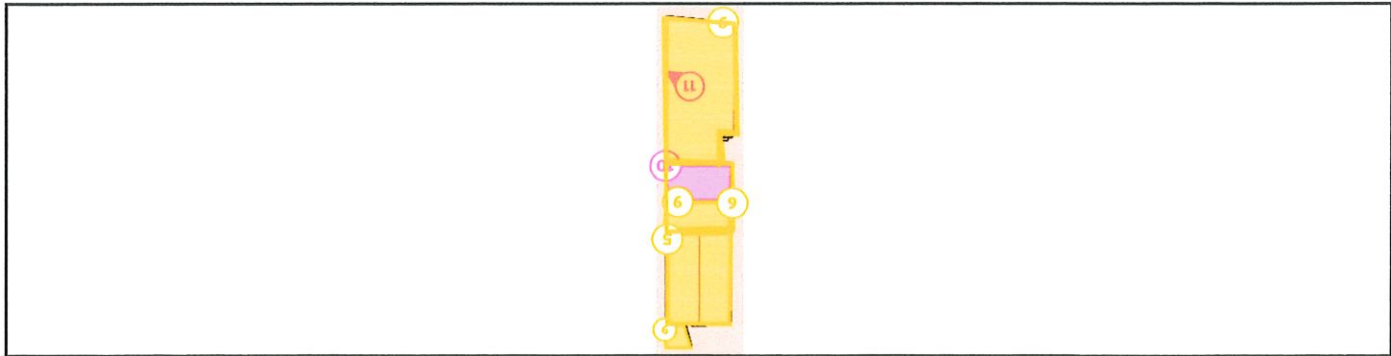
Plan 1.2: dakplan

Beschrijving	Type	Actie
5. hellende daken magazijn	Uitsluiting	-
6. muurkappen	Uitsluiting	-
9. roofing op nieuwe dakconstructie's	Uitsluiting	-
10. roofing	Advies	-
11. schouwhoed	Advies	-

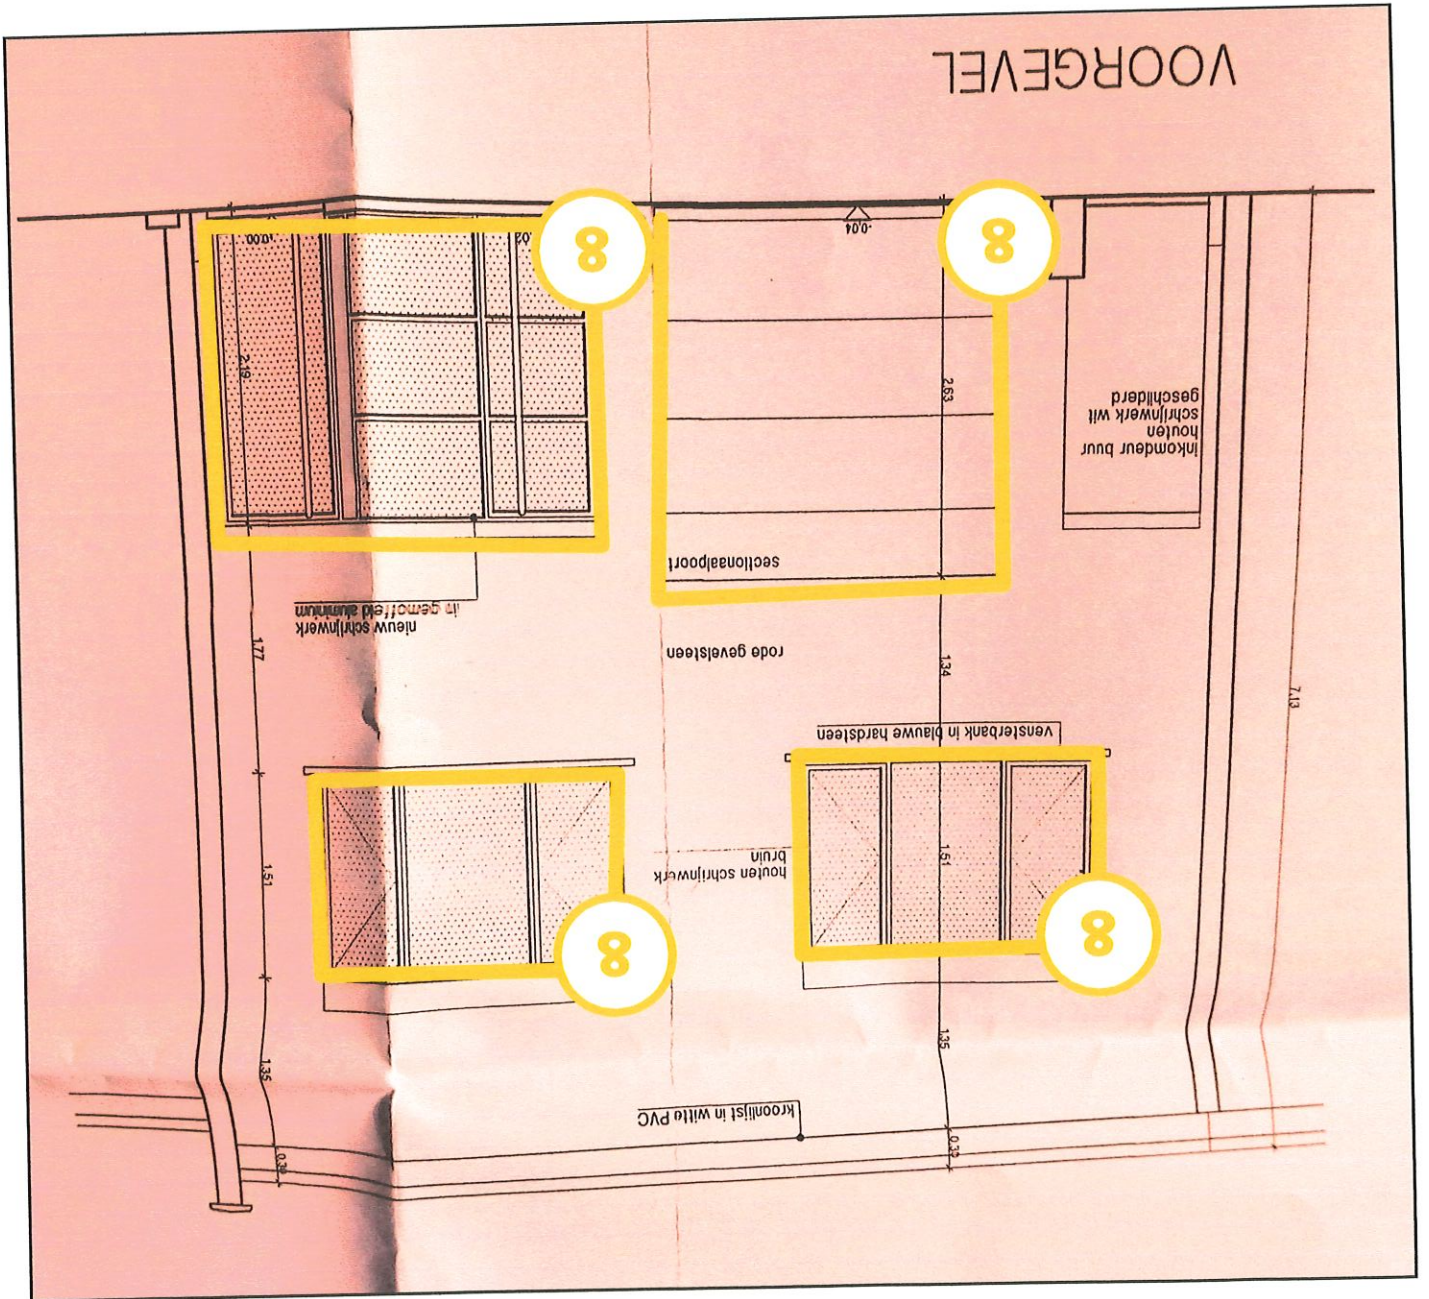
Plan 1.3: voorgevel

Beschrijving	Type	Uitsluiting
8. kit ramen & deuren	Actie	-

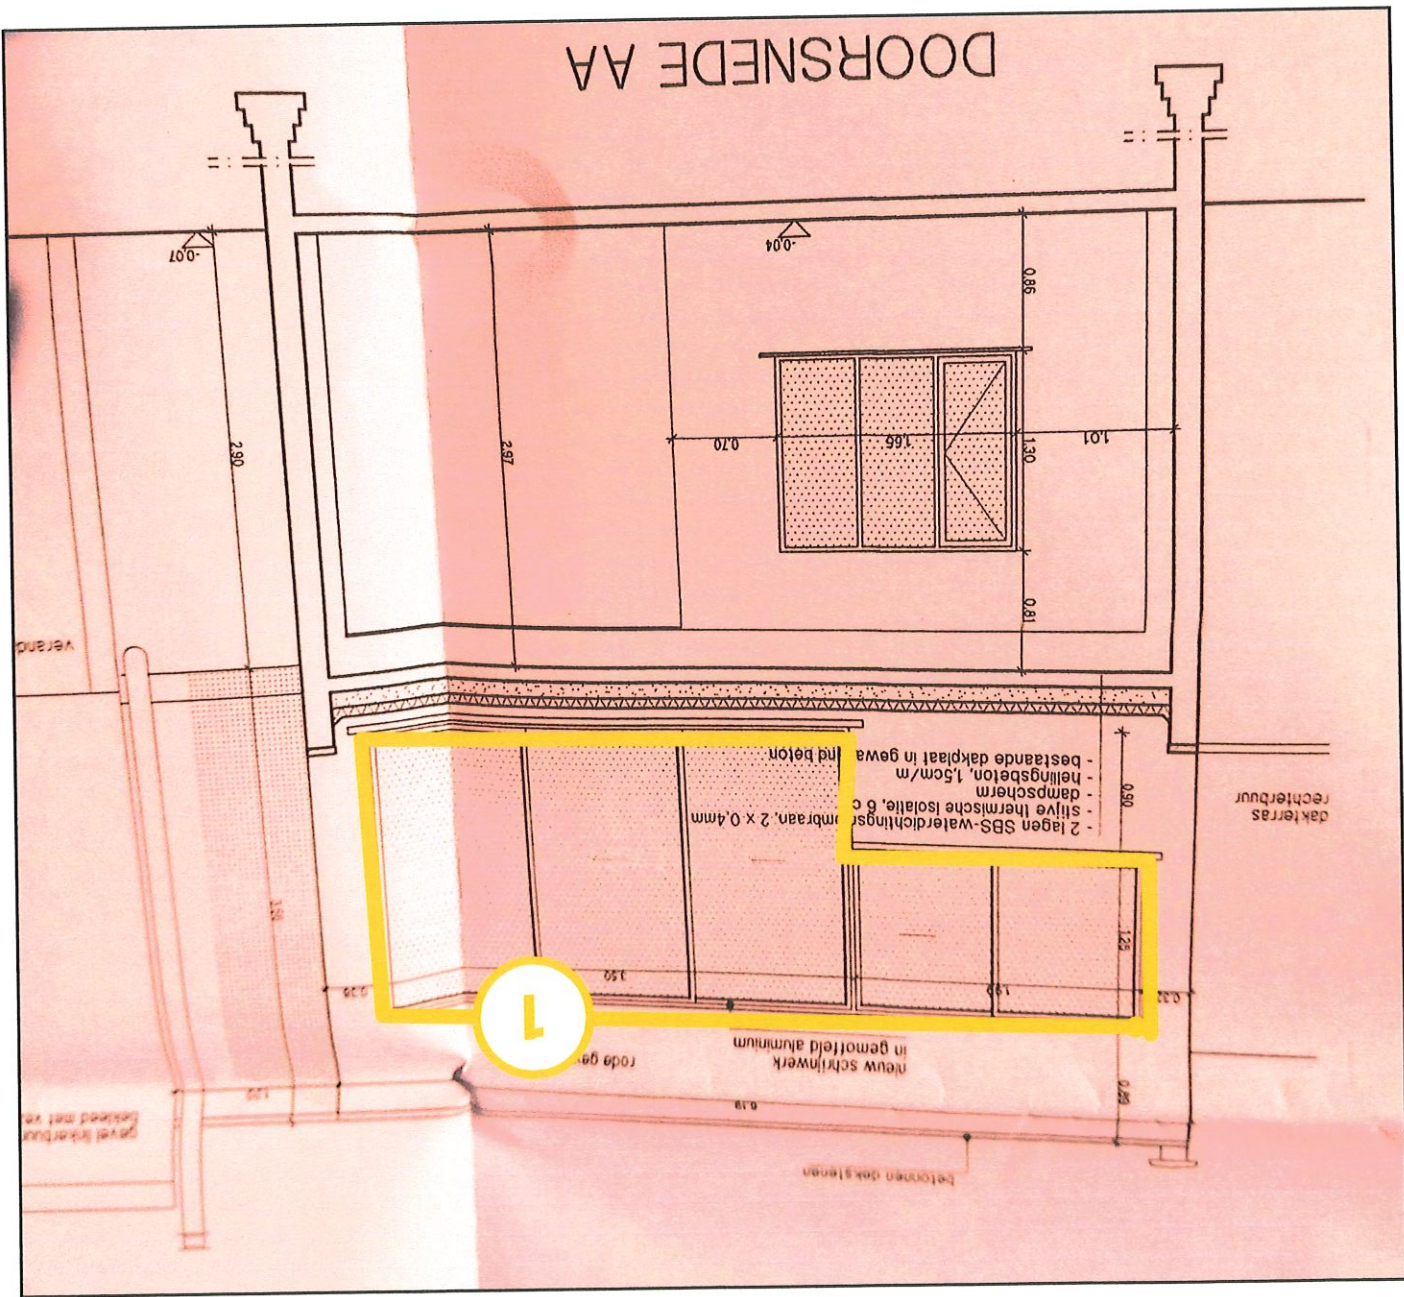
Plan 1.5: snede aa - achtergevel verdieping

Beschrijving	Type	Actie
1. gevelbezetting achtergevel magazijn	Asbestmateriaal	Zorgvuldig behouden

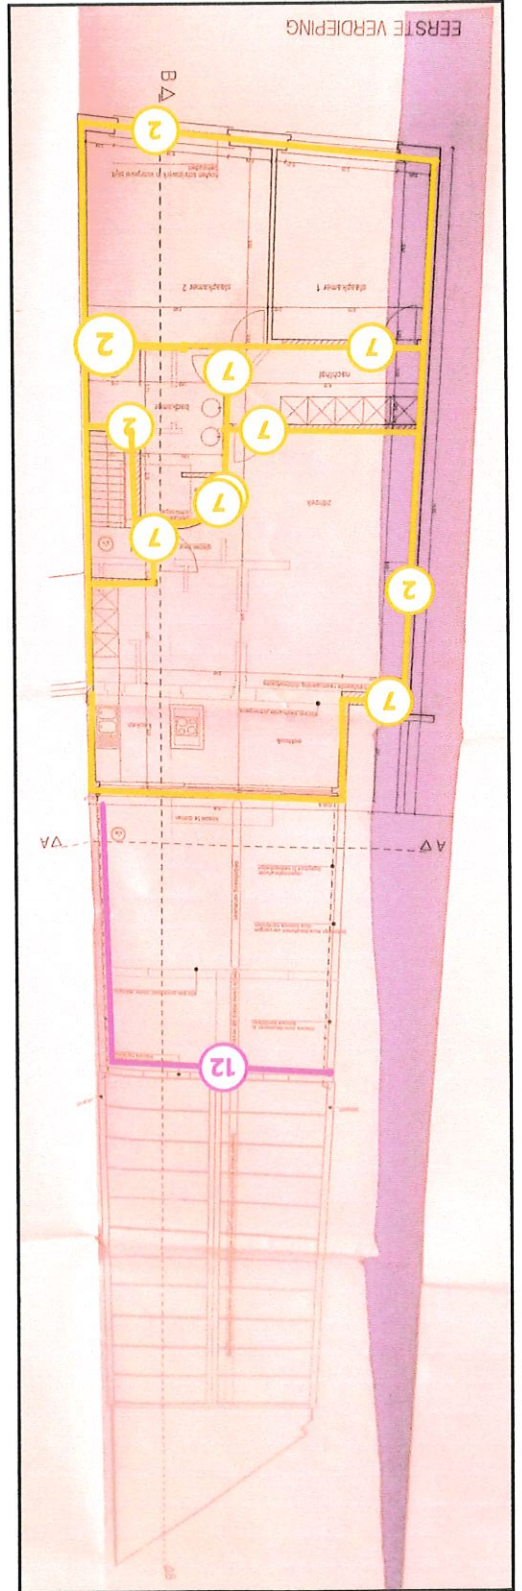
Plan 1.6: verdieping

2. gipsbezetting	Asbestmateriaal	Zorgvuldig beheren
7. gipsbezetting nieuwe wanden	Uitsluiting	-
12. bloembakken	Advies	-

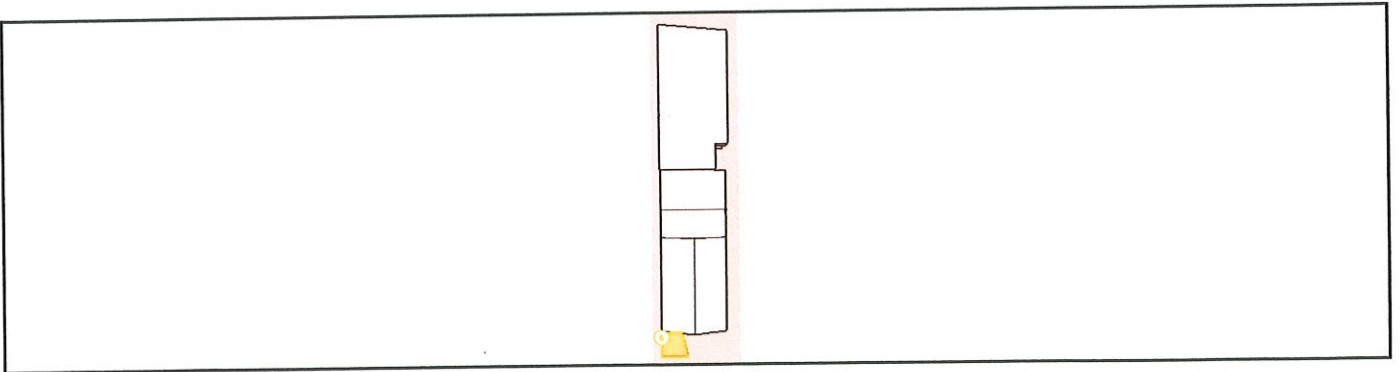
Plan 2.1: dakplan

Beschrijving	Type	Actie
9. roofing op nieuwe dakconstructie's	Uitsluiting	-
