Asbestinventarisatetest

Dasstraat 6/V1, 2160 Wommelgem

Attestnummer : 20240509-000051.001

Uitgegeven op : 09.05.2024

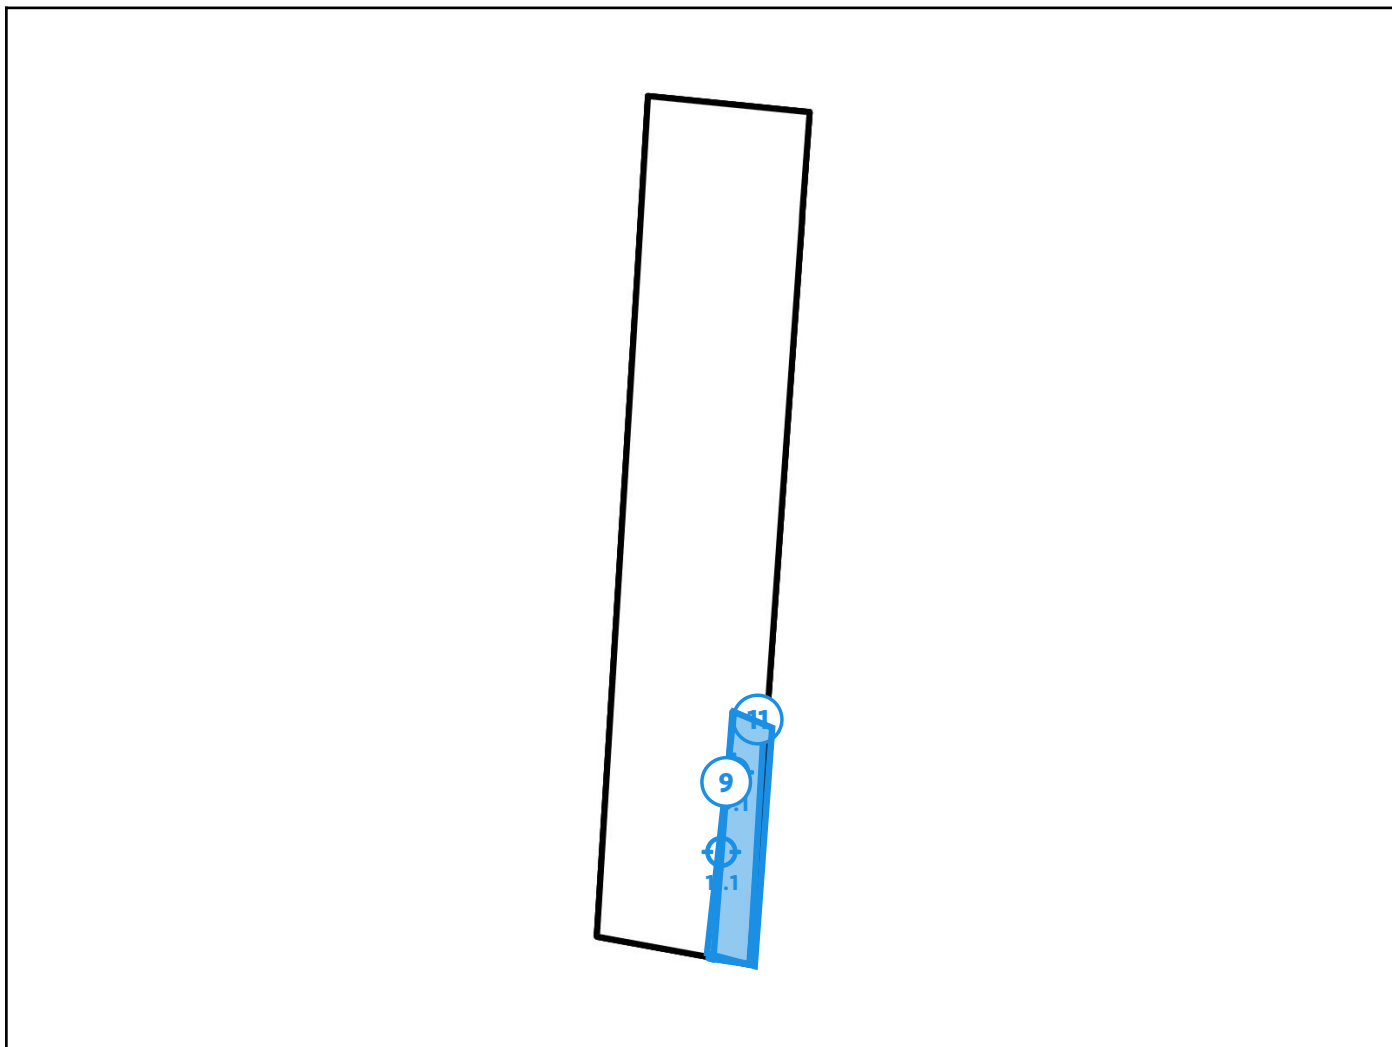
Plan 1.4: inkom

Beschrijving	Type	Actie
9. pleisterwerk plafond	Geen asbest	-
9.1 Code: 4.07875	Mengmonster	-
11. pleisterwerk wanden	Geen asbest	-
11.1 Code: 4.07874	Mengmonster	-
