# Asbestinventarisatetest

Dasstraat 6/GLV, 2160 Wommelgem

Attestnummer : 20240518-000074.000

Uitgegeven op : 18.05.2024

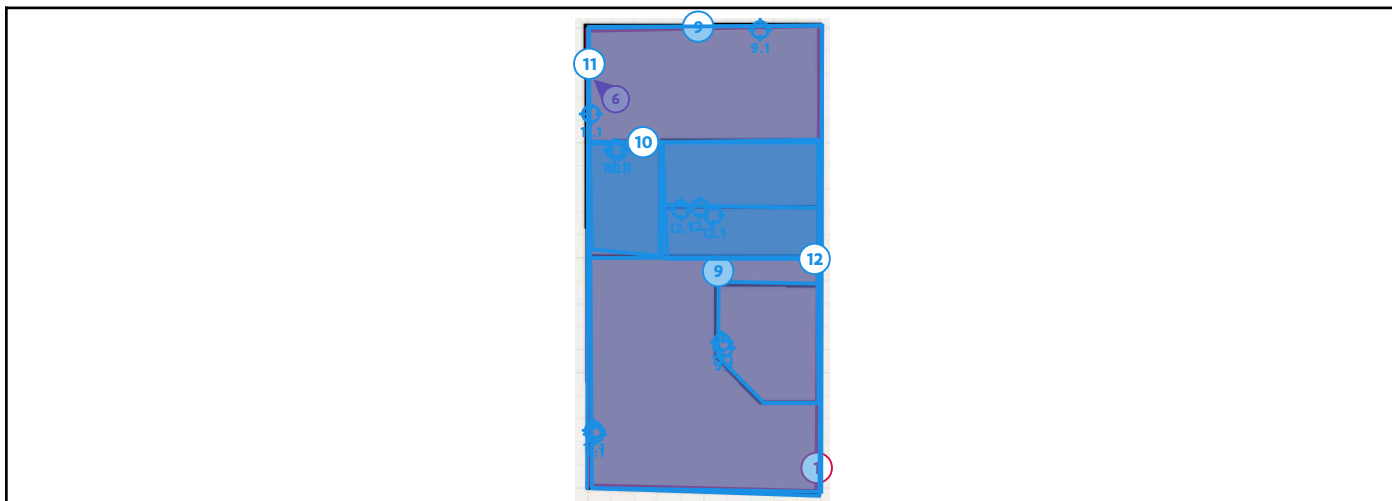
# Plan 1.1: handelspand

Beschrijving	Type	Actie
1. vloerzeil 3	Asbestmateriaal	<b>Dringend verwijderen</b>
6. schouw	Beperking	-
9. pleisterwerk wanden	Geen asbest	-
9.1 Code: 4.07864	Mengmonster	-
10. vloerzeil 2	Geen asbest	-
10.1 Code: 4.07867	Mengmonster	-
11. pleisterwerk plafond	Geen asbest	-
11.1 Code: 4.07865	Mengmonster	-
12. vloerzeil 1	Geen asbest	-
12.1 Code: 4.07866	Mengmonster	-

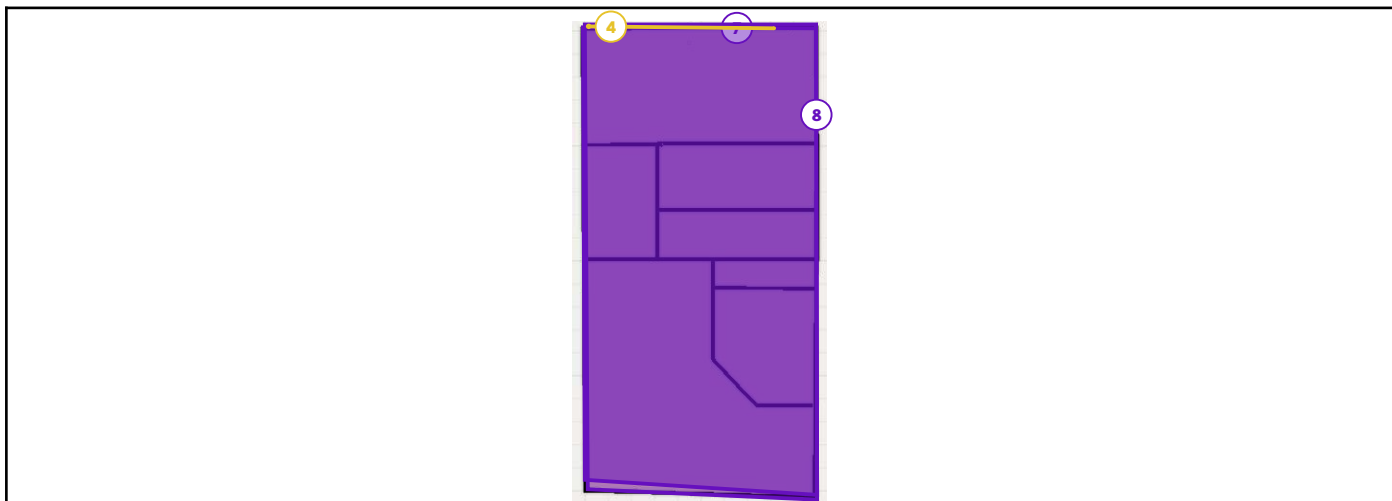
## Plan 1.2: handelspand

Beschrijving	Type	Actie
4. venster	Asbestmateriaal	Zorgvuldig beheren
7. Achterliggende lagen	Advies	-
8. lijm	Advies	-

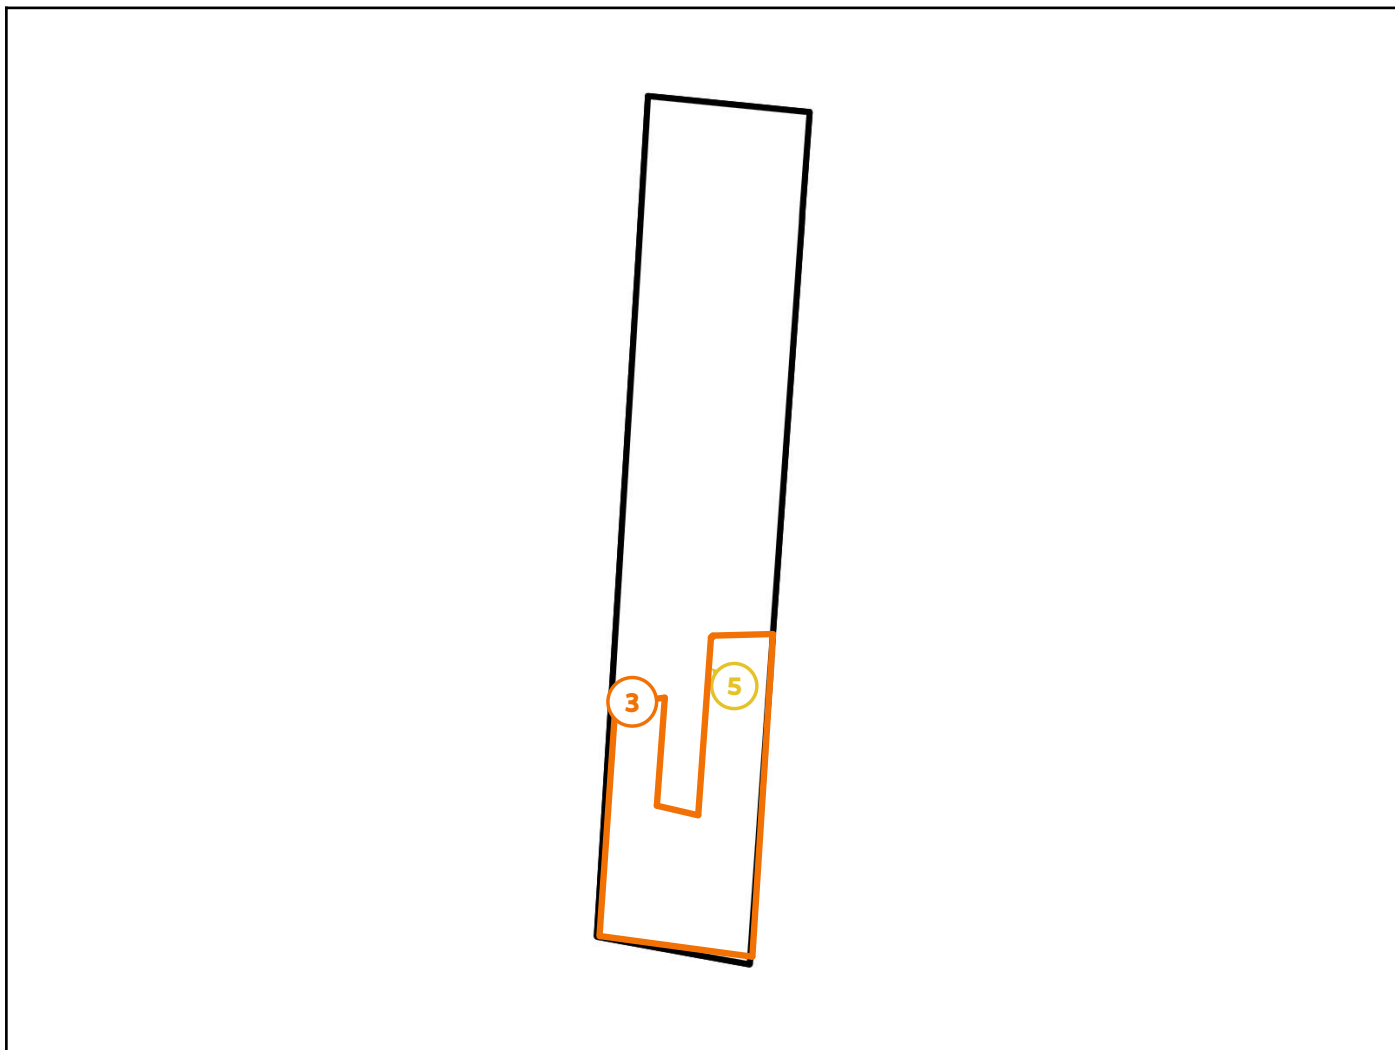
## Plan 1.3: kelder

Beschrijving	Type	Actie
3. menuiserie platen in de kelder tegen de wand	Asbestmateriaal	Verwijderen
5. bakeliet	Asbestmateriaal	Zorgvuldig beheren

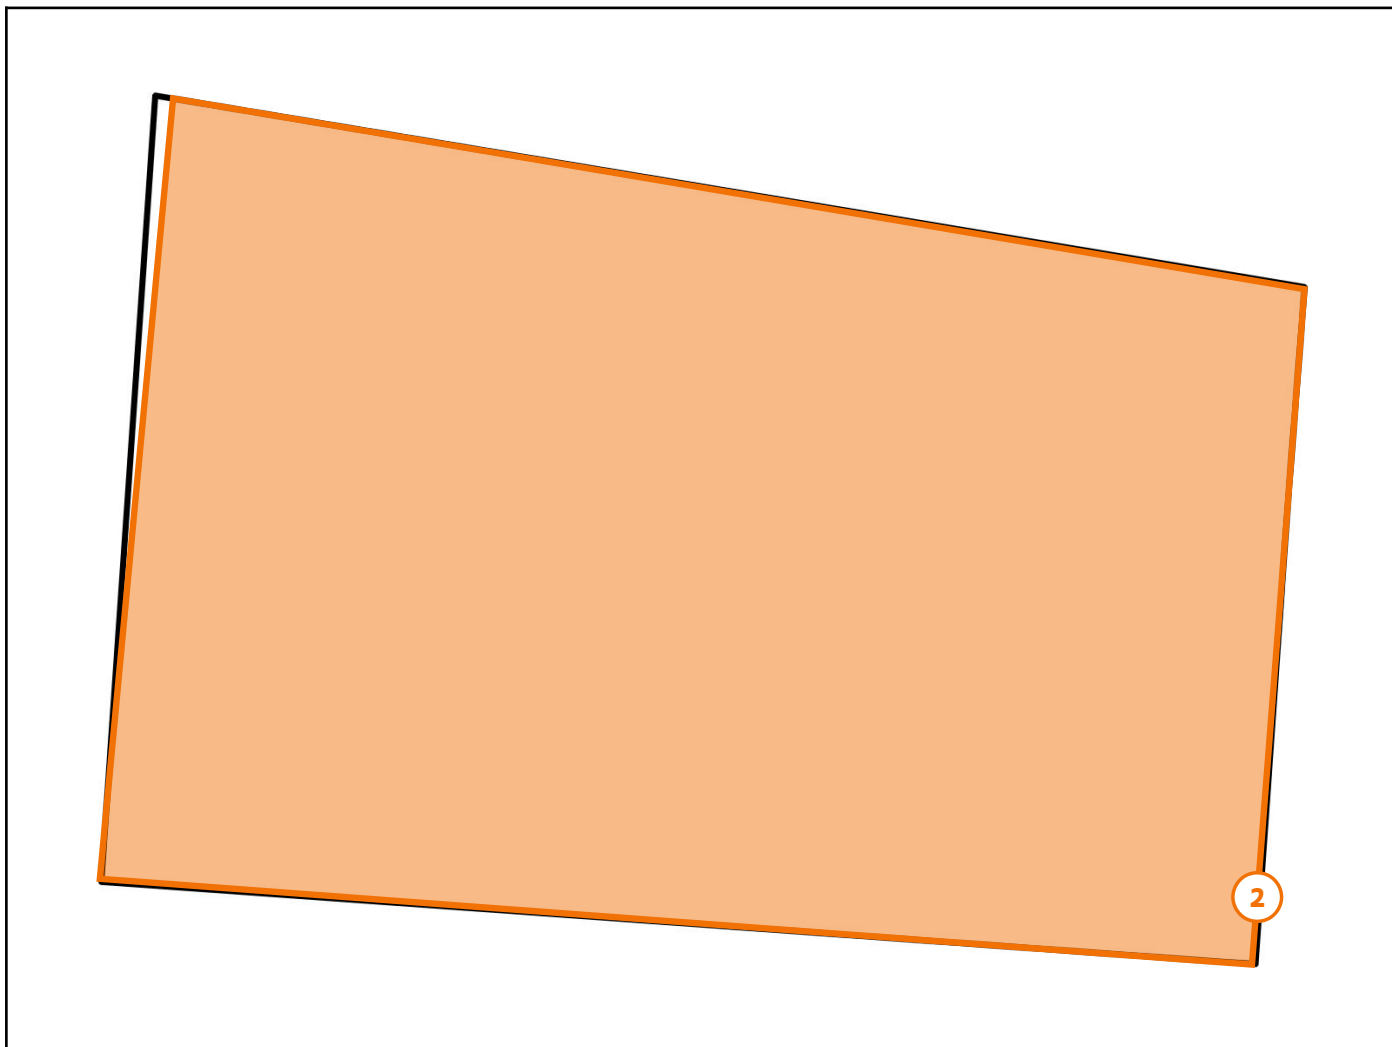
## Plan 2.1: schuur plan

Beschrijving	Type	Actie
2. golfplaten schuur	Asbestmateriaal	<a href="#">Verwijderen</a>
