Asbestinventarisatetest

Herentalsebaan 65, 2520 Ranst

Attestnummer : 20230413-000539.000

Uitgegeven op : 13.04.2023

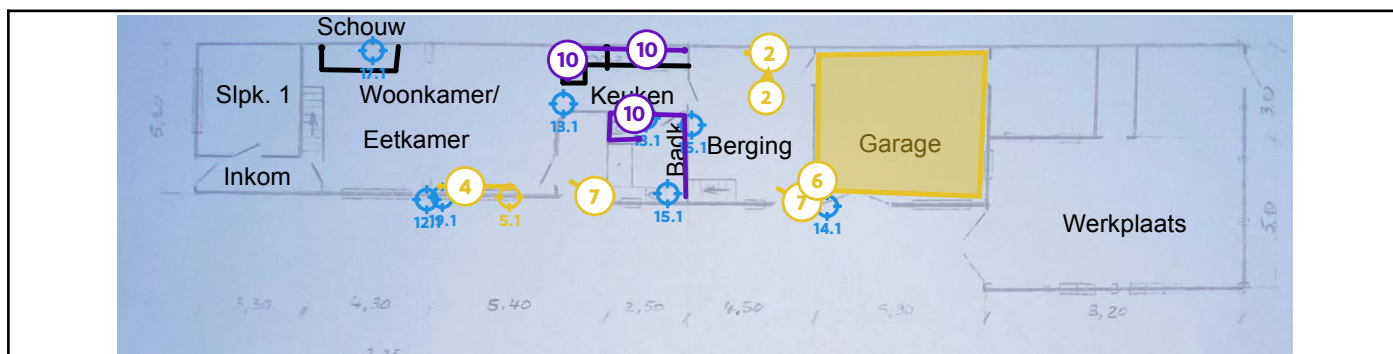
Plan 1.1: Grondplan gelijkvloers

Beschrijving	Type	Actie
2. wandplaat	Asbestmateriaal	Zorgvuldig beheren
4. Massal venstertablet	Asbestmateriaal	Zorgvuldig beheren
5. Mastiek aan ramen en schrijnwerk	Asbestmateriaal	Zorgvuldig beheren
5.1 Code: 5	Puntmonster	-
6. Roofing platte daken	Asbestmateriaal	Zorgvuldig beheren
7. Glasal panelen	Asbestmateriaal	Zorgvuldig beheren
10. Tegellijm faience in badkamer en keuken	Advies	-
12. Vensterdorpel	Geen asbest	-
12.1 Code: 7	Puntmonster	-
13. Plafondpleister	Geen asbest	-
13.1 Code: 2	Mengmonster	-
14. Cementpleister onderaan de gevels	Geen asbest	-
14.1 Code: 10	Puntmonster	-
15. Muurpleister	Geen asbest	-
15.1 Code: 1	Mengmonster	-

17. Zwarte smeerlaag aan schouw in de woonkamer	Geen asbest	-
17.1 Code: 8	Puntmonster	-
19. Mastiek aan schrijnwerk en gevel	Geen asbest	-
19.1 Code: 6	Puntmonster	-

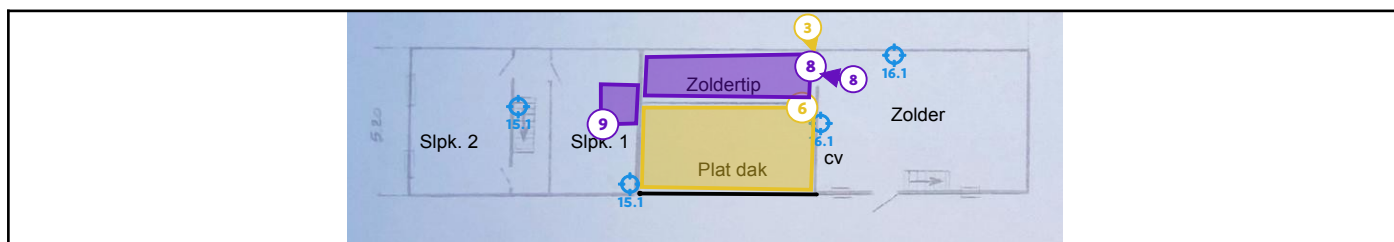
Plan 1.2: Grondplan +1

Beschrijving	Type	Actie
3. Schouwhoed	Asbestmateriaal	Zorgvuldig beheren
6. Roofing platte daken	Asbestmateriaal	Zorgvuldig beheren
8. Ruimte op zolder <1,5 m	Beperking	-
9. Plat dak van dakkapel > 3,5 m	Beperking	-
15. Muurpleister	Geen asbest	-
15.1 Code: 1	Mengmonster	-
16. Cementpleister op zolder	Geen asbest	-
16.1 Code: 3	Mengmonster	-

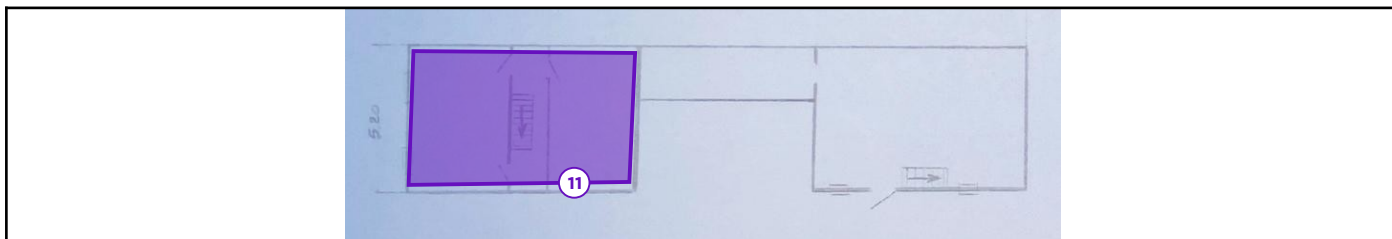
Plan 1.3: Grondplan +1

Beschrijving	Type	Actie
11. Geen mogelijkheid om onderdakplaat vast te stellen	Advies	-

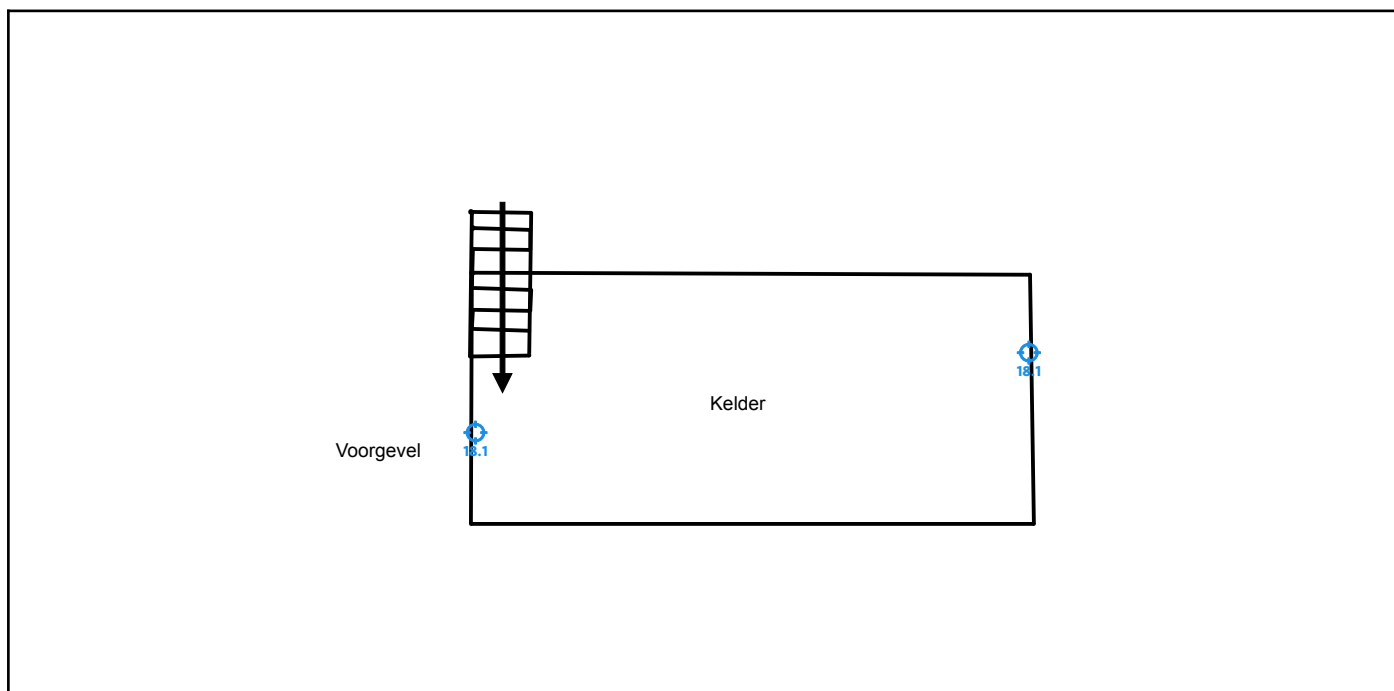
Plan 1.4: Grondplan kelder

Beschrijving	Type	Actie
18. Pleisterwerk in de kelder	Geen asbest	-
18.1 Code: 9	Mengmonster	-

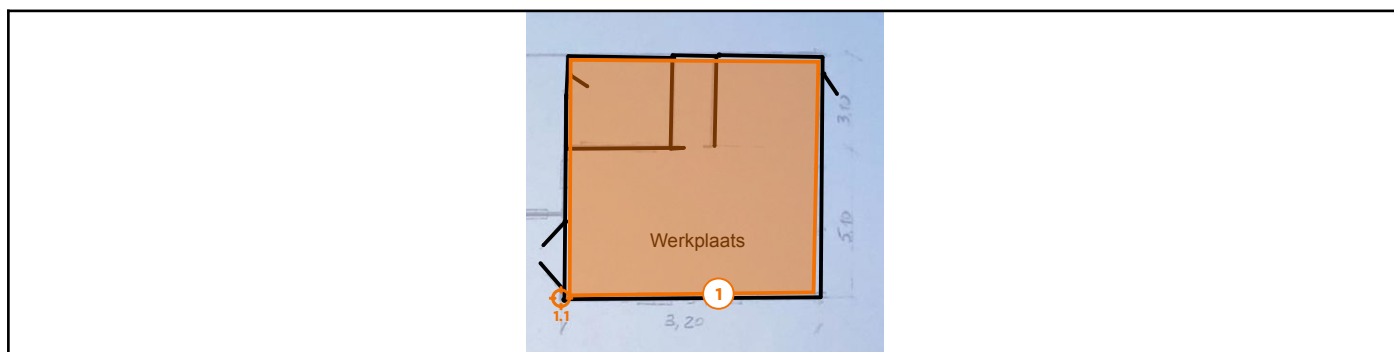
Plan 2.1: Grondplan werkplaats

Beschrijving	Type	Actie
1. Golfplaten op dak van atelier	Asbestmateriaal	Verwijderen
1.1 Code: 4	Puntmonster	-

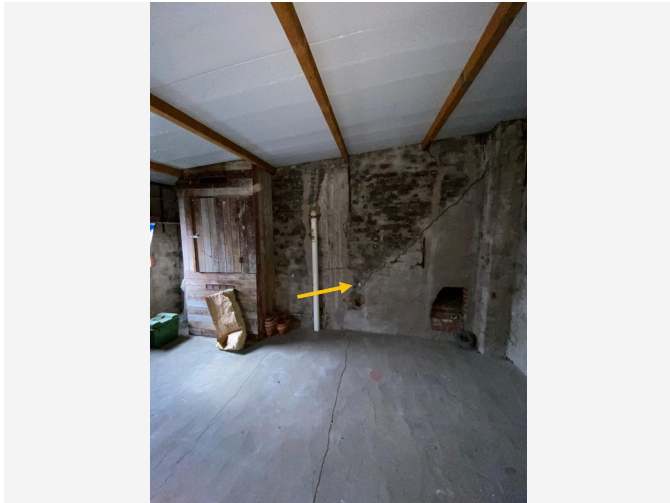
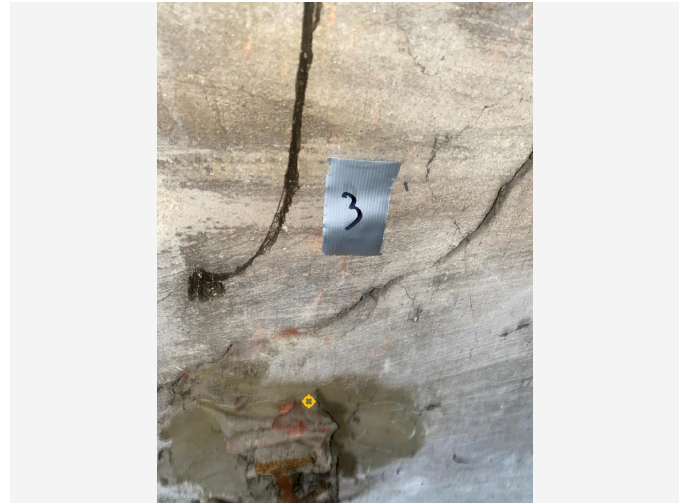
Fiche 16: Cementpleister op zolder

Geen asbest

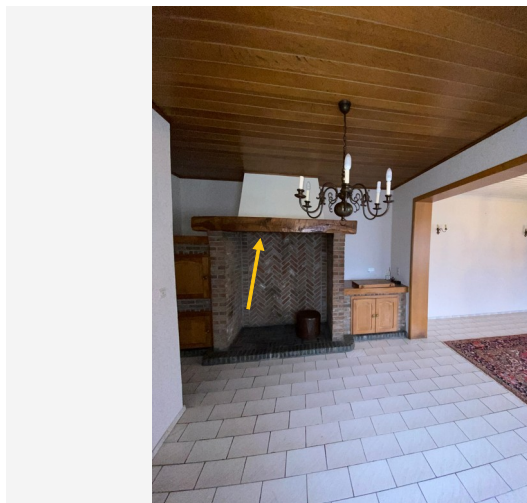
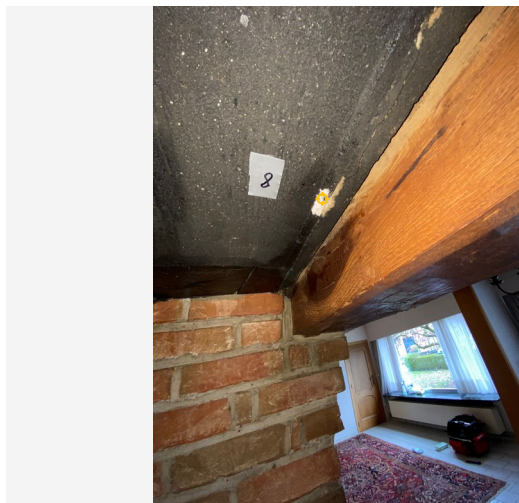
Fiche 17: Zwarte smeerlaag aan schouw in de woonkamer

Geen asbest

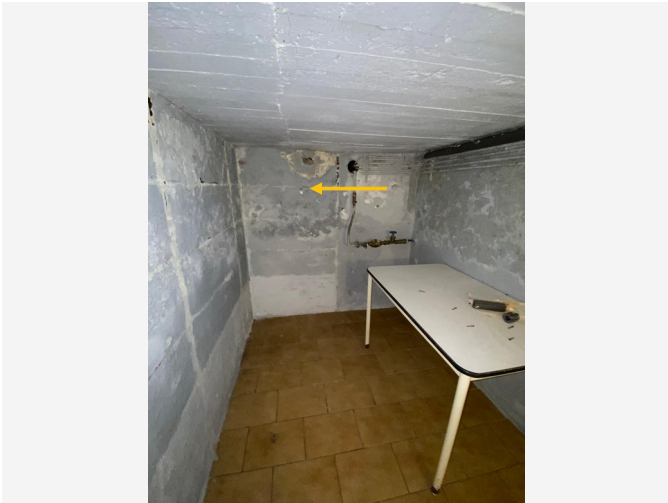
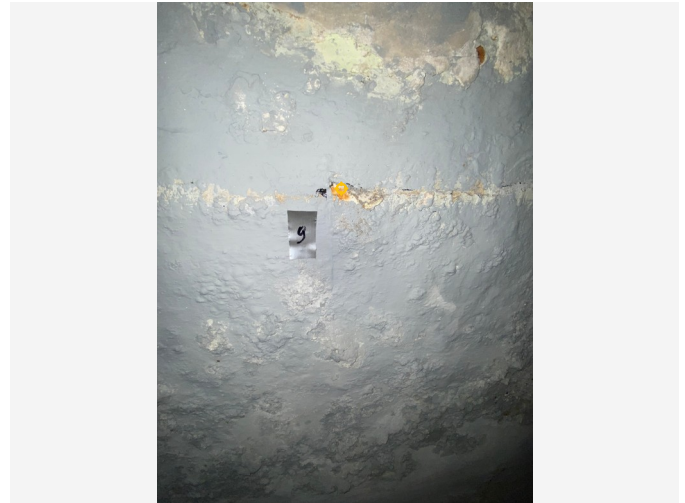
Fiche 18: Pleisterwerk in de kelder

Geen asbest
