# Asbestinventarisatetest

Vaartstraat 267, 2520 Ranst

Attestnummer : 20260219-000229.000

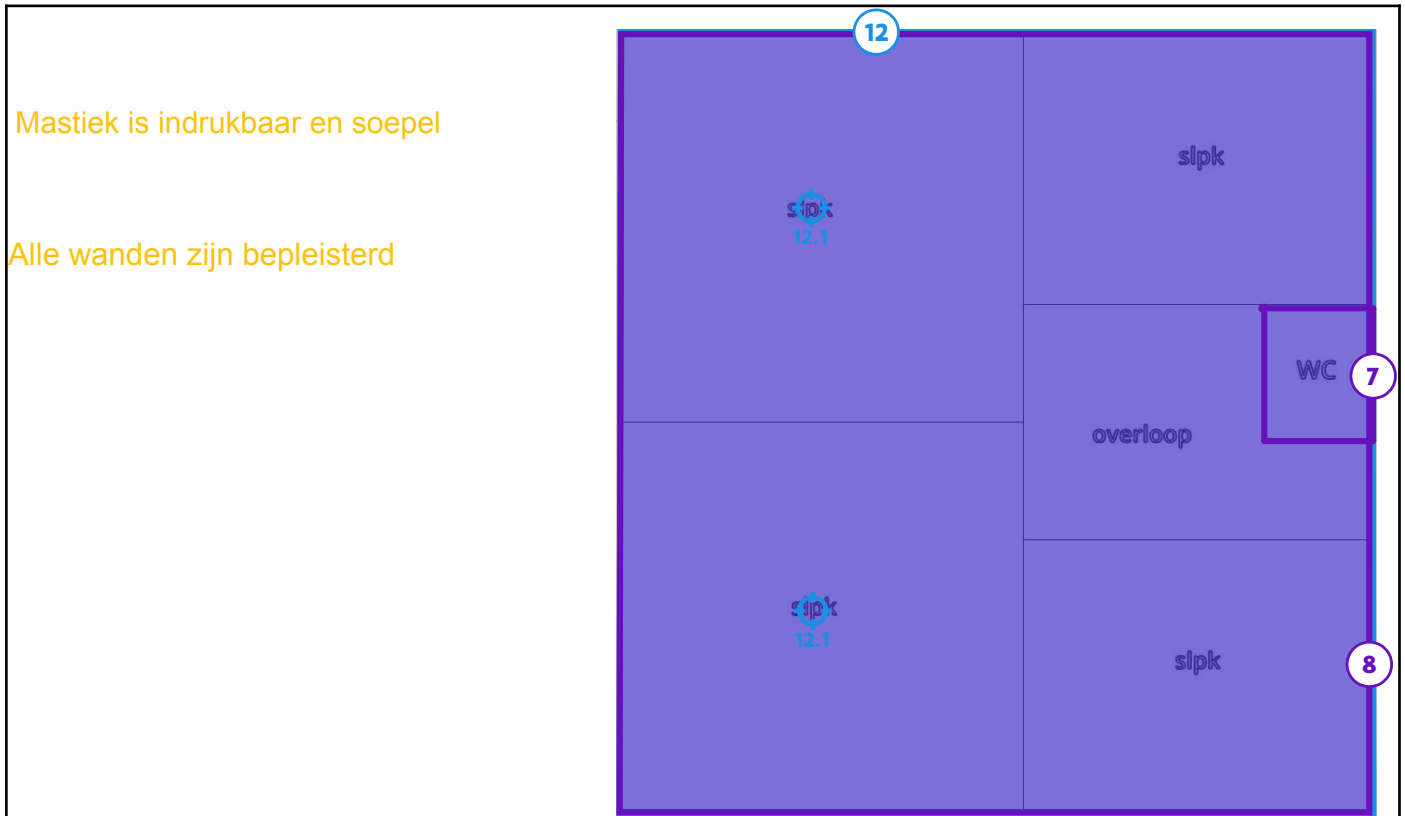
## Plan 1.2: verdieping

Beschrijving	Type	Actie
7. Lijm faiencetegels	Advies	-
8. Vloerzeil	Advies	-
11. Pleisterwerk wanden	Geen asbest	-
12. Pleisterwerk plafonds	Geen asbest	-
12.1 Code: DLM-160226-2	Mengmonster	-
16. Mastiek	Overige ruimte of materiaal	-

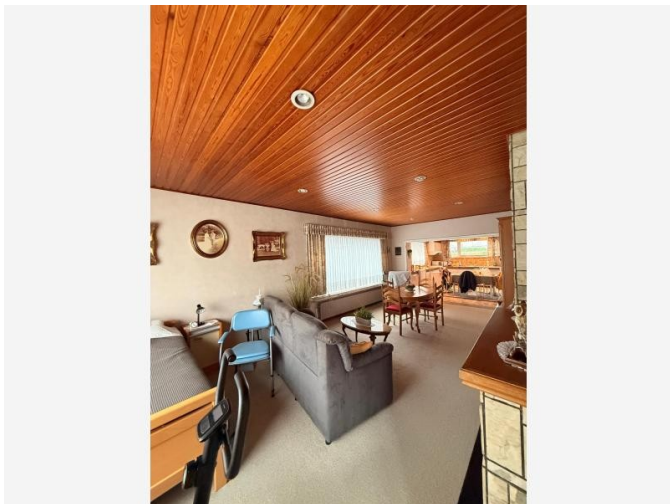
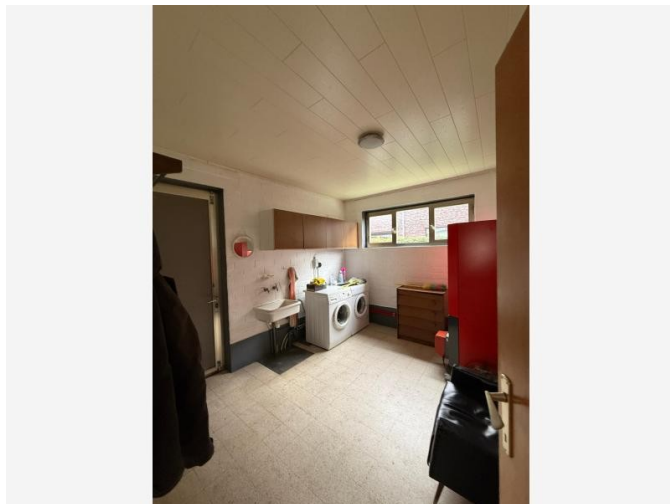
<b>Basis voor advies</b>	De asbestdeskundige beoordeelt het materiaal als niet-asbestverdacht.
<b>Primaire drager</b>	Vloer
<b>(Asbest)materiaal</b>	Prefab - afwerking - Vloerzeil

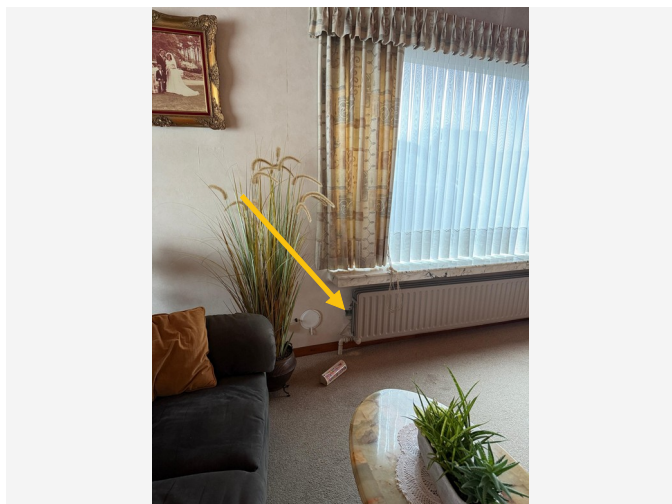
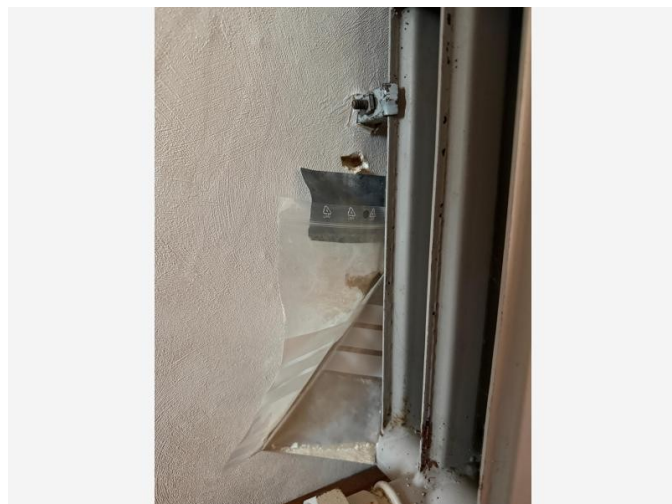
<b>Beschrijving</b>	Pleisterwerk wanden
<b>Omgeving</b>	Binnen
<b>Primaire drager</b>	Binnenwand
<b>Bindmiddel van materiaal</b>	Gips - kalk
<b>Gebondenheid op basis van bindmiddel</b>	Niet-hechtgebonden
<b>Hoeveelheid (oppervlakte - dikte - aantal)</b>	<ul style="list-style-type: none"><li>• 200,00 m<sup>2</sup> - 1,00 cm - 1 stuk</li><li>• 190,00 m<sup>2</sup> - 1,00 cm - 1 stuk</li></ul>
<b>Totaal volume</b>	3,90 m <sup>3</sup>
<b>Identificatiemethode</b>	Een monstername door de asbestdeskundige met laboanalyse door een asbestlabo.
<b>Destructieve handeling voor identificatie</b>	Nee
<b>Opmerking</b>	Tijdens de visuele inspectie werd een afwerking in pleister vastgesteld. Oudere pleisterlagen konden historisch asbestvezels bevatten ter versterking of voor verbeterde verwerkbaarheid, waardoor dit type afwerking als asbestverdacht wordt beschouwd. De pleisterlaag vertoont de typische kenmerken van traditionele pleisters, waaronder een minerale basis, een gelijkmatige afwerking en een verouderingspatroon dat overeenkomt met vroegere toepassingen waarin asbest kon zijn verwerkt.

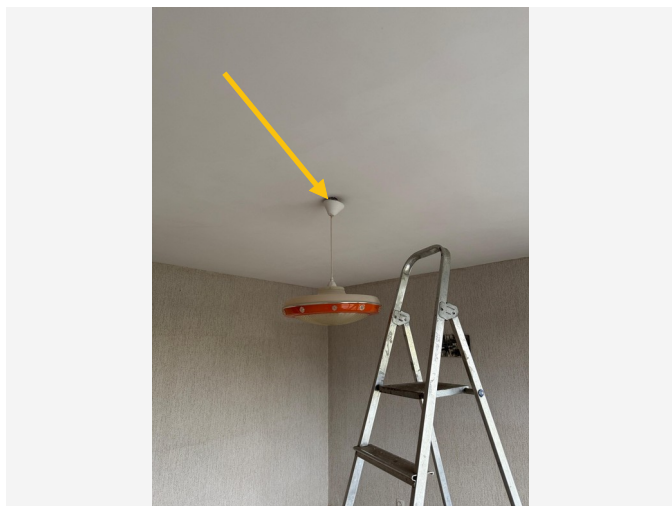
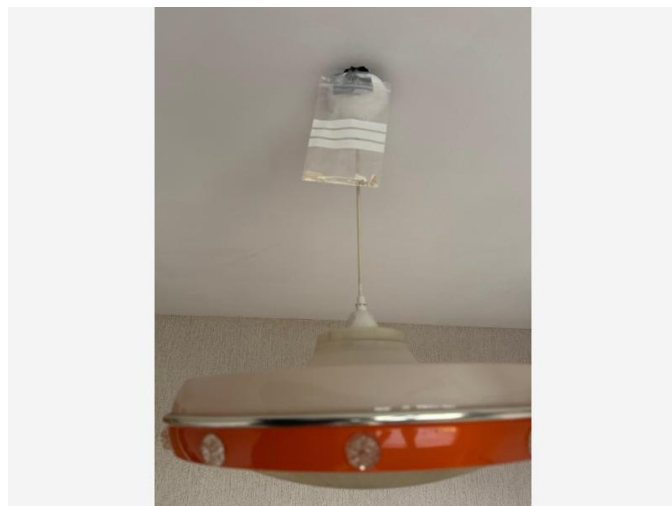
<b>Beschrijving</b>	Pleisterwerk plafonds
<b>Omgeving</b>	Binnen
<b>Primaire drager</b>	Binnenwand
<b>Bindmiddel van materiaal</b>	Gips - kalk
<b>Gebondenheid op basis van bindmiddel</b>	Niet-hechtgebonden
<b>Hoeveelheid (oppervlakte - dikte - aantal)</b>	<ul style="list-style-type: none"><li>• 70,19 m<sup>2</sup> - 1,00 cm - 1 stuk</li><li>• 37,40 m<sup>2</sup> - 1,00 cm - 1 stuk</li></ul>
<b>Totaal volume</b>	1,076 m <sup>3</sup>
<b>Identificatiemethode</b>	Een monstername door de asbestdeskundige met laboanalyse door een asbestlabo.
<b>Destructieve handeling voor identificatie</b>	Nee
<b>Opmerking</b>	Tijdens de visuele inspectie werd een plafondafwerking in pleister vastgesteld. Oudere pleisterlagen konden historisch asbestvezels bevatten ter versterking of voor verbeterde verwerkbaarheid, waardoor dit type afwerking als asbestverdacht wordt beschouwd. De pleisterlaag vertoont de typische kenmerken van traditionele plafondpleisters, waaronder een minerale basis, een gelijkmatige afwerking en een verouderingspatroon dat overeenkomt met vroegere toepassingen waarin asbest kon zijn verwerkt.

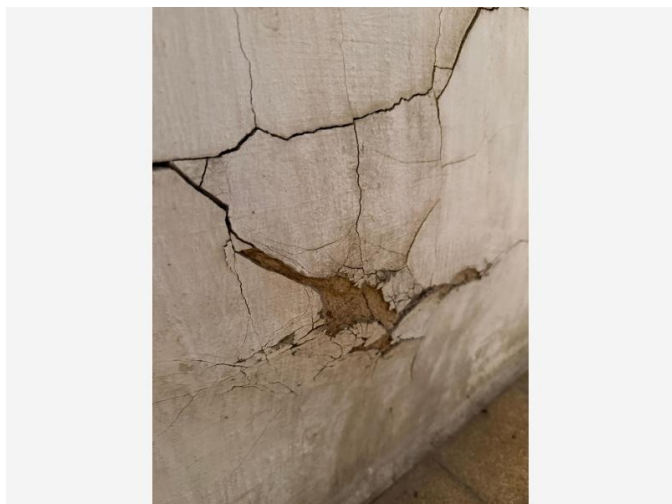
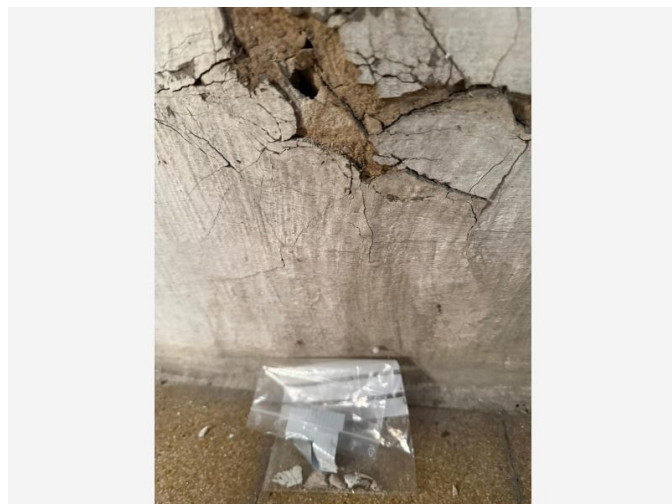
<b>Beschrijving</b>	Pleisterwerk kelder
<b>Omgeving</b>	Binnen
<b>Primaire drager</b>	Binnenwand
<b>Bindmiddel van materiaal</b>	Gips - kalk
<b>Gebondenheid op basis van bindmiddel</b>	Niet-hechtgebonden
<b>Hoeveelheid (oppervlakte - dikte - aantal)</b>	• 30,40 m <sup>2</sup> - 1,00 cm - 1 stuk
<b>Totaal volume</b>	0,304 m <sup>3</sup>
<b>Identificatiemethode</b>	Een monstername door de asbestdeskundige met laboanalyse door een asbestlabo.
<b>Destructieve handeling voor identificatie</b>	Nee
<b>Opmerking</b>	Tijdens de visuele inspectie werd een afwerking in pleister vastgesteld. Oudere pleisterlagen konden historisch asbestvezels bevatten ter versterking of voor verbeterde verwerkbaarheid, waardoor dit type afwerking als asbestverdacht wordt beschouwd. De pleisterlaag vertoont de typische kenmerken van traditionele pleisters, waaronder een minerale basis, een gelijkmatige afwerking en een verouderingspatroon dat overeenkomt met vroegere toepassingen waarin asbest kon zijn verwerkt.

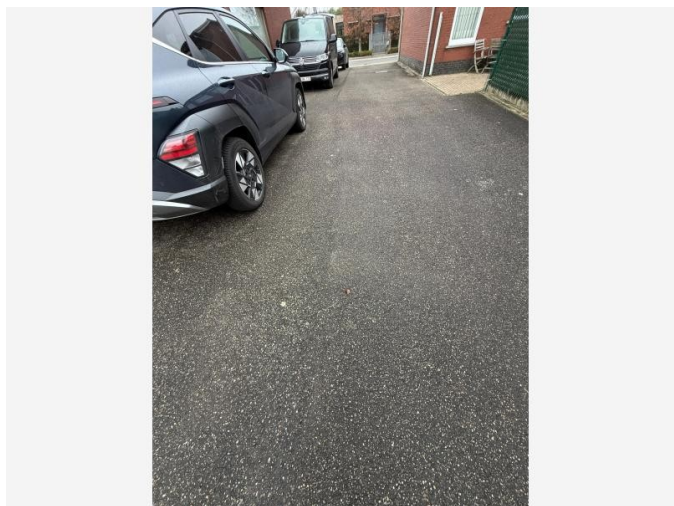
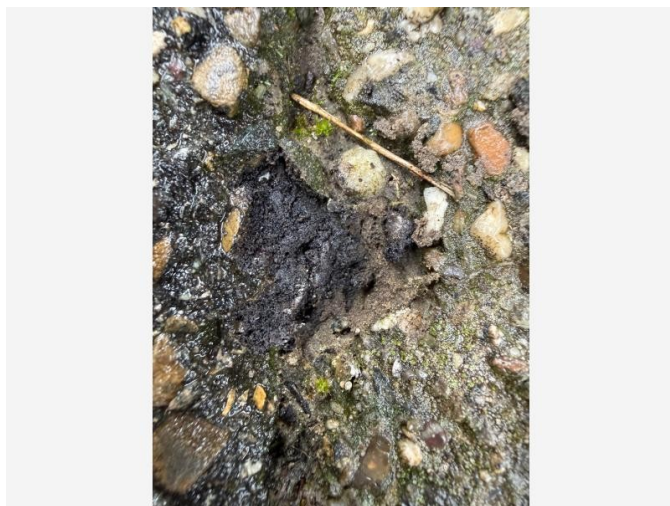
## Fiche 15: Asfalt

Geen asbest

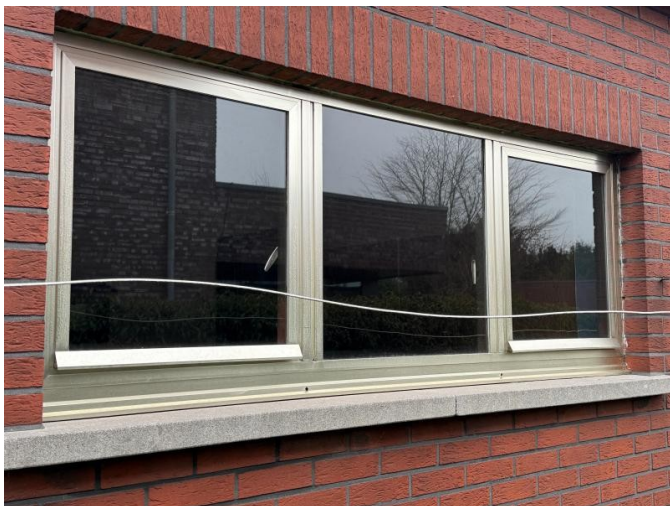
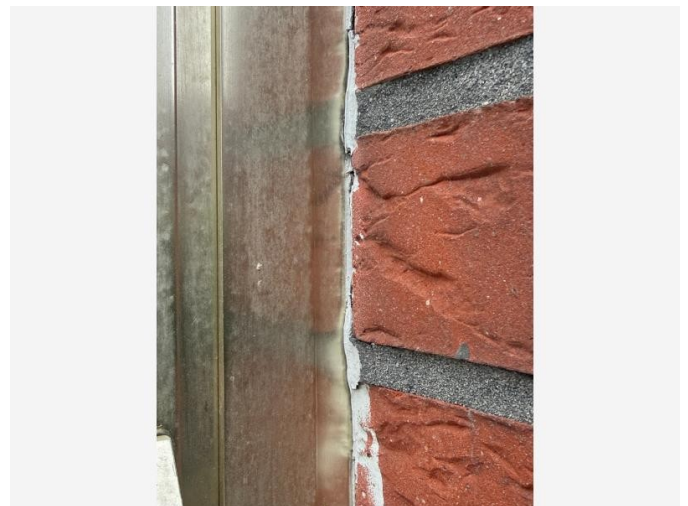
### Fiche 16: Mastiek

Beschrijving	Notitie	Terug te vinden op plannen
Fiche 16: Mastiek	Er is geen asbestverdachte mastiek aanwezig. De gebruikte kit is indrukbaar en soepel.	Plan 1.1: gelijkvloers Plan 1.2: verdieping Plan 2.1: Garage Plan 4.1: werkhuis
Fiche 17: Rookgaskanaal	Het aangetroffen rookgaskanaal is niet asbestverdacht.	Plan 1.1: gelijkvloers
Fiche 18: CV-brander	Tijdens onze inspectie hebben we het bouwjaar (2001) kunnen achterhalen van de stookketel via het kenplaatje van het toestel.	Plan 1.1: gelijkvloers
Fiche 19: Dakbedekking metaal	Dakbedekkingen in metaalplaten zijn niet asbestverdacht	Plan 3.1: stal Plan 4.1: werkhuis Plan 5.1: opslag

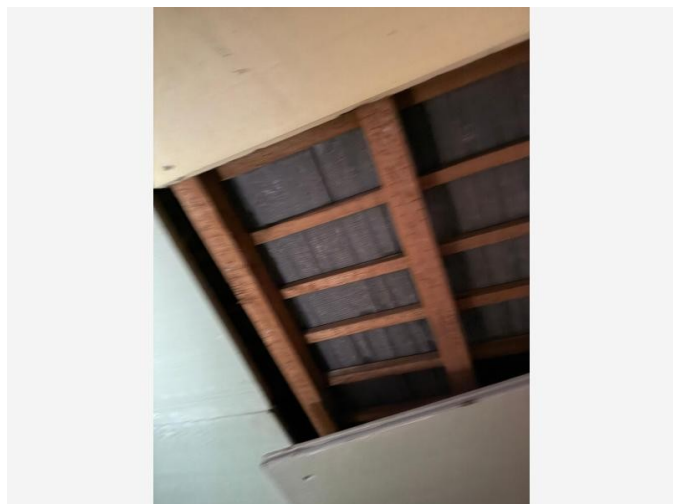
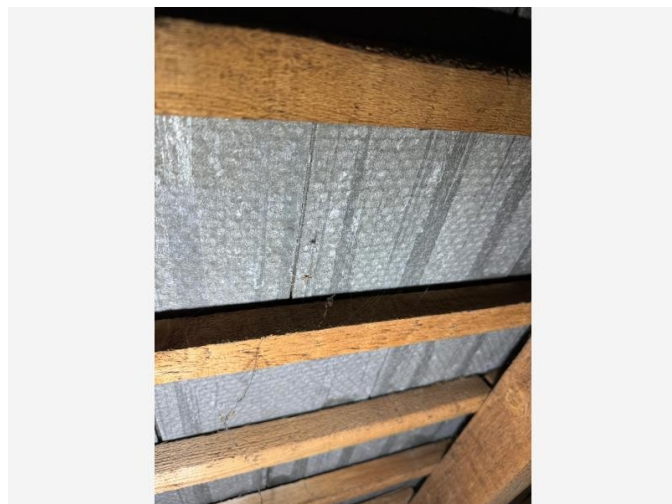
### Fiche 21: Geen onderdak aanwezig

Beschrijving	Notitie	Terug te vinden op plannen
Fiche 20: Liftinfrastructuur (niet aanwezig)	Er is geen liftinfrastructuur aanwezig op de inspectielocatie	-
Fiche 21: Geen onderdak aanwezig	Er is ter plaatse geen onderdakconstructie aanwezig	Plan 1.3: zolder
