# Asbestinventarisatetest

Sint-Bernardusstraat 6, 2500 Lier

Attestnummer : 20260213-000363.000

**Niet-asbestveilig**

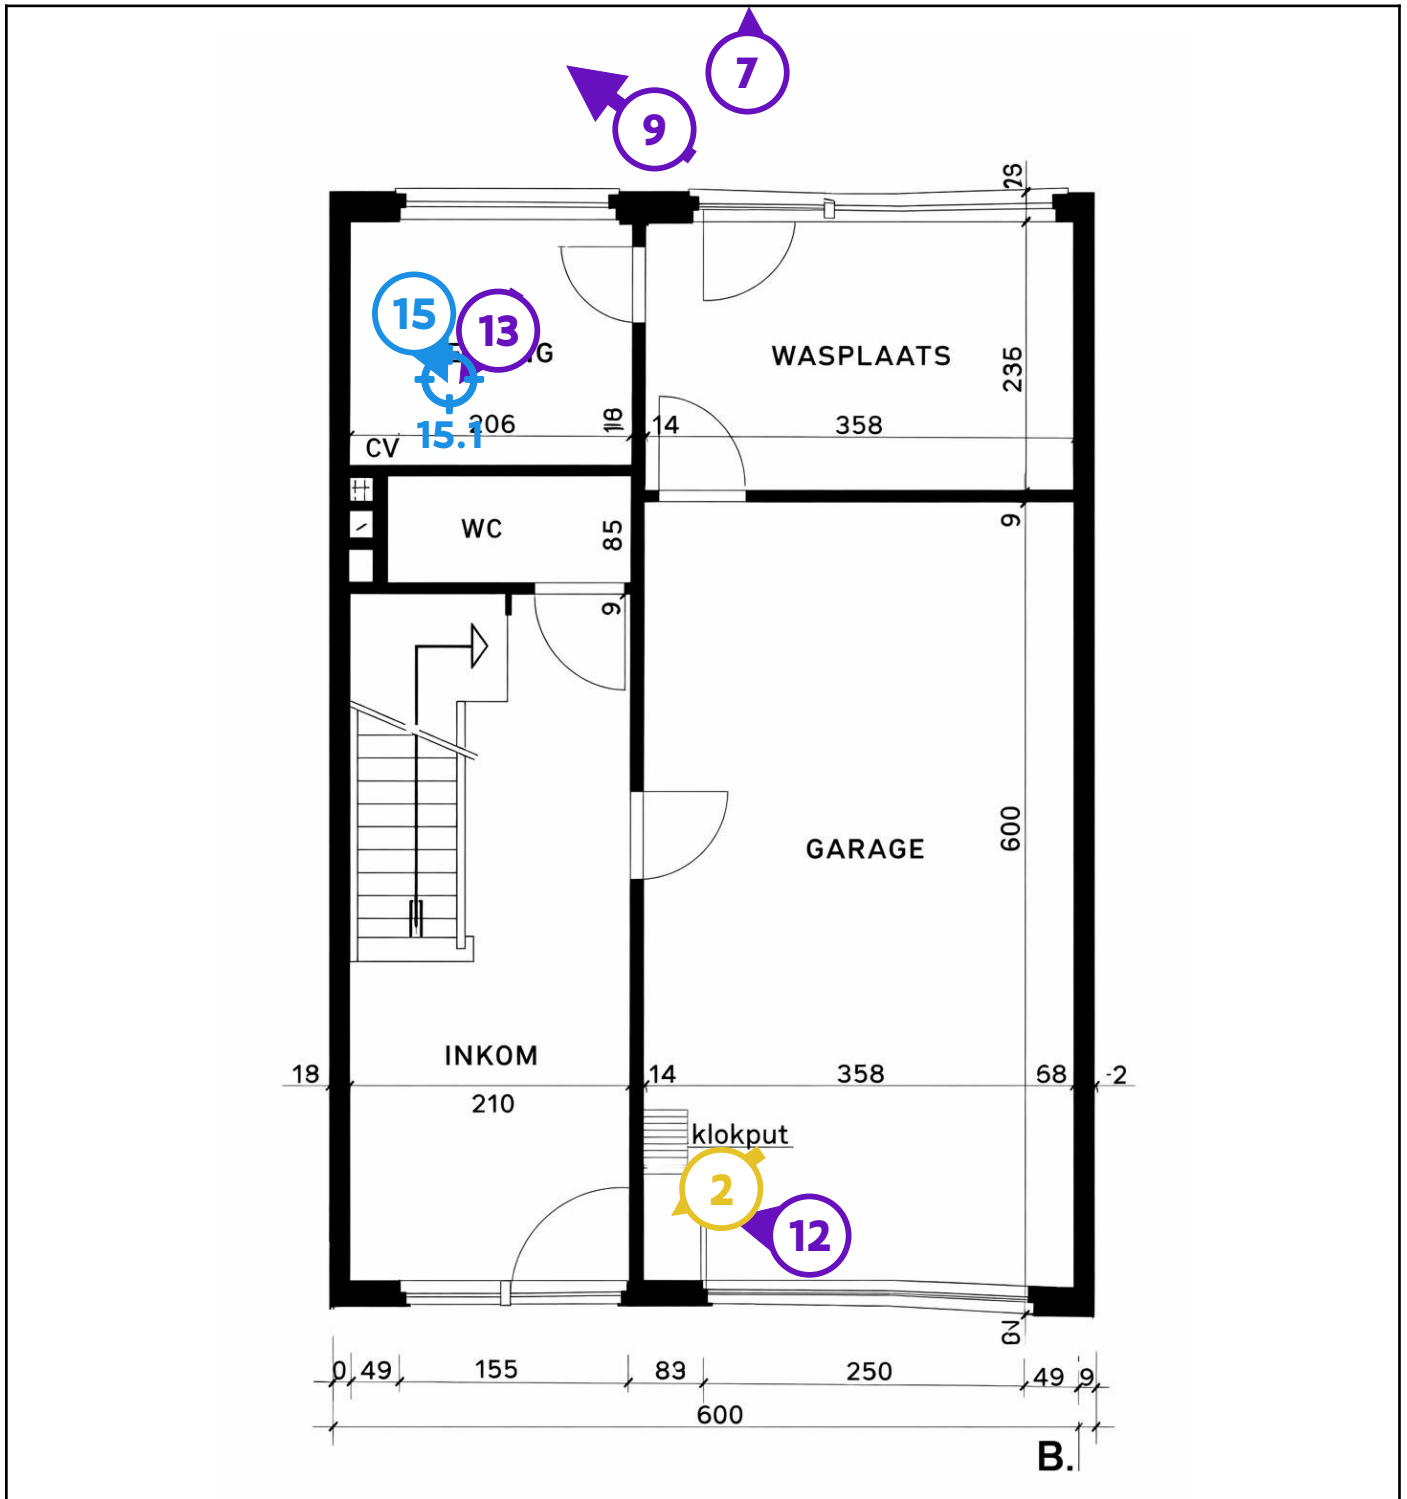
# Plan 1.1: Gelijkvloers 0

Beschrijving	Type	Actie
2. Bakeliet meter	Asbestmateriaal	Zorgvuldig beheren

7. Tuin	Advies	-
9. Kijkluik put terras	Advies	-
12. Kijkput	Advies	-
13. Stookketel	Advies	-
15. Pakking CV-brander	Geen asbest	-
15.1 Code: #4 Pakking	Puntmonster	-

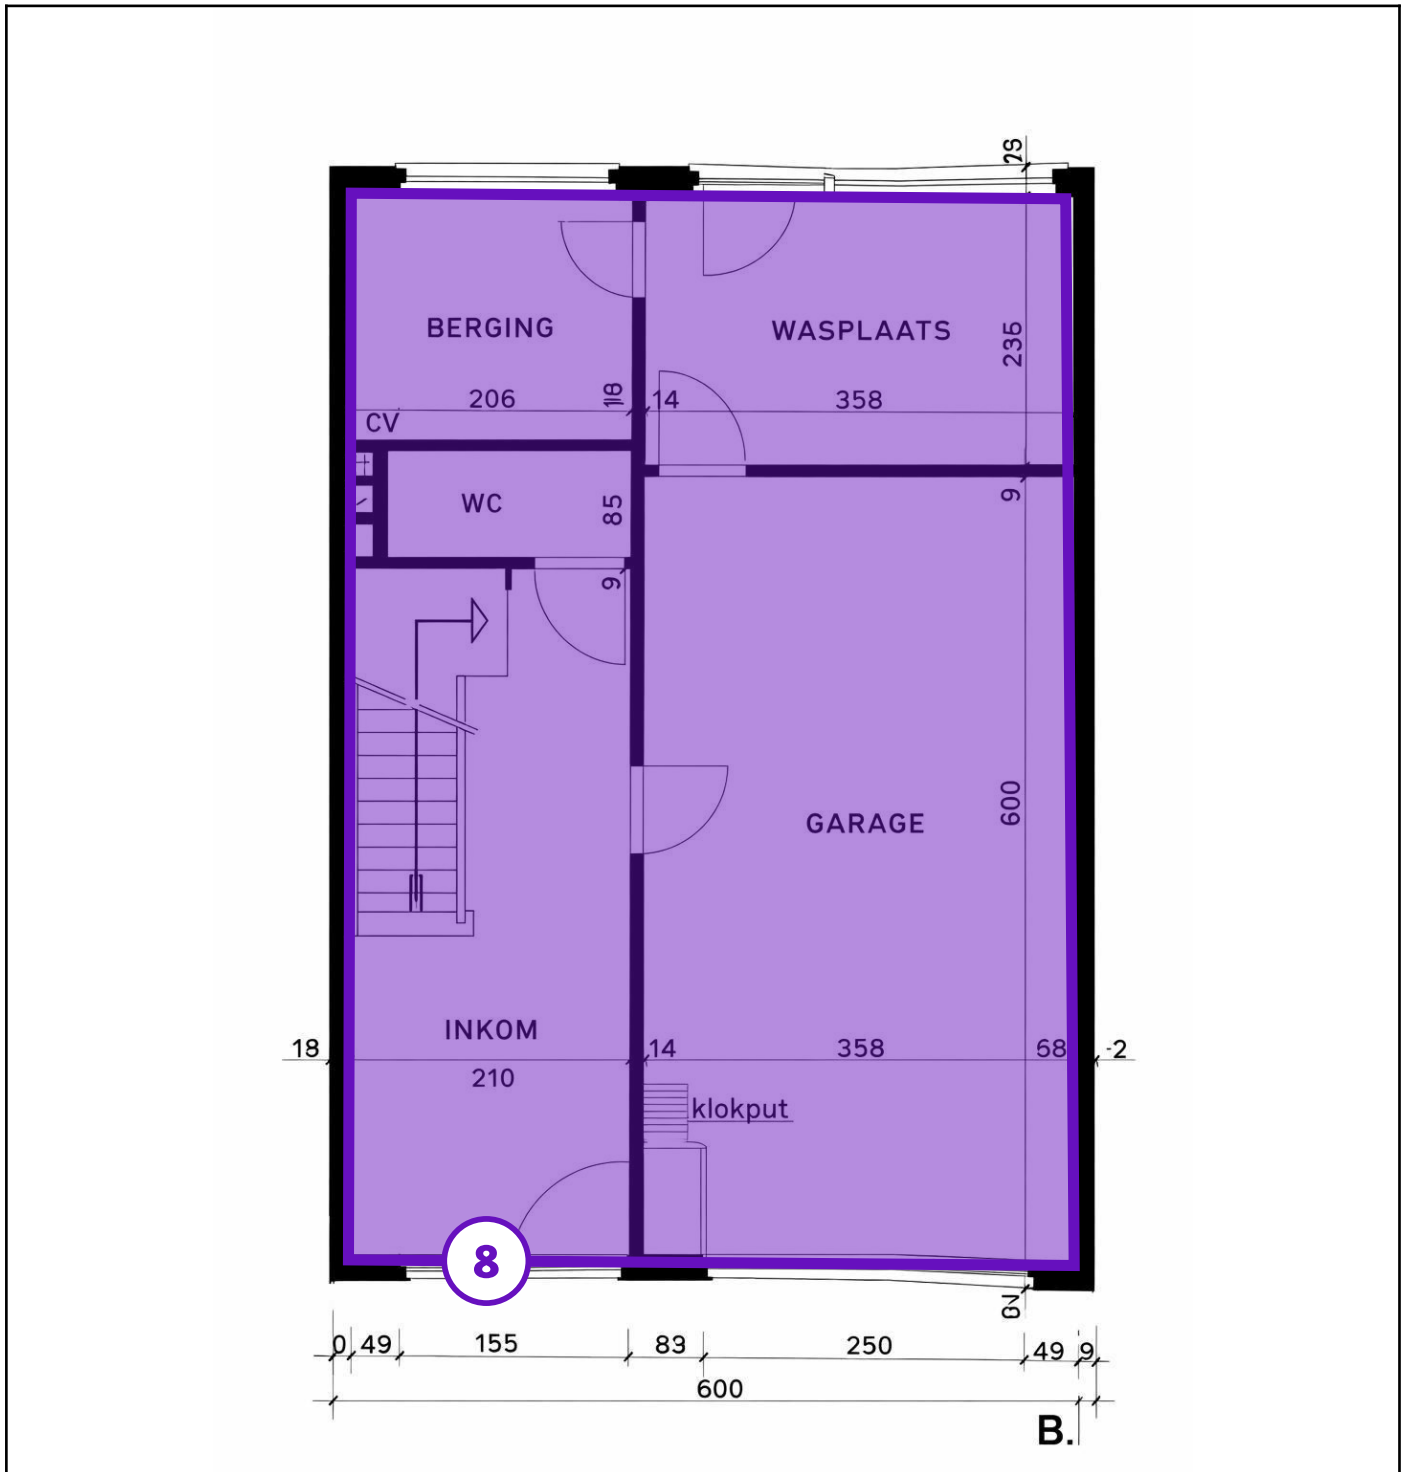
## Plan 1.2: Gelijkvloers 0 (vloeren)

Beschrijving	Type	Actie
8. Tegellijm	Advies	-

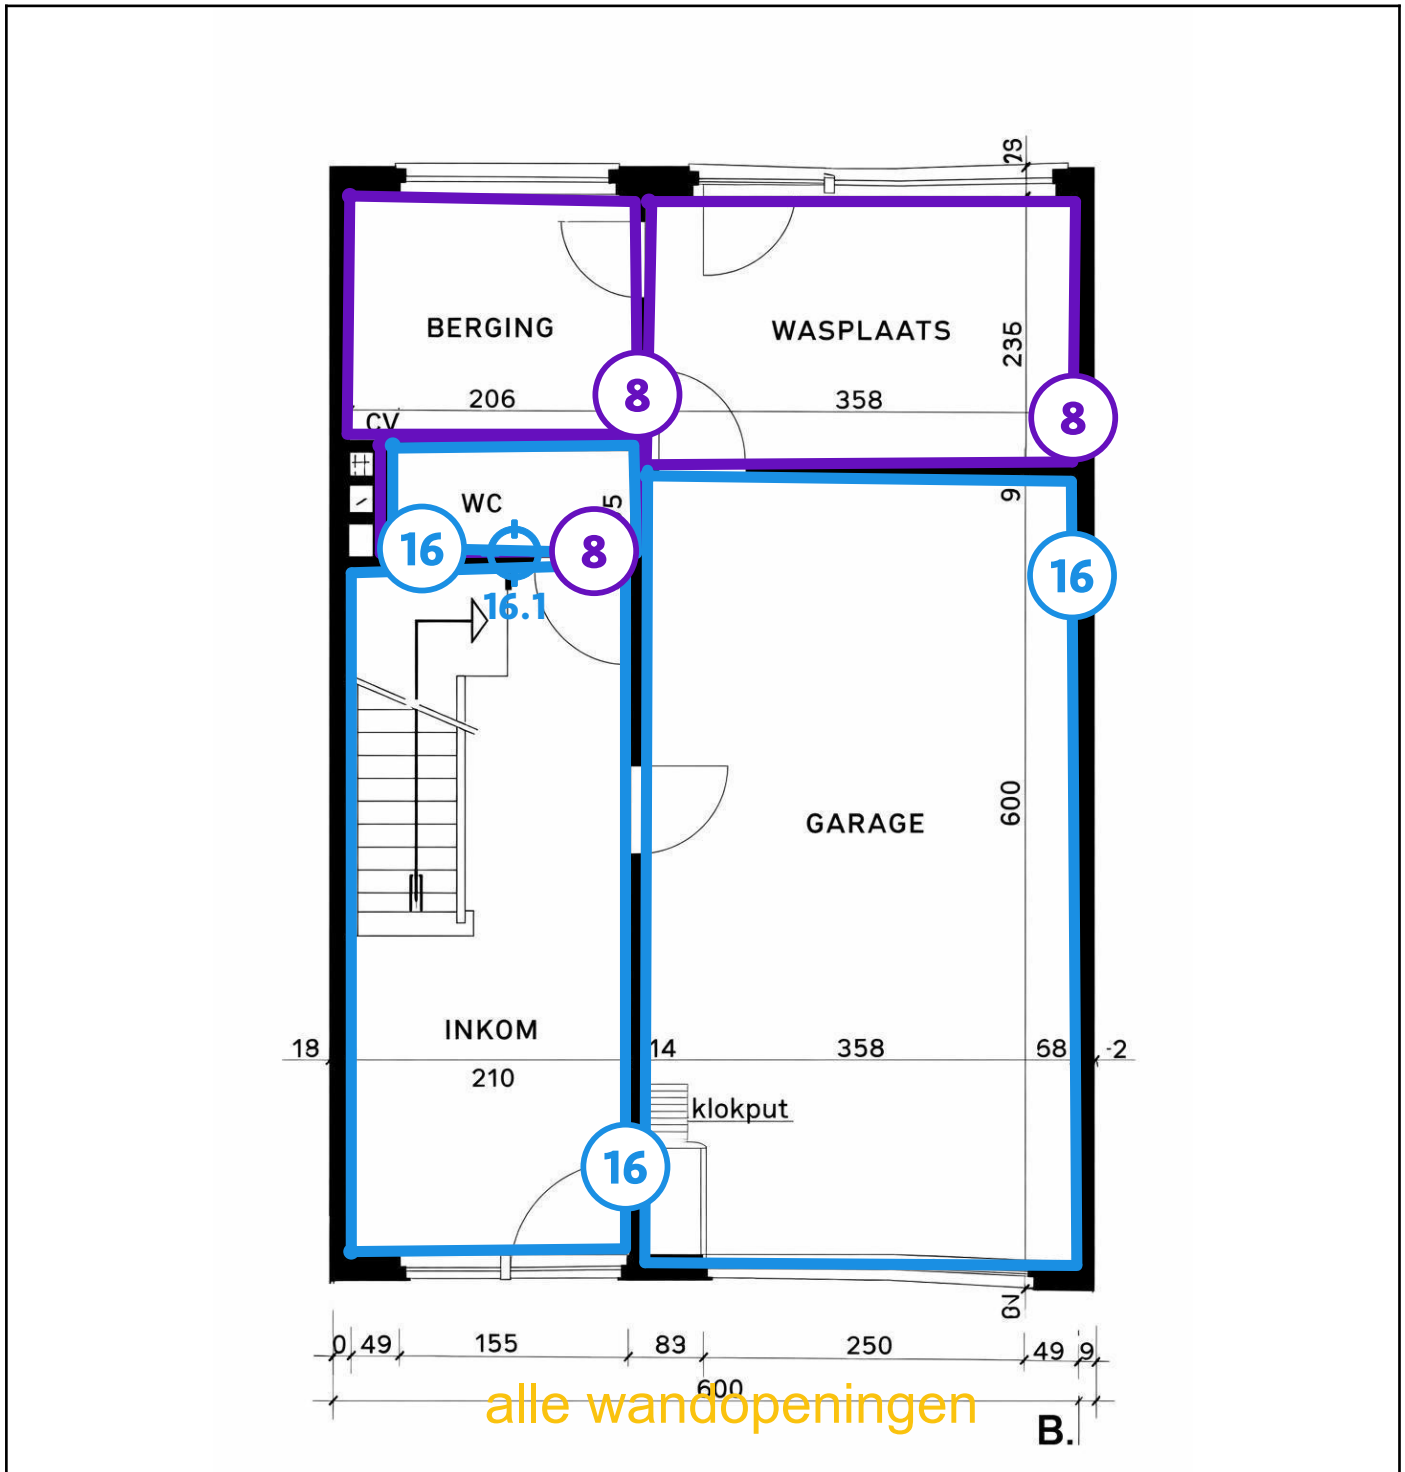
## Plan 1.3: Gelijkvloers 0 (muren)

Beschrijving	Type	Actie
8. Tegellijm	Advies	-
16. Pleisterwerk muren	Geen asbest	-

16.1 Code: #1 Pleisterwerk muren	Mengmonster	-
17. Afdichtingsmateriaal aan schrijnwerk	Overige ruimte of materiaal	-

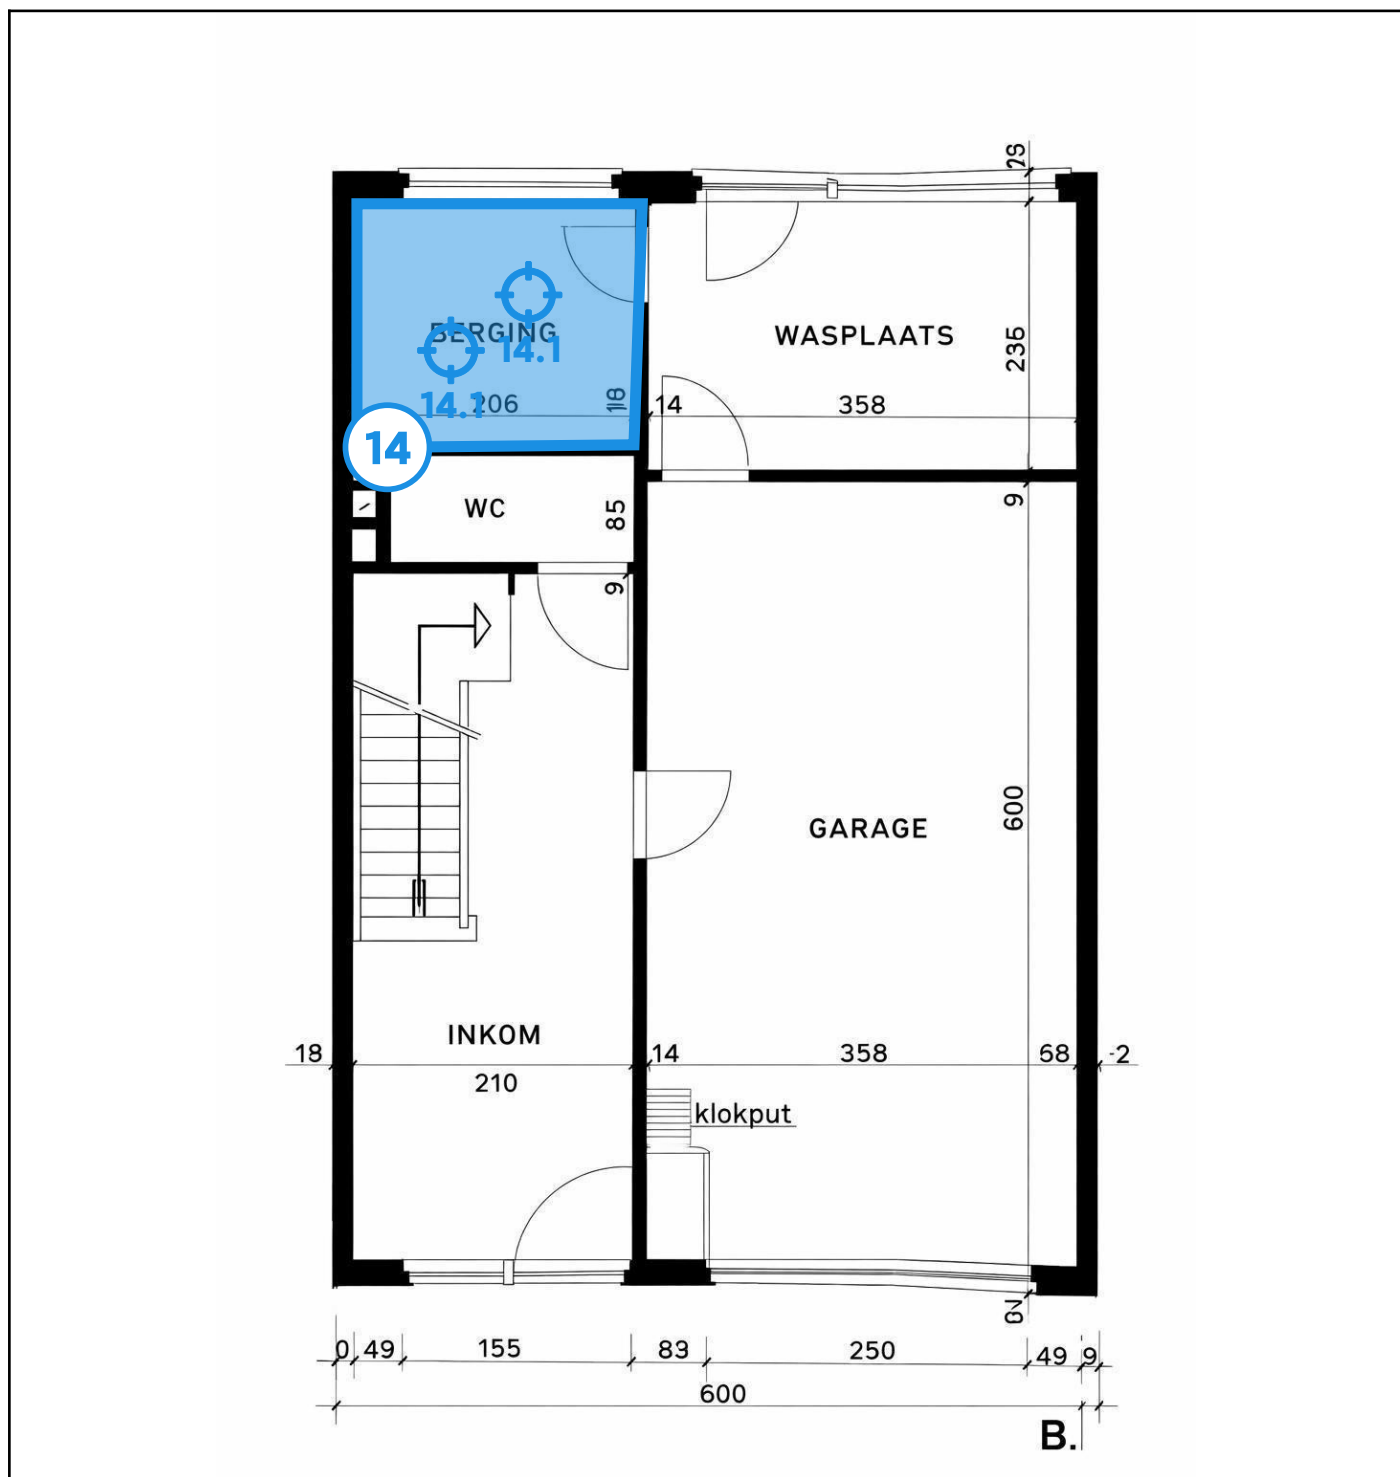
## Plan 1.4: Gelijkvloers 0 (plafonds)

Beschrijving	Type	Actie
14. Pleisterwerk plafond	Geen asbest	-
14.1 Code: #2 Pleisterwerk plafond	Mengmonster	-

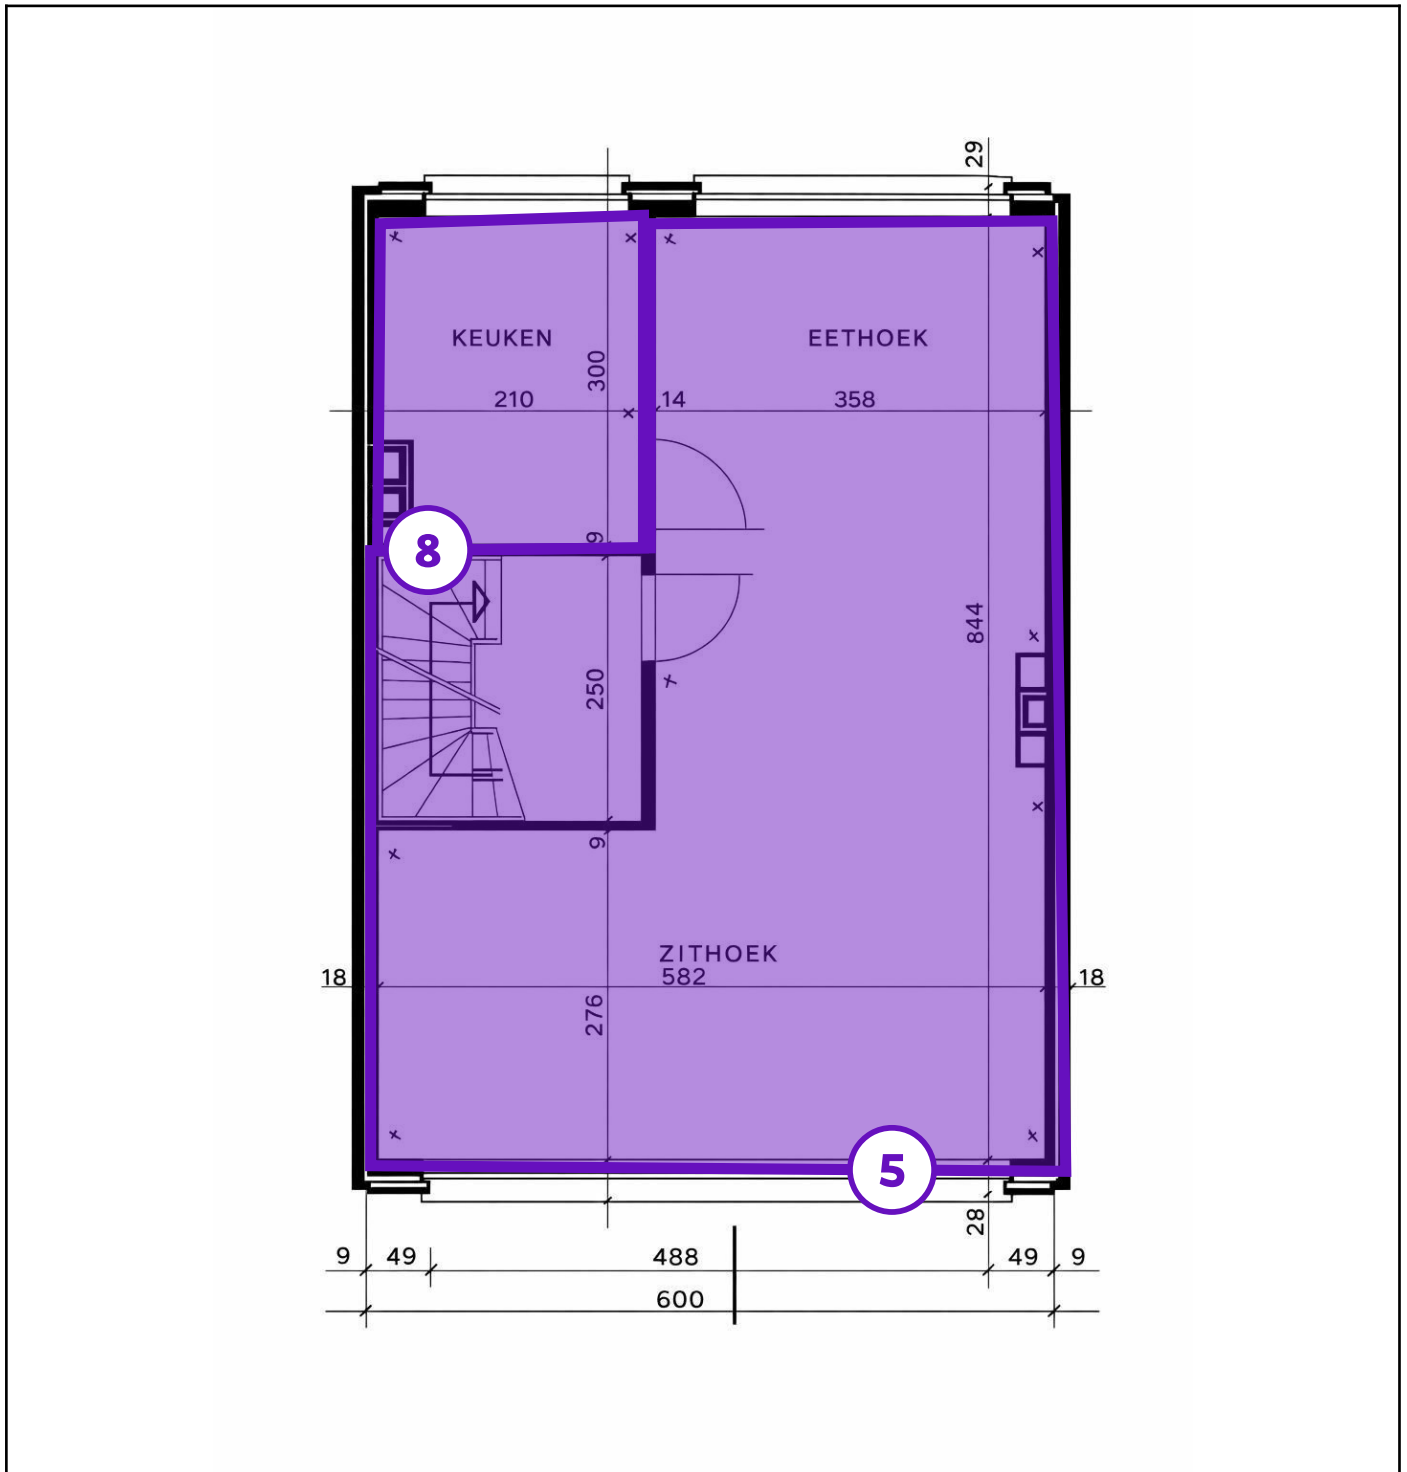
## Plan 1.6: Verdieping +1 (vloeren)

Beschrijving	Type	Actie
5. Vloeren	Advies	-
8. Tegellijm	Advies	-

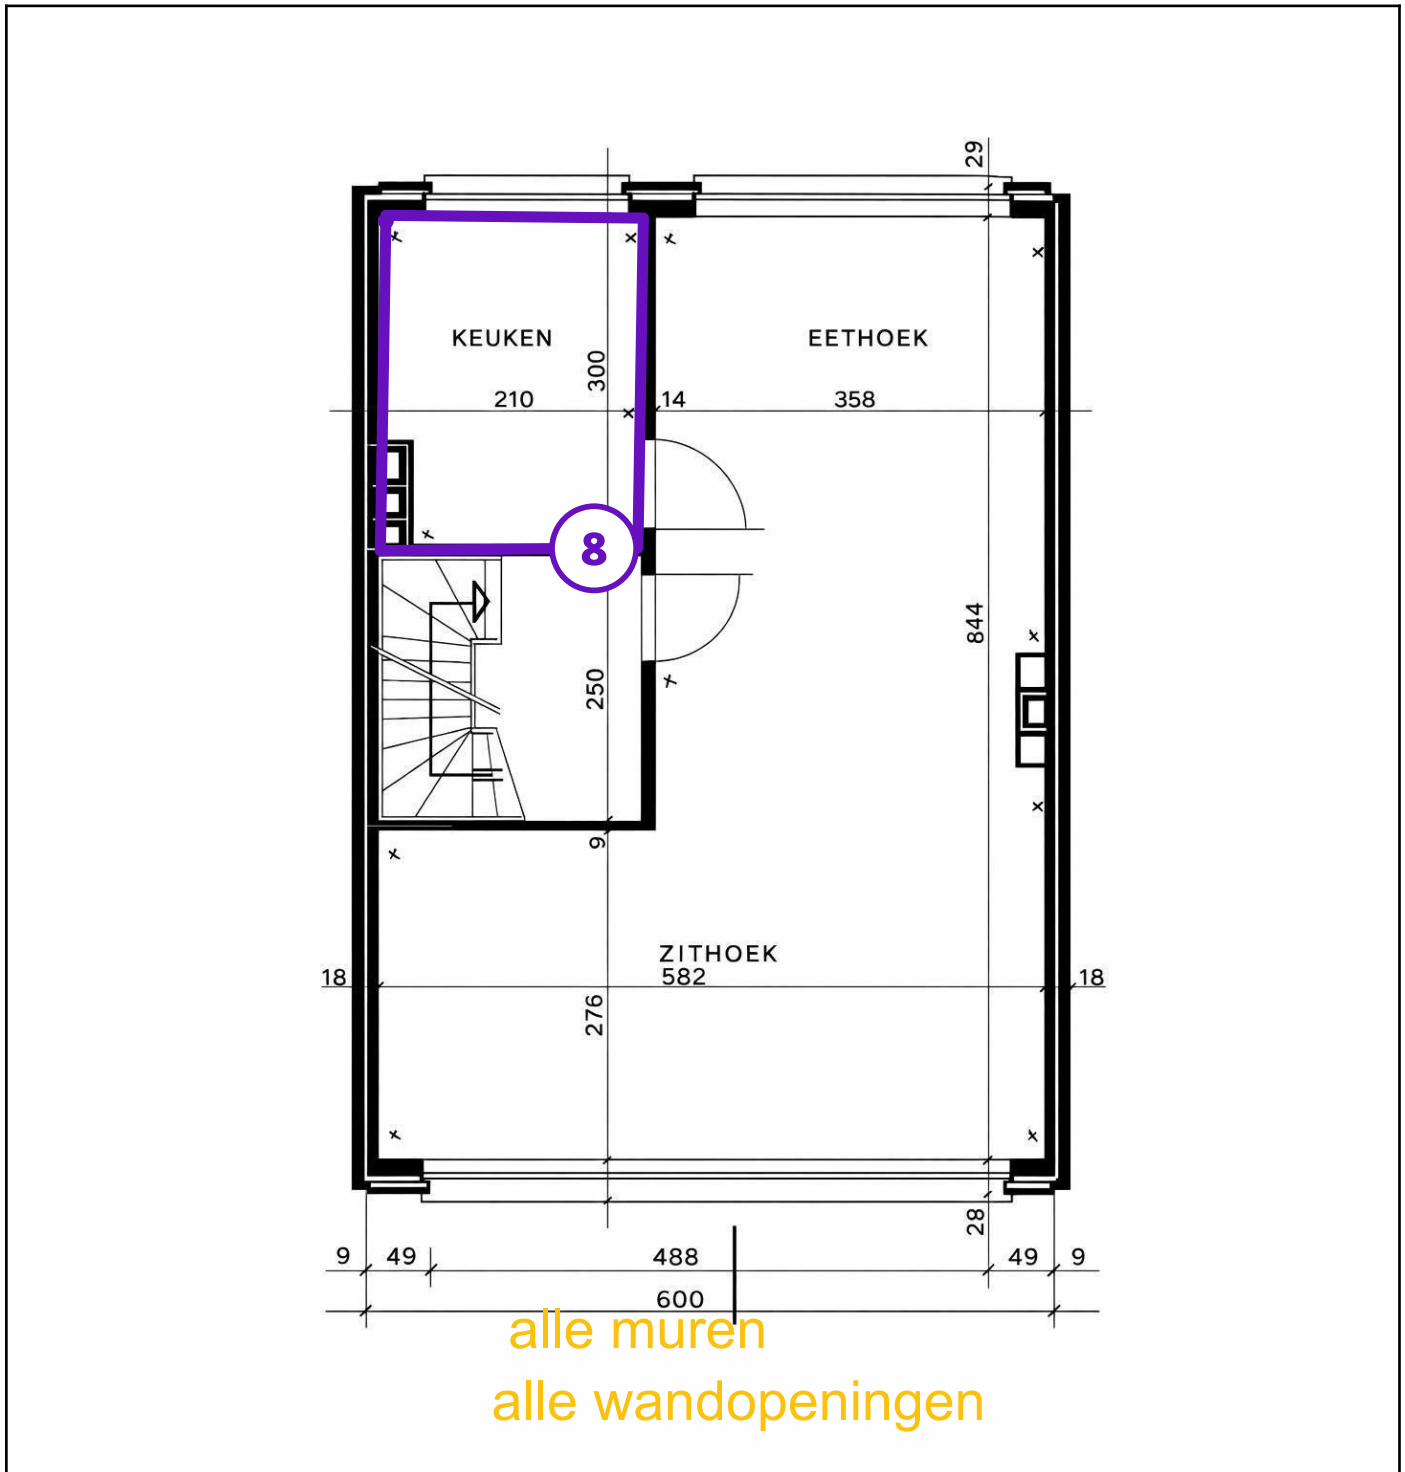
## Plan 1.7: Verdieping +1 (muren)

Beschrijving	Type	Actie
8. Tegellijm	Advies	-
16. Pleisterwerk muren	Geen asbest	-

17. Afdichtingsmateriaal aan schrijnwerk	Overige ruimte of materiaal	-

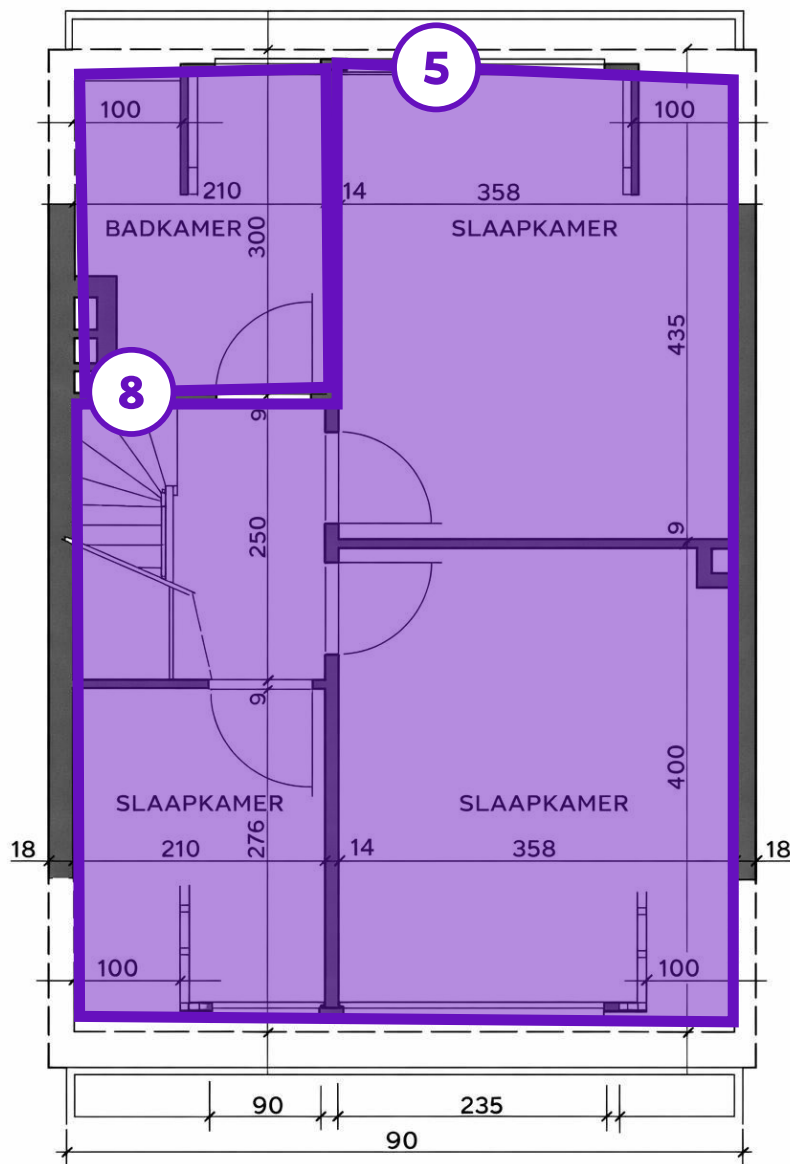
## Plan 1.10: Verdieping +2 (vloeren)

Beschrijving	Type	Actie
5. Vloeren	Advies	-
8. Tegellijm	Advies	-

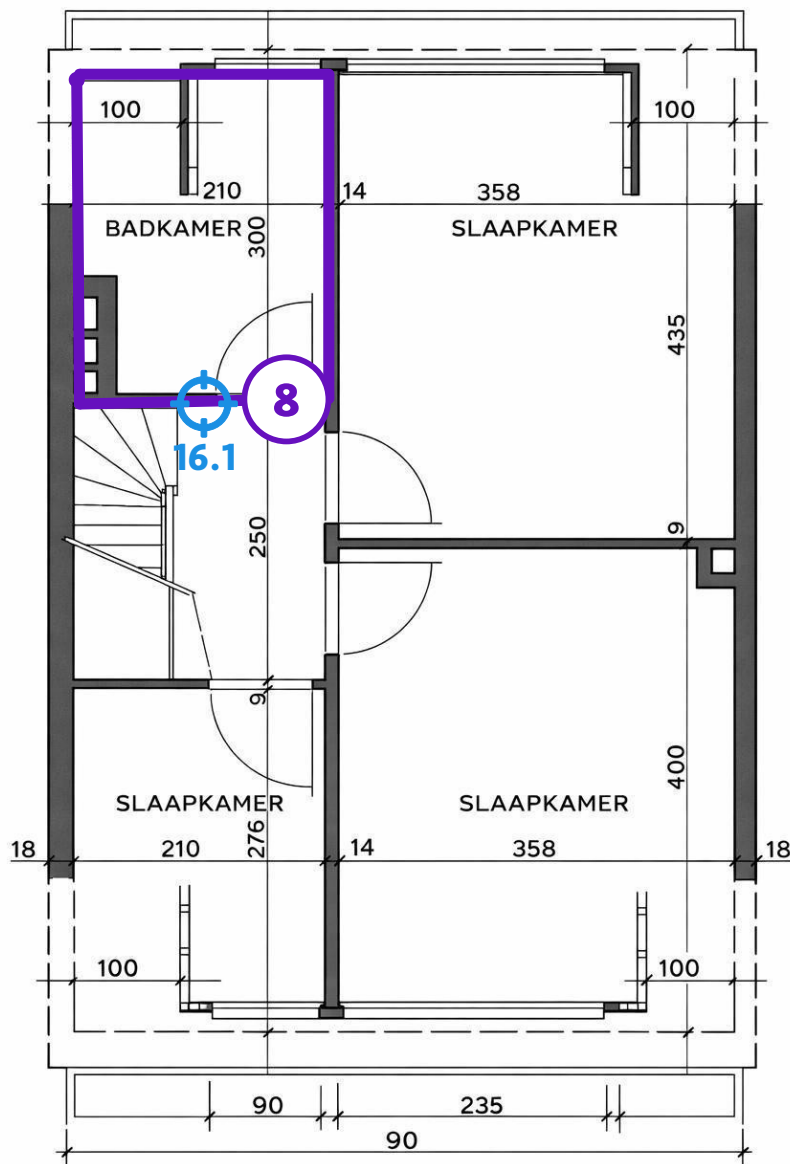
## Plan 1.11: Verdieping +2 (muren)

Beschrijving	Type	Actie
8. Tegellijm	Advies	-
16. Pleisterwerk muren	Geen asbest	-

16.1 Code: #1 Pleisterwerk muren	Mengmonster	-
17. Afdichtingsmateriaal aan schrijnwerk	Overige ruimte of materiaal	-

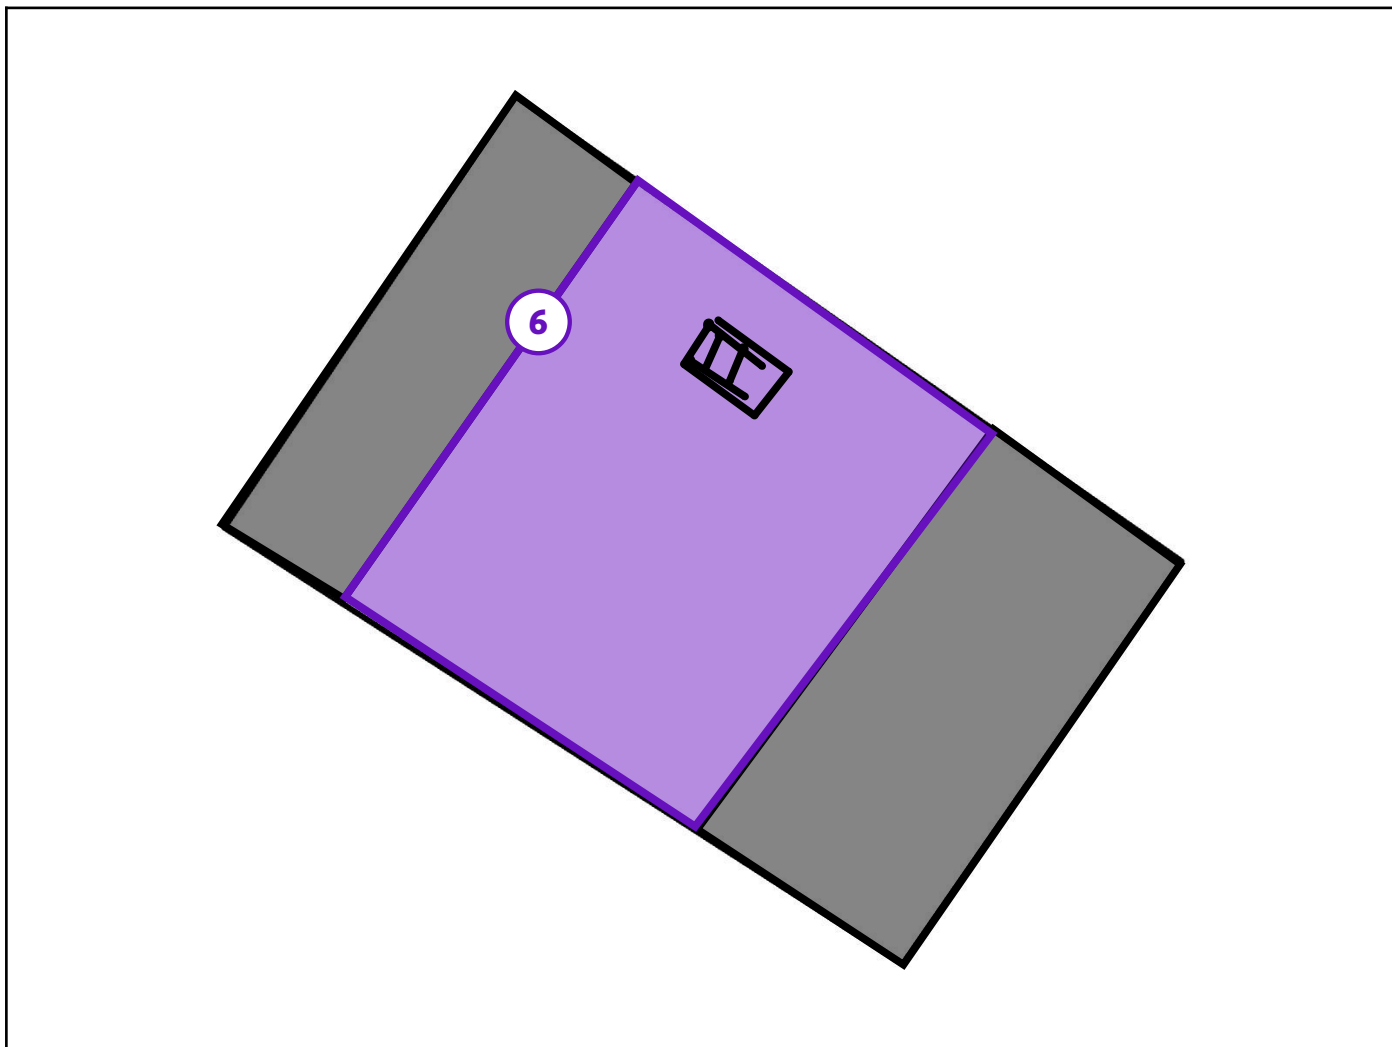
## Plan 1.13: Zolder +3

Beschrijving	Type	Actie
6. Zolder	Advies	-

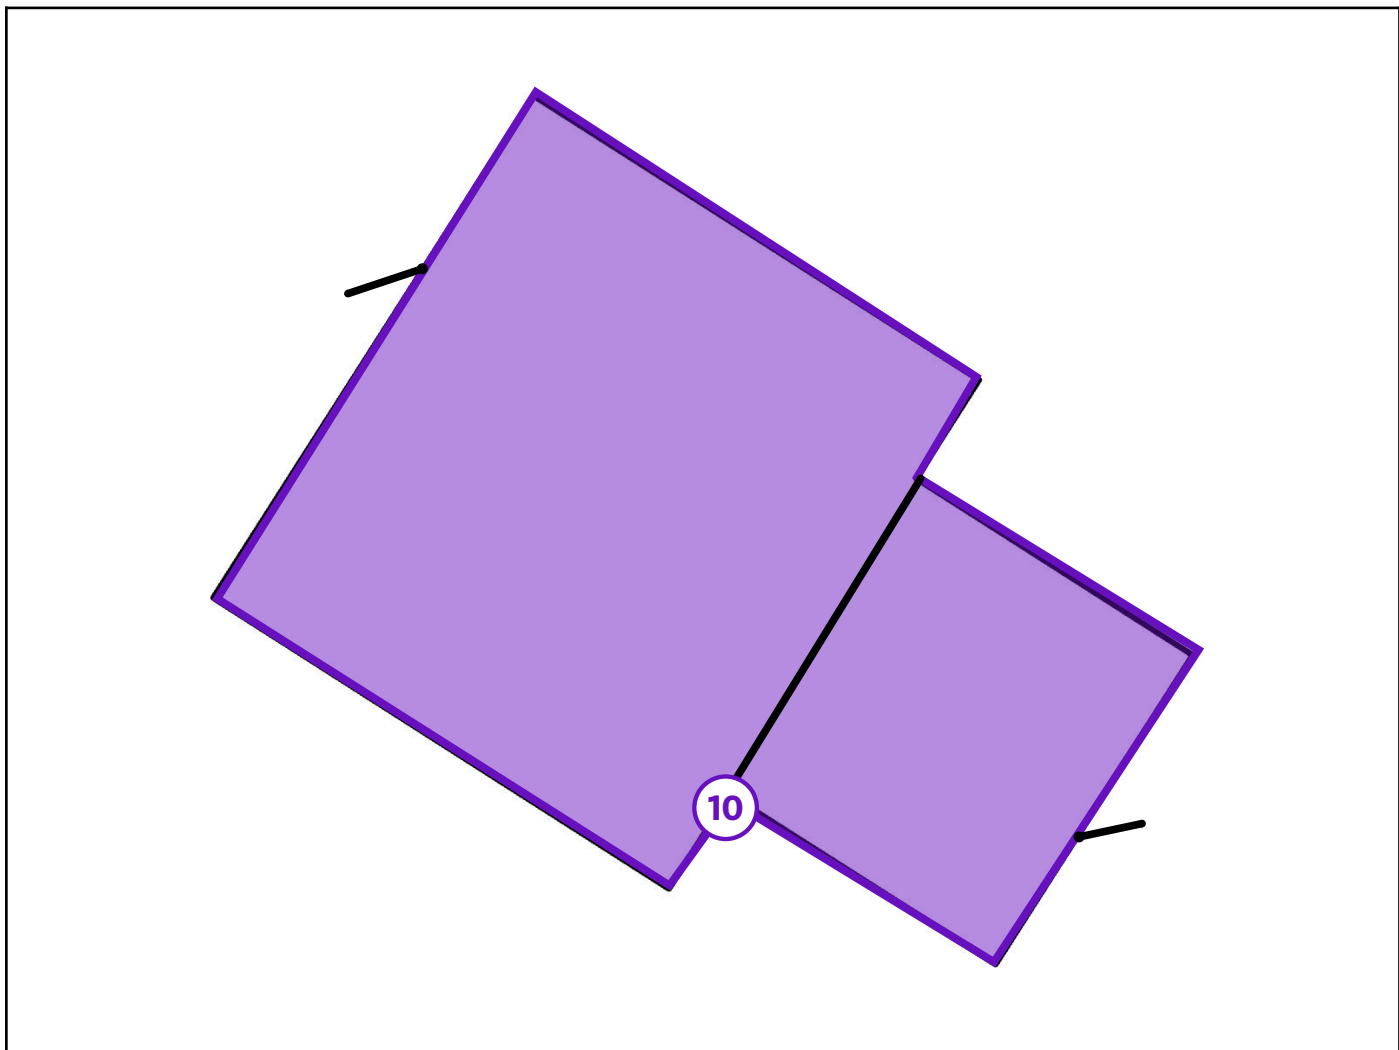
## Plan 2.1: Bijgebouw plan

Beschrijving	Type	Actie
10. Tuinhuis	Advies	-

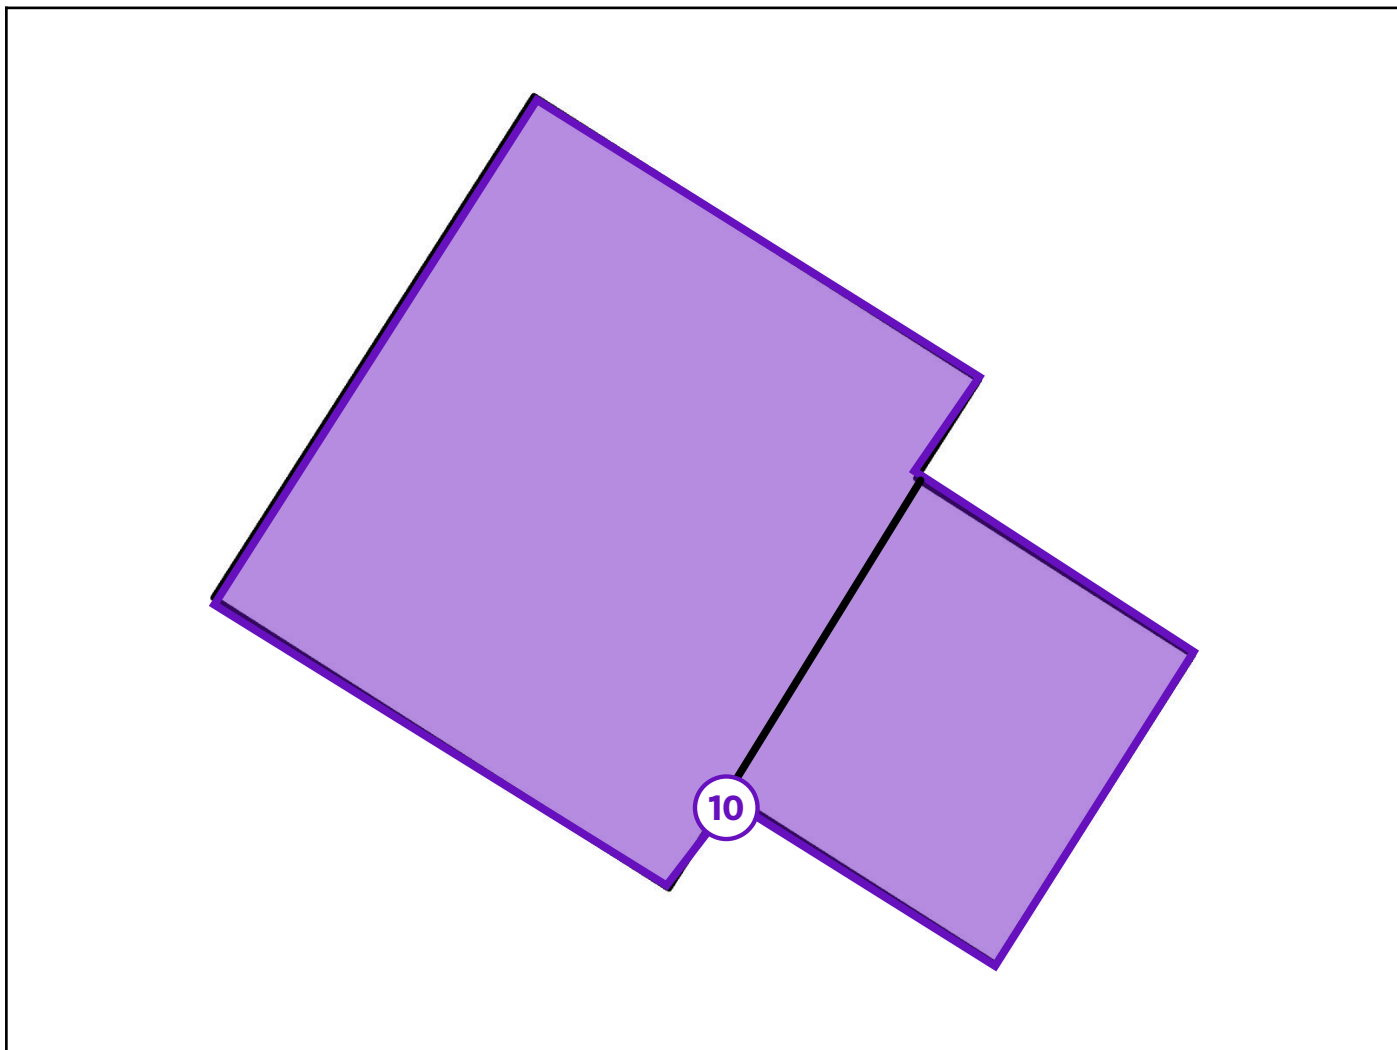
## Plan 2.2: Bijgebouw dak plan

Beschrijving	Type	Actie
10. Tuinhuis	Advies	-

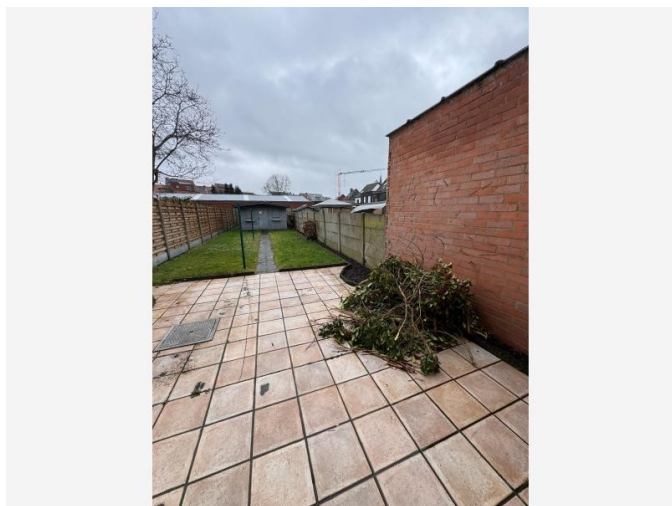
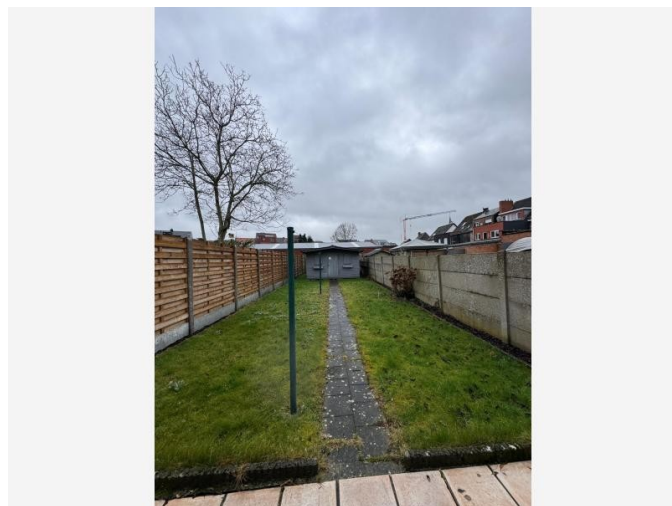
Basis voor advies	De asbestdeskundige beoordeelt het materiaal als niet-asbestverdacht.
-------------------	---

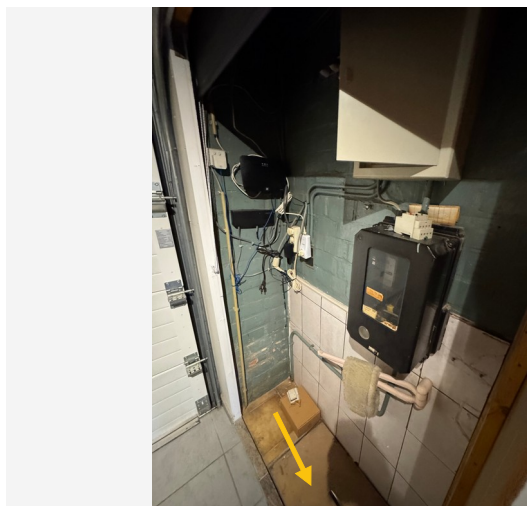
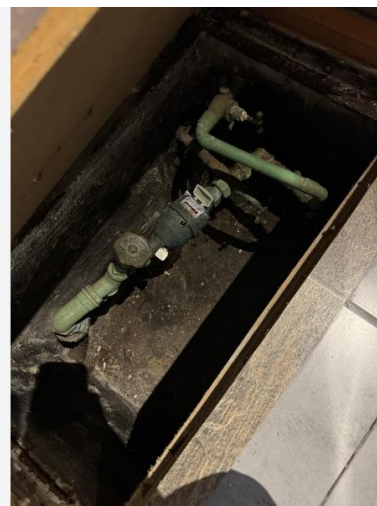
<b>Basis voor advies</b>	De asbestdeskundige beoordeelt het materiaal als niet-asbestverdacht.
--------------------------	---

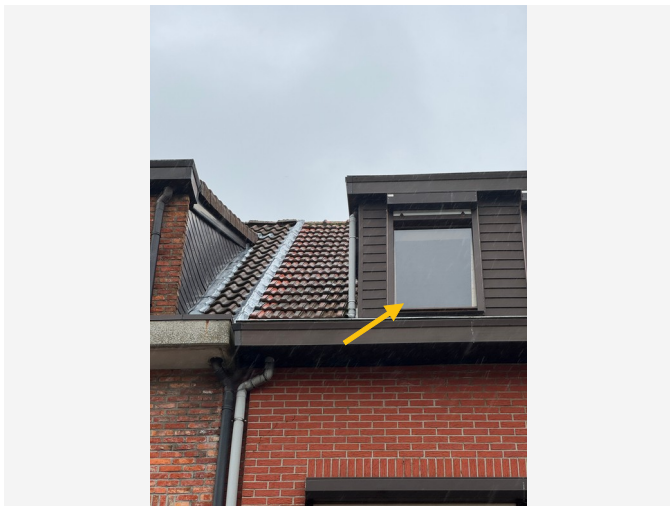
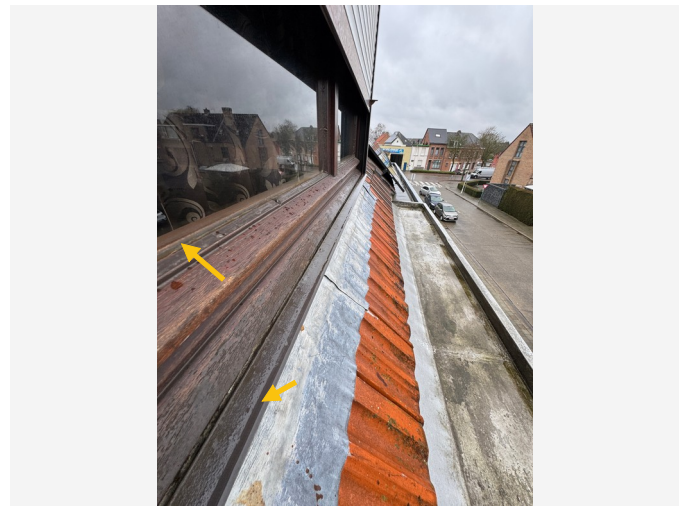
## Fiche 17: Afdichtingsmateriaal aan schrijnwerk

Beschrijving	Notitie	Terug te vinden op plannen
Fiche 17: Afdichtingsmateriaal aan schrijnwerk	Zowel tussen schrijnwerk en glas als tussen schrijnwerk en gevel	Plan 1.3: Gelijkvloers 0 (muren) Plan 1.7: Verdieping +1 (muren) Plan 1.11: Verdieping +2 (muren)
Fiche 18: Dakbedekking zadeldak	Betreft niet-asbestverdachte keramische dakpannen	Plan 1.14: Dak

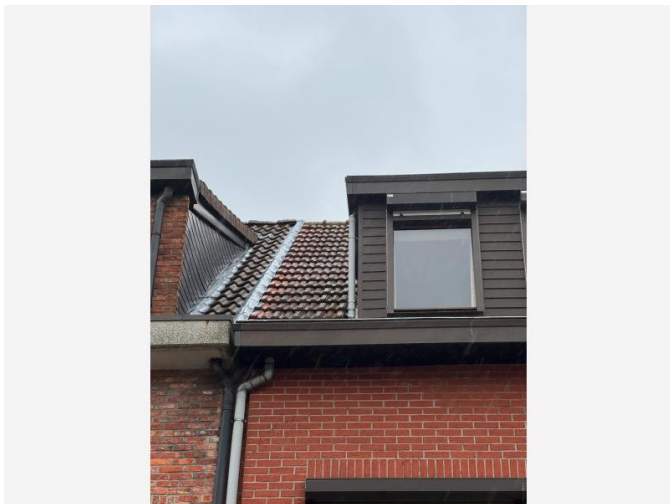
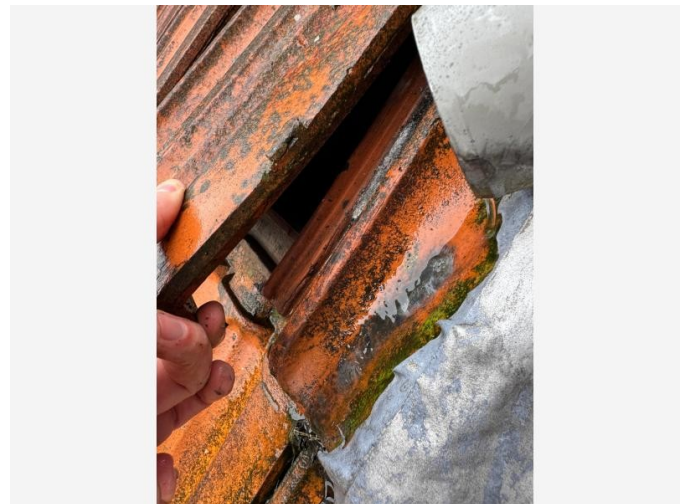
## Fiche 20: Geen onderdak aanwezig

Beschrijving	Notitie	Terug te vinden op plannen
Fiche 19: Geen leidingisolatie aanwezig	Noch in het appartement noch in de privatieve kelderberging	-
Fiche 20: Geen onderdak aanwezig	Vastgesteld onder dakpan naast dakkapel op 2e verdieping; damp scherm aangetroffen (geen hard plaatmateriaal)	Plan 1.14: Dak
Fiche 21: Geen liftinfrastructuur aanwezig	-	-
