# Asbestinventarisatetest

Baron Carolyaan 46, 2500 Lier

Attestnummer : 20250823-000039.000

Uitgegeven op : 23.08.2025

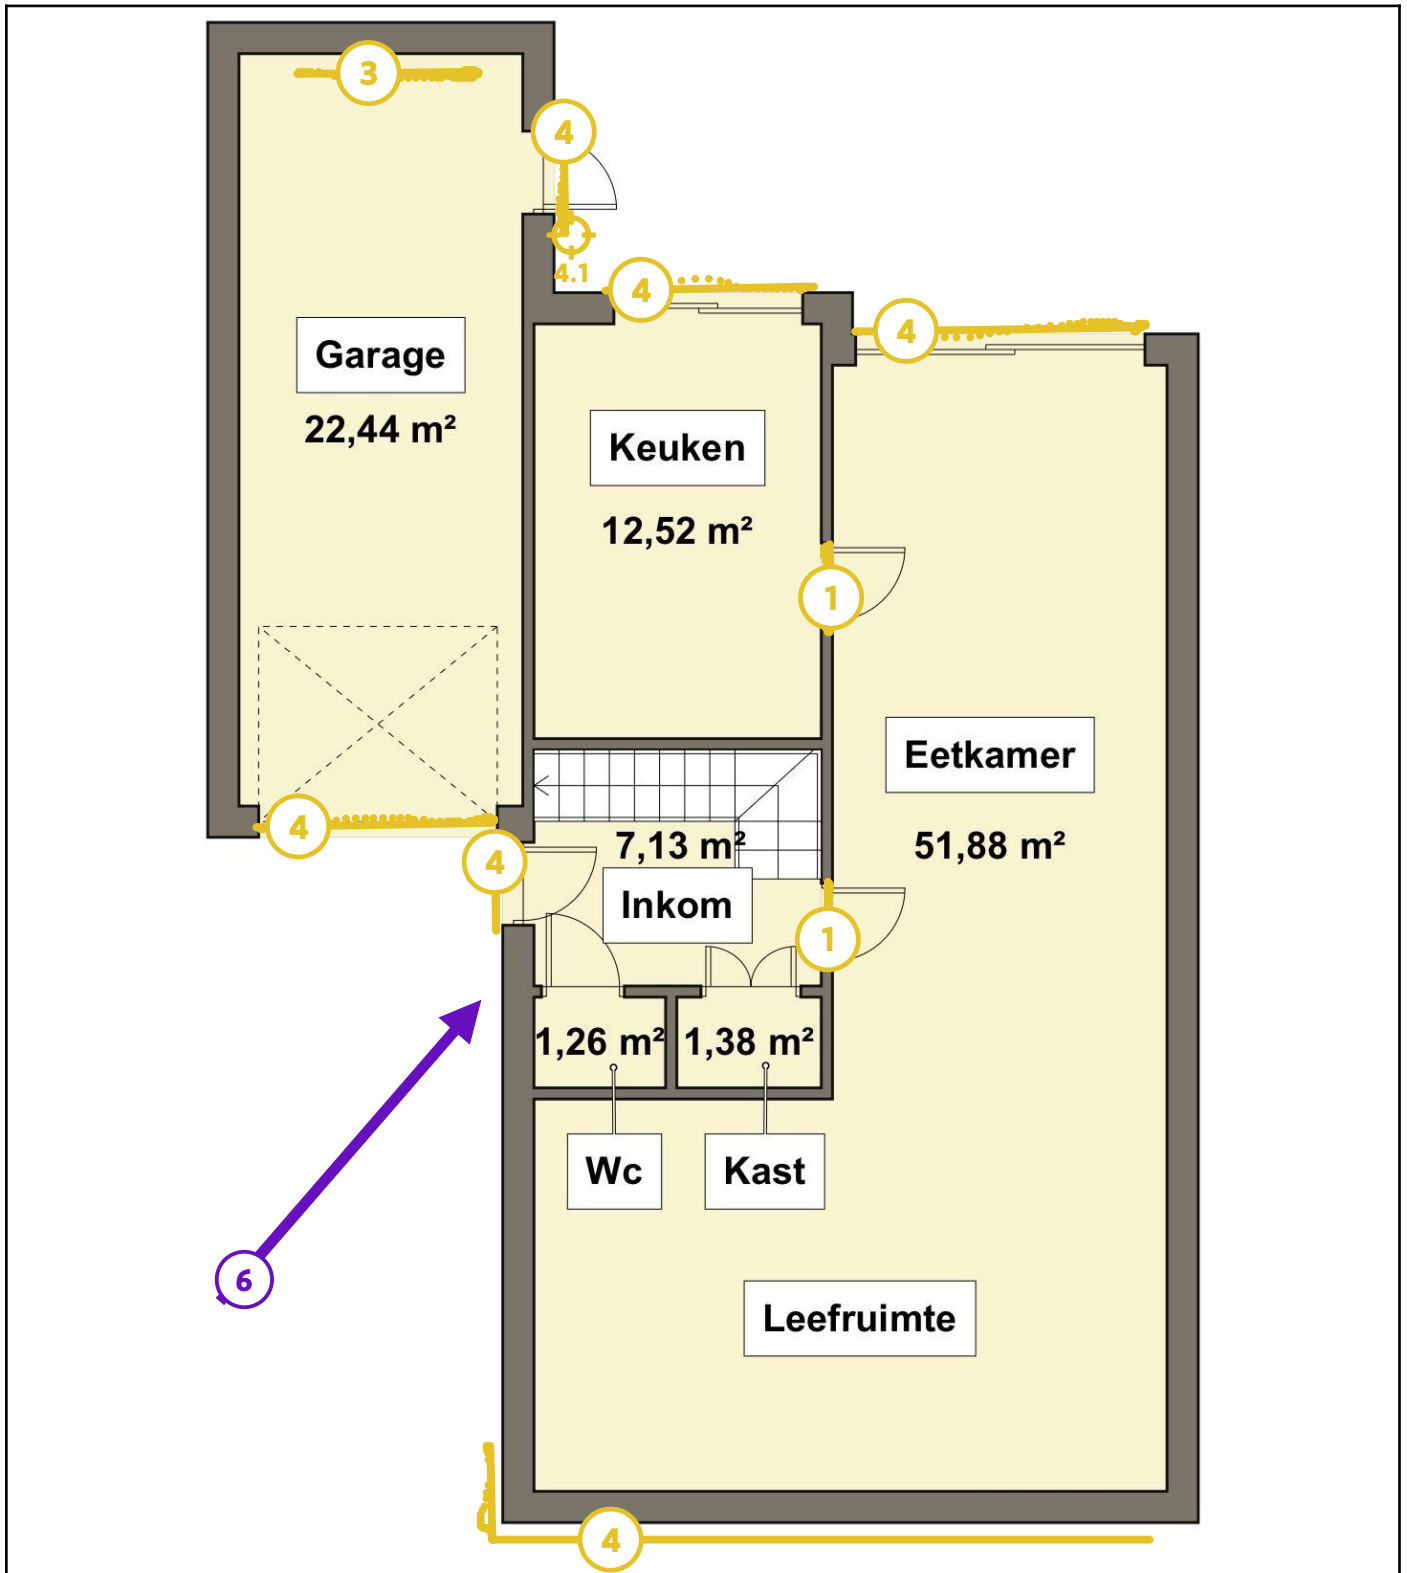
# Plan 1.1: Gelijkvloers

1. Deurorpels	Asbestmateriaal	Zorgvuldig beheren
3. Vensterbanken binnen	Asbestmateriaal	Zorgvuldig beheren
4. Mastiek tussen raamkader en steen	Asbestmateriaal	Zorgvuldig beheren
4.1 Code: MM03	Puntmonster	-
6. Kruipkelder	Beperking	-

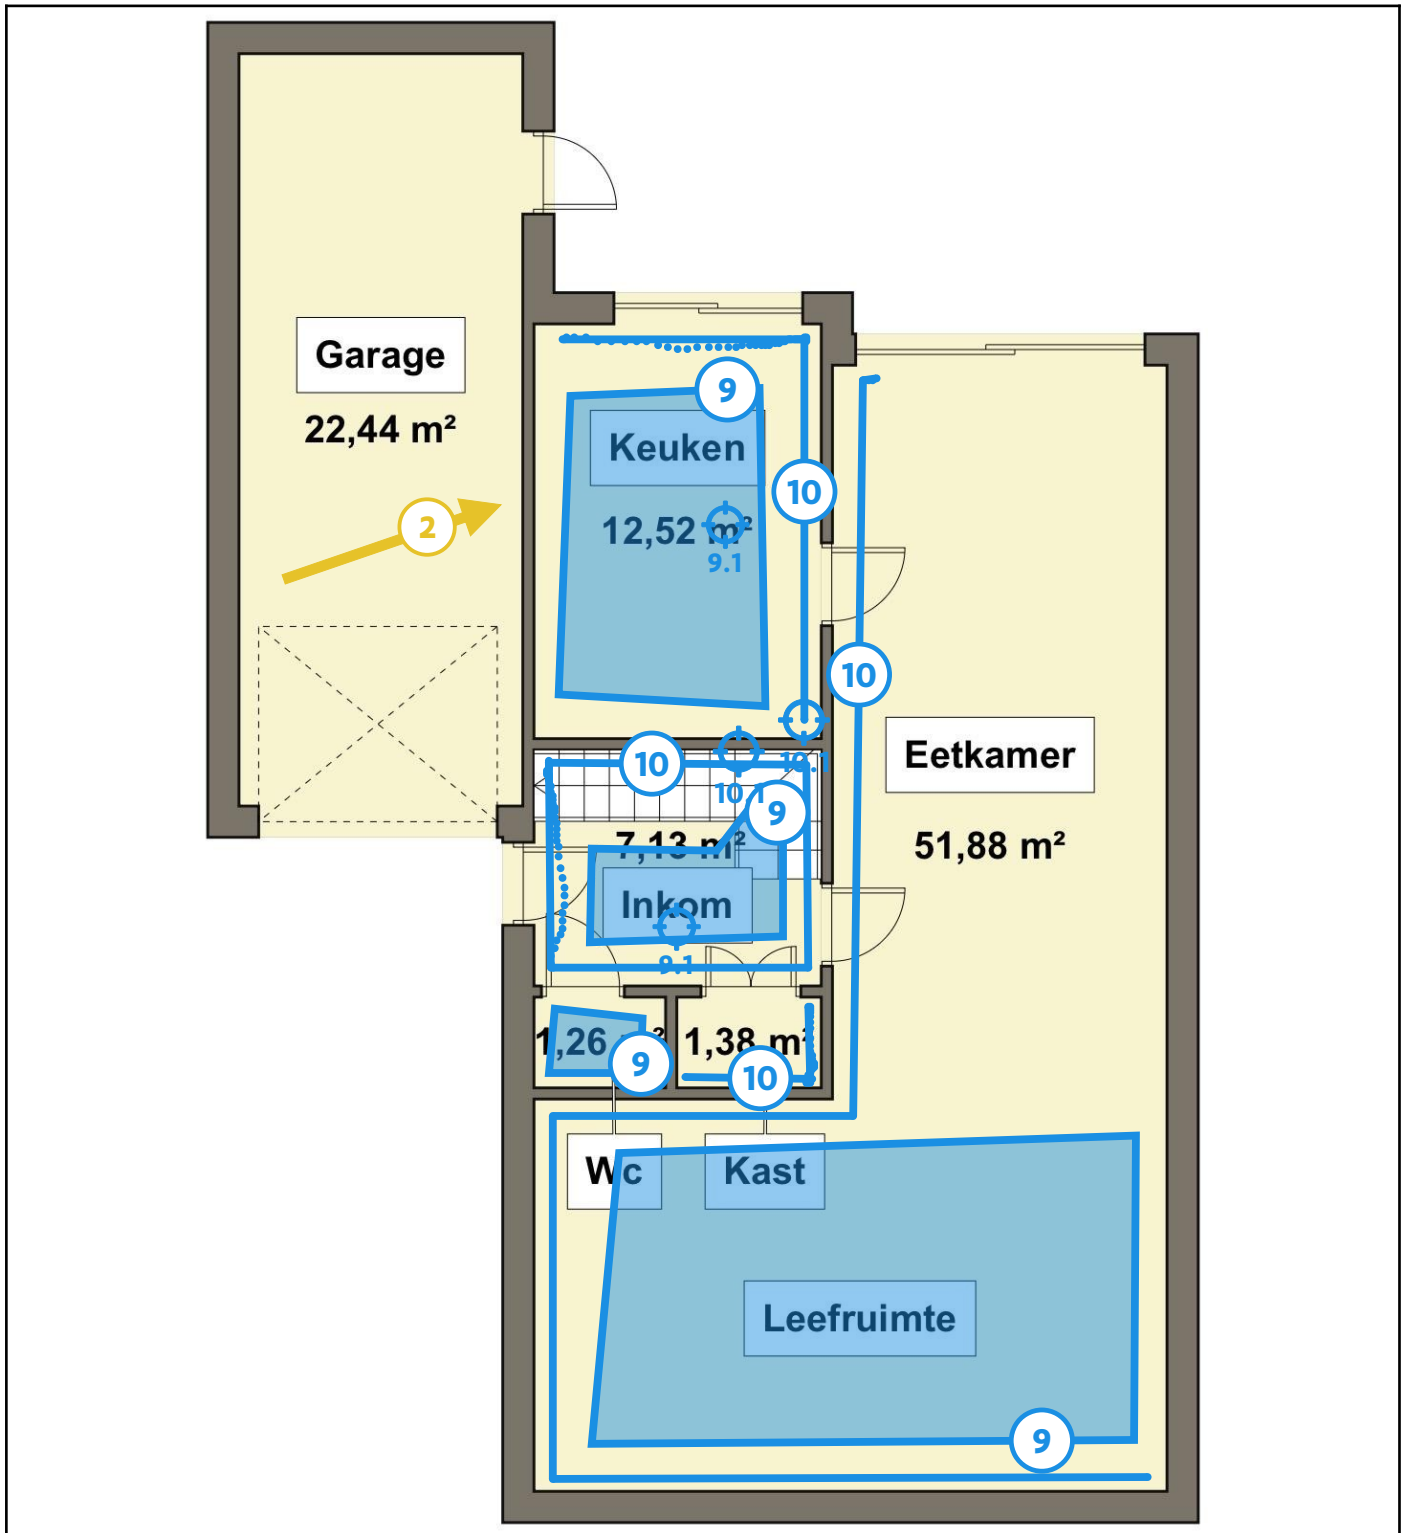
## Plan 1.2: Gelijkvloers .2

Beschrijving	Type	Actie
2. Bakeliet elektriciteitsmeter	Asbestmateriaal	Zorgvuldig beheren

9. Pleisterwerk plafonds	Geen asbest	-
9.1 Code: MM02	Mengmonster	-
10. Pleisterwerk muren	Geen asbest	-
10.1 Code: MM01	Mengmonster	-

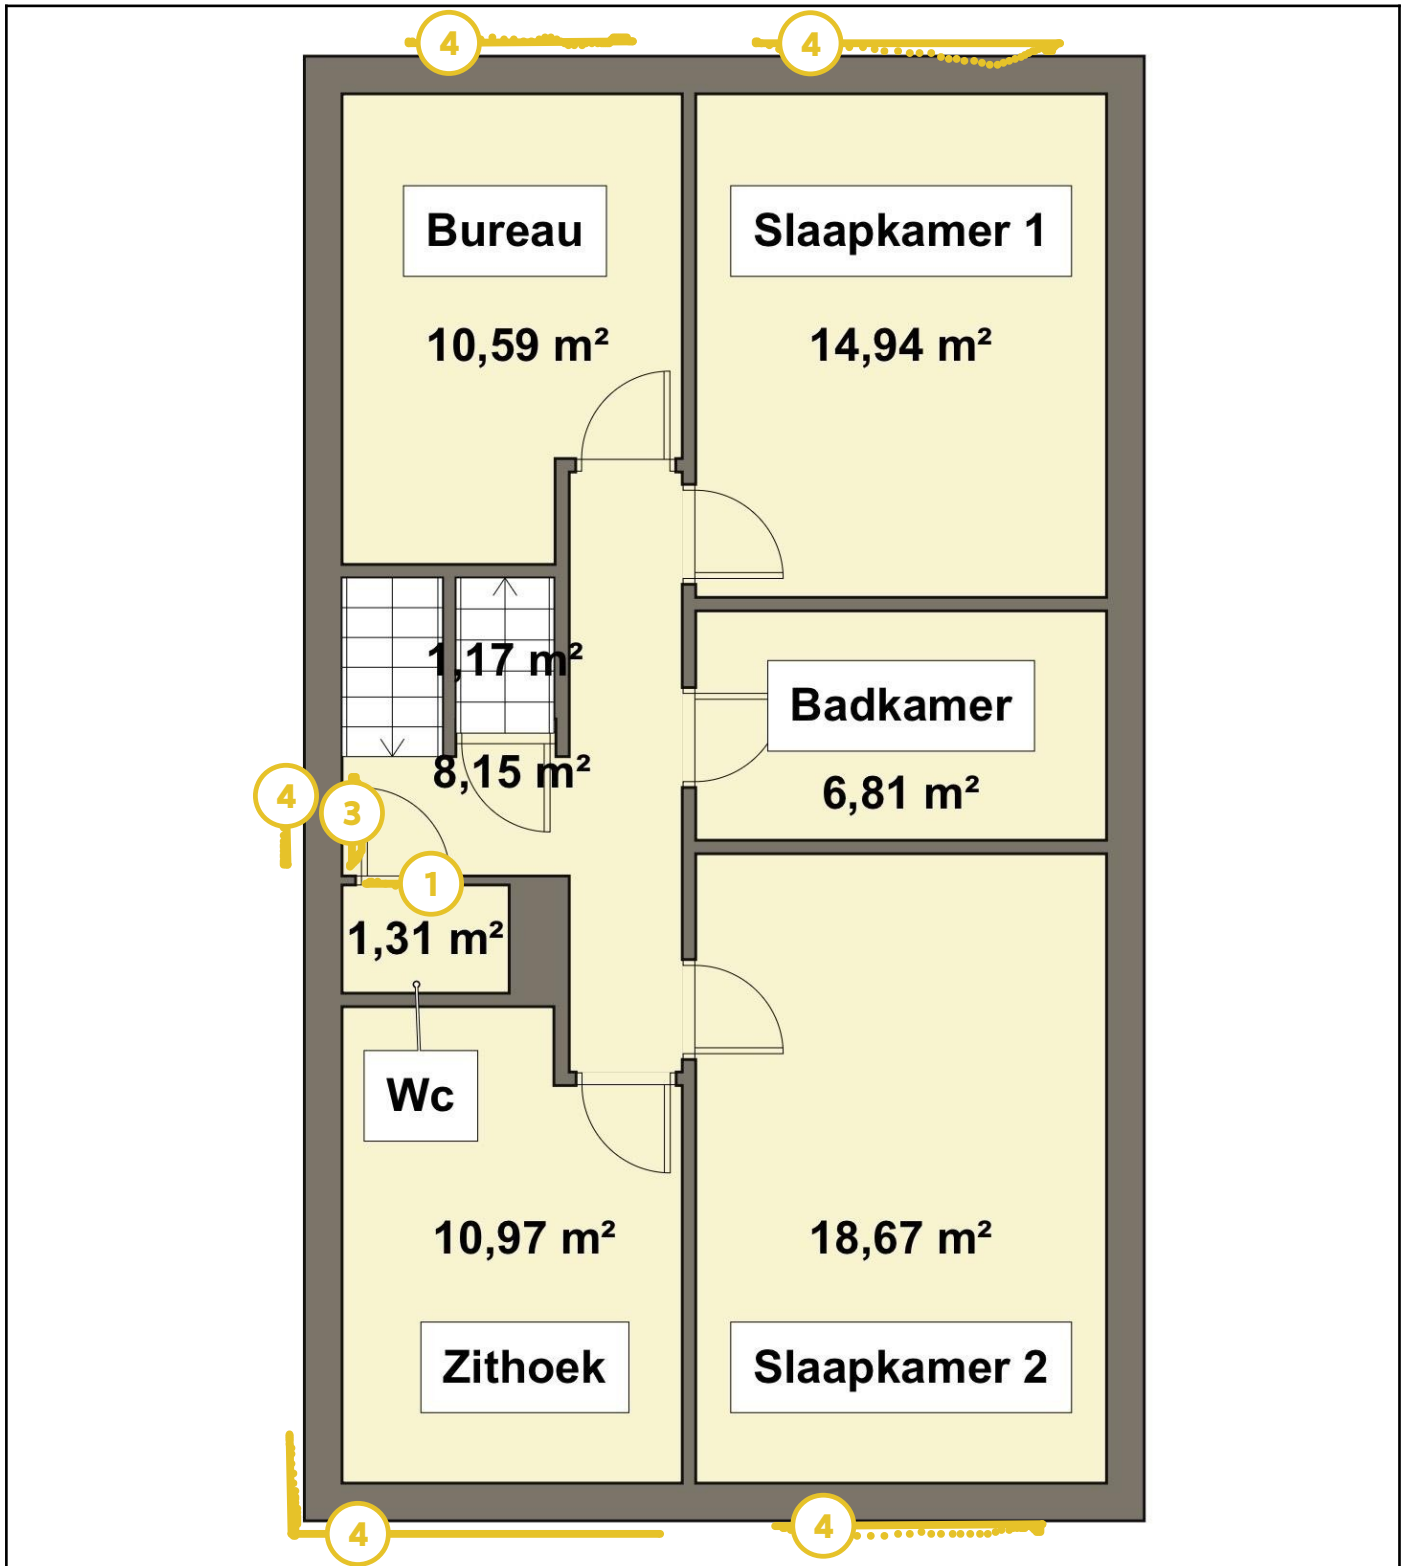
## Plan 1.3: 1ste verdieping

1. Deurorpels	Asbestmateriaal	Zorgvuldig beheren
3. Vensterbanken binnen	Asbestmateriaal	Zorgvuldig beheren
4. Mastiek tussen raamkader en steen	Asbestmateriaal	Zorgvuldig beheren

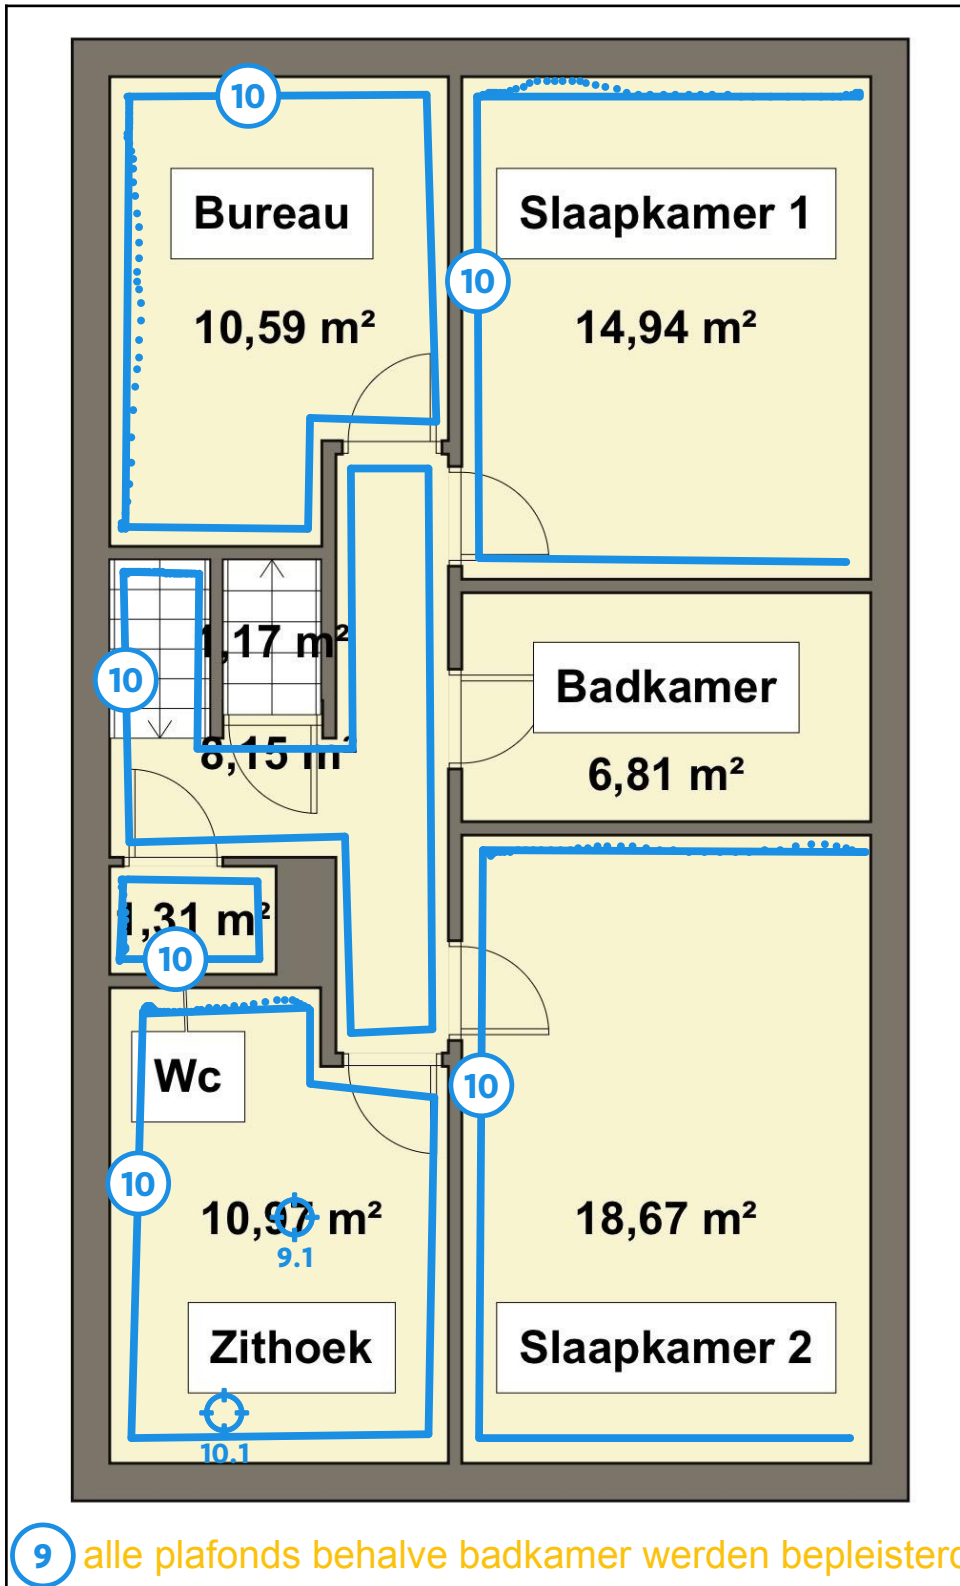
## Plan 1.4: 1ste verdieping .2

9. Pleisterwerk plafonds	Geen asbest	-
9.1 Code: MM02	Mengmonster	-
10. Pleisterwerk muren	Geen asbest	-
10.1 Code: MM01	Mengmonster	-

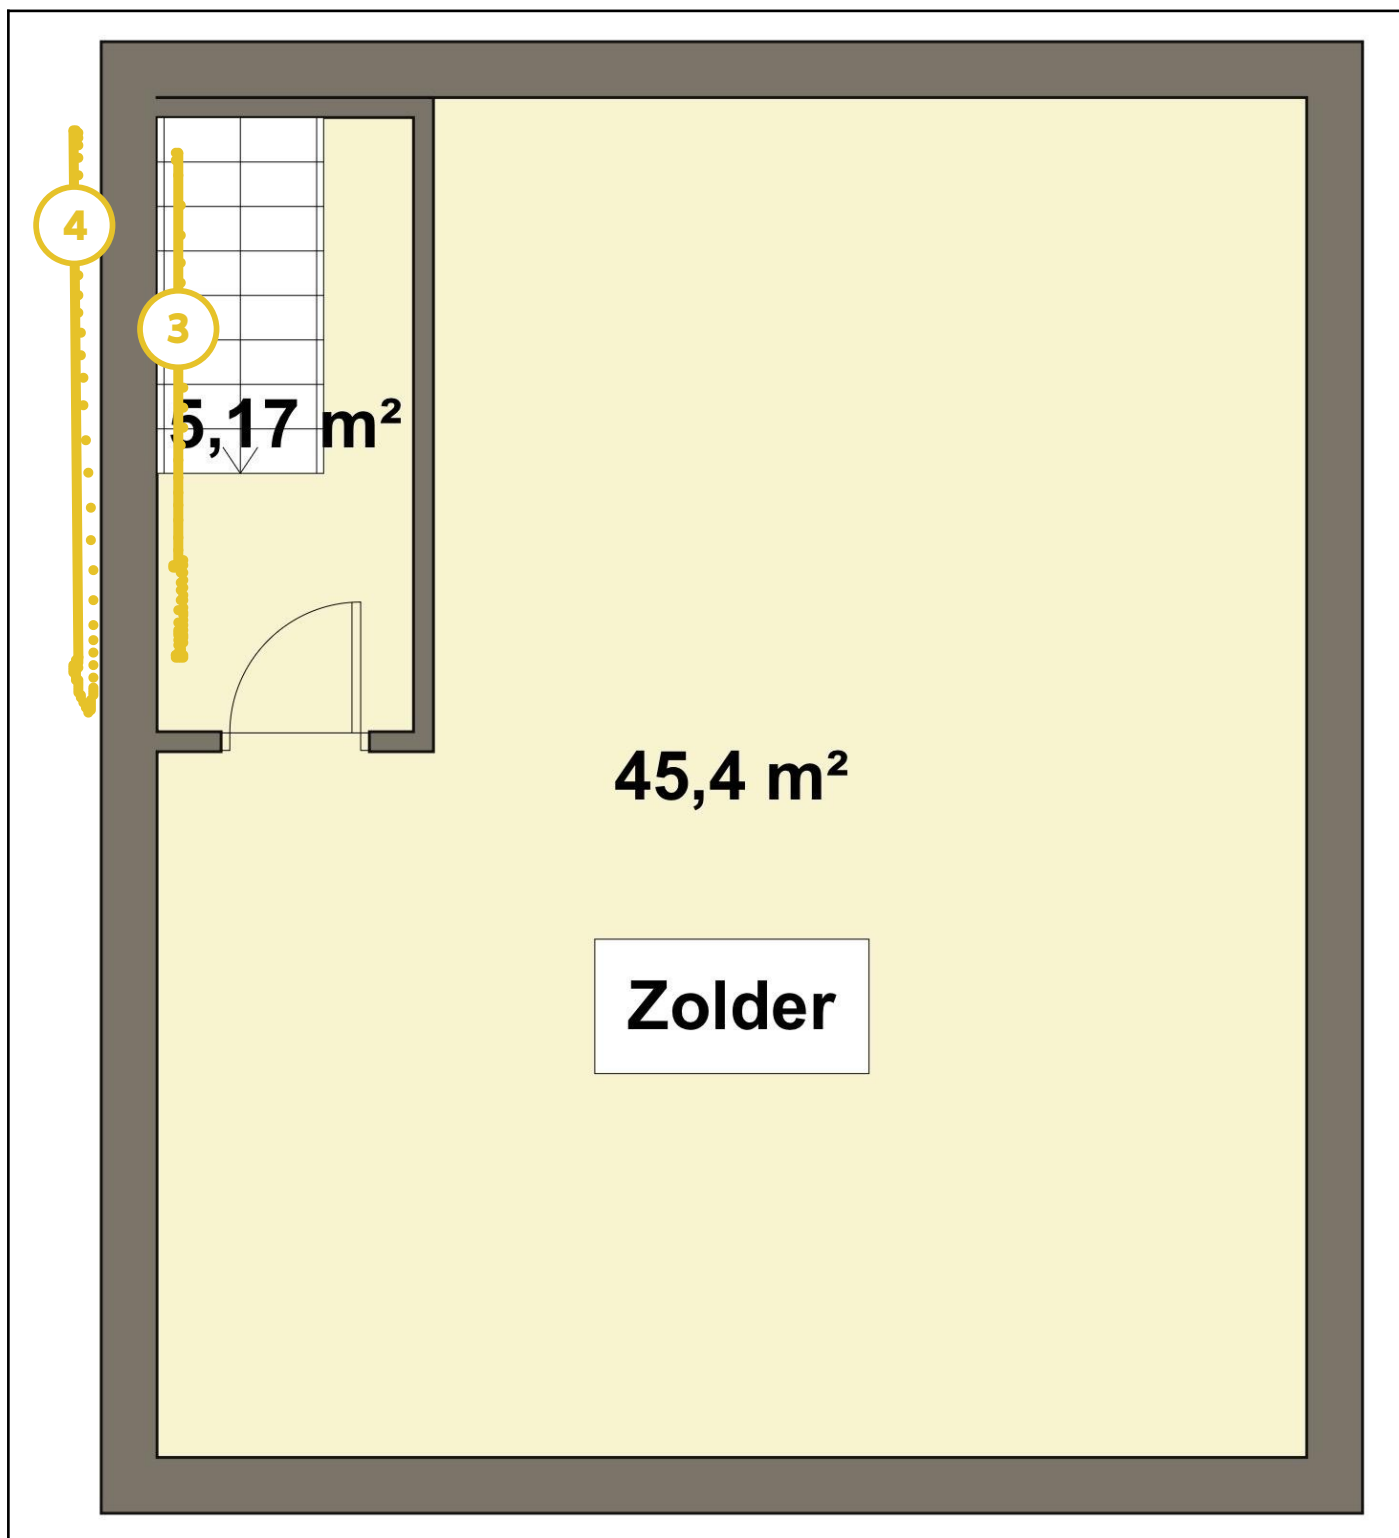
## Plan 1.5: Zolder

Beschrijving	Type	Actie
3. Vensterbanken binnen	Asbestmateriaal	Zorgvuldig beheren

4. Mastiek tussen raamkader en steen

Asbestmateriaal

Zorgvuldig beheren

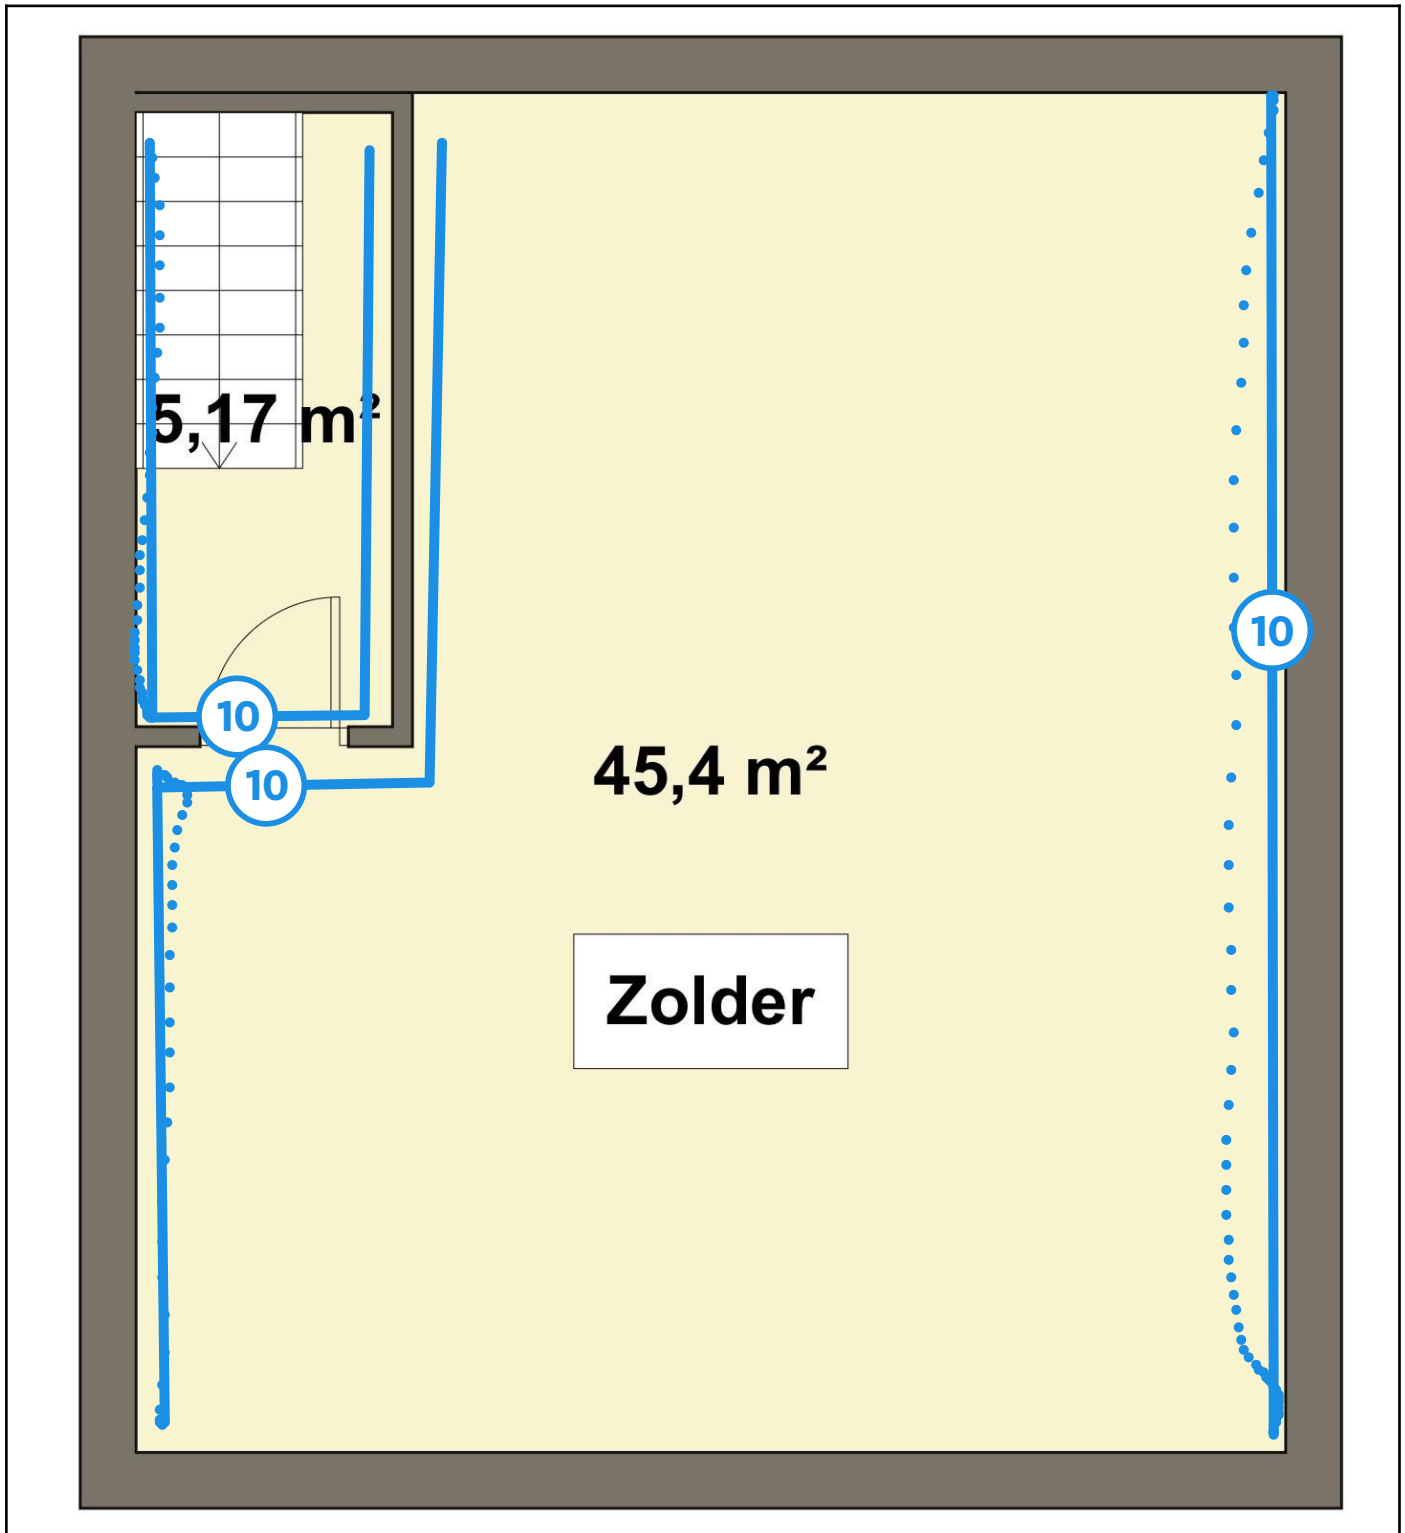
## Plan 1.6: Zolder .2

Beschrijving	Type	Actie
10. Pleisterwerk muren	Geen asbest	-

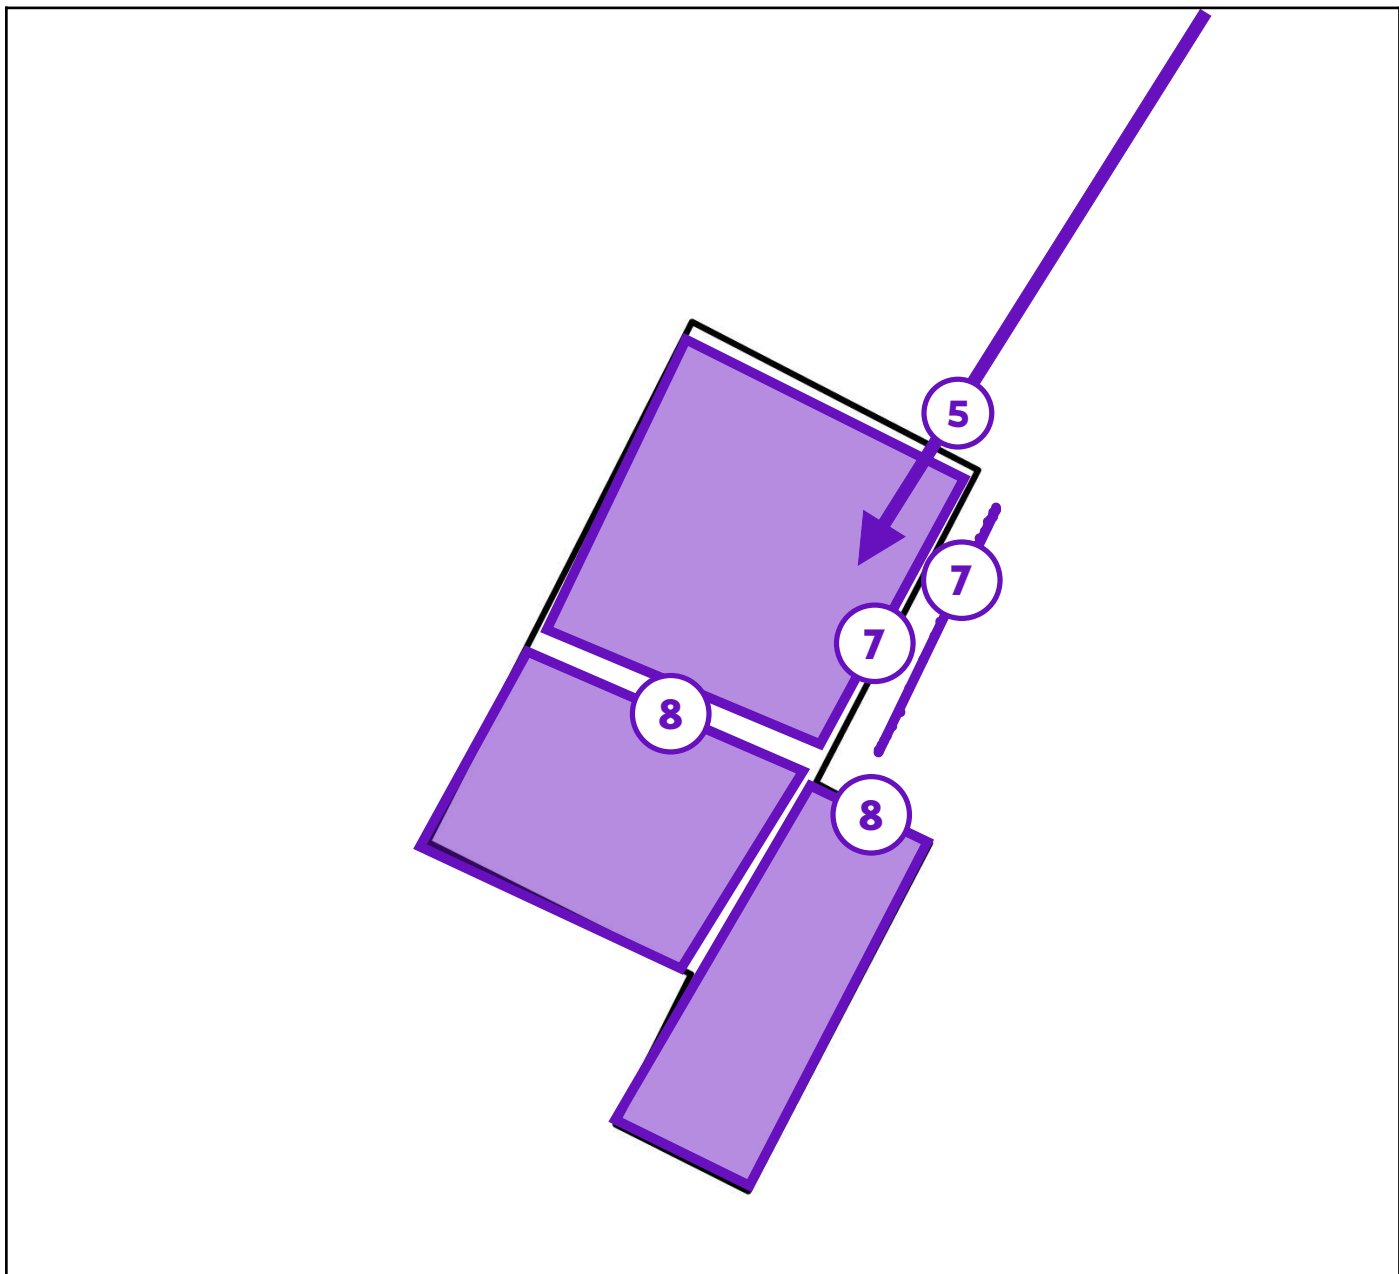
## Plan 1.7: Hoofdgebouw dak

Beschrijving	Type	Actie
5. Inhoud steense schouw	Beperking	-
7. Natuurleien op dak en gevel	Advies	-
8. Dakbedekking plat dak	Advies	-
