# Asbestinventarisatetest

Sint-Lambertusstraat 17, 2560 Nijlen

Attestnummer : 20260430-000376.000

## Niet-asbestveilig

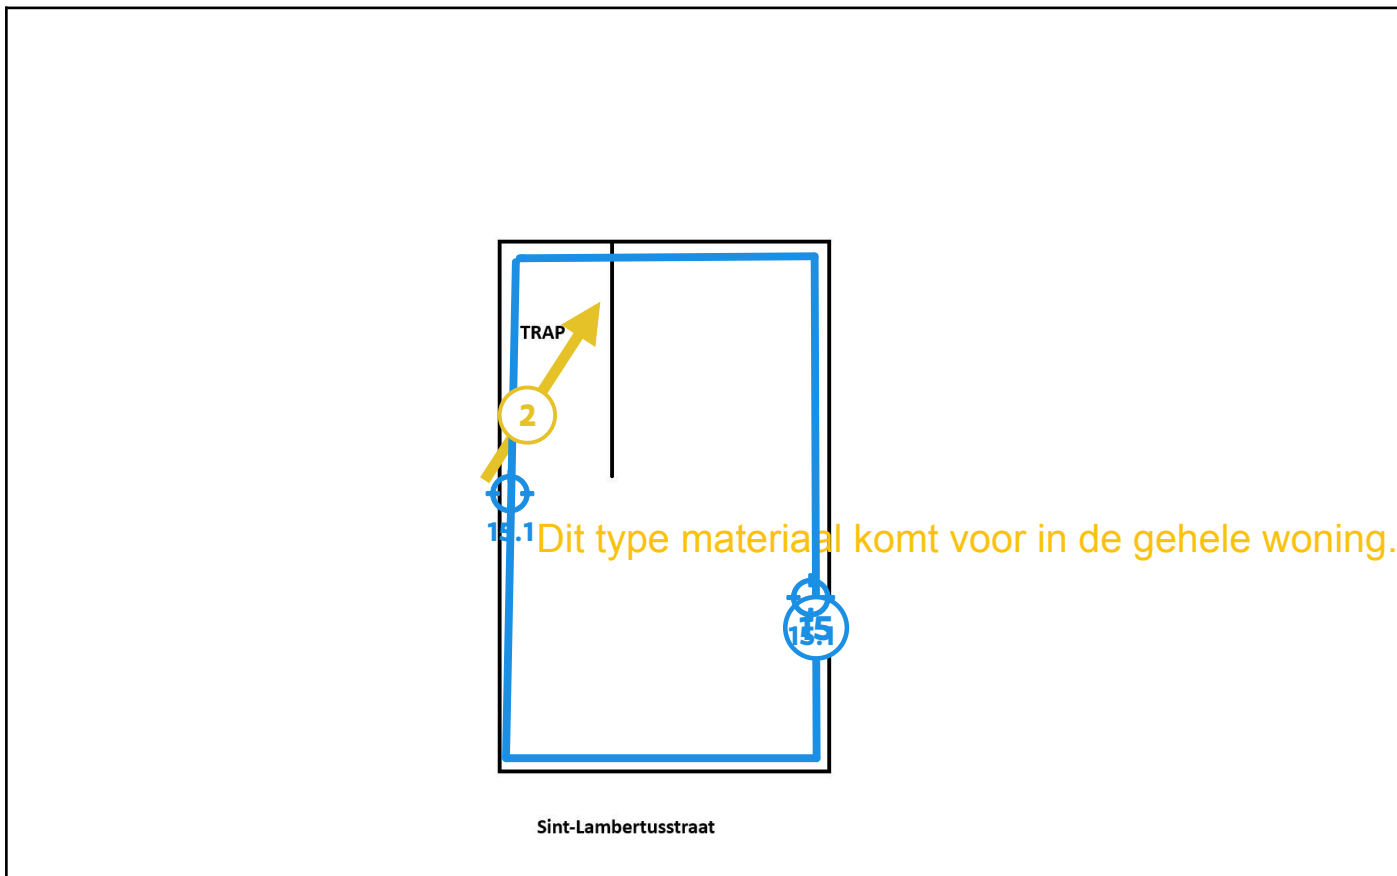
## Plan 1.1: Schets\_grondplan\_kelder

Beschrijving	Type	Actie
2. Bakeliet elektriciteitswerken bruin	Asbestmateriaal	Zorgvuldig beheren
15. Pleisterwerk keldermuren	Geen asbest	-
15.1 Code: A1	Mengmonster	-

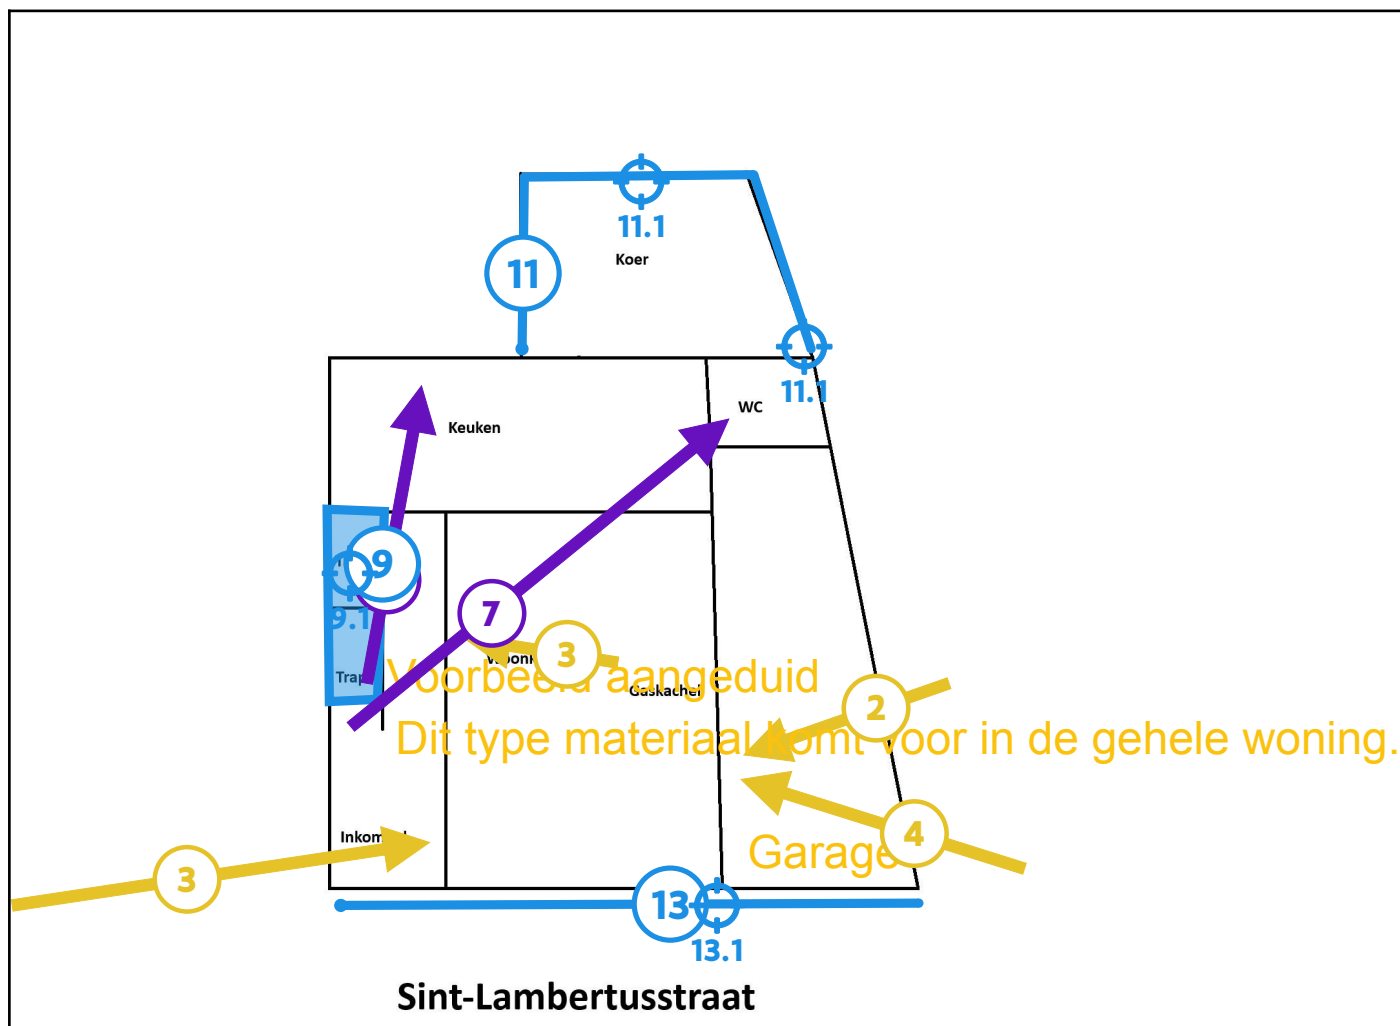
## Plan 1.3: Schets\_grondplan\_glv

Beschrijving	Type	Actie
2. Bakeliet elektriciteitswerken bruin	Asbestmateriaal	Zorgvuldig beheren
3. Bakeliet schakelaars wit	Asbestmateriaal	Zorgvuldig beheren
4. Bakeliet omkasting garage	Asbestmateriaal	Zorgvuldig beheren
7. Tegellijm Wc + badkamer + keuken	Advies	-
9. Pleisterwerk plafond	Geen asbest	-
9.1 Code: A31	Mengmonster	-
11. Crepi achtergevel	Geen asbest	-

11.1 Code: A4	Mengmonster	-
13. Mastiek/cementering ramen voorzijde	Geen asbest	-
13.1 Code: A6.	Puntmonster	-

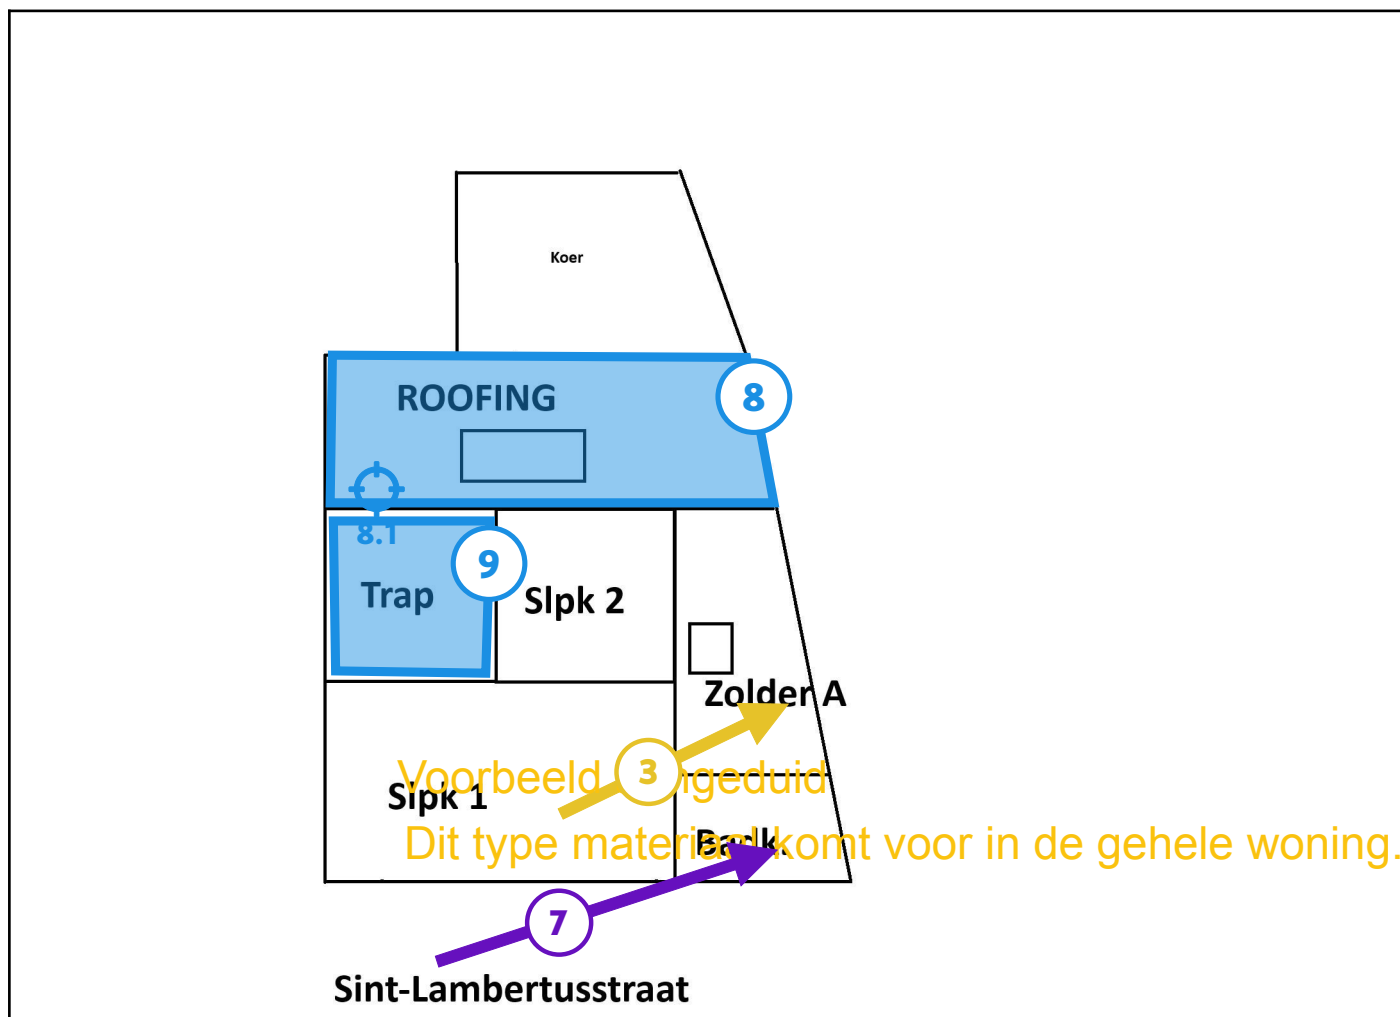
## Plan 1.5: Schets\_grondplan\_verd1

Beschrijving	Type	Actie
3. Bakeliet schakelaars wit	Asbestmateriaal	Zorgvuldig beheren
7. Tegellijn Wc + badkamer + keuken	Advies	-
8. Roofing	Geen asbest	-
8.1 Code: A5	Puntmonster	-
9. Pleisterwerk plafond	Geen asbest	-

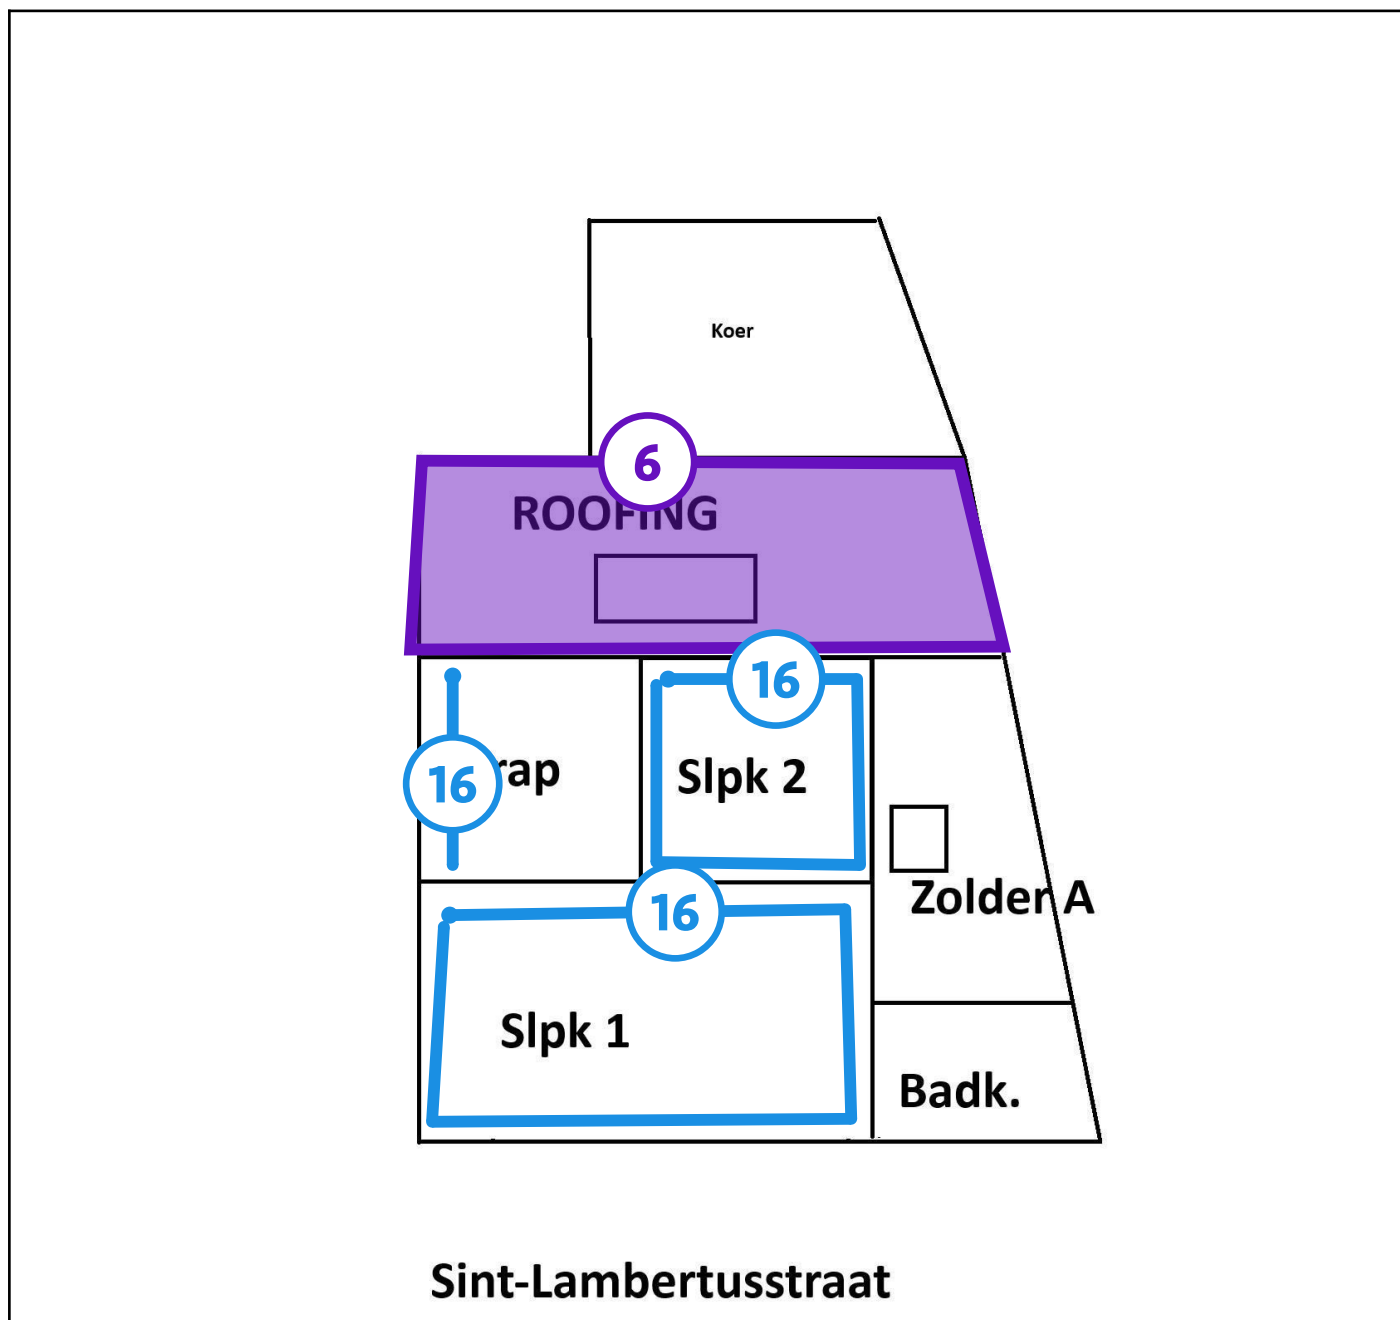
## Plan 1.6: Schets\_grondplan\_verd1 kopie

Beschrijving	Type	Actie
6. Materialen onder de roofing	Beperking	-
16. Pleisterwerk muren	Geen asbest	-

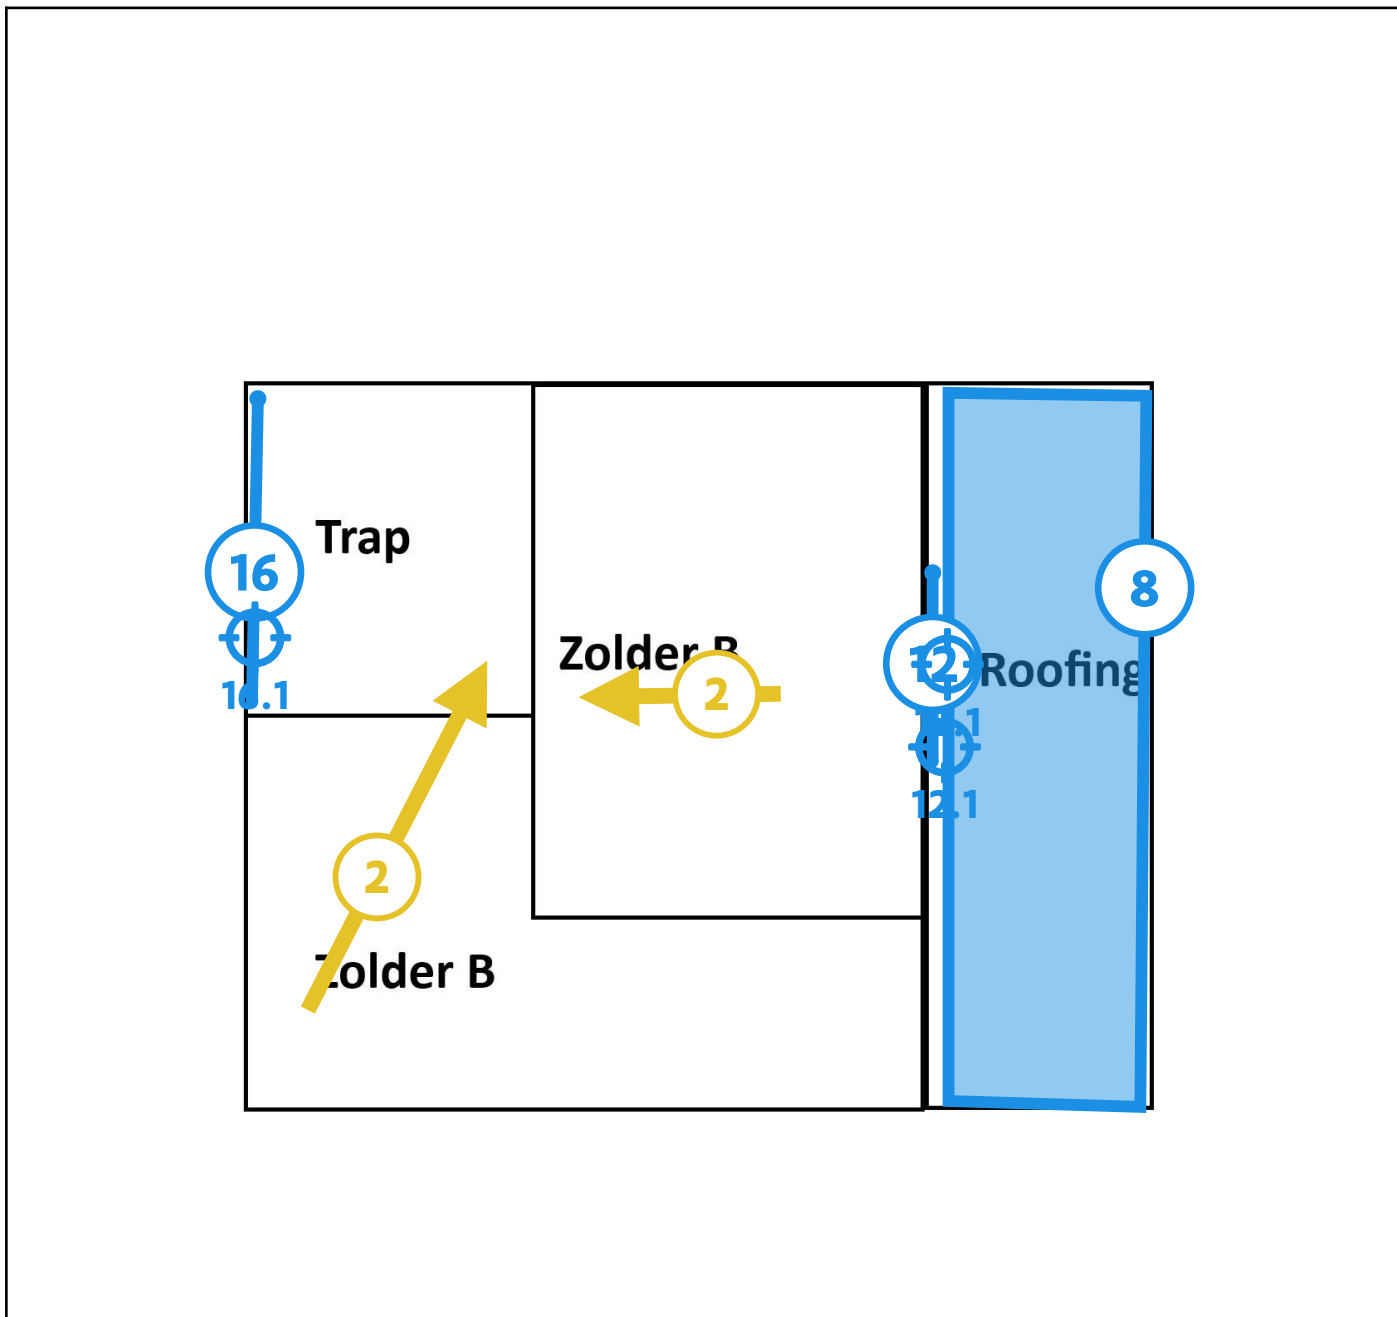
## Plan 1.7: Schets\_grondplan\_verd2

Beschrijving	Type	Actie
2. Bakeliet elektriciteitswerken bruin	Asbestmateriaal	Zorgvuldig beheren
8. Roofing	Geen asbest	-
12. Cementering raam verd 2, zolder B	Geen asbest	-

12.1 Code: A8	Mengmonster	-
16. Pleisterwerk muren	Geen asbest	-
16.1 Code: A3	Mengmonster	-

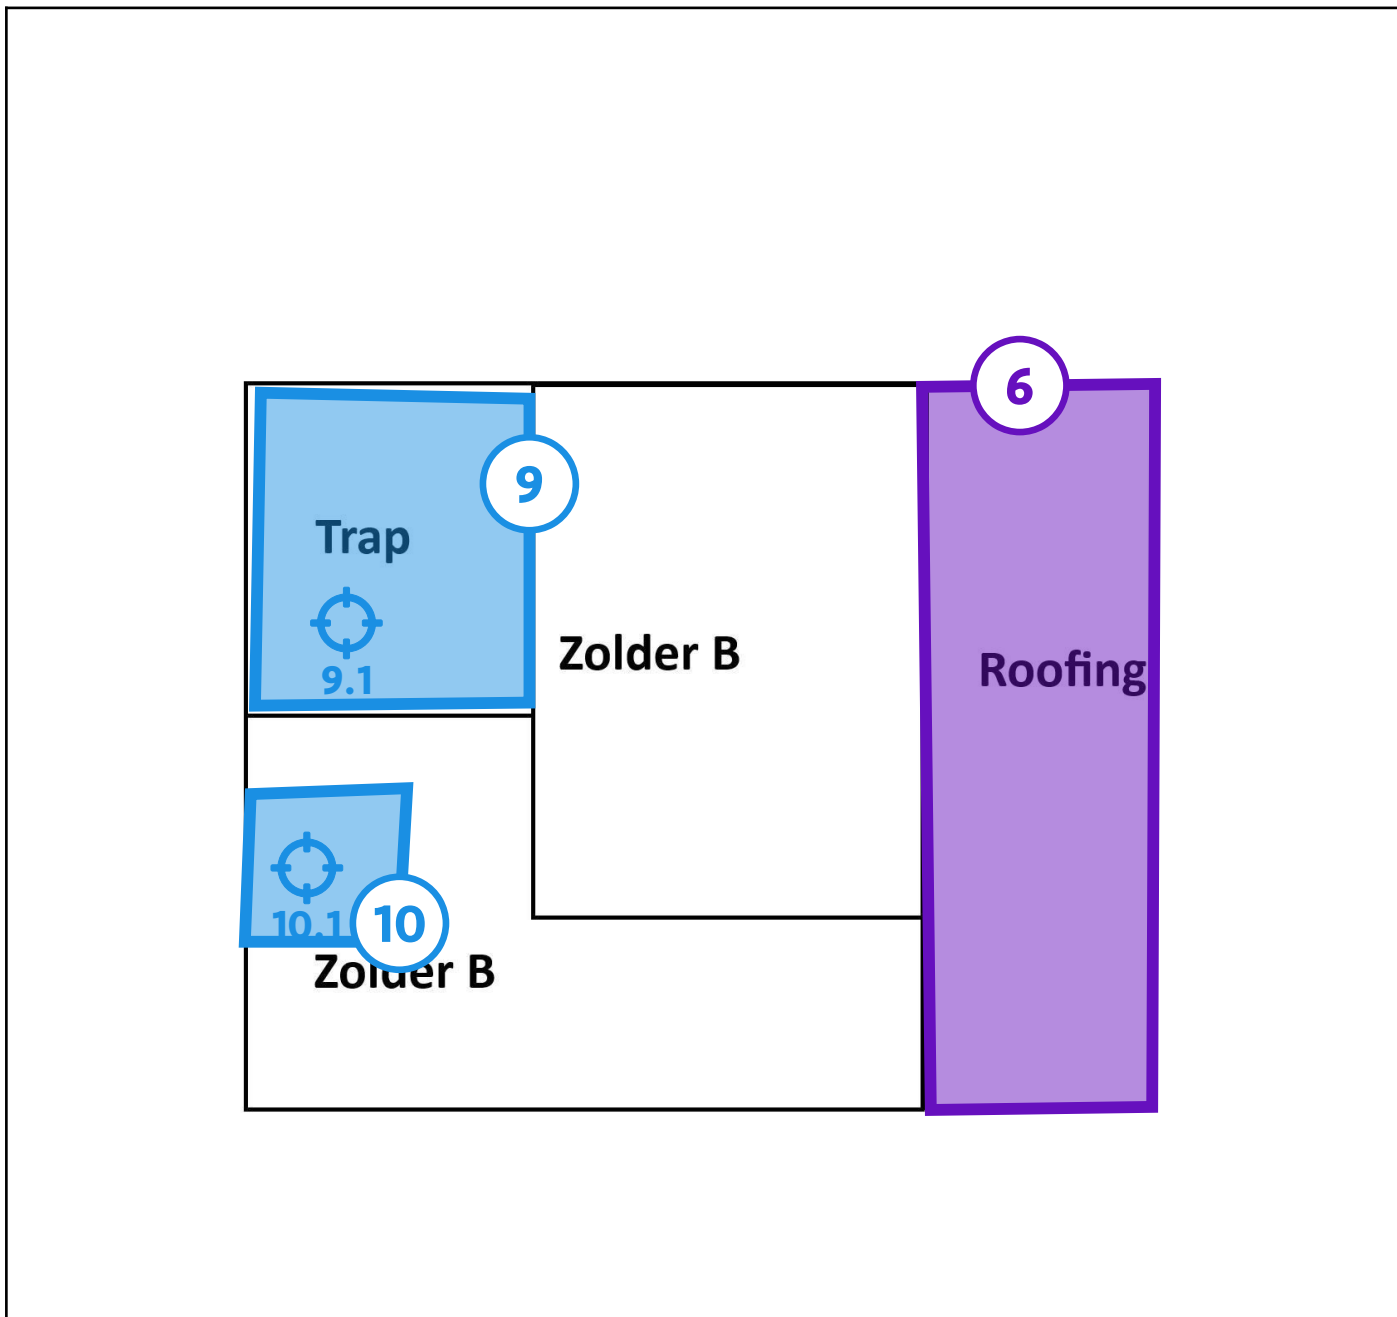
## Plan 1.8: Schets\_grondplan\_verd2 kopie

Beschrijving	Type	Actie
6. Materialen onder de roofing	Beperking	-
9. Pleisterwerk plafond	Geen asbest	-
9.1 Code: A31	Mengmonster	-

10. Vloerzeil zolder	Geen asbest	-
10.1 Code: A7.	Puntmonster	-

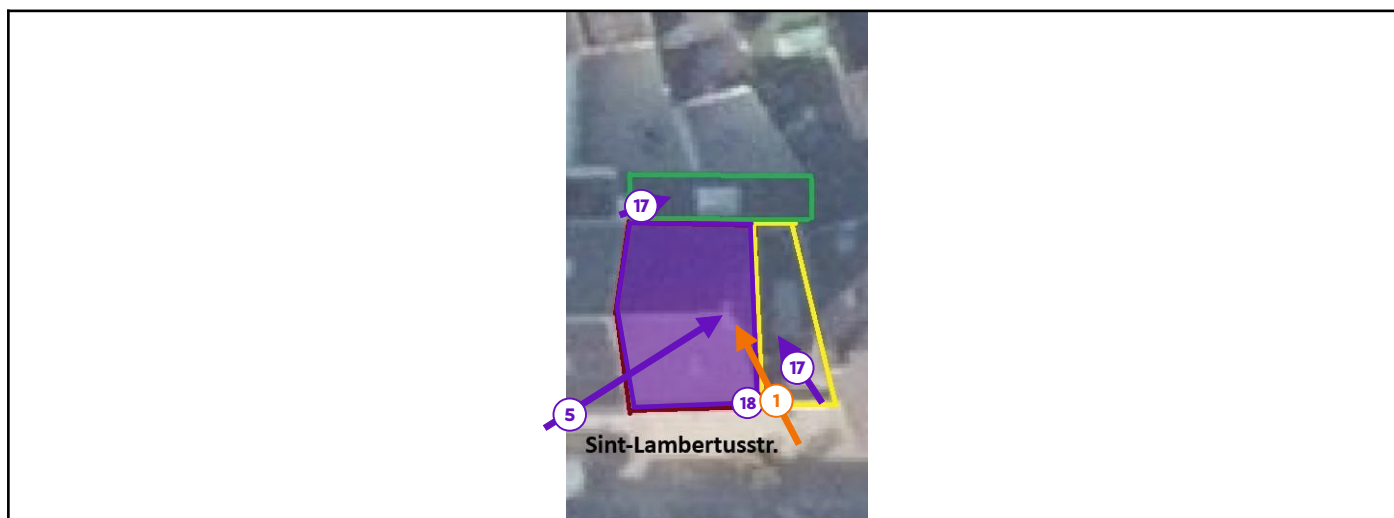
## Plan 1.9: Schets\_grondplan\_dakplan

Beschrijving	Type	Actie
1. Schouwhoed dak hoofdgebouw	Asbestmateriaal	<a href="#">Verwijderen</a>
5. Rookgaskanaal/schouw hoofdgebouw	Beperking	-
17. Rookgaskanaal hoofdgebouw	Overige ruimte of materiaal	-
18. Dakpannen hoofdgebouw	Overige ruimte of materiaal	-

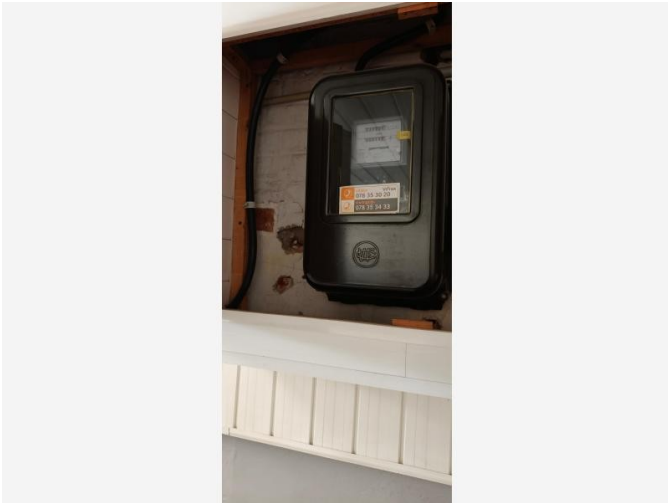
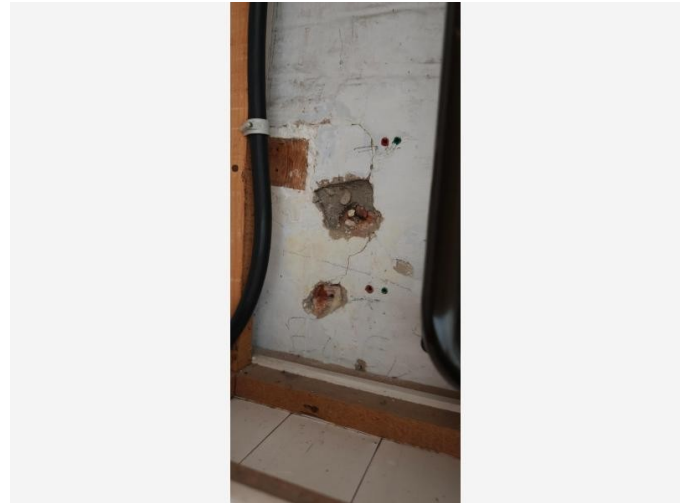
<b>Beschrijving</b>	Pleisterwerk keldermuren
<b>Omgeving</b>	Binnen
<b>Primaire drager</b>	Binnenwand
<b>Bindmiddel van materiaal</b>	Cement
<b>Gebondenheid op basis van bindmiddel</b>	Hecht
<b>Hoeveelheid (gewicht - aantal)</b>	<ul style="list-style-type: none"><li>• 300,00 kg - 1 stuk</li></ul>
<b>Totaal gewicht</b>	300,00 kg
<b>Identificatiemethode</b>	Een monstername door de asbestdeskundige met laboanalyse door een asbestlabo.
<b>Destructieve handeling voor identificatie</b>	Nee
<b>Opmerking</b>	Gewicht bij benadering. mengstaal genomen van 2 punten, 1x naast de trap 1 x over de trap links
