Asbestinventarisatetest

Dambruggestraat 278, 2060 Antwerpen

Attestnummer : 20260427-000450.000

Niet-asbestveilig

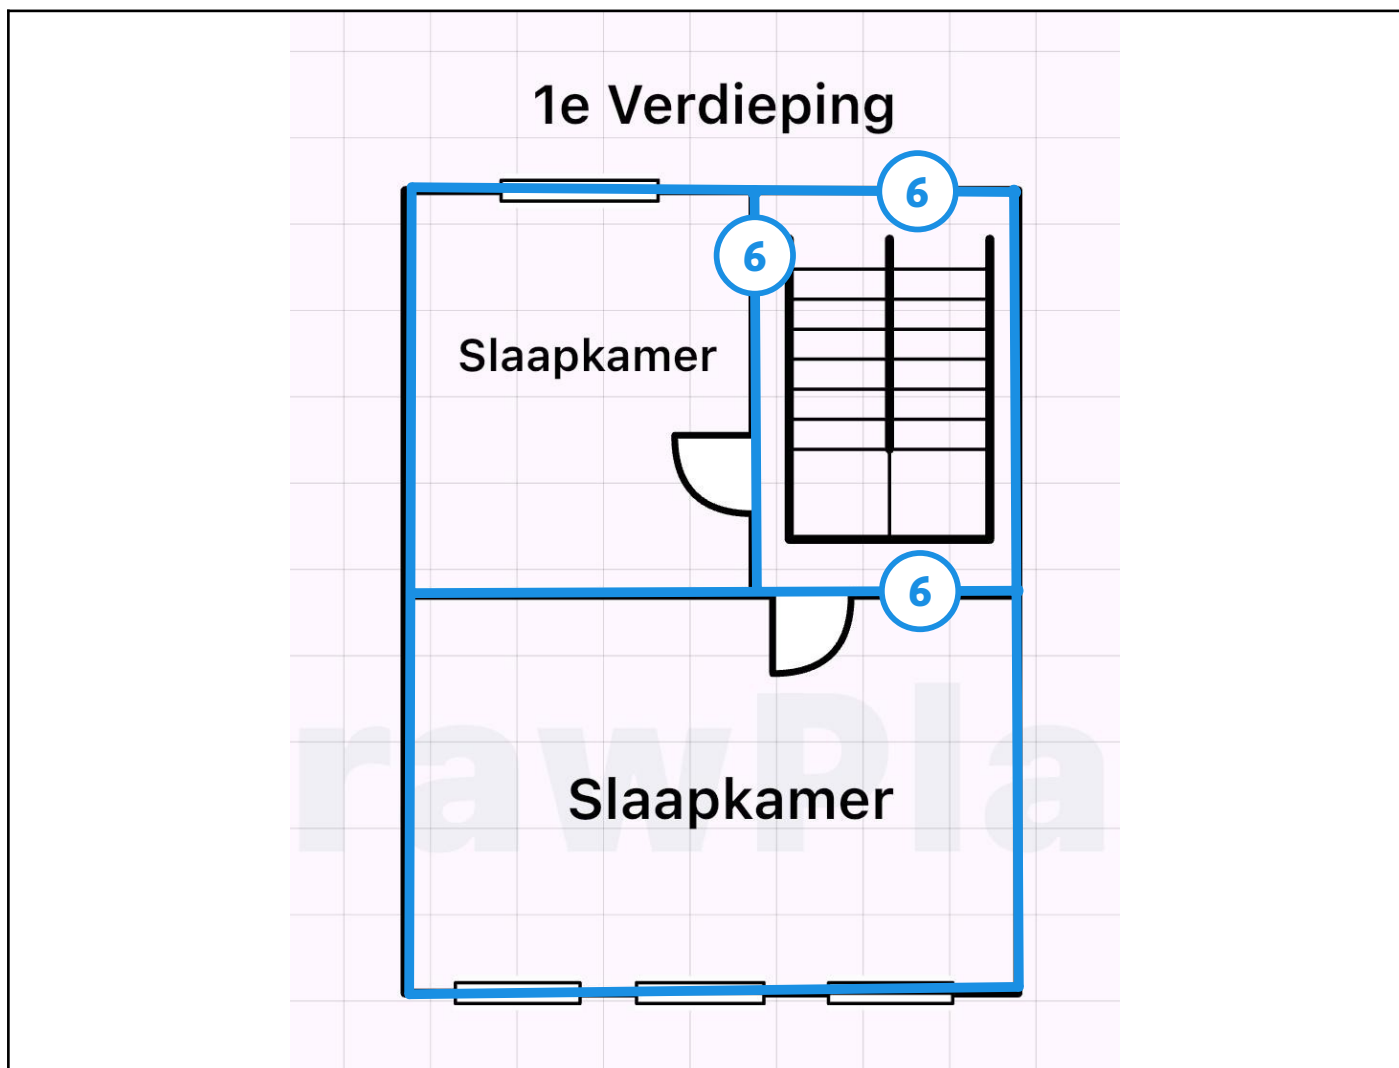
Plan 1.5: 1e Verdieping

| Beschrijving | Type | Actie |
|---|---|---|
| 6. Pleisterwerk muur | Geen asbest | - |

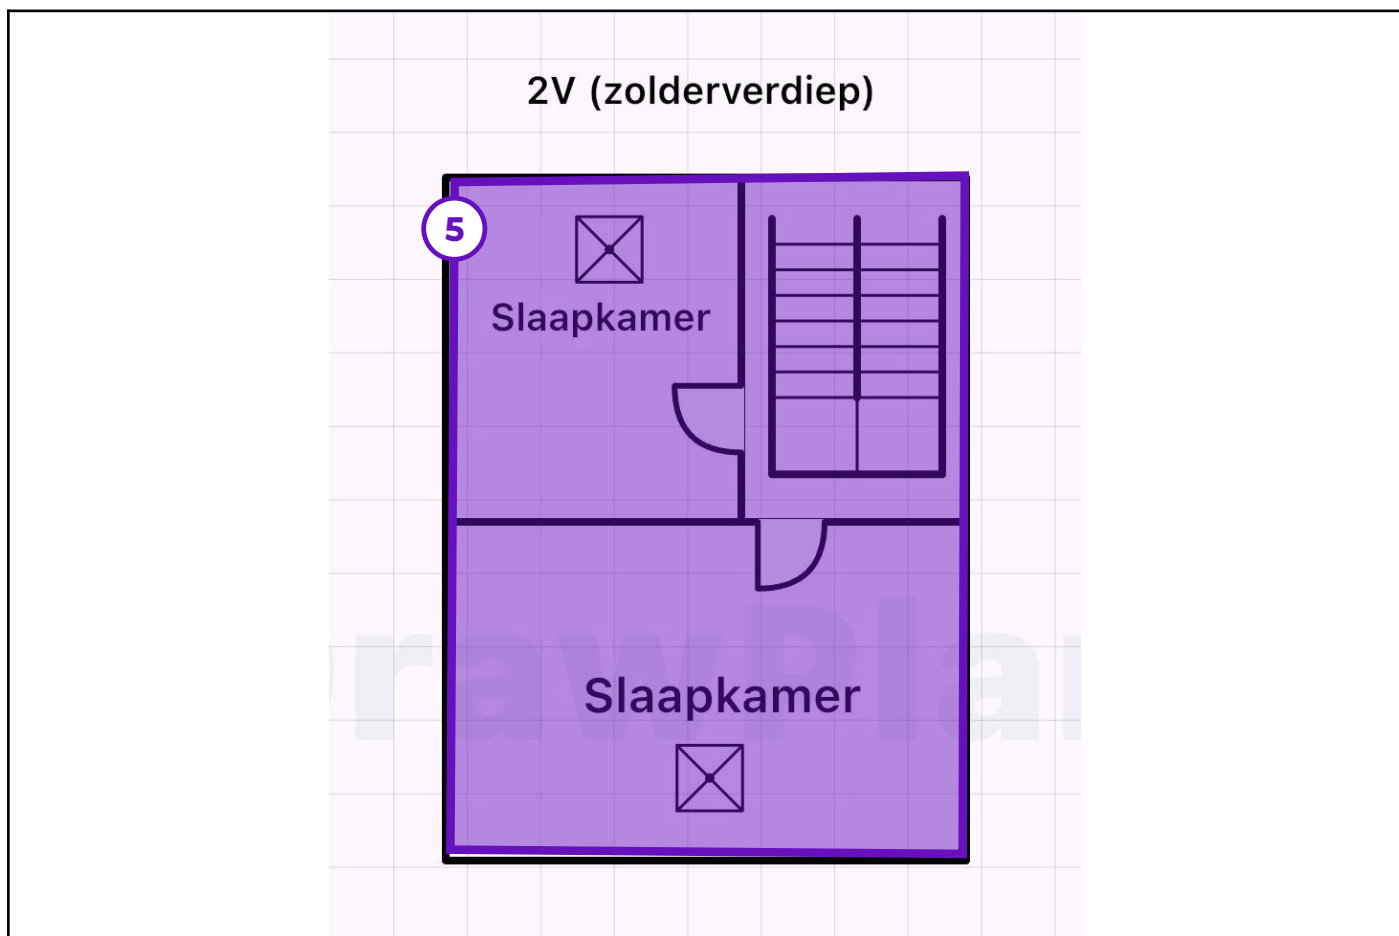
Plan 1.7: 2eV (zolderverdieping)

| Beschrijving | Type | Actie |
|---|---|---|
| 5. Gyproc (plafond) zolderverdiep | Advies | - |

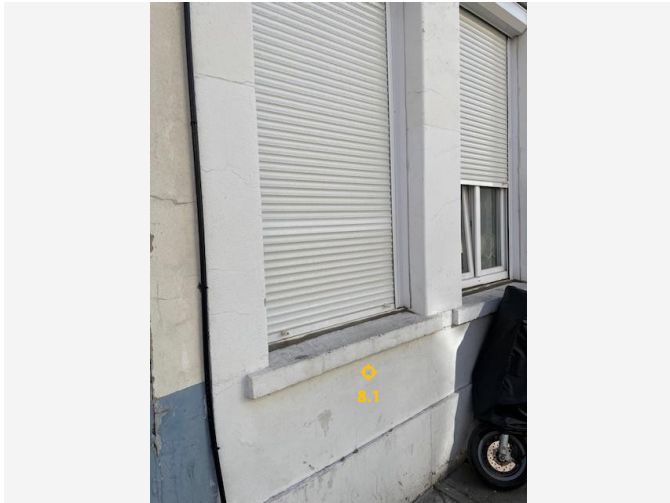
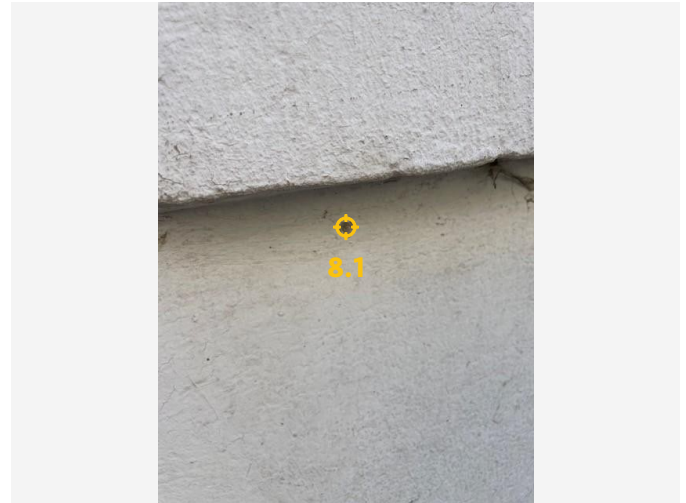
Fiche 8: Crepi (buitenmuur)

Geen asbest

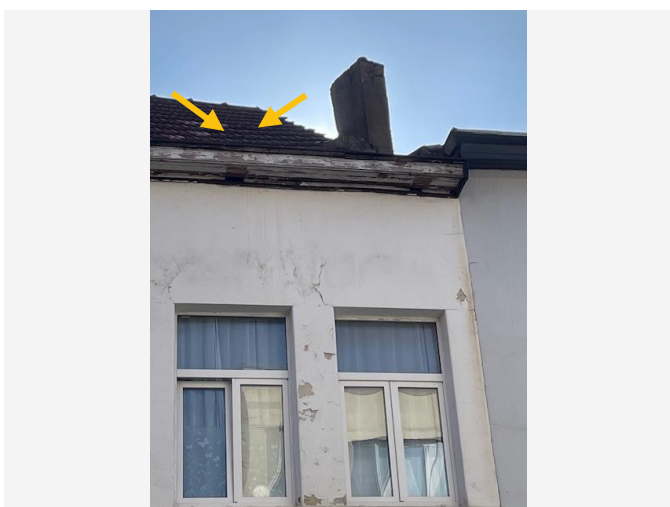
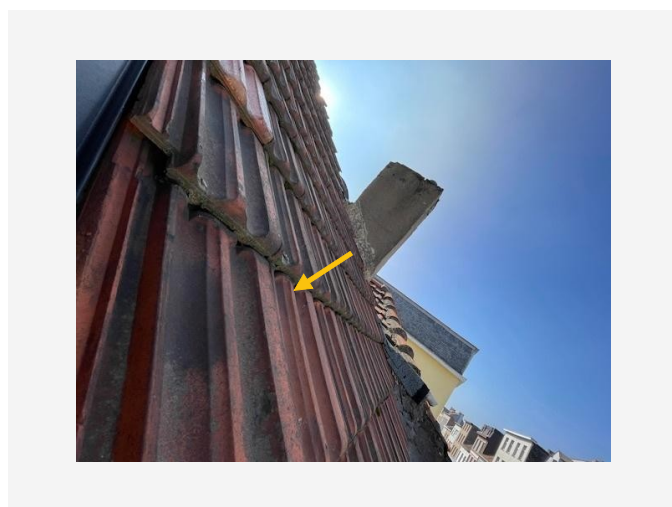
| Beschrijving | Notitie | Terug te vinden op plannen |
|---|---|---|
| Fiche 12: Dakbedekking | Gaat om sneldekdakpannen (terracotta), deze zijn niet verdacht. | Plan 1.10: Dak (woning) kopie |
