Asbestinventarisatetest

Frieslandstraat 4/1, 2660 Antwerpen

Attestnummer : 20250116-000262.000

Uitgegeven op : 16.01.2025

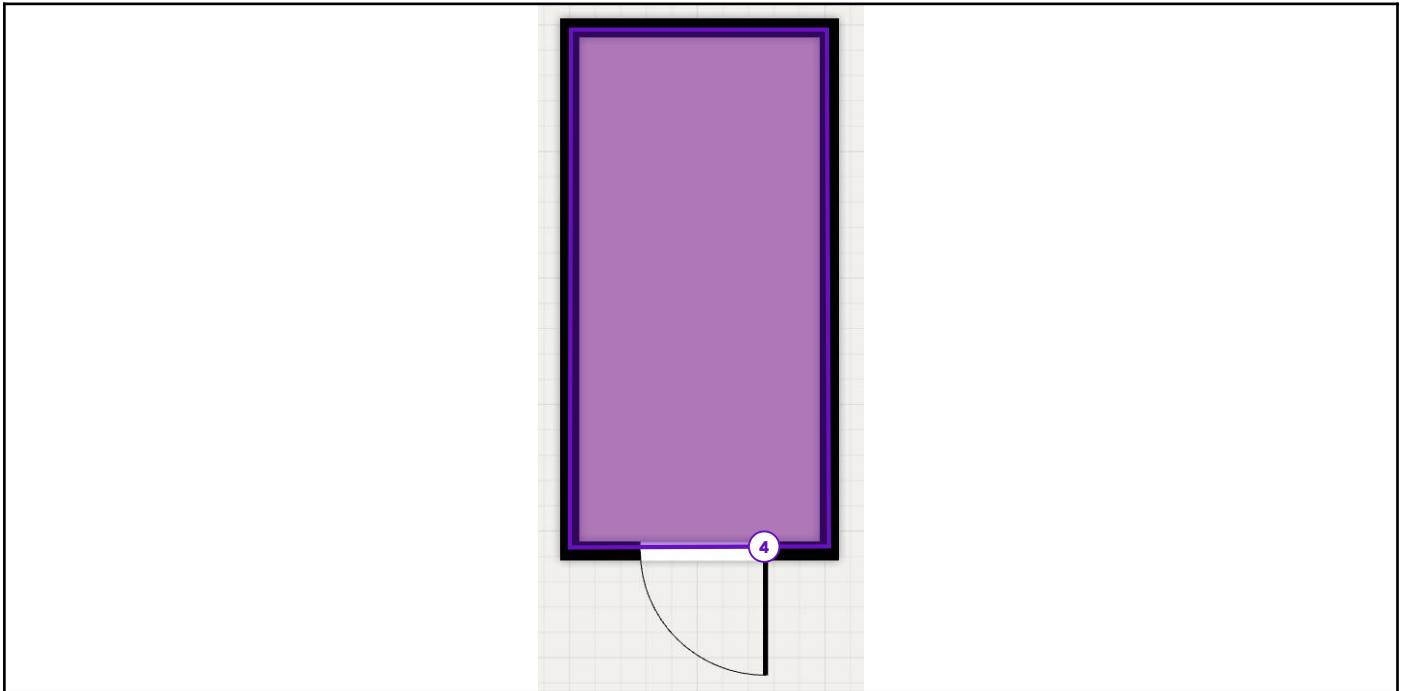
Plan 1.1: plan kelder

Beschrijving	Type	Actie
4. kelderberging 3	Advies	-

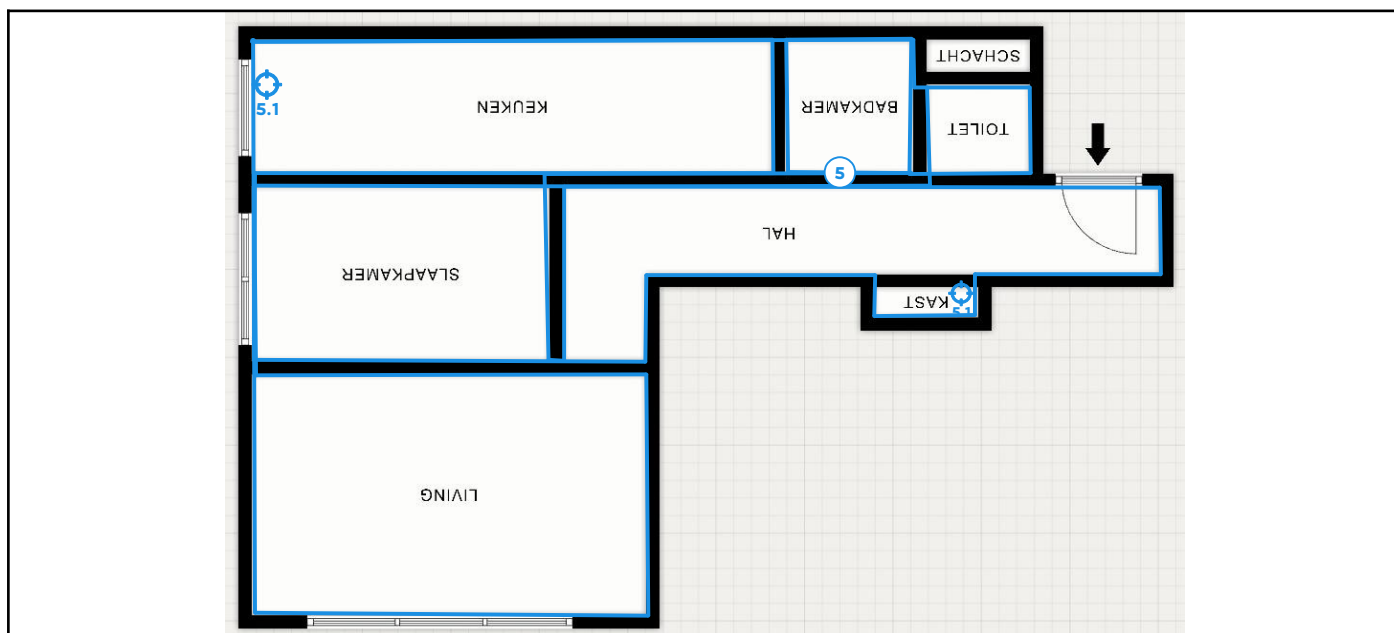
Plan 1.3: plan appartement - pleisterwerk wanden

Beschrijving	Type	Actie
5. pleisterwerk wanden	Geen asbest	-
5.1 Code: MM02	Mengmonster	-

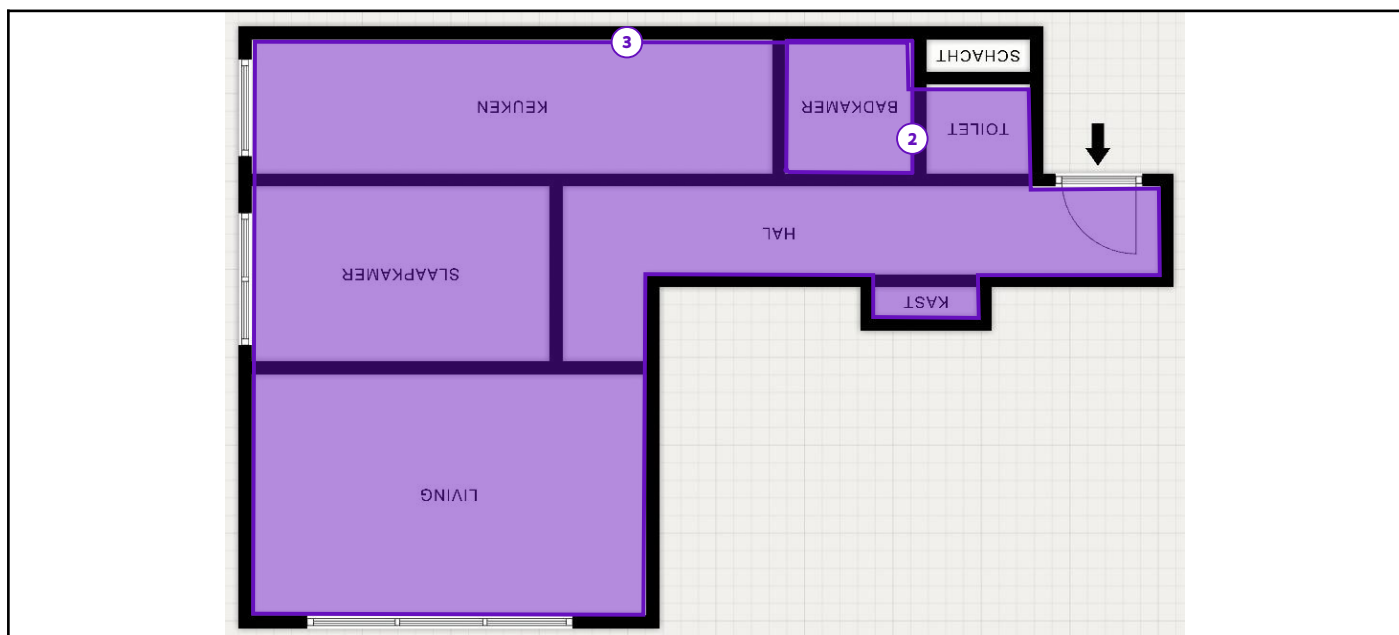
Plan 1.4: plan appartement - tegellijm - vloeren

Beschrijving	Type	Actie
2. tegellijm achter faiencetegels	Advies	-
3. vloerbekleding	Advies	-
