Asbestinventarisatetest

Lange Beeldekensstraat 85/87, 2060 Antwerpen

Attestnummer : 20240123-000330.000

Uitgegeven op : 23.01.2024

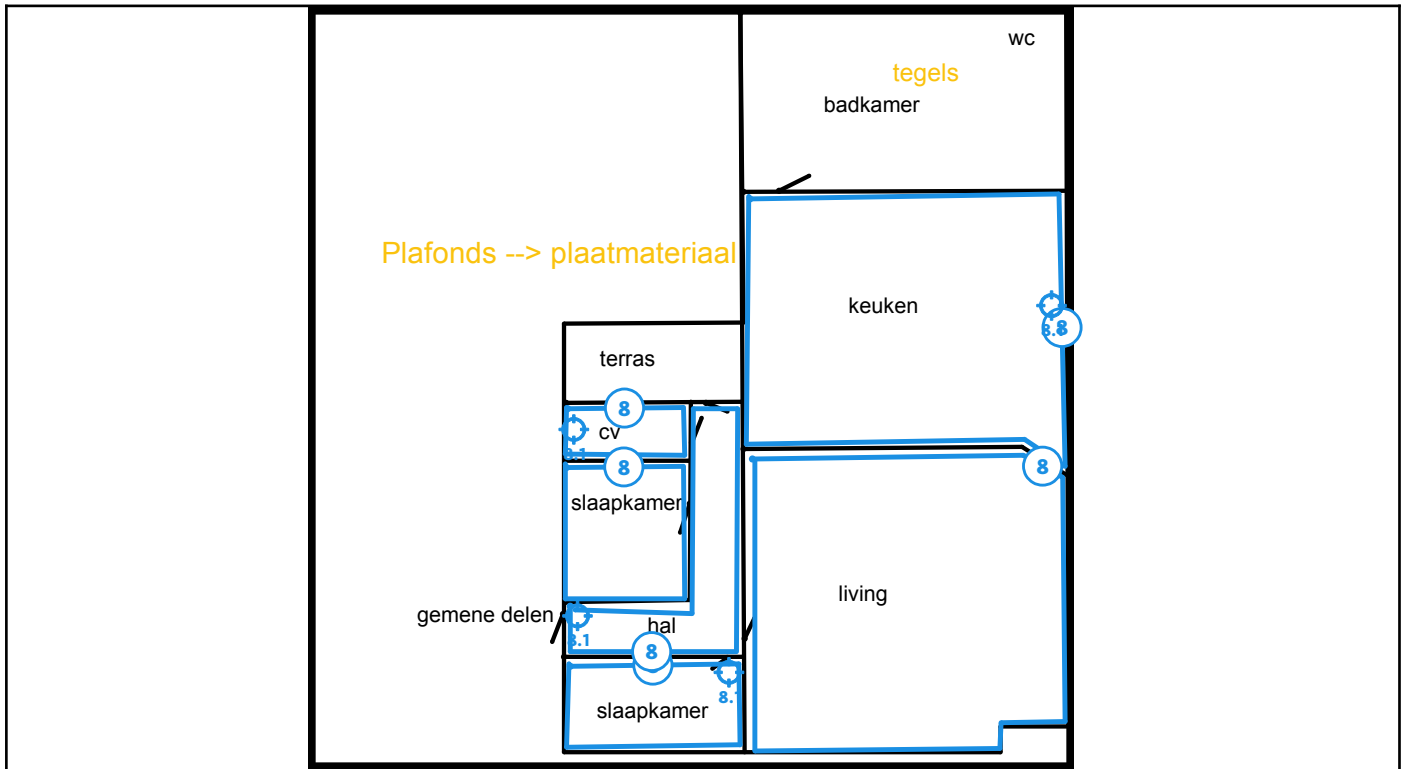
Plan 1.1: Appartement 3e v

Beschrijving	Type	Actie
1. Plafonds	Advies	-
7. Zwarte tegellijm	Geen asbest	-
8. Pleisterwerk muren	Geen asbest	-
8.1 Code: 1	Mengmonster	-

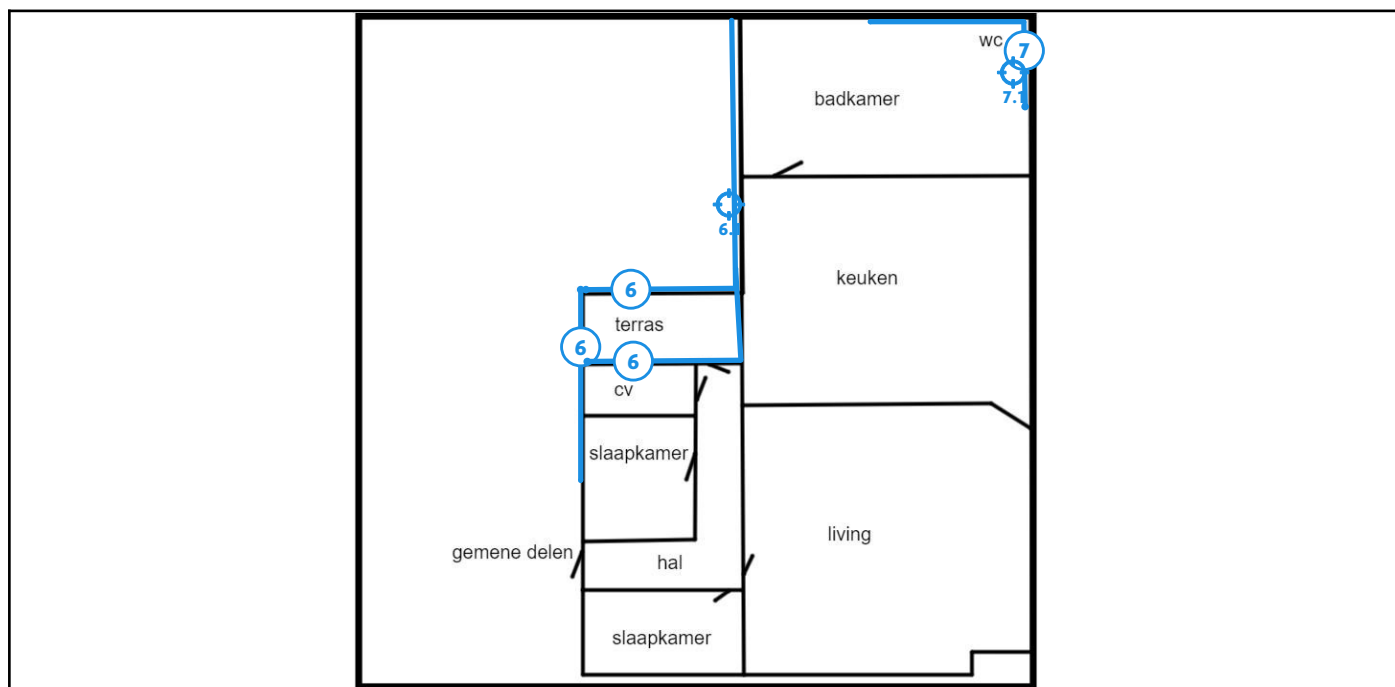
Plan 1.2: Appartement 3e v

Beschrijving	Type	Actie
6. Crepi achtergevel	Geen asbest	-
6.1 Code: 4	Puntmonster	-
7. Zwarte tegellijm	Geen asbest	-
7.1 Code: 3	Puntmonster	-

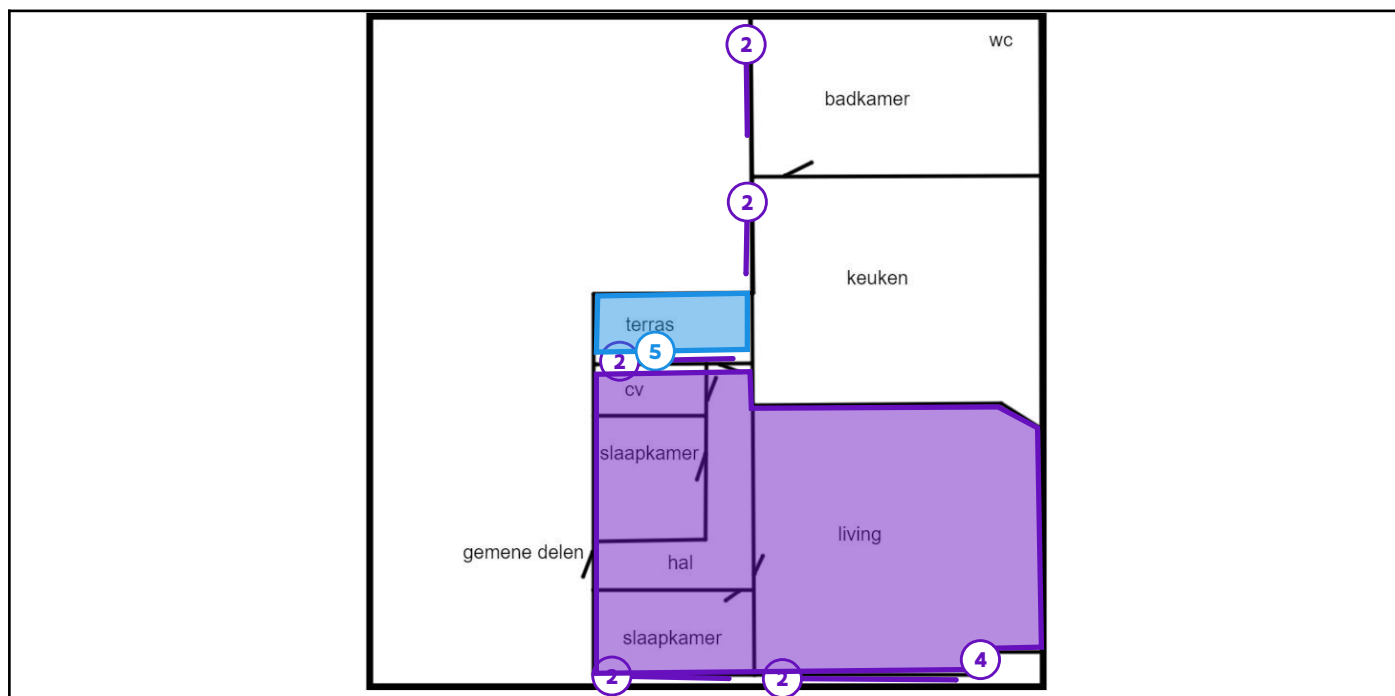
Plan 1.3: Appartement 3e v

Beschrijving	Type	Actie
2. Mastiek ramen	Advies	-
4. Laminaat	Advies	-
5. Roofing terras	Geen asbest	-

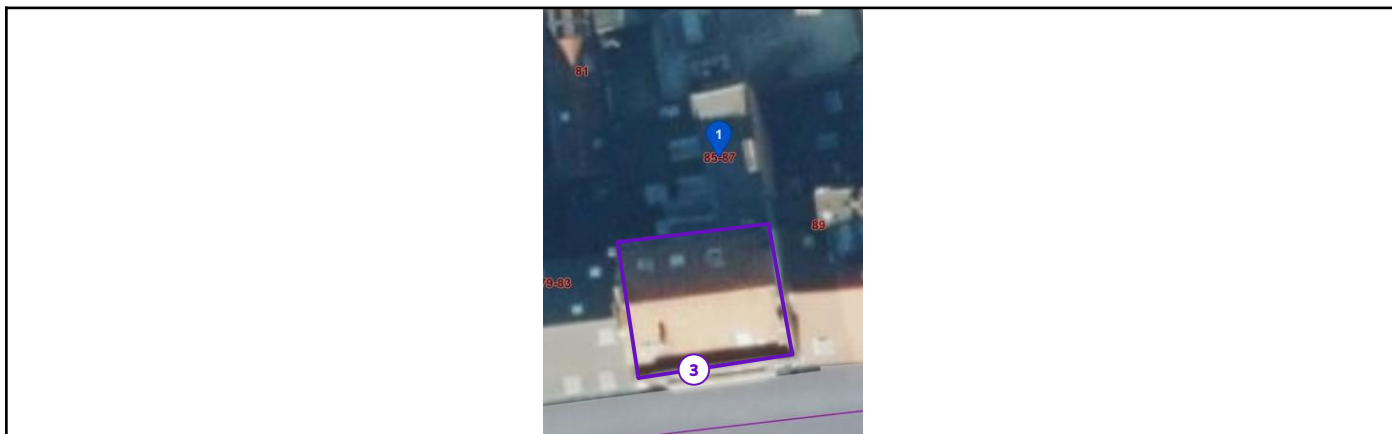
Plan 1.4: Luchtfoto

Beschrijving	Type	Actie
3. Dak geïnspecteerd	Advies	-
