# Asbestinventarisatetest

Mechelsesteenweg 189/V3, 2018 Antwerpen

Attestnummer : 20260512-000341.000

## Zone 1: appartement v3

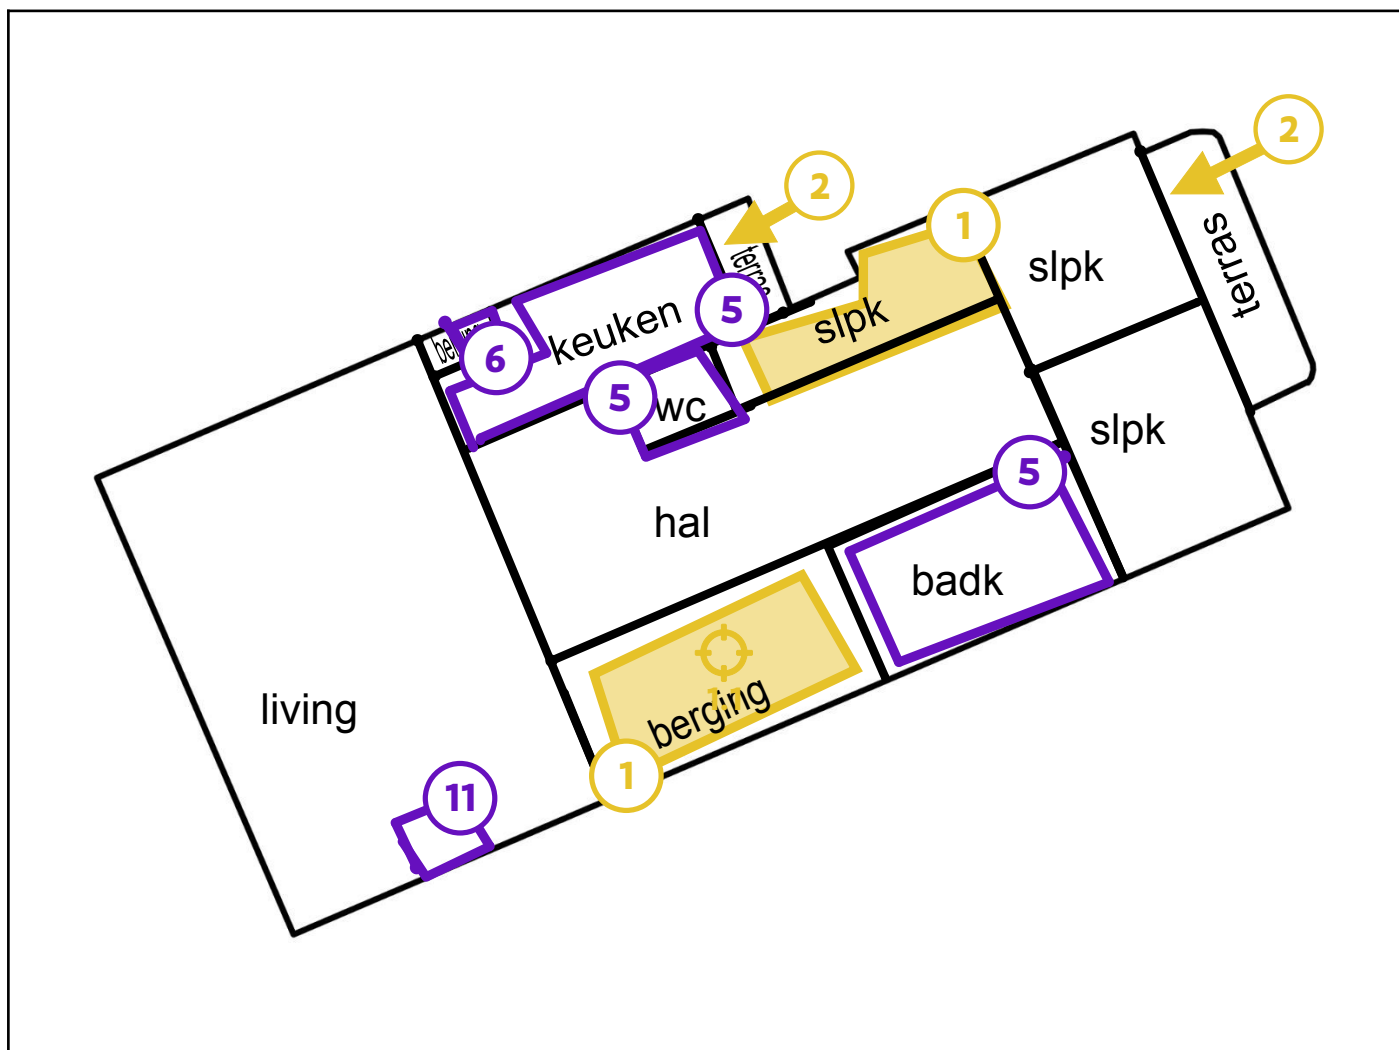
## Plan 1.1: plan appartement

Beschrijving	Type	Actie
1. Zwarte lijm	Asbestmateriaal	Zorgvuldig beheren
1.1 Code: lijm	Kleefmonster	-
2. AC afvoer/regen buis (visueel vastgesteld)	Asbestmateriaal	Zorgvuldig beheren
5. Tegellijm niet zichtbaar	Advies	-
6. vuilnis schacht	Advies	-
11. schouw/rookkanaal	Overige ruimte of materiaal	-

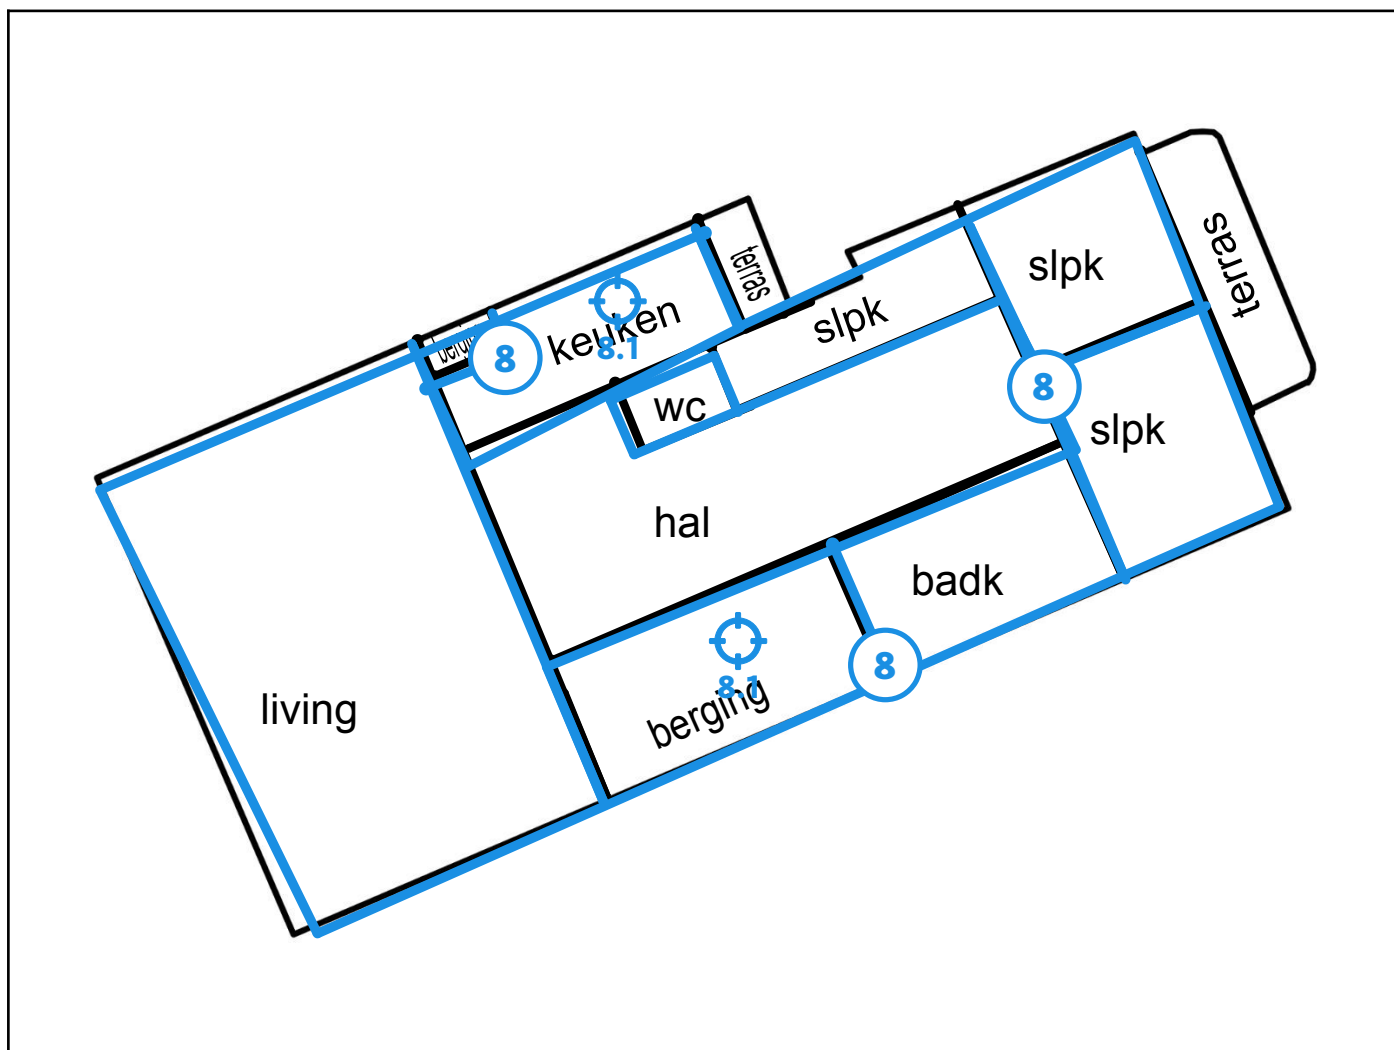
## Plan 1.2: plan appartement

Beschrijving	Type	Actie
8. Muurpleister	Geen asbest	-
8.1 Code: muur	Mengmonster	-

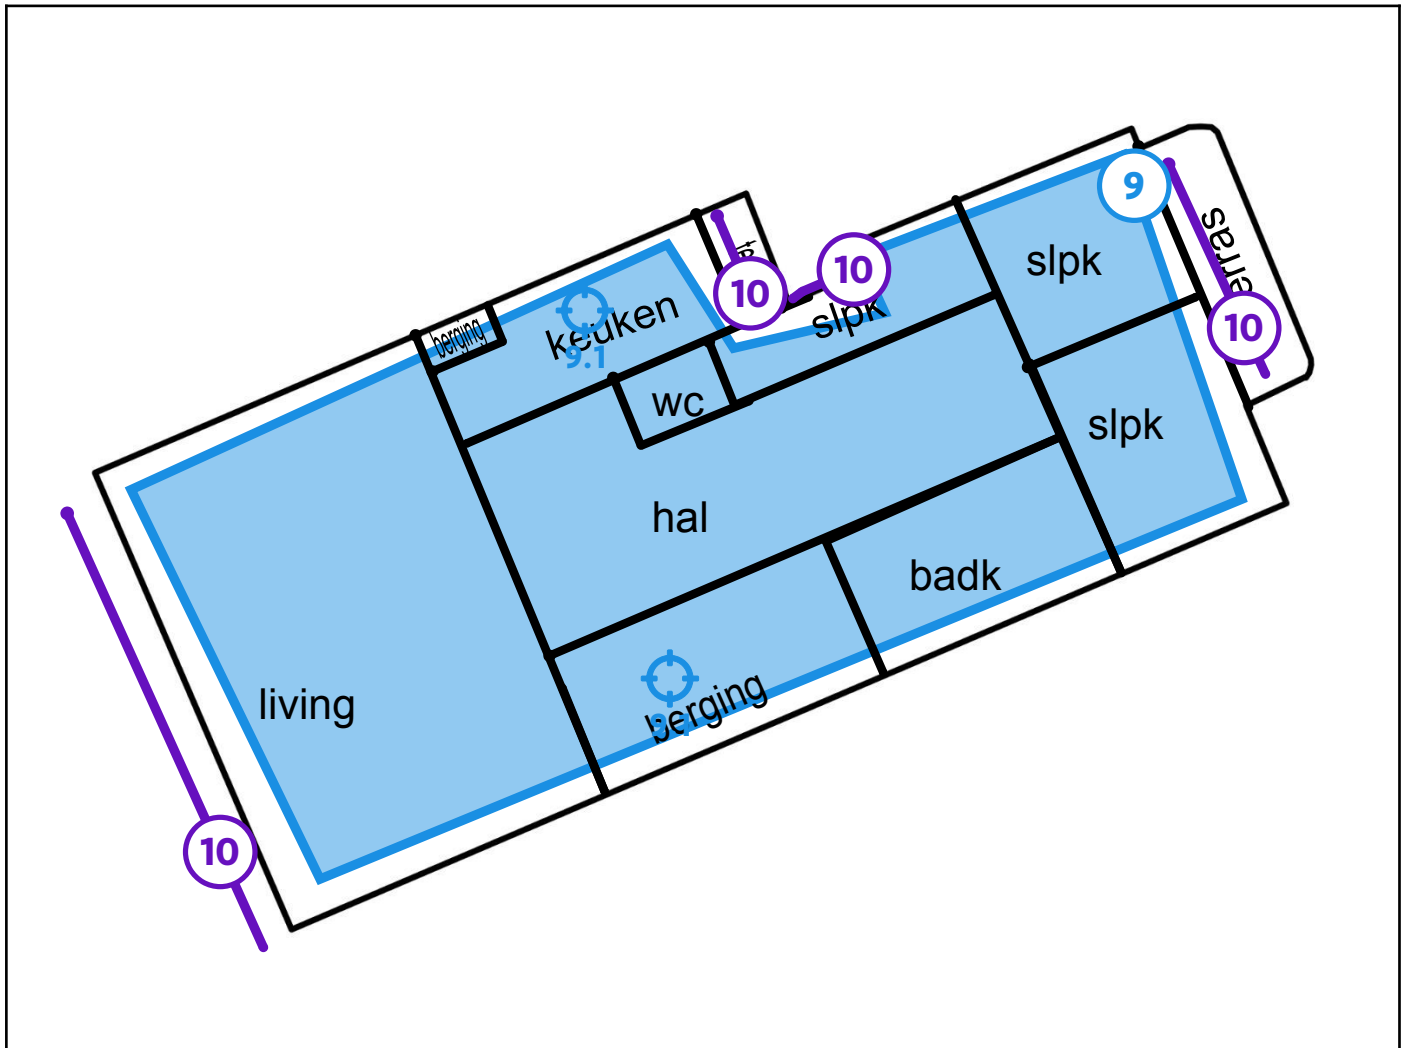
## Plan 1.3: plan appartement

Beschrijving	Type	Actie
9. Plafondpleister	Geen asbest	-
9.1 Code: plafond	Mengmonster	-
10. Kit niet verdacht (visueel vastgesteld)	Overige ruimte of materiaal	-

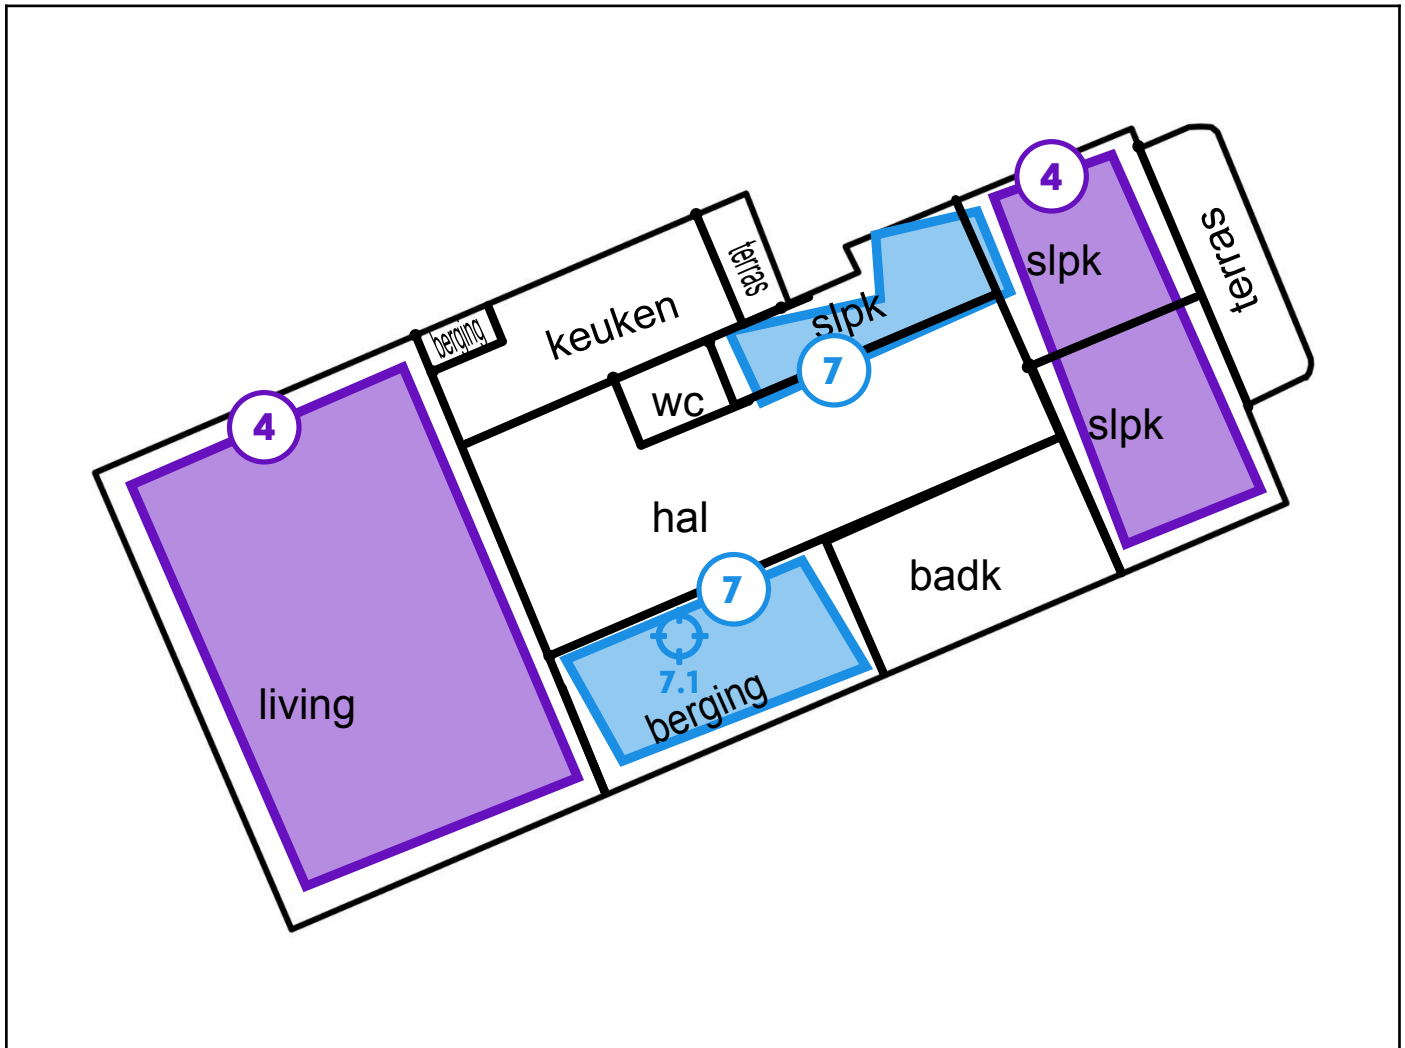
## Plan 1.4: plan appartement

Beschrijving	Type	Actie
4. Lijm voor parketvloer	Advies	-
7. Vinyl tegels (colovinyl)	Geen asbest	-
7.1 Code: vinyl tegel	Puntmonster	-

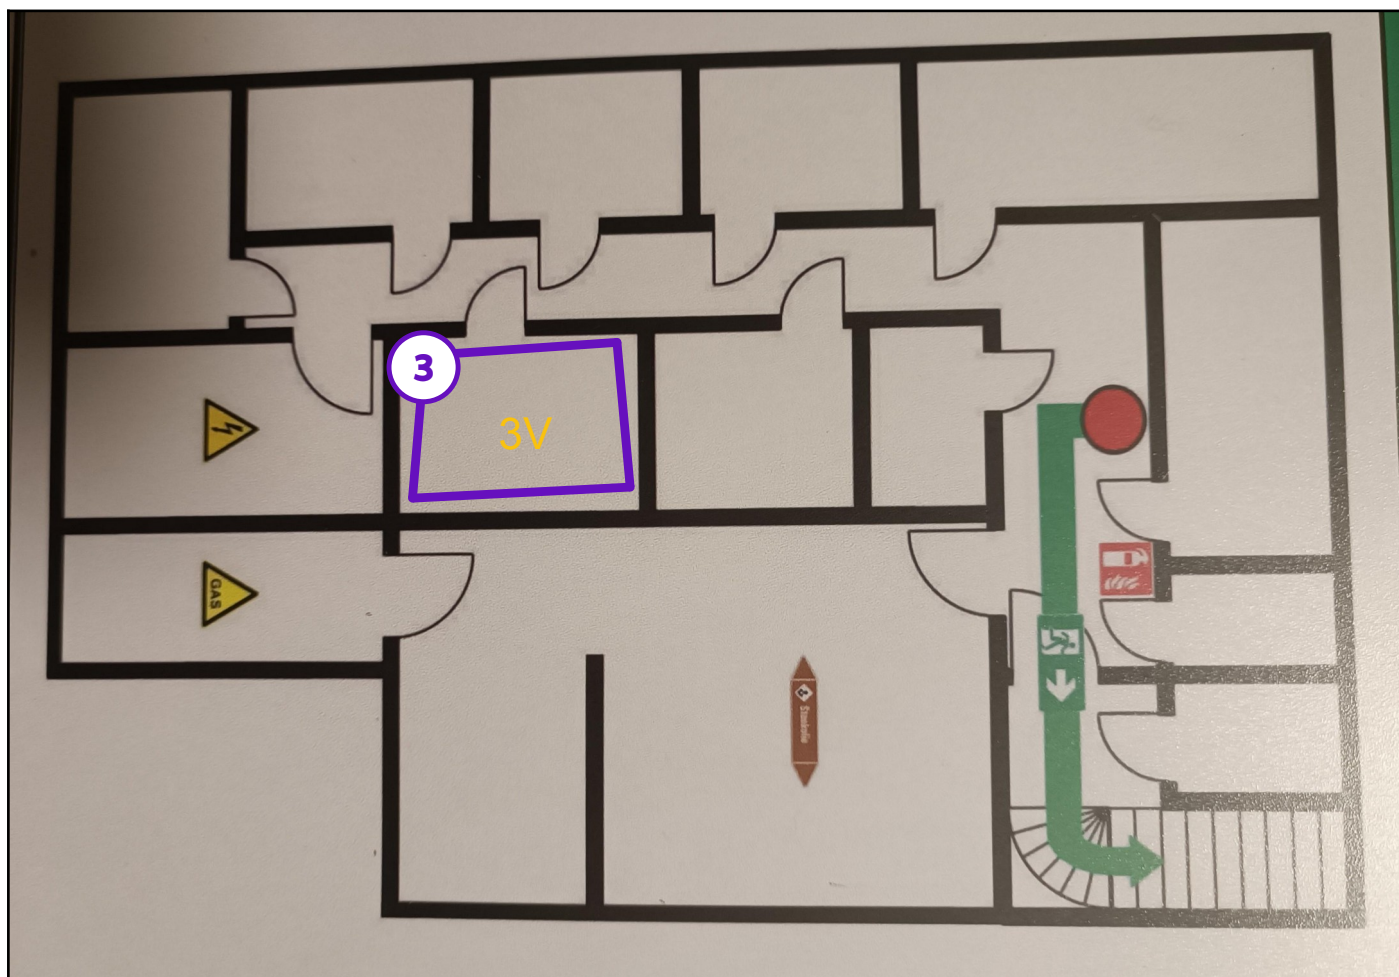
## Plan 1.5: plan kelder

Beschrijving	Type	Actie
3. kelderberging	Advies	-
