# Asbestinventarisatattest

Sint-Janstraat 27, 2140 Antwerpen

Attestnummer : 20260802-000075.001

Uitgegeven op : 15.08.2026

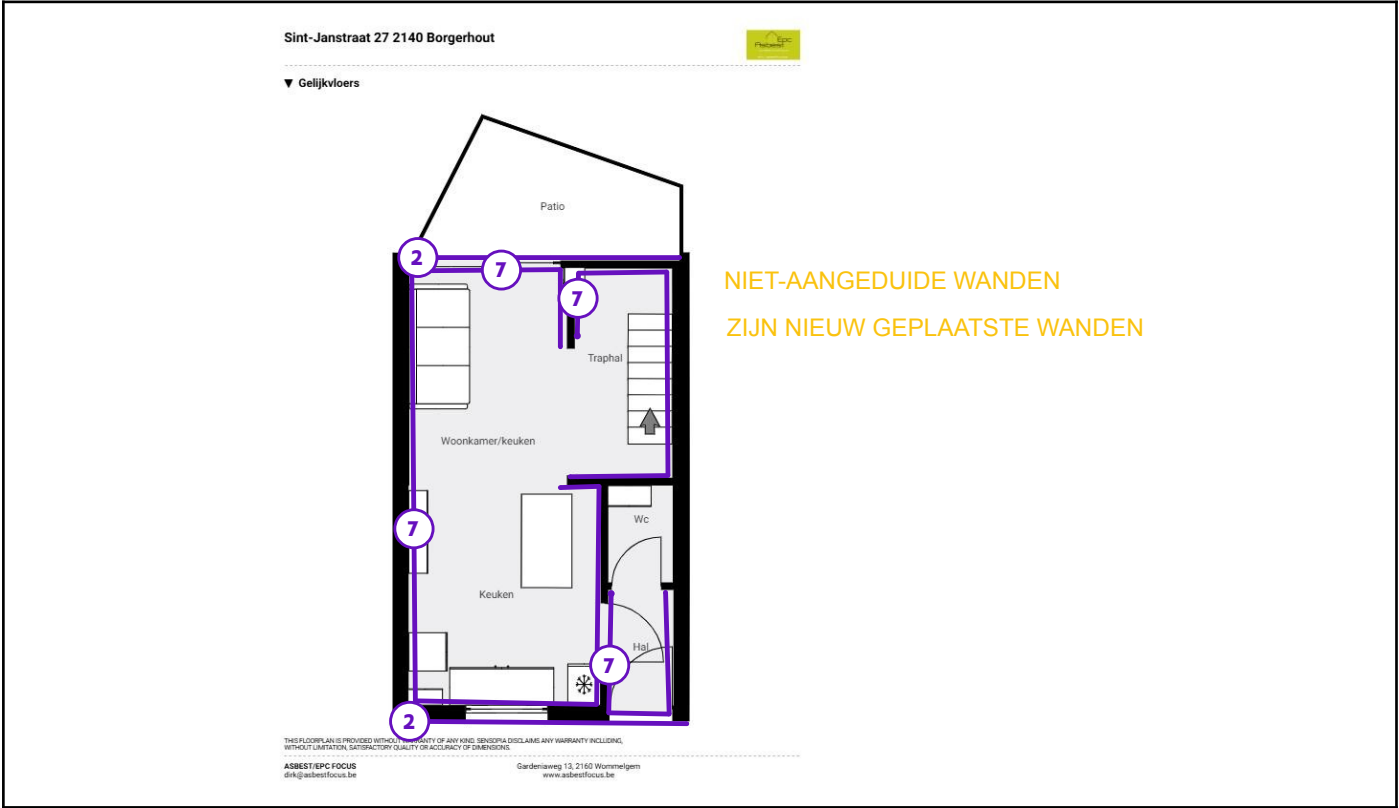
# Plan 1.2: plan gelijkvloers

| Beschrijving | Type | Actie |
|---|---|---|
| 7. pleisterwerk wanden | Overige ruimte of materiaal | - |

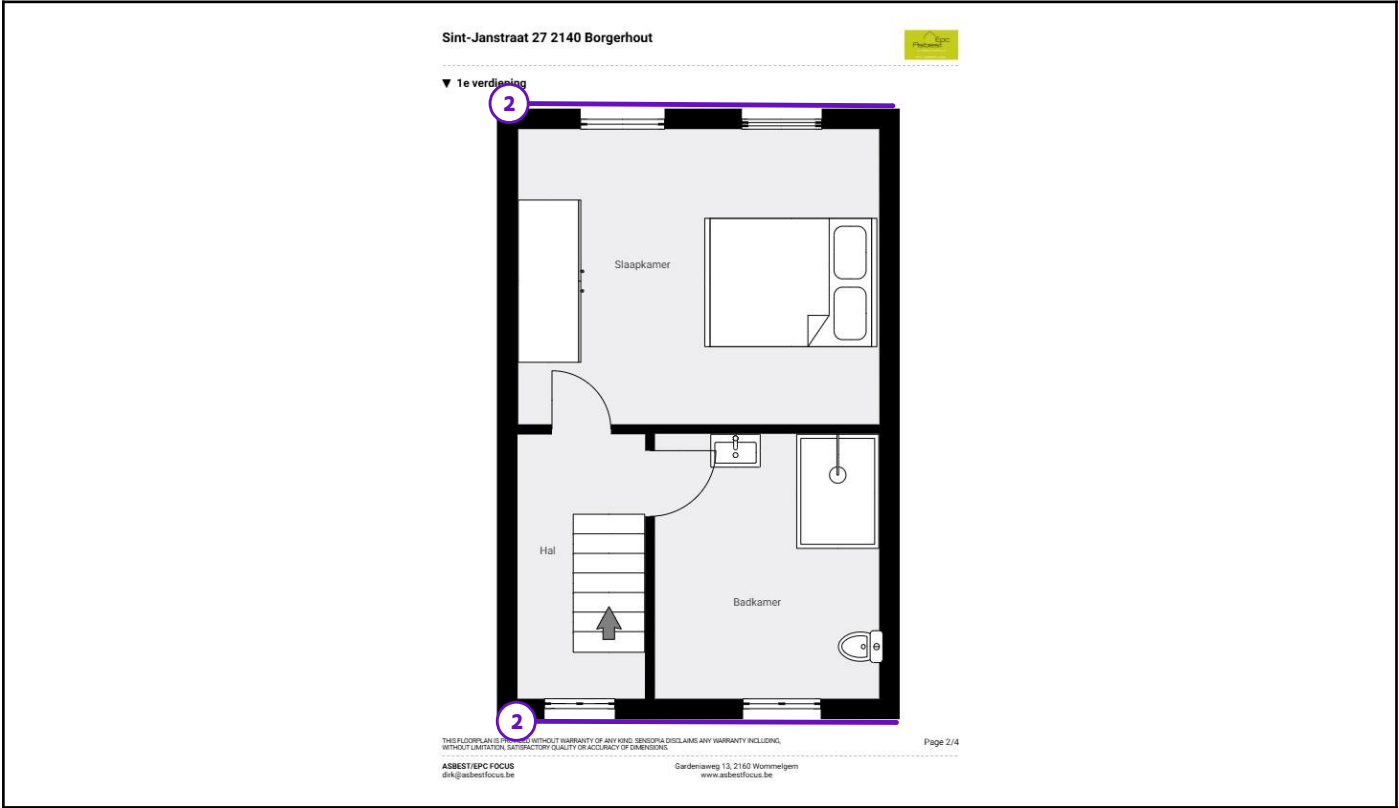
# Plan 1.3: plan 1e verdieping

| Beschrijving | Type | Actie |
|---|---|---|
| 2. crepi voorgevel en achtergevel | Advies | - |

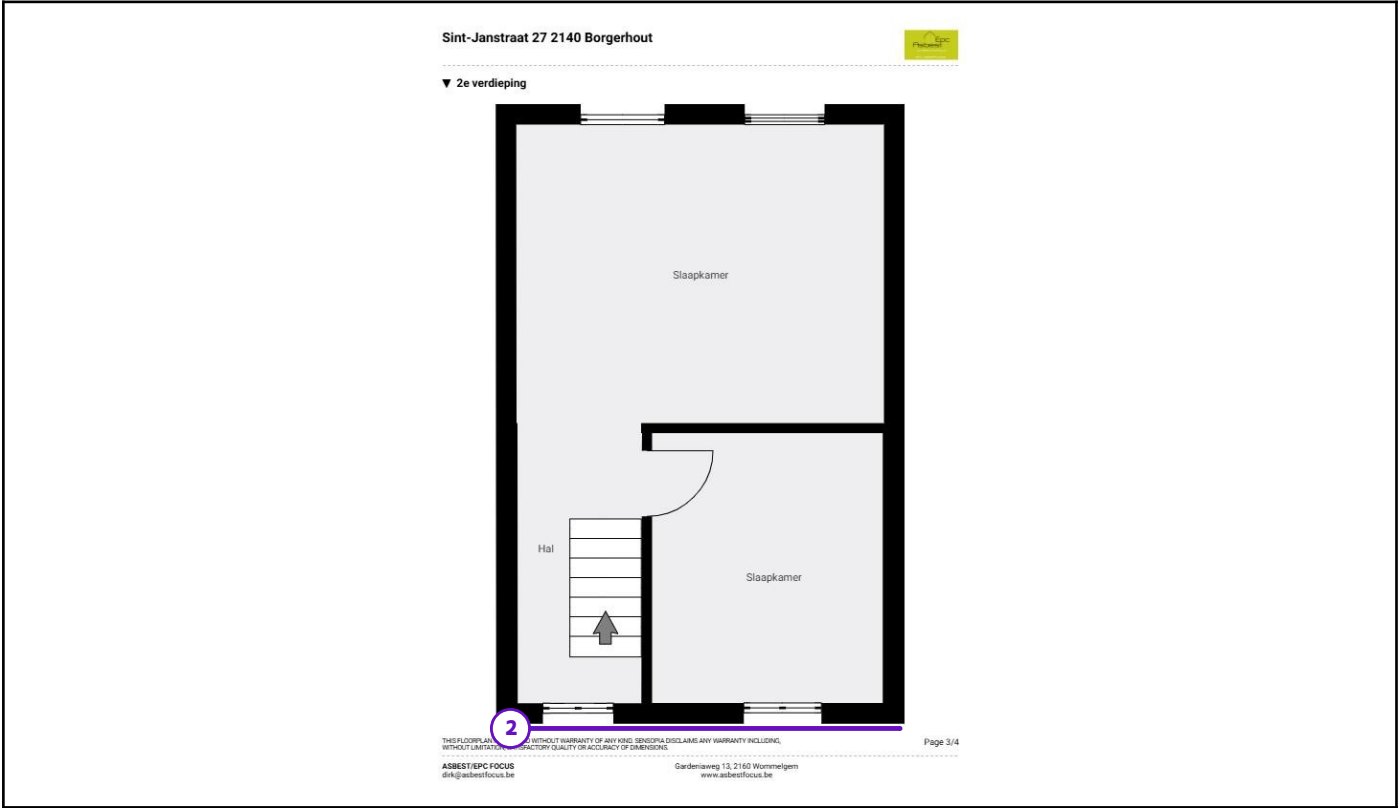
# Plan 1.4: plan 2e verdieping

| Beschrijving | Type | Actie |
|---|---|---|
| 2. crepi voorgevel en achtergevel | Advies | - |

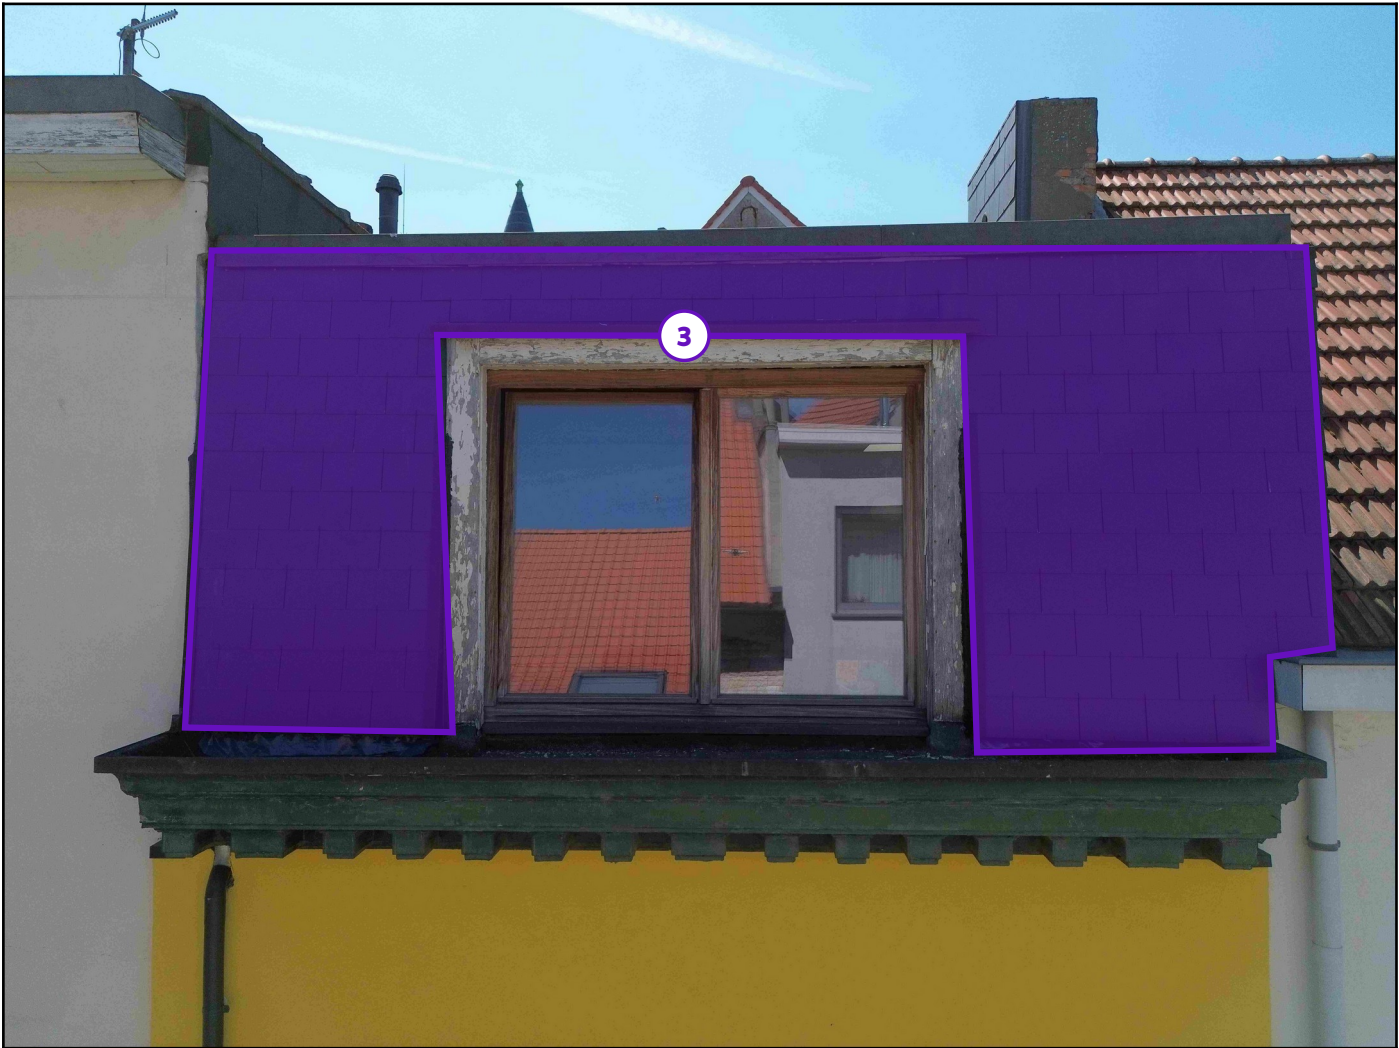
# Plan 1.5: gevelleien+

| Beschrijving | Type | Actie |
|---|---|---|
| 3. gevelleien | Advies | - |

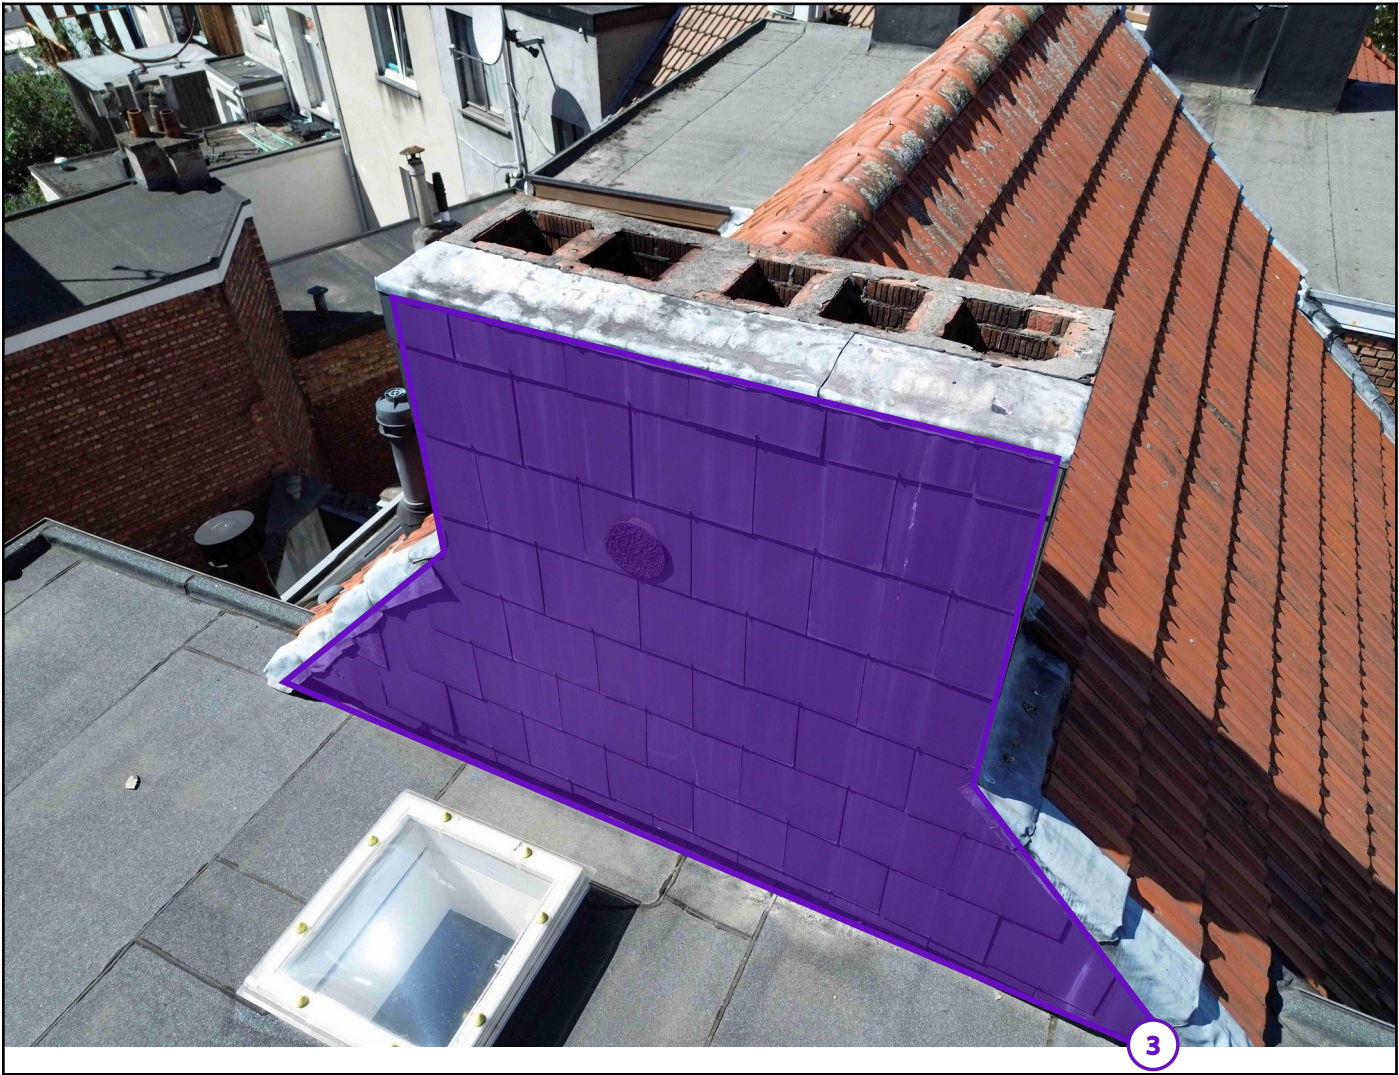
# Plan 1.6: gevelleien schouw

| Beschrijving | Type | Actie |
|---|---|---|
| 3. gevelleien | Advies | - |
