# Asbestinventarisatetest

Hoogstraat 27, 2930 Brasschaat

Attestnummer : 20260518-000171.000

**Asbestveilig** (maar niet asbestvrij)

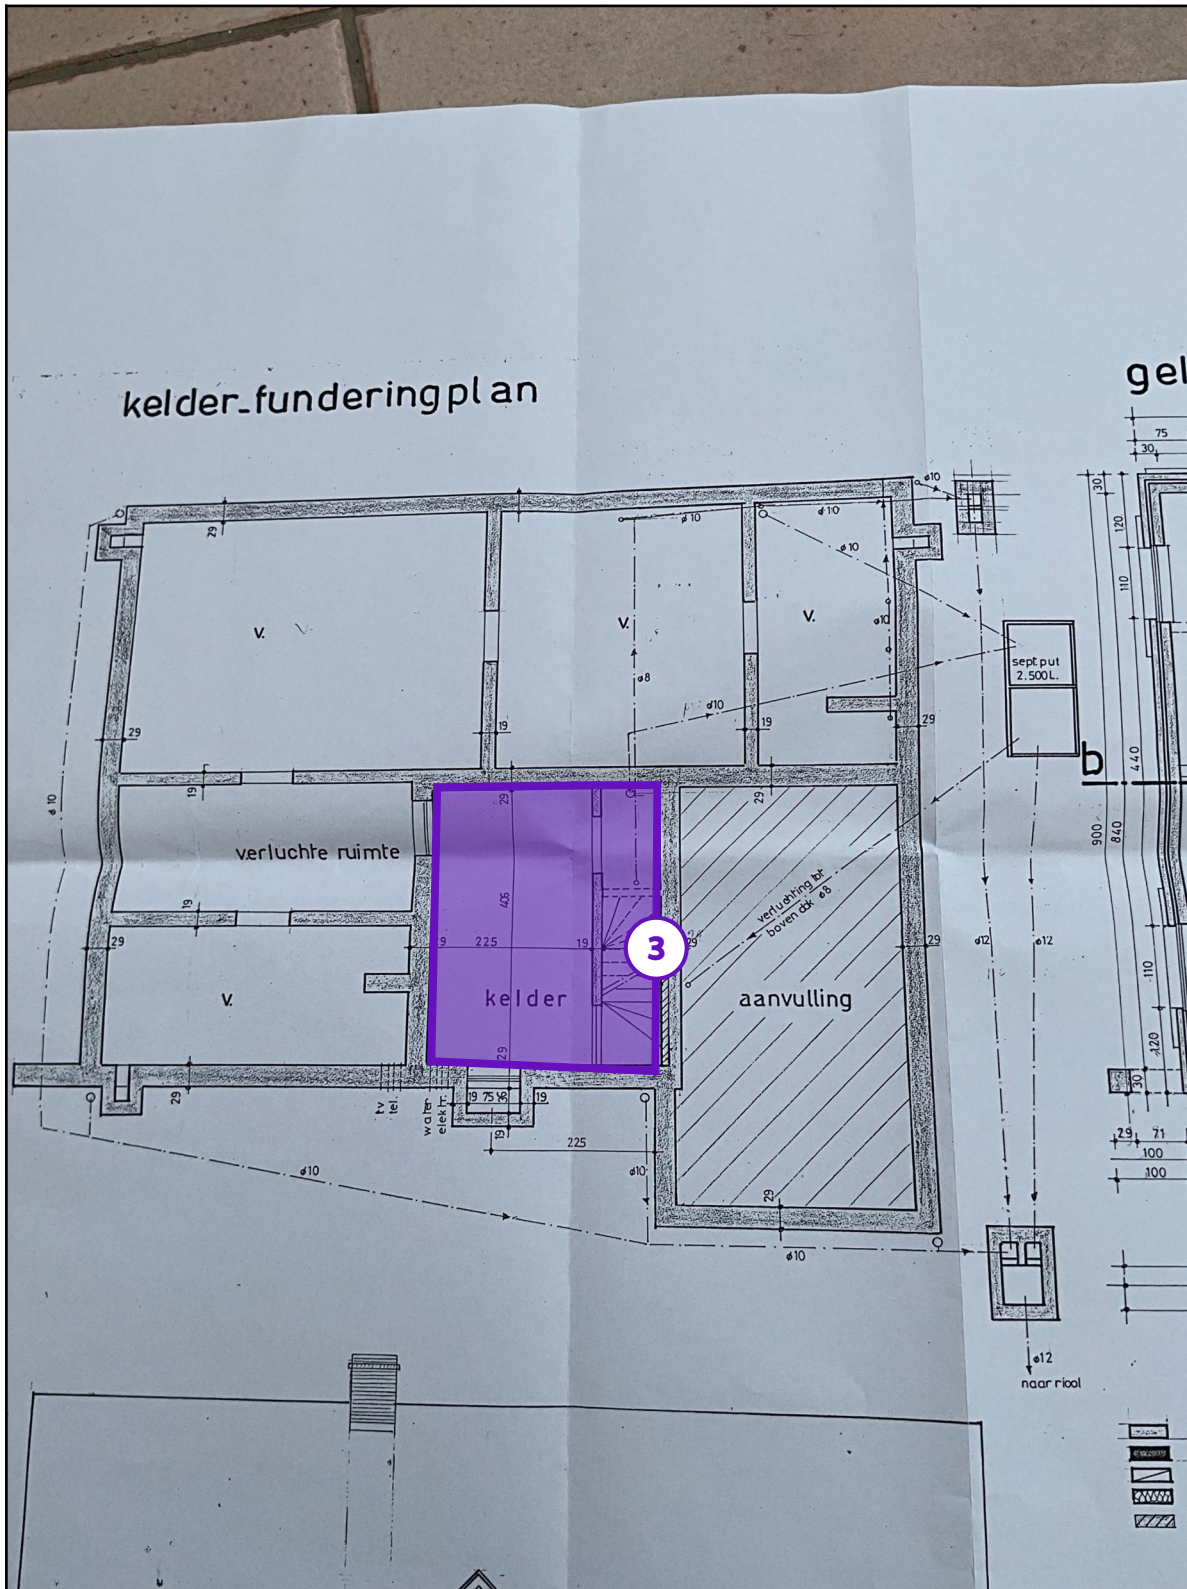
# Plan 1.1: plan kelder

3. kelder	Advies	-
-----------	--------	---

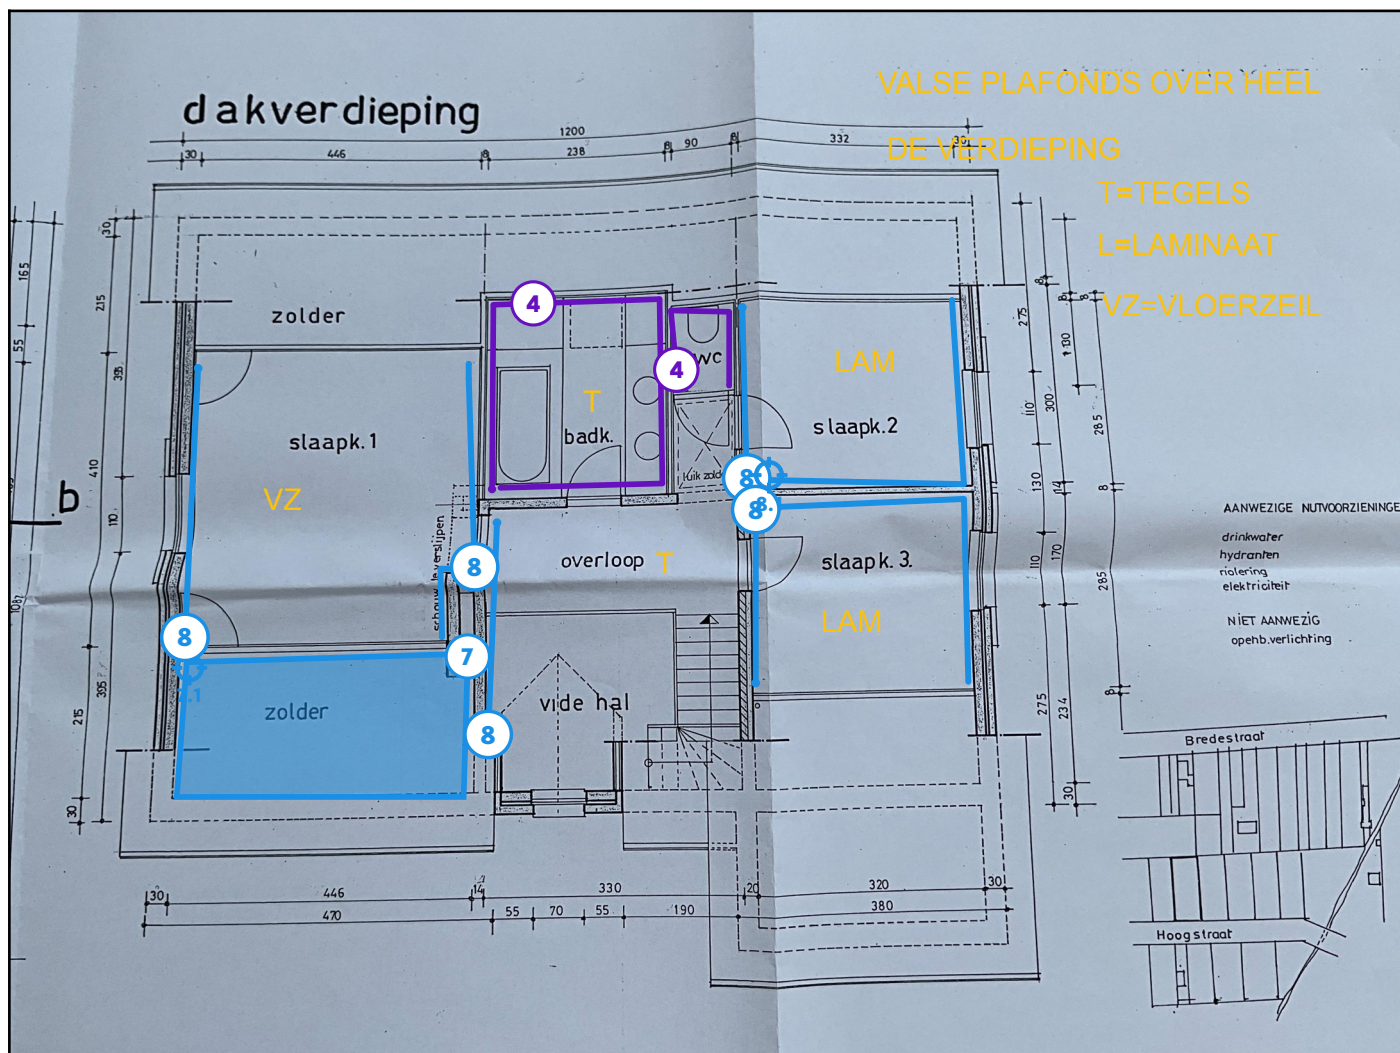
# Plan 1.3: plan 1e verdieping

Beschrijving	Type	Actie
4. wandtegelwerk	Advies	-
5. vloeren	Advies	-
7. vloerzeil zolder	Geen asbest	-
7.1 Code: 3	Puntmonster	-
8. pleisterwerk wanden	Geen asbest	-
8.1 Code: 1	Mengmonster	-

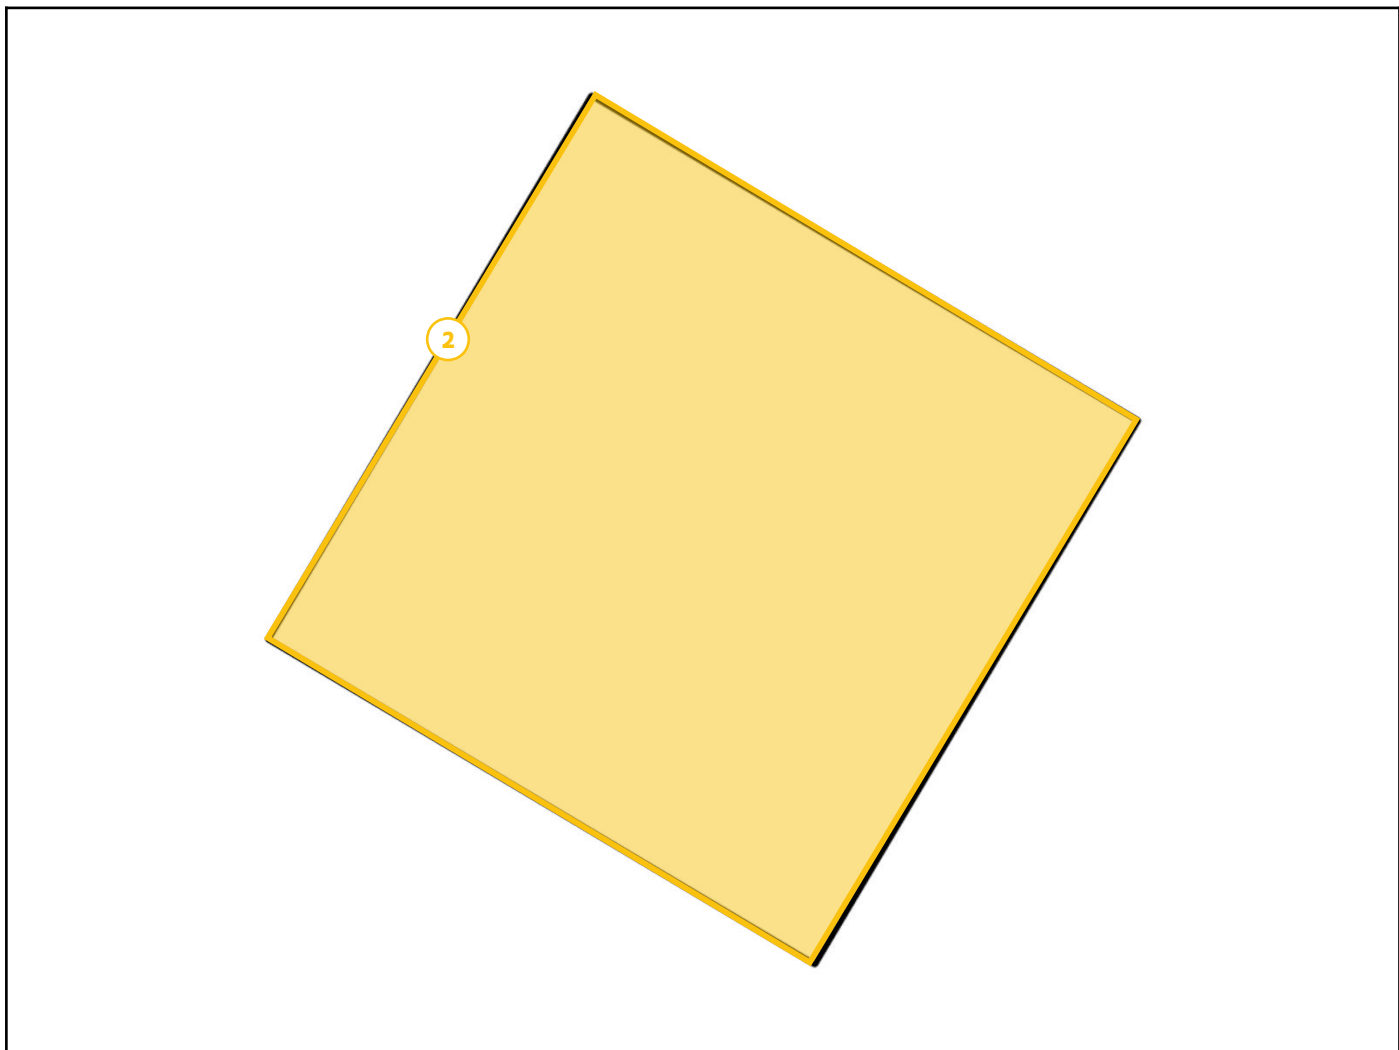
## Plan 2.1: prieel plan

Beschrijving	Type	Actie
2. tuinprieel	Uitsluiting	-

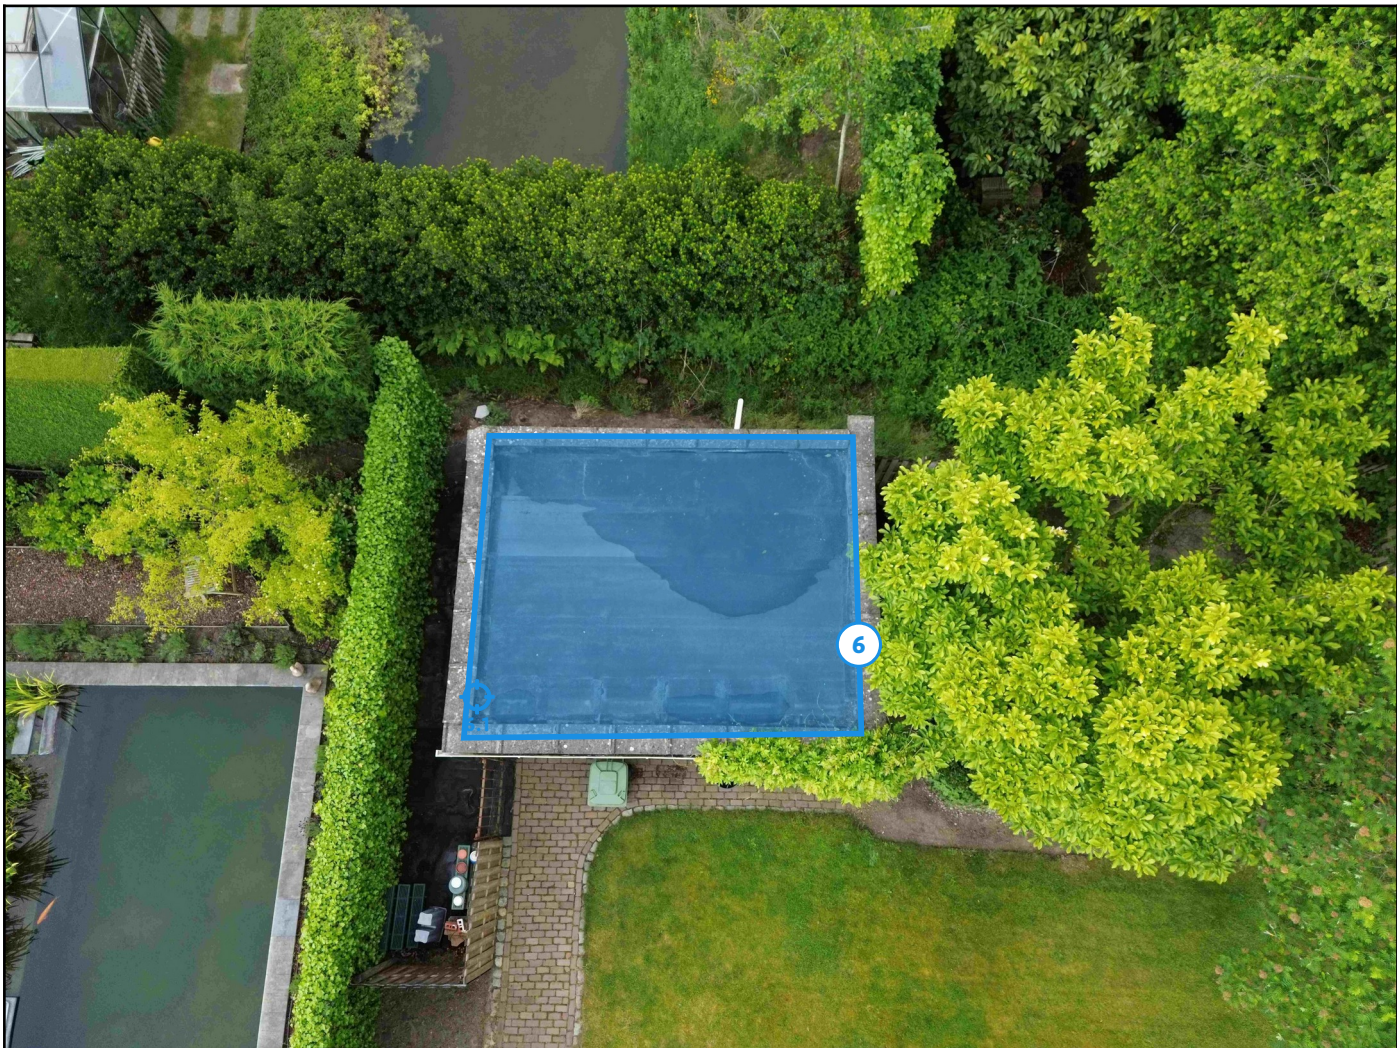
## Plan 3.2: dak tuinberging

Beschrijving	Type	Actie
6. Roofing plat dak tuinberging	Geen asbest	-
6.1 Code: 4	Puntmonster	-
