# Asbestinventarisatetest

Mechelsesteenweg 89, 2540 Hove

Attestnummer : 20240702-000724.000

**Niet-asbestveilig**

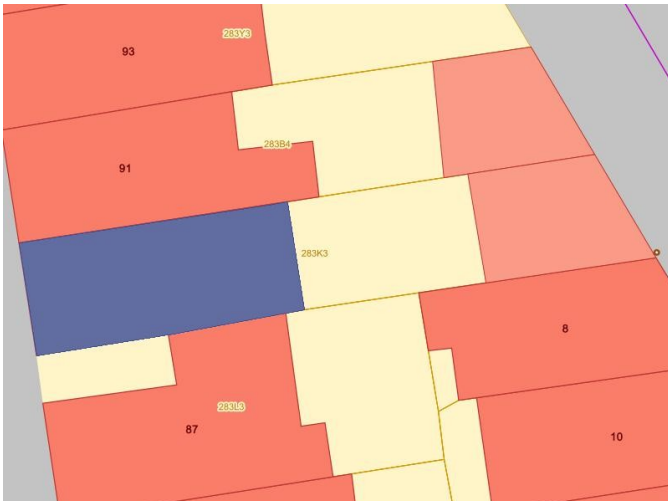
## Zone 1: Hoofdgebouw

Tijdens de inspectie vastgesteld:

- 1 Asbestmateriaal**
- 0 Beperking
- 0 Uitsluiting
- 0 Roerend goed
- 0 Puin, steenslag, (water)bodem
- 4 Advies**
- 2 Geen asbest**

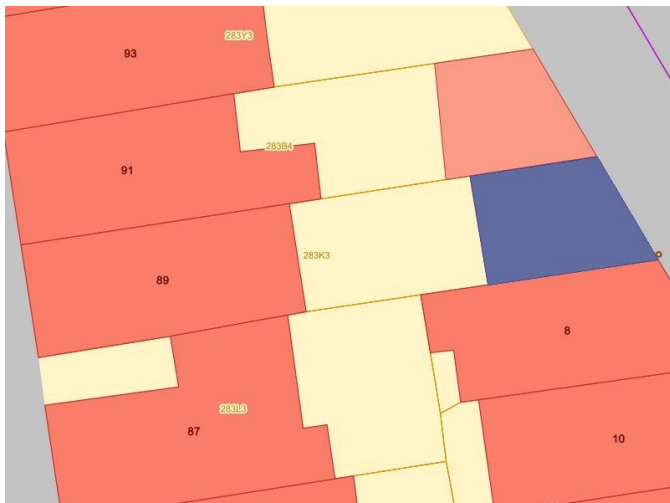
## Zone 2: Bijgebouw

Tijdens de inspectie vastgesteld:

- 0 Asbestmaterialen
- 0 Beperkingen
- 0 Uitsluitingen
- 0 Roerende goederen
- 0 Puin, steenslag, (water)bodem
- 2 Adviezen**
- 0 Geen asbest
