Asbestinventarisatetest

Waeslandstraat 15, 2660 Antwerpen

Attestnummer : 20260702-000402.001

Uitgegeven op : 02.07.2026

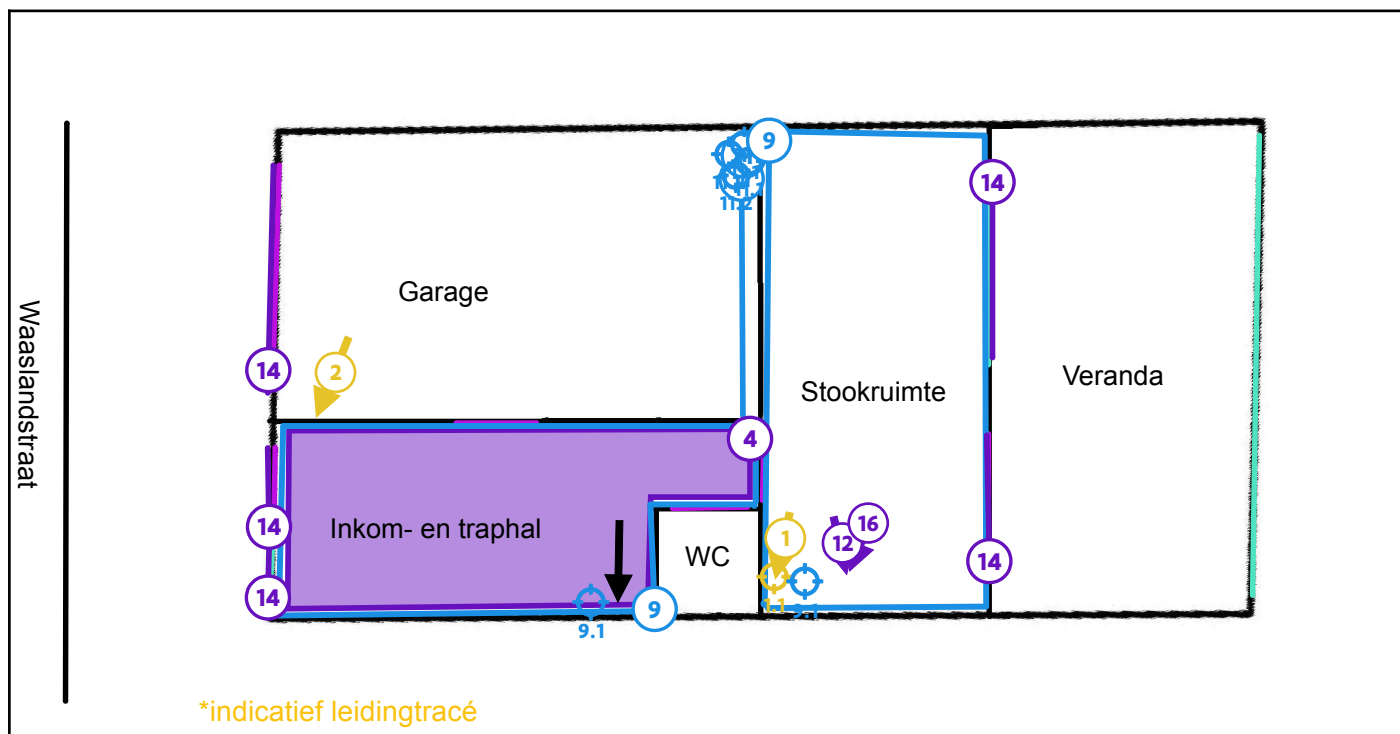
Plan 1.1: GLV

Beschrijving	Type	Actie
1. Roetluikje stookruimte	Asbestmateriaal	Zorgvuldig beheren
1.1 Code: A6	Puntmonster	-
2. Bakeliet omkasting	Asbestmateriaal	Zorgvuldig beheren
4. Tegels (inkomhal, woonkamer en overlopen) - niet verdacht	Advies	-
9. Pleisterwerk muren	Geen asbest	-
9.1 Code: A1	Mengmonster	-
11. Leidingisolatie garage	Geen asbest	-
11.1 Code: A3B	Mengmonster	-
11.2 Code: A3R	Mengmonster	-
12. Materialen aan de stookketel (buitenkant)	Overige ruimte of materiaal	-

14. Afdichtingsmateriaal schrijnwerk	Overige ruimte of materiaal	-
16. Materialen aan de stookketel (binnenkant)	Overige ruimte of materiaal	-

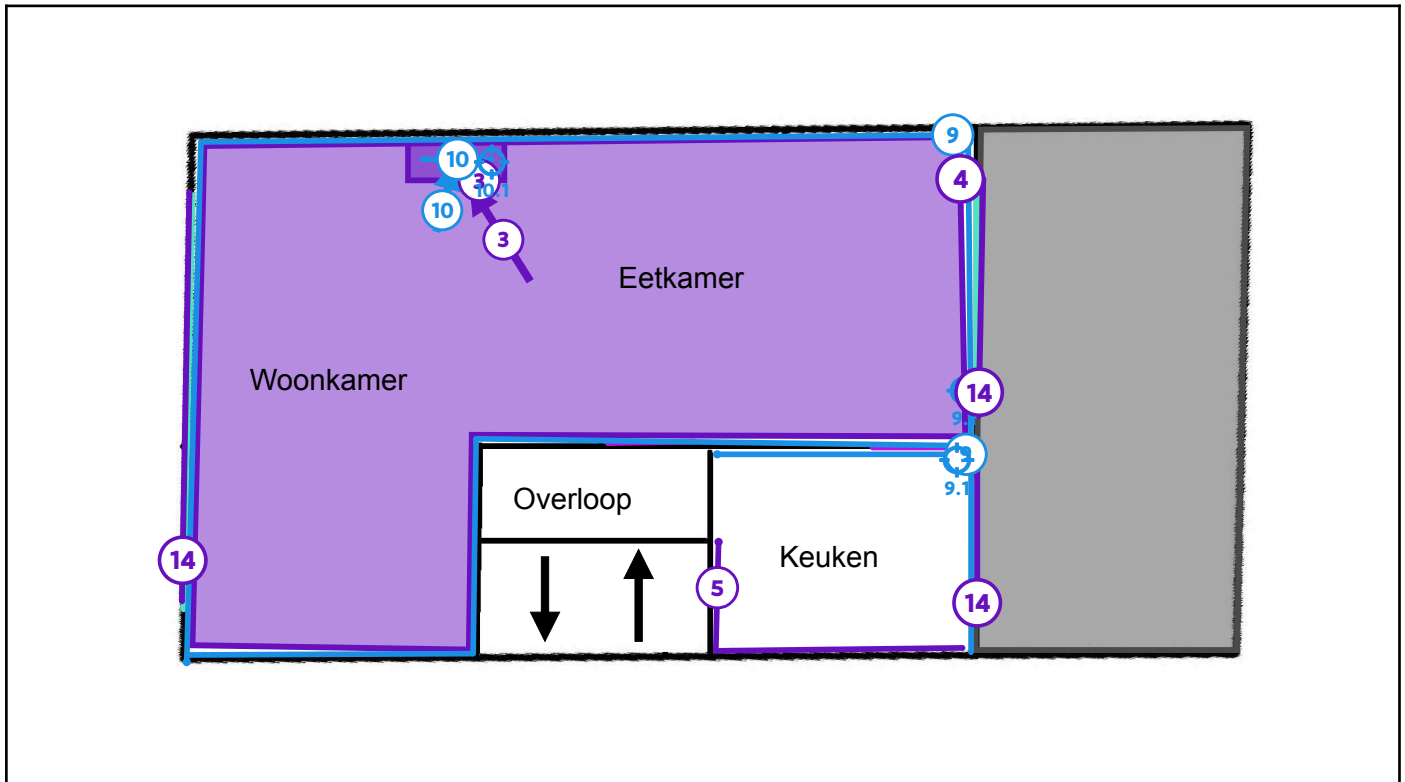
Plan 1.3: Verdieping 1

Beschrijving	Type	Actie
3. Binnenkant schouwschacht	Beperking	-
4. Tegels (inkomhal, woonkamer en overlopen) - niet verdacht	Advies	-
5. Lijm faiencetegels keuken + badkamer	Advies	-
9. Pleisterwerk muren	Geen asbest	-
9.1 Code: A1	Mengmonster	-
10. Sierplaat schouw	Geen asbest	-
10.1 Code: A7	Puntmonster	-
14. Afdichtingsmateriaal schrijnwerk	Overige ruimte of materiaal	-

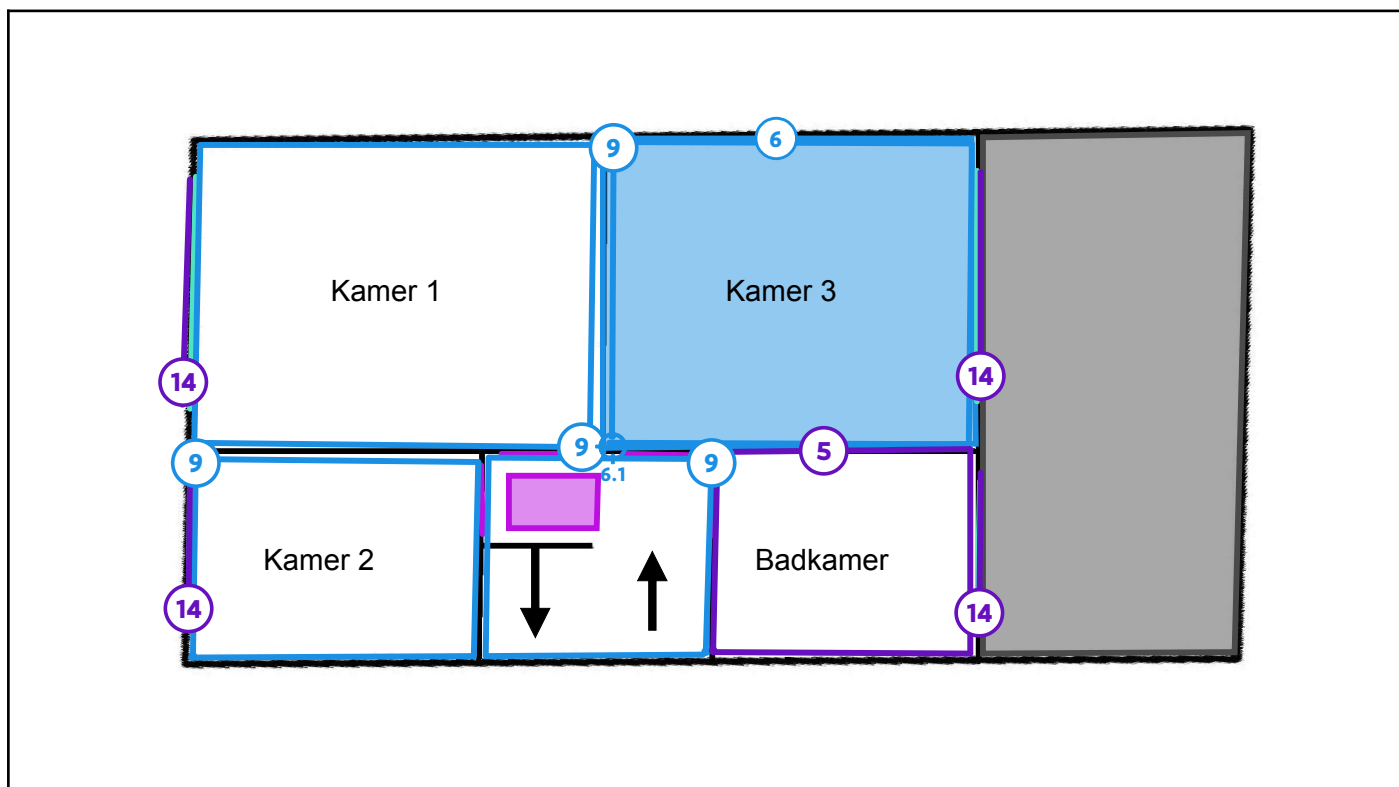
Plan 1.5: Verdieping 2

Beschrijving	Type	Actie
5. Lijm faiencetegels keuken + badkamer	Advies	-
6. Vloerzeil kamer 3	Geen asbest	-
6.1 Code: A5	Puntmonster	-
9. Pleisterwerk muren	Geen asbest	-
14. Afdichtingsmateriaal schrijnwerk	Overige ruimte of materiaal	-
