# Asbestinventarisatetest

Oude Leuvensestraat 47/3, 3300 Tienen

**Niet-asbestveilig**

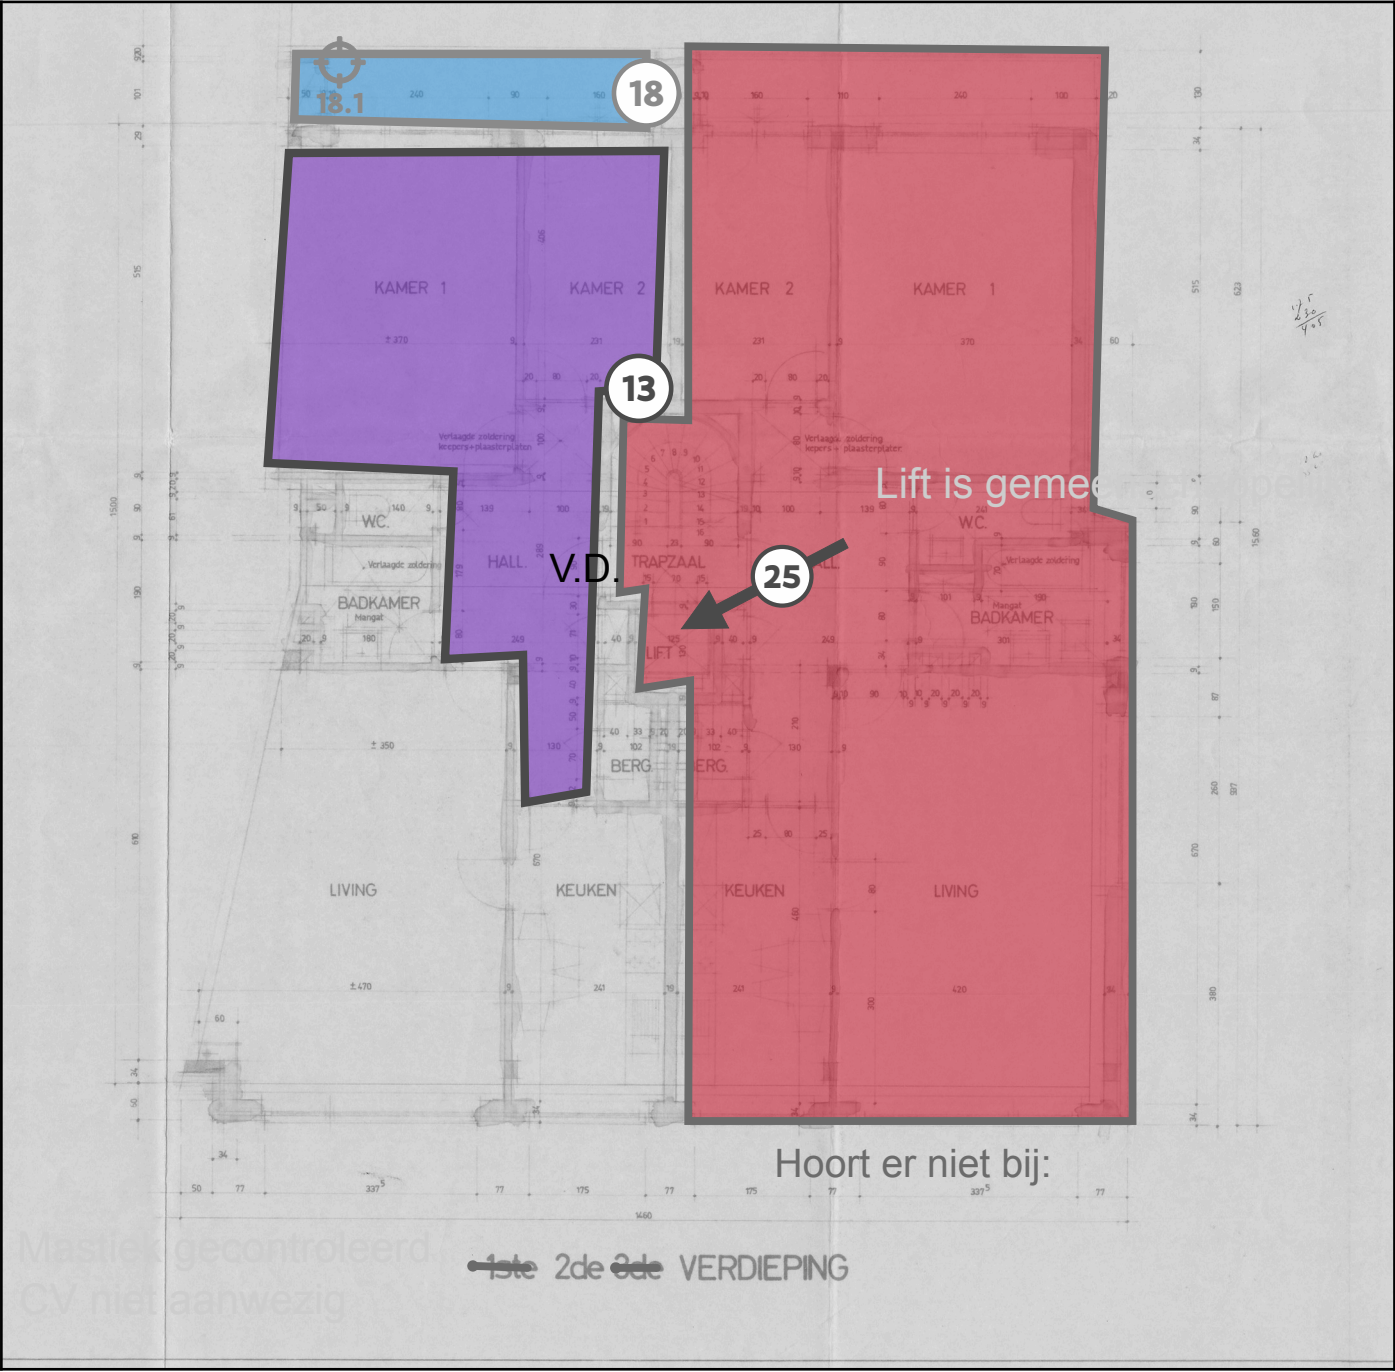
# Plan 1.3: Appartement

| Beschrijving | Notitie | Terug te vinden op plannen |
|---|---|---|
| Fiche 25: Liftinfrastructuur (niet aanwezig in inspectiegebied) | Liftinfrastructuur niet aanwezig in het inspectie gebied. Wel is er in de gemeenschappelijke traphal een lift aanwezig, deze behoort tot de gemeenschappelijke delen en zal dan ook in dat asbestattest worden gecontroleerd en beschreven. | Plan 1.3: Appartement |

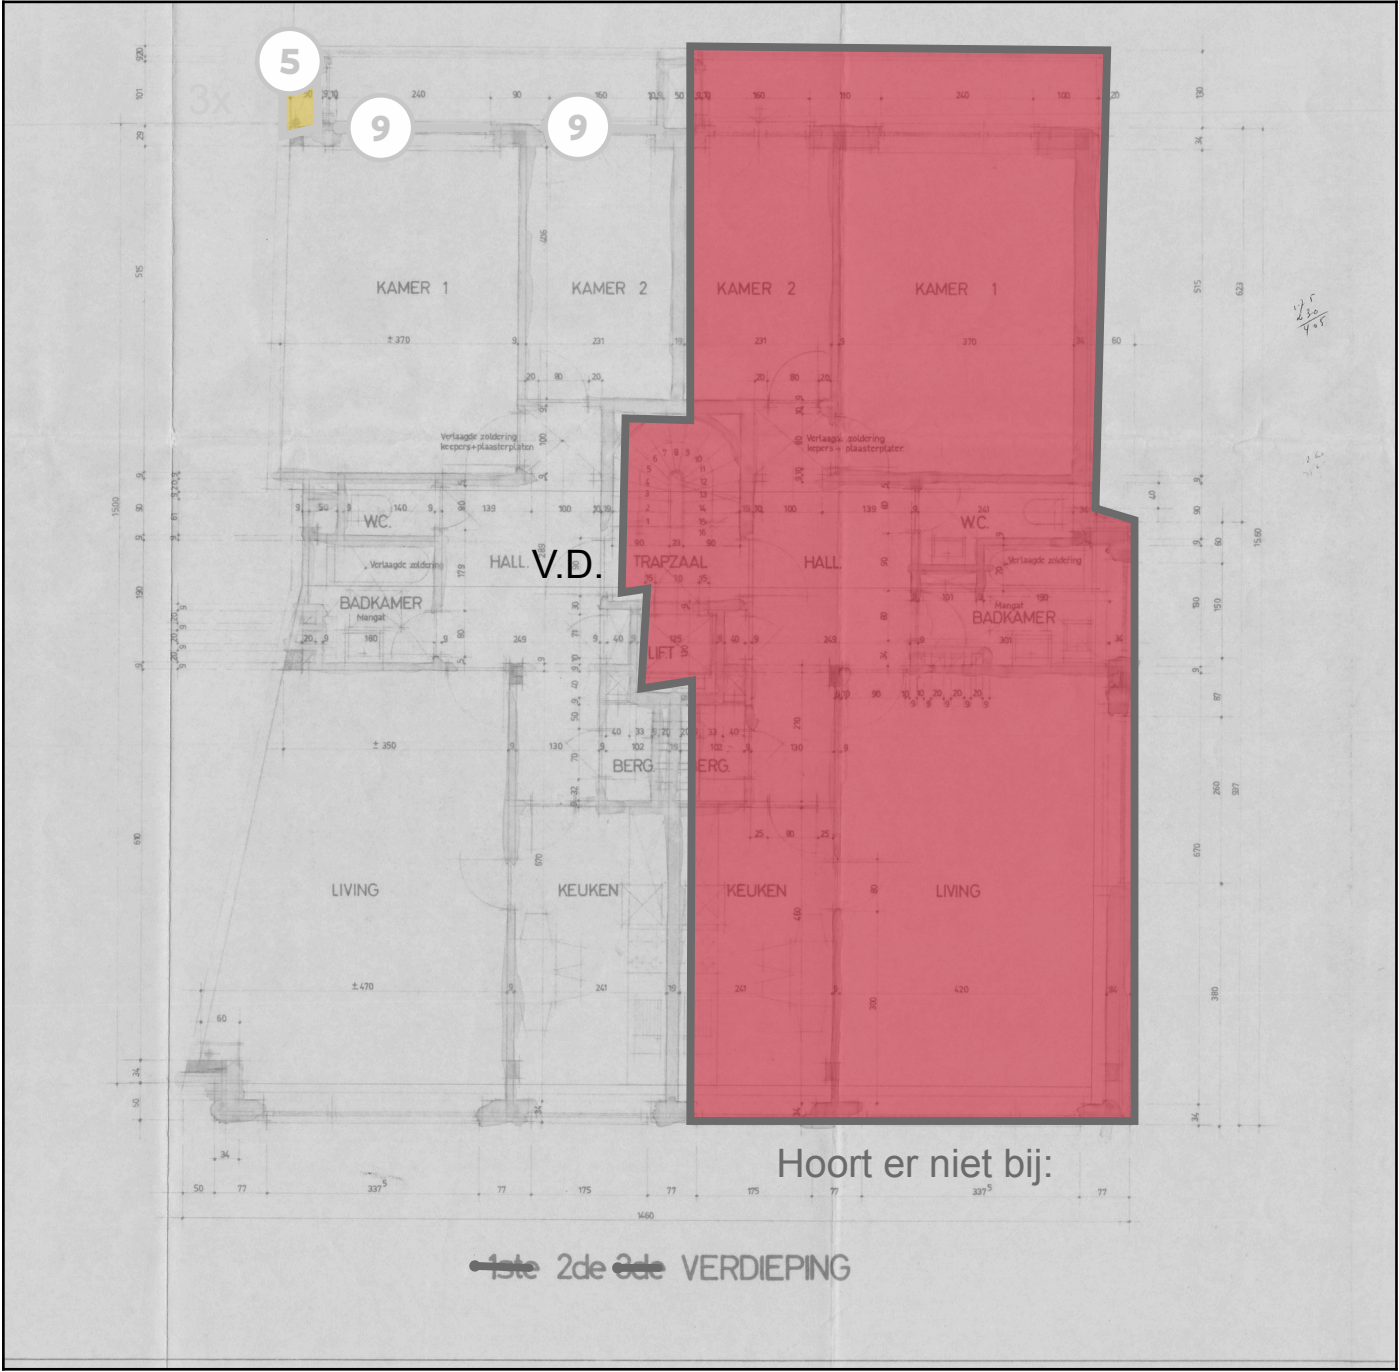
# Plan 1.6: Appartement

| Beschrijving | Type | Actie |
|---|---|---|
| 9. Venstertabletten buiten type Massal | Asbestmateriaal | Zorgvuldig beheren |

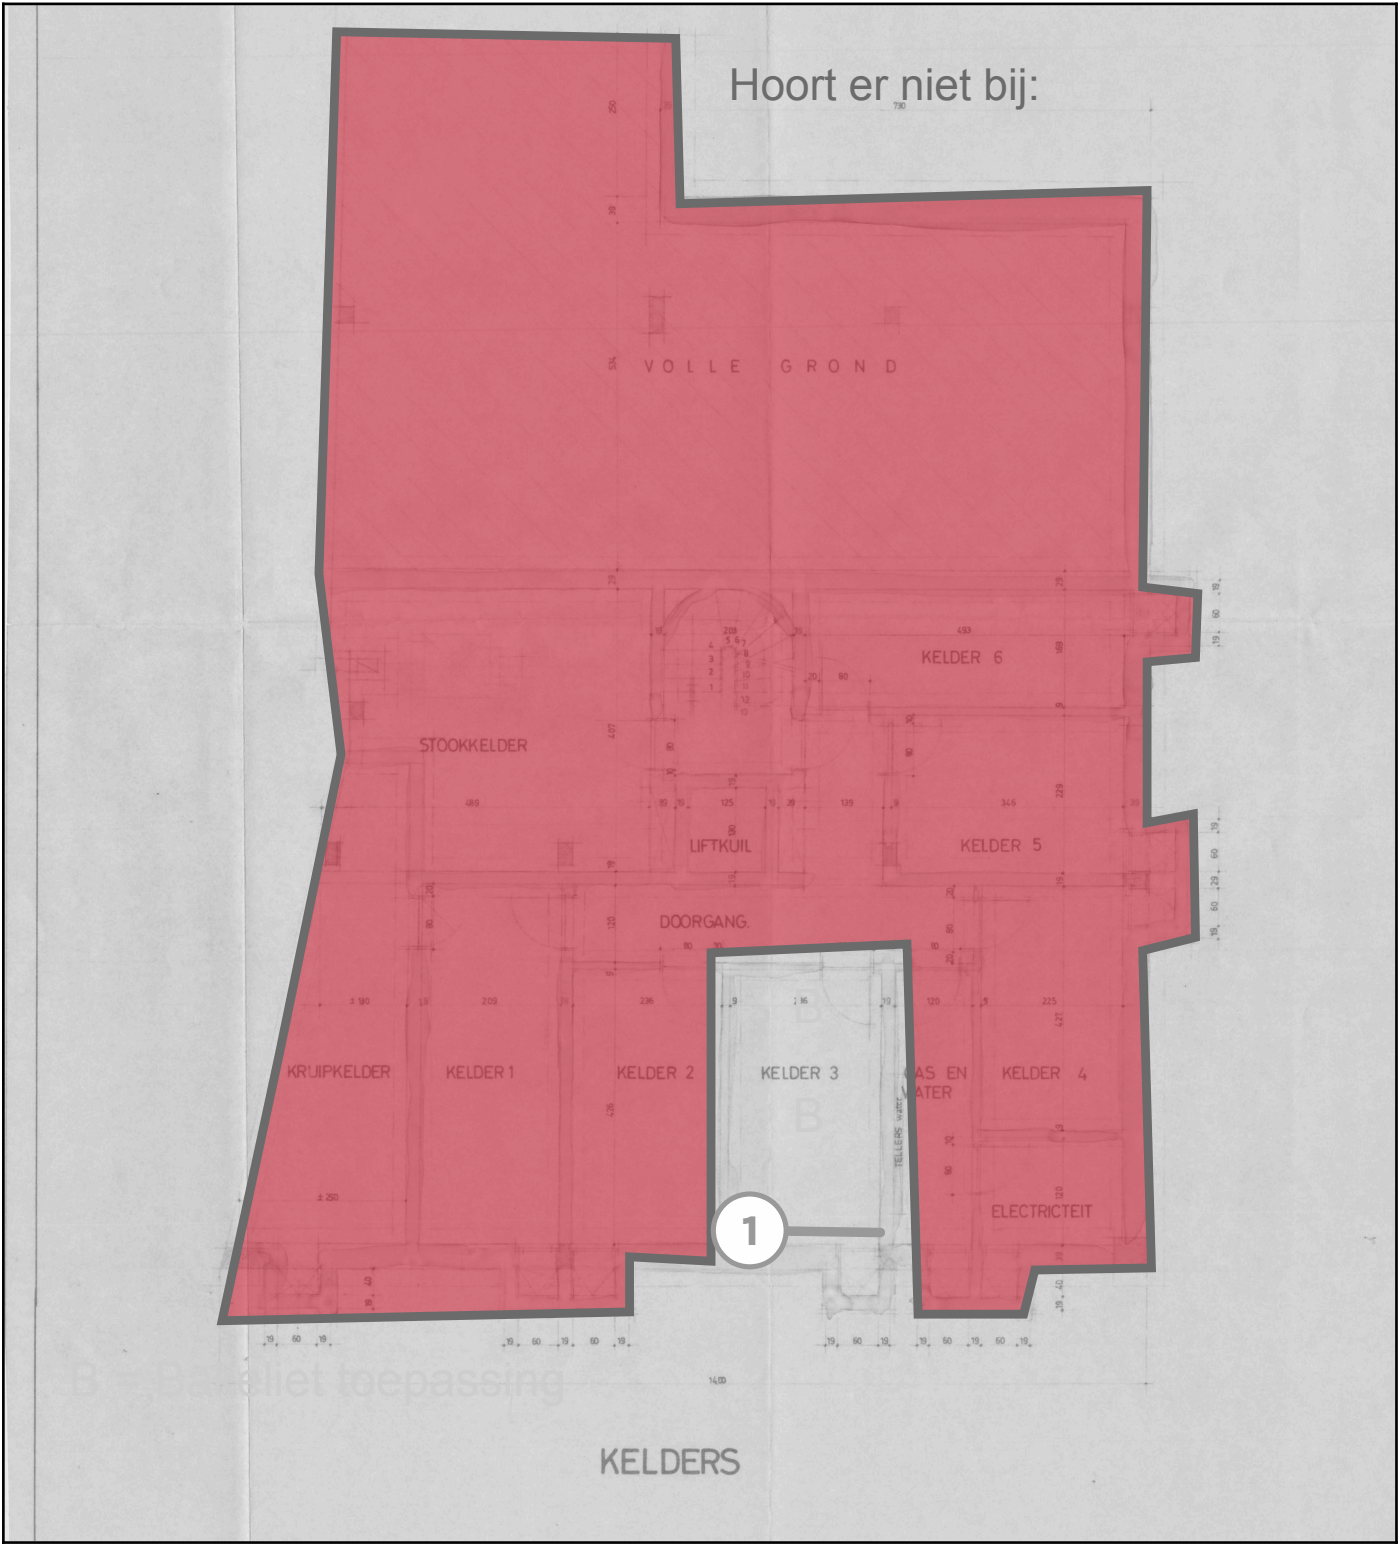
# Plan 1.8: Stockageruimte in de kelder

| 6. Bakeliet toep.(schakelaars-stopcontact.-verdeel dozen-radiatorknoppen) | Asbestmateriaal | Zorgvuldig beheren |
