# Asbestinventarisatetest

Oude Leuvensestraat 47/Handel GLV, 3300 Tienen

**Niet-asbestveilig**

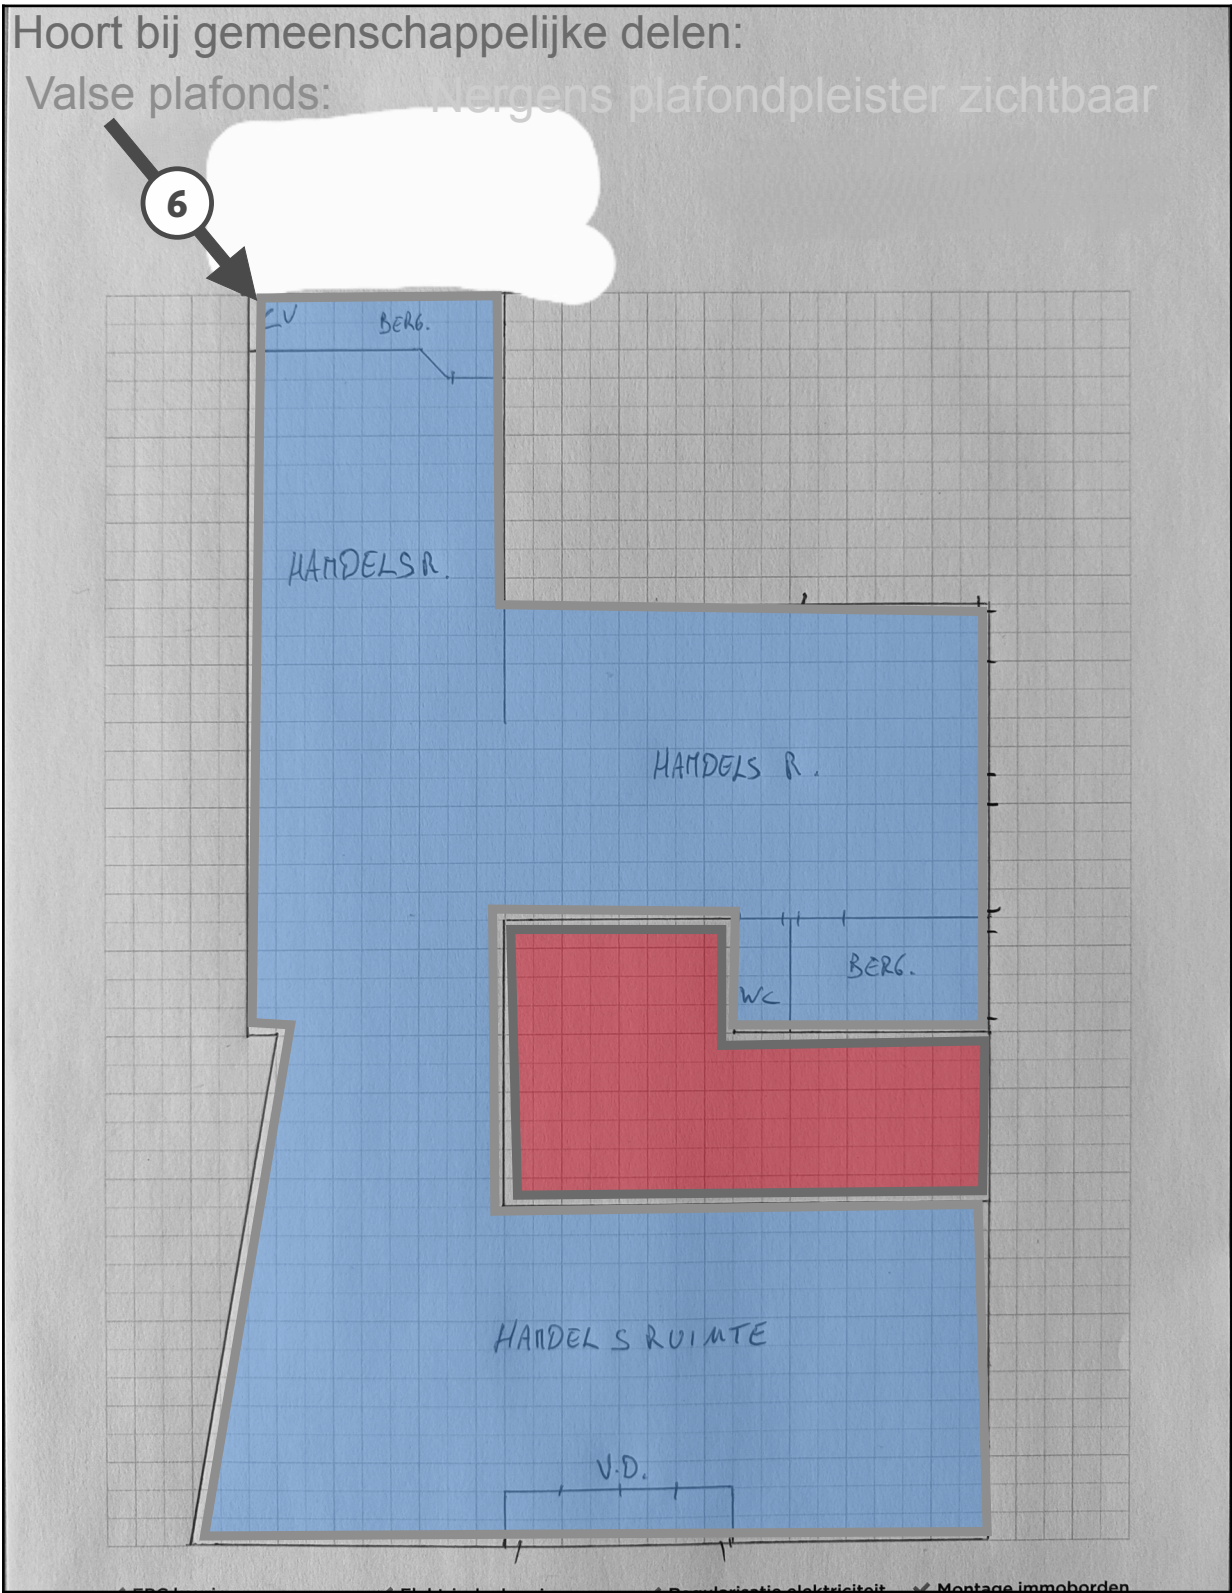
# Plan 1.2: Gelijkvloers

| 6. Ruimte achter valse plafonds (geen pleisterwerk zichtbaar) | Advies | - |

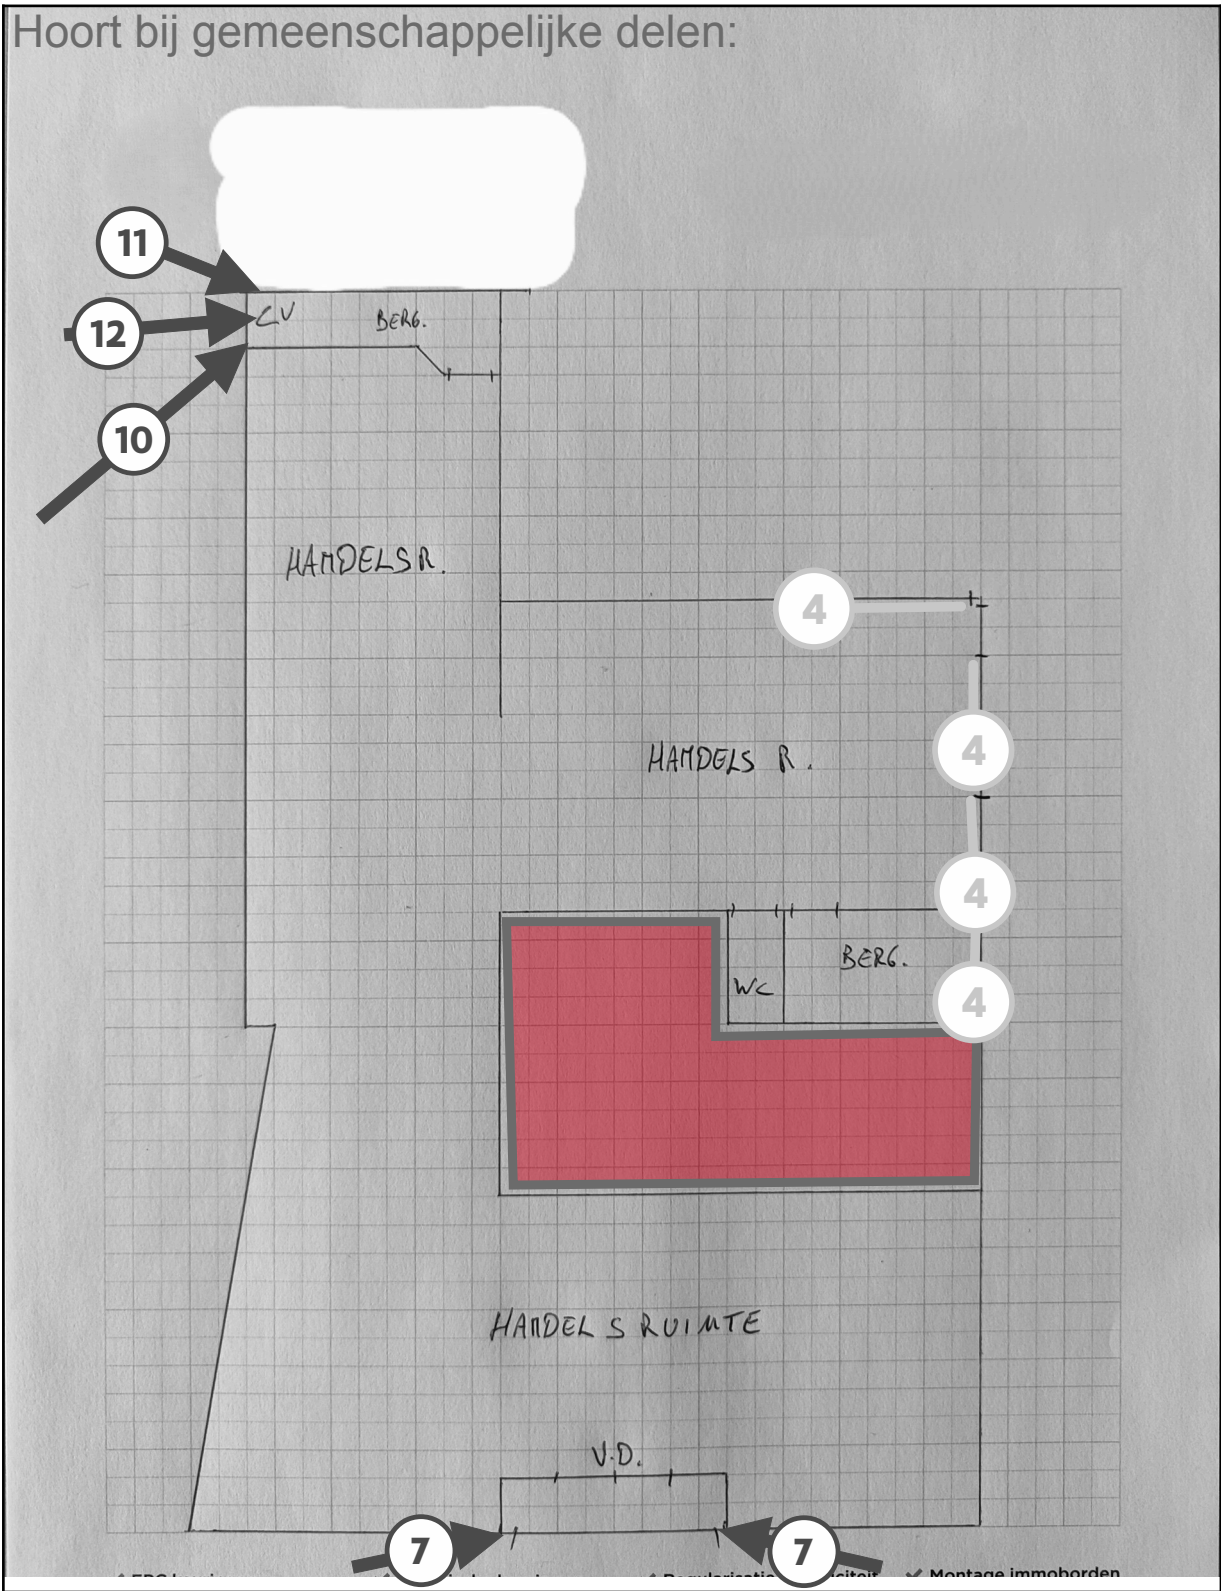
# Plan 1.3: Gelijkvloers

| 12. Chauffageketel in de berging achteraan: geen info op het toestel | Overige ruimte of materiaal | - |

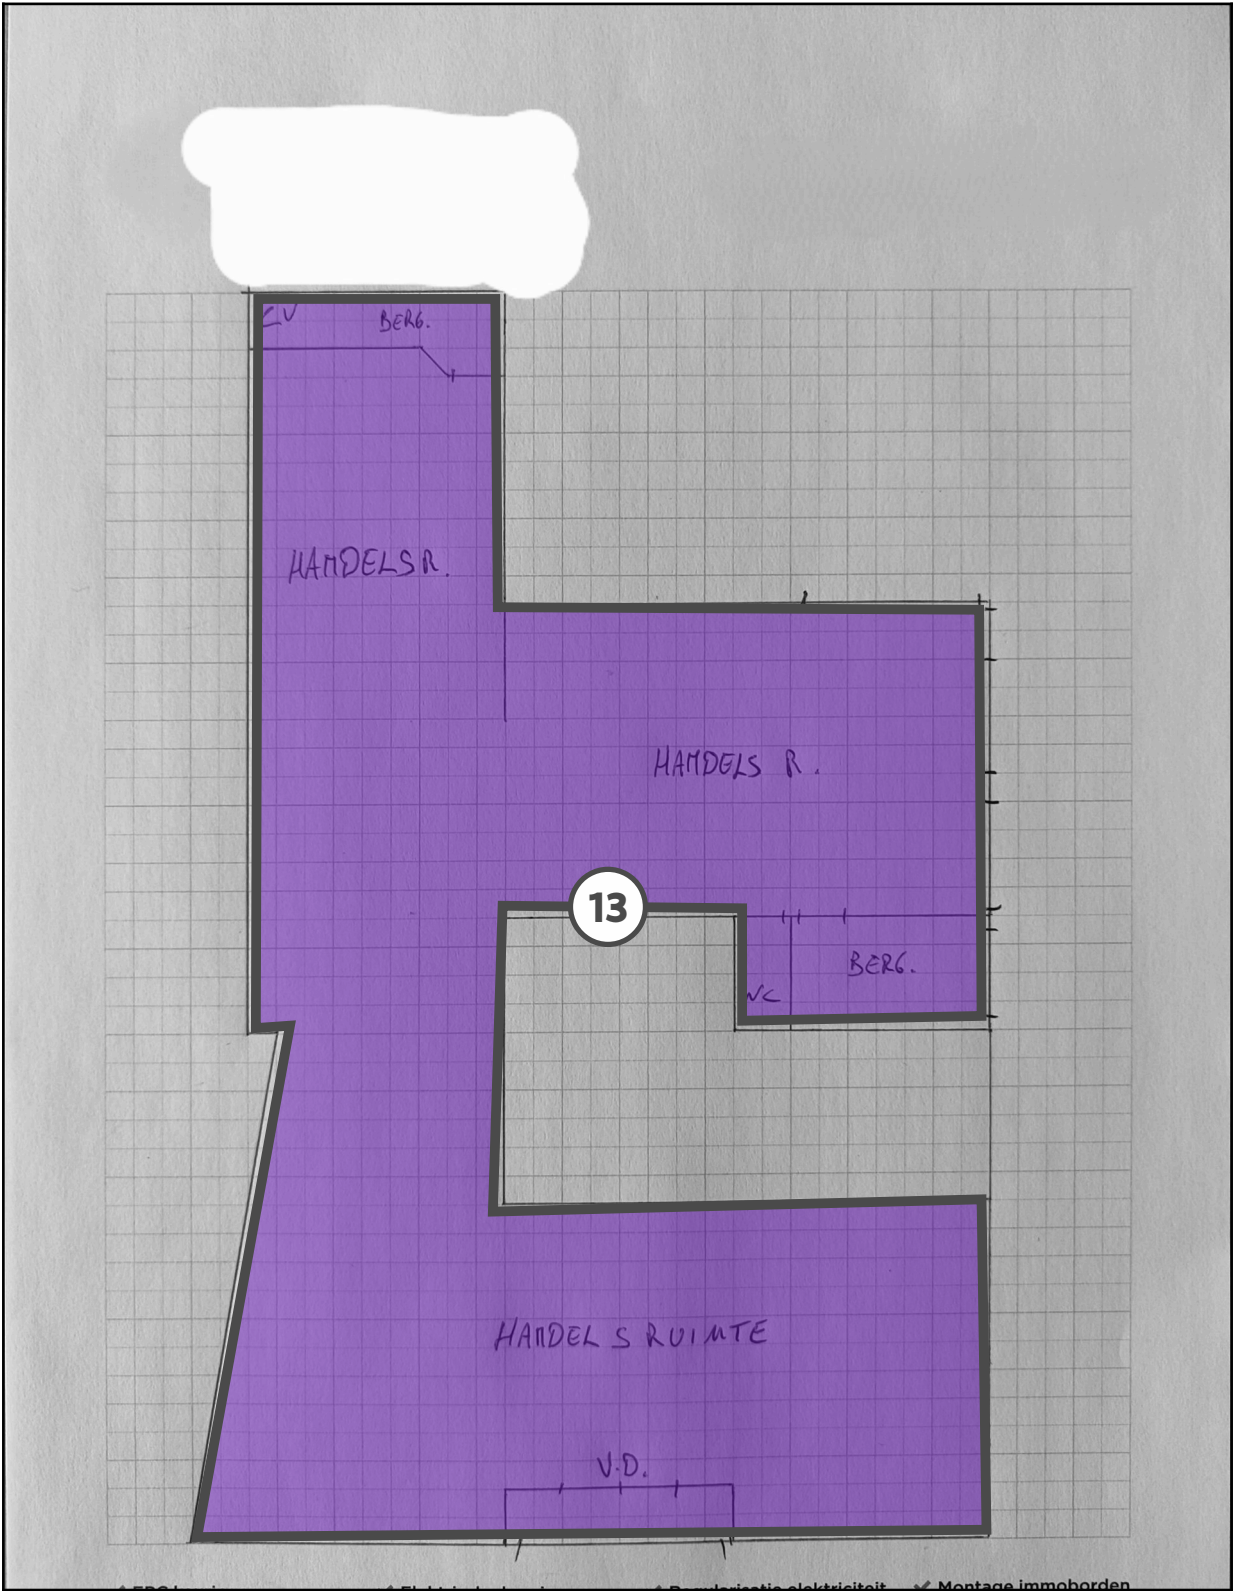
# Plan 1.6: Gelijkvloers

| 13. Onderdak handelsruimte (niet aanwezig) | Overige ruimte of materiaal | - |

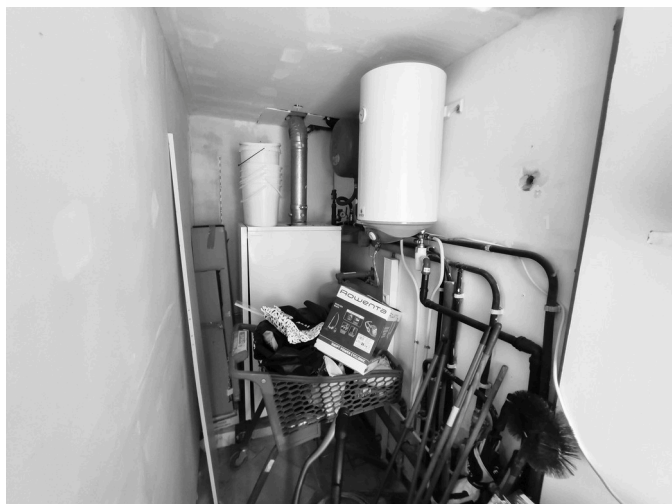
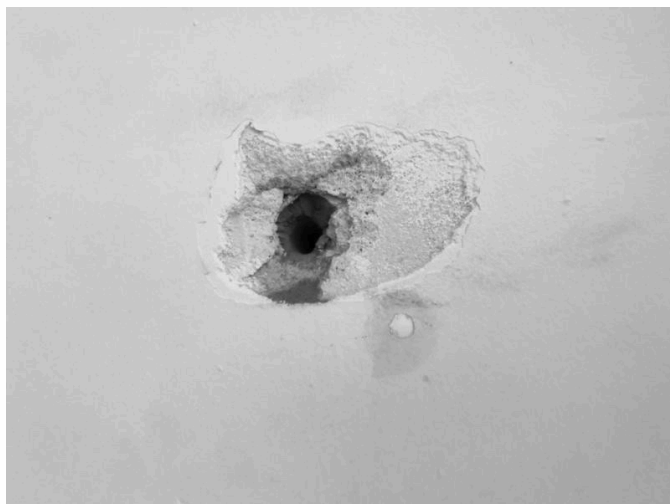
## Fiche 8: Pleisterwerk muur

Geen asbest
