# Asbestinventarisatetest

Schoolstraat 24, 3380 Glabbeek

**Niet-asbestveilig**

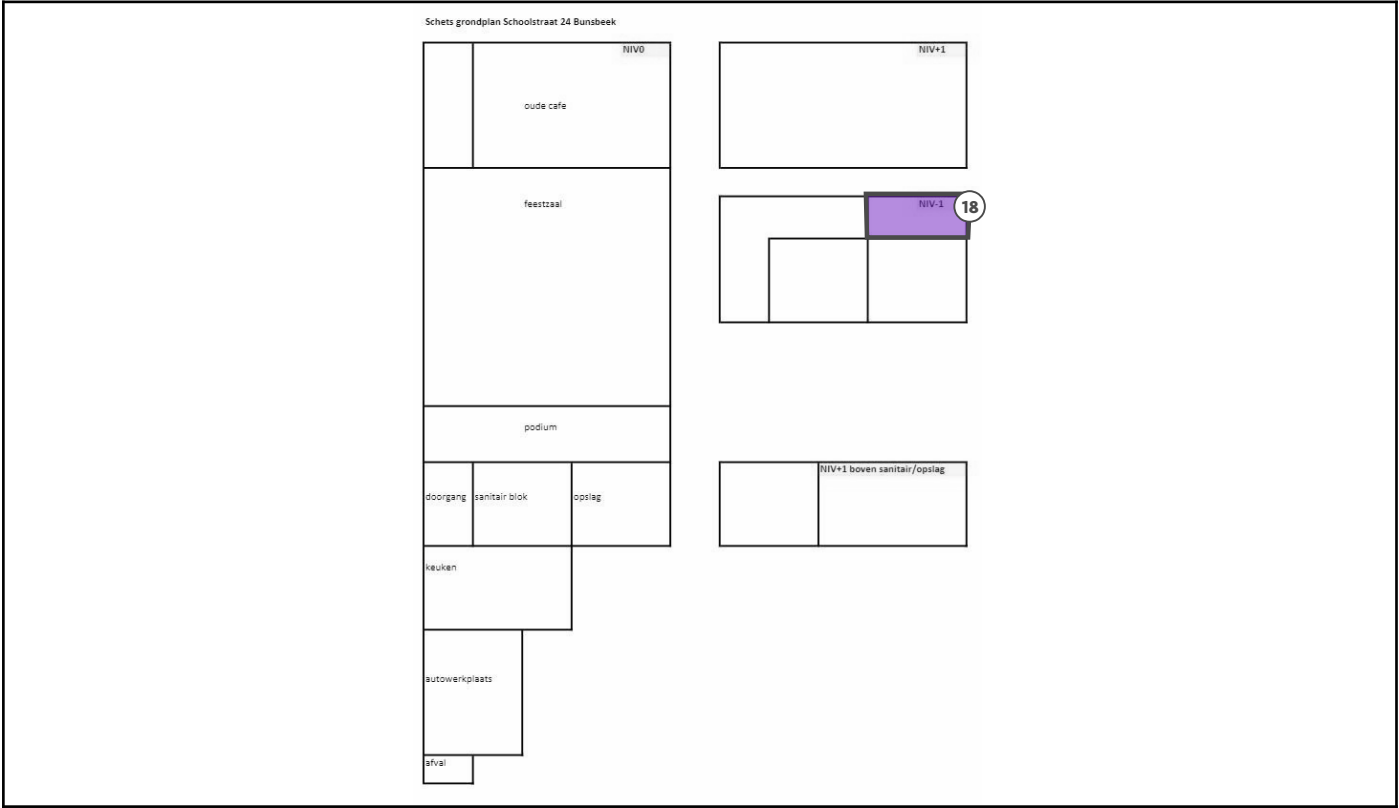
## Plan 2.3: schets grondplan

| Beschrijving | Type | Actie |
|---|---|---|
| 18. dichtingen controledeuren CV ketel | Advies | - |
