# Asbestinventarisatetest

Park Nieuwen Hove 57, 3300 Tienen

**Niet-asbestveilig**

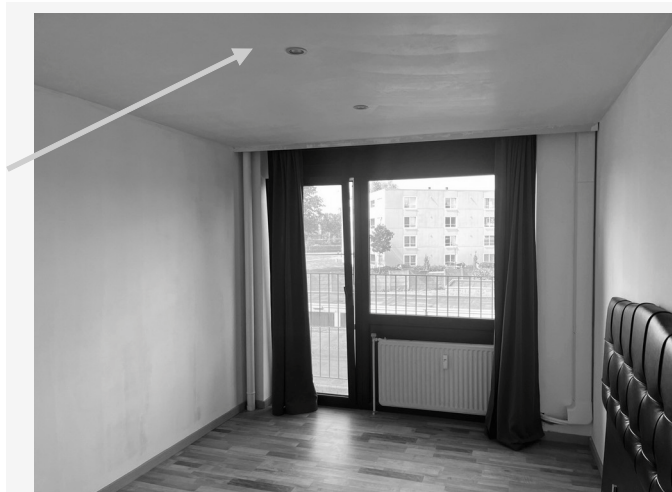
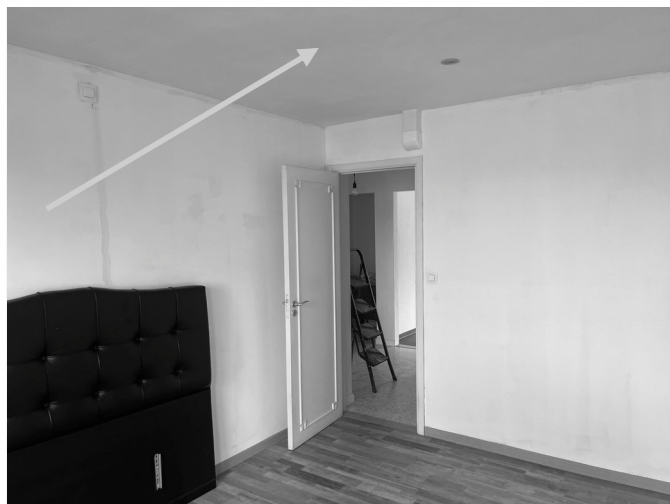
Situeringfoto

| Basis voor advies | De asbestdeskundige beoordeelt het materiaal als niet-asbestverdacht. |
| Primaire drager | Plafond |
