# Asbestinventarisatetest

Oude Leuvensestraat 61, 3300 Tienen

**Asbestveilig** (maar mogelijk niet asbestvrij)

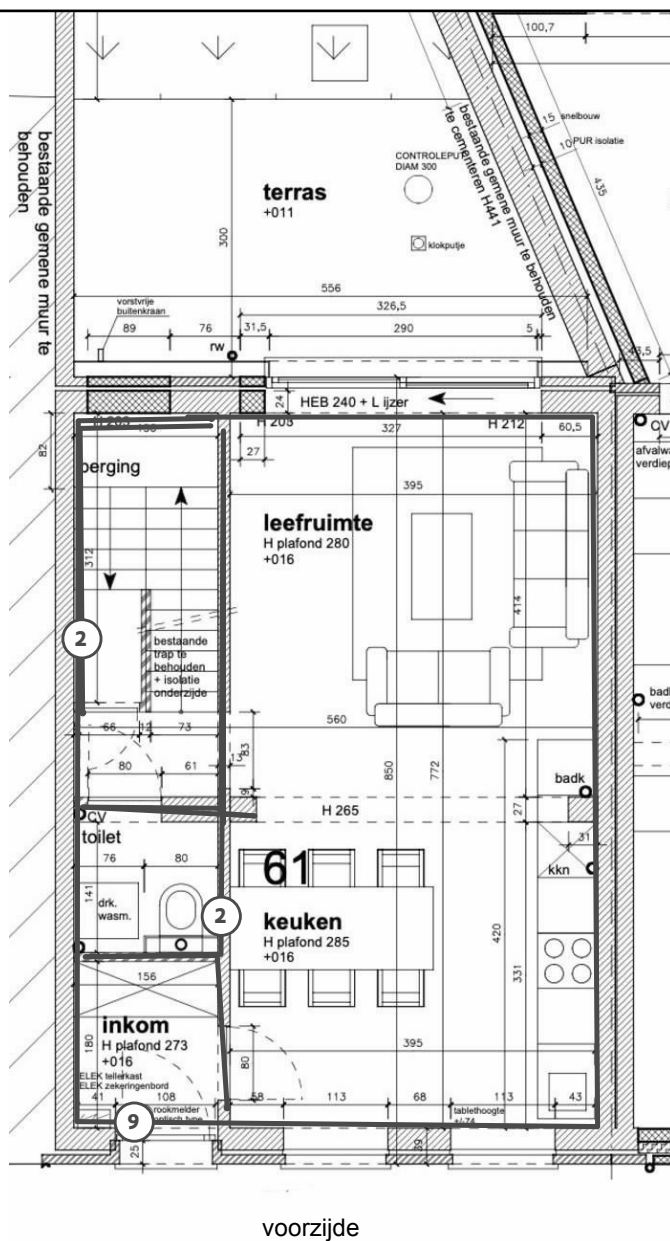
## Plan 1.1: Gelijkvloers

| Beschrijving | Type | Actie |
|---|---|---|
| 2. Ruimte achter valse wanden. | Advies | - |
| 9. Pleisterwerk (niet verdacht) | Overige ruimte of materiaal | - |

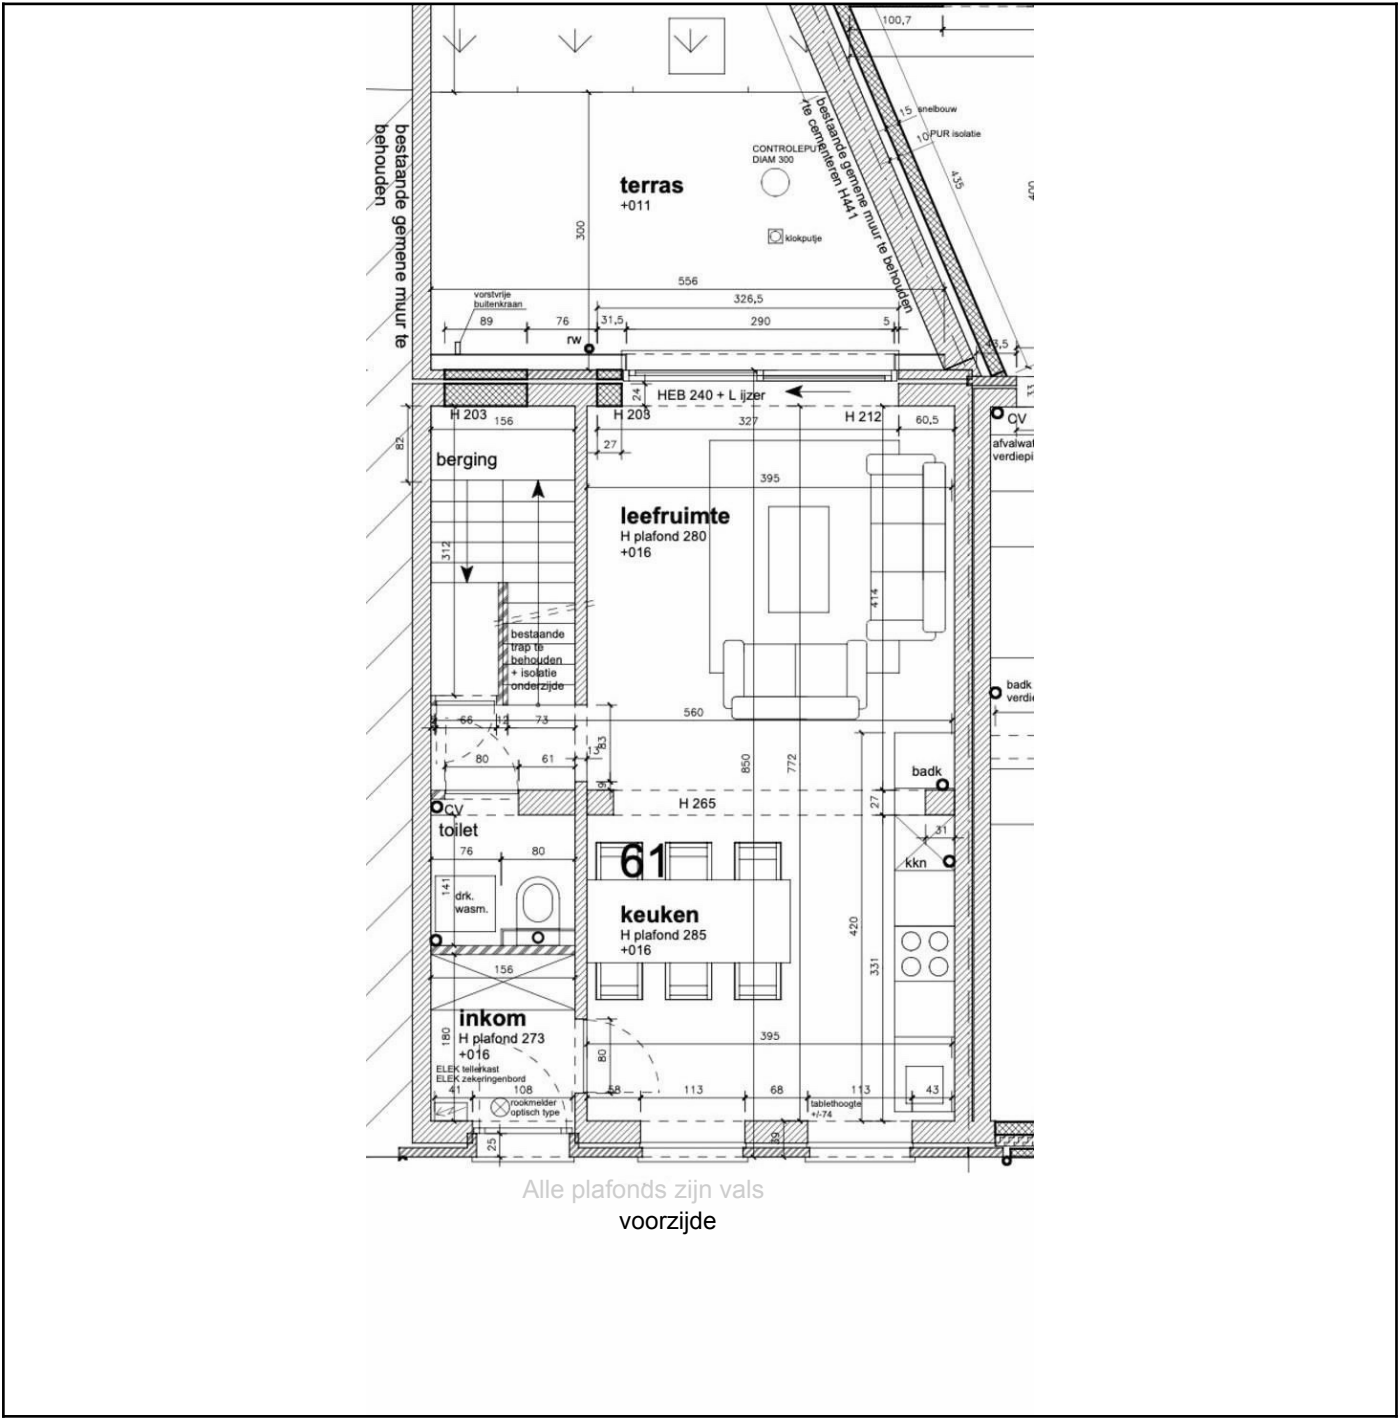
# Plan 1.2: Gelijkvloers

| Beschrijving | Type | Actie |
|---|---|---|
| 3. Ruimte achter valse plafonds. | Advies | - |

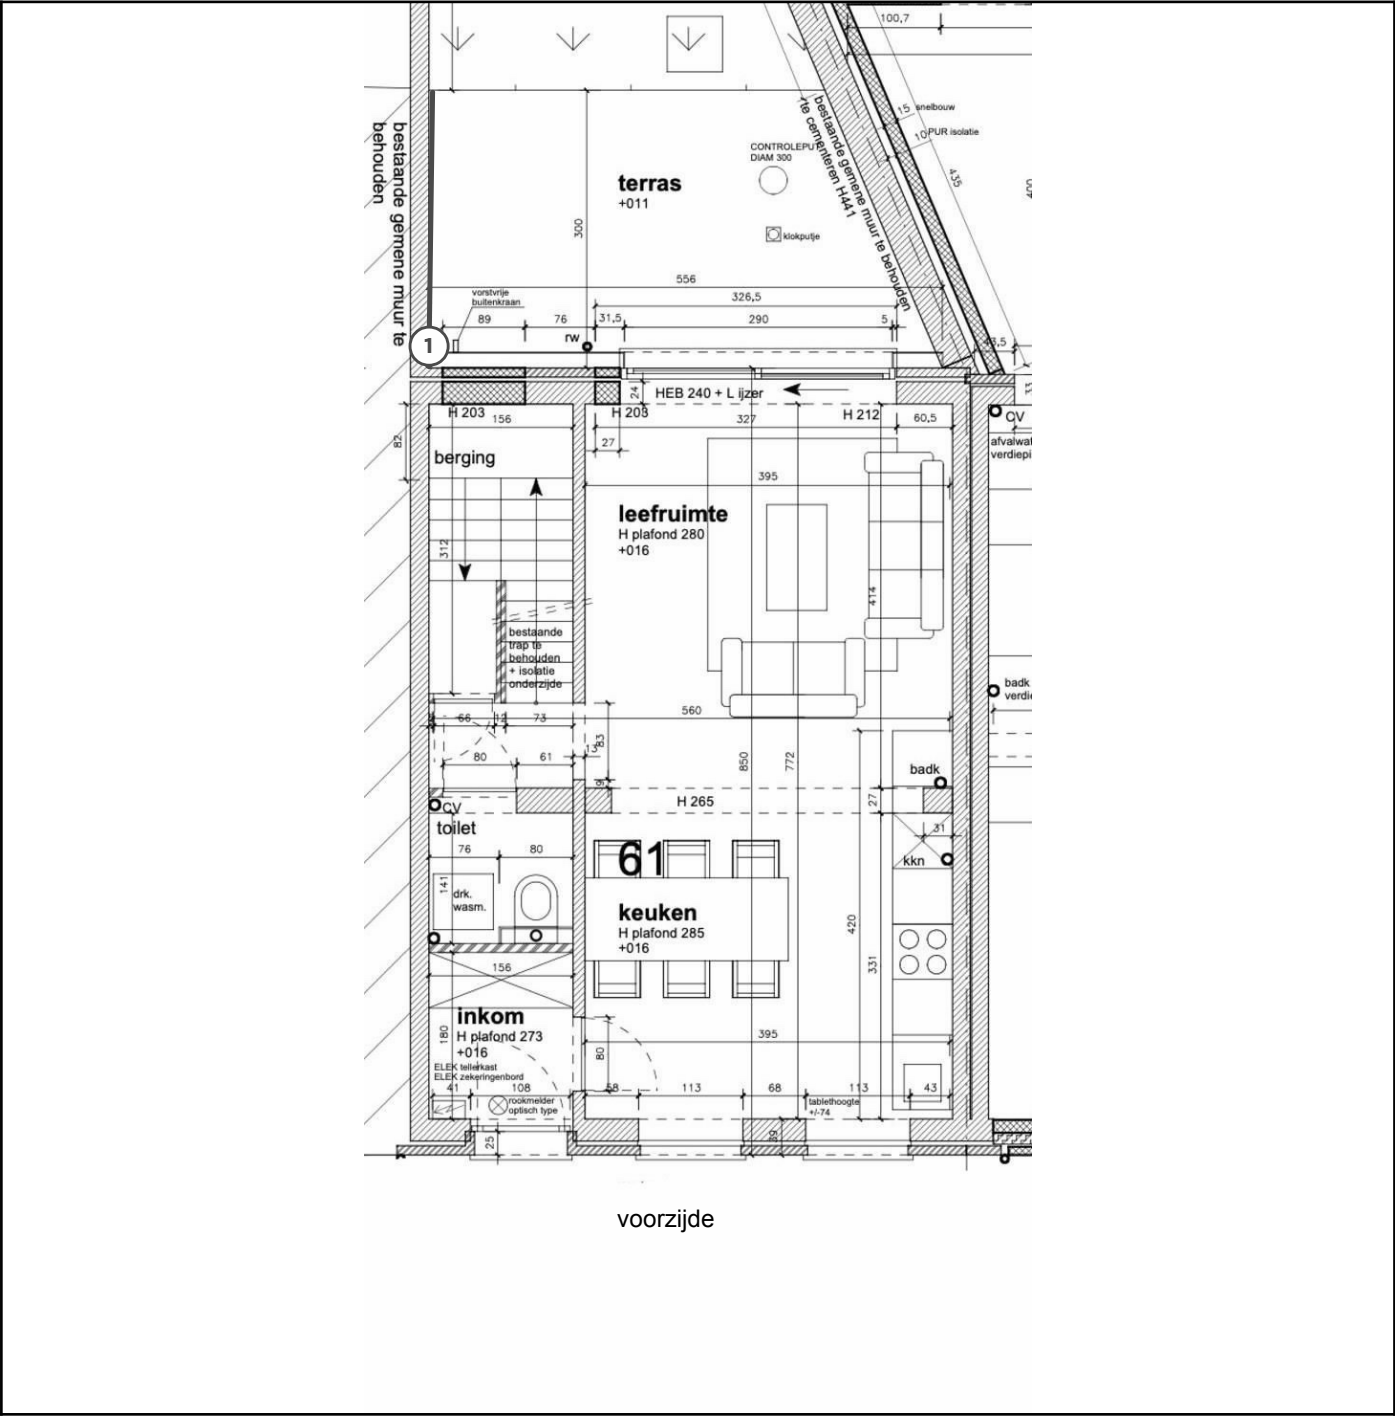
# Plan 1.3: Gelijkvloers

| Beschrijving | Type | Actie |
|---|---|---|
| 1. Crepi buitengevel | Advies | - |

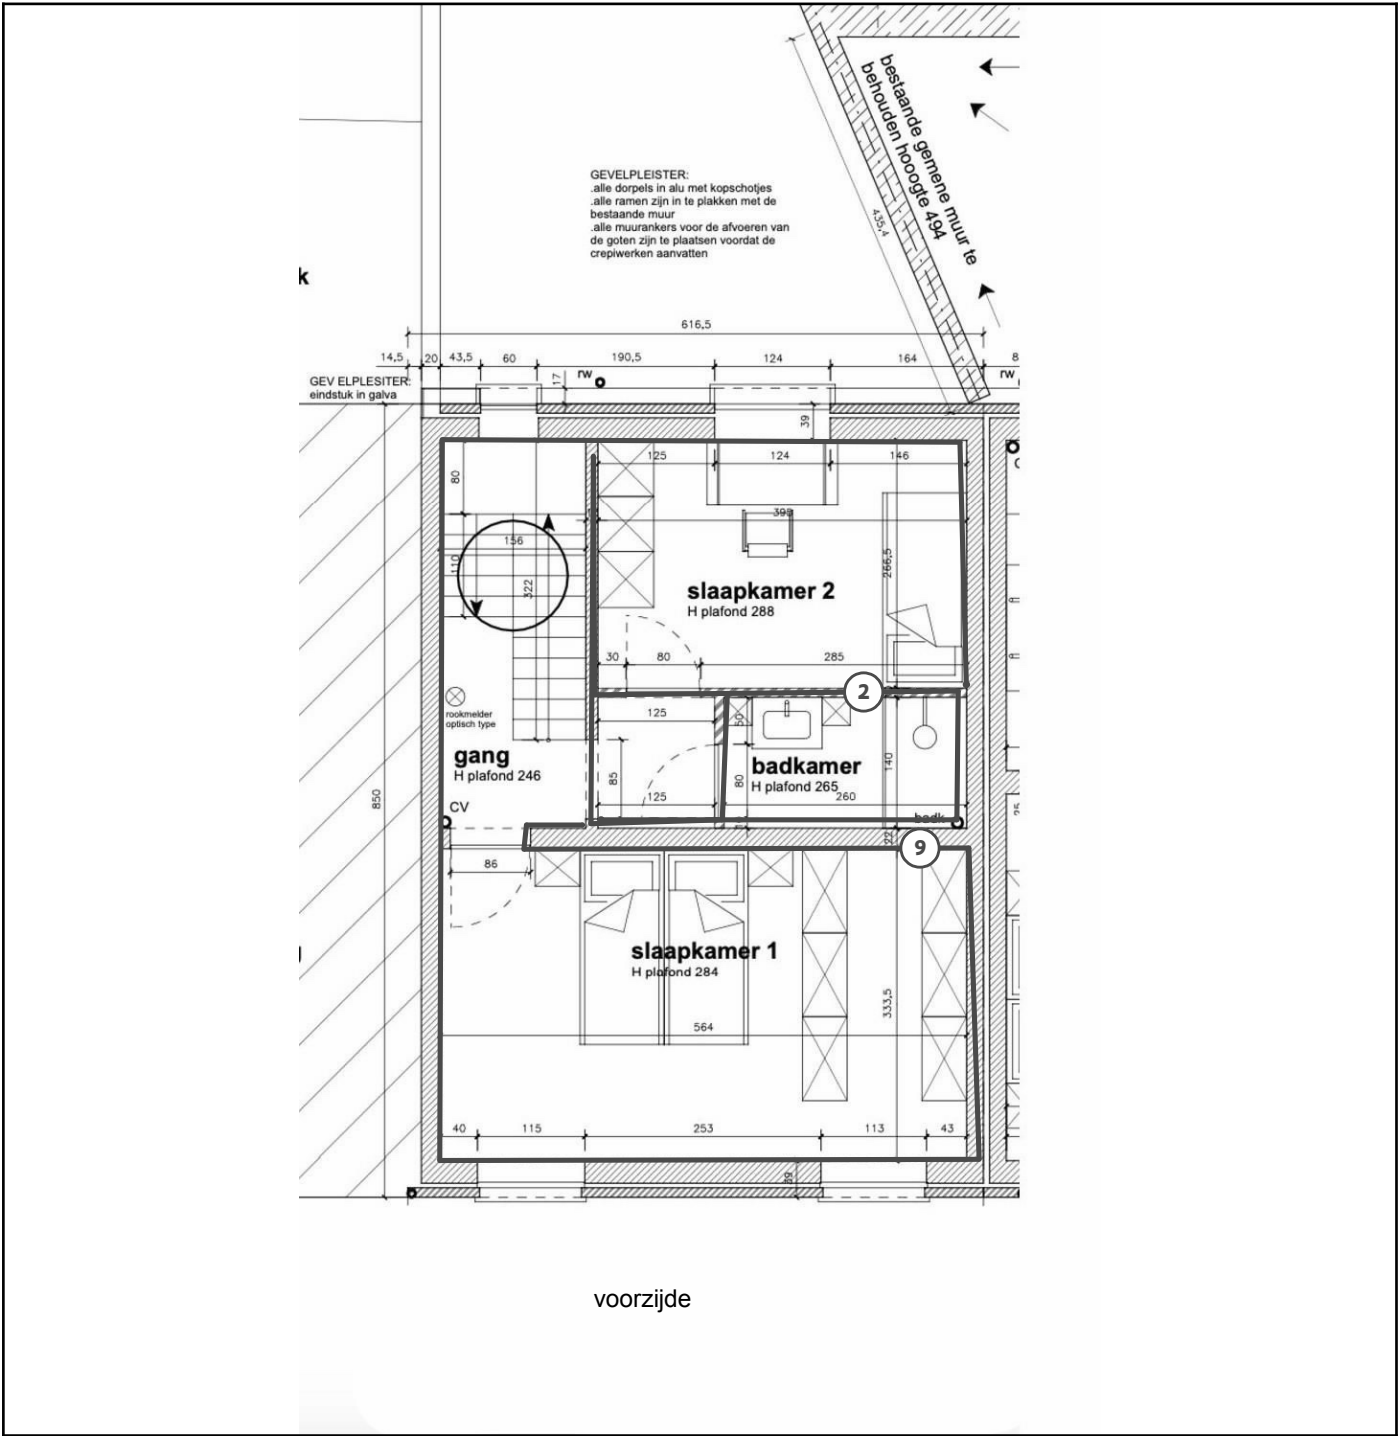
# Plan 1.4: Verdieping 1

| Beschrijving | Type | Actie |
|---|---|---|
| 2. Ruimte achter valse wanden. | Advies | - |
| 9. Pleisterwerk (niet verdacht) | Overige ruimte of materiaal | - |

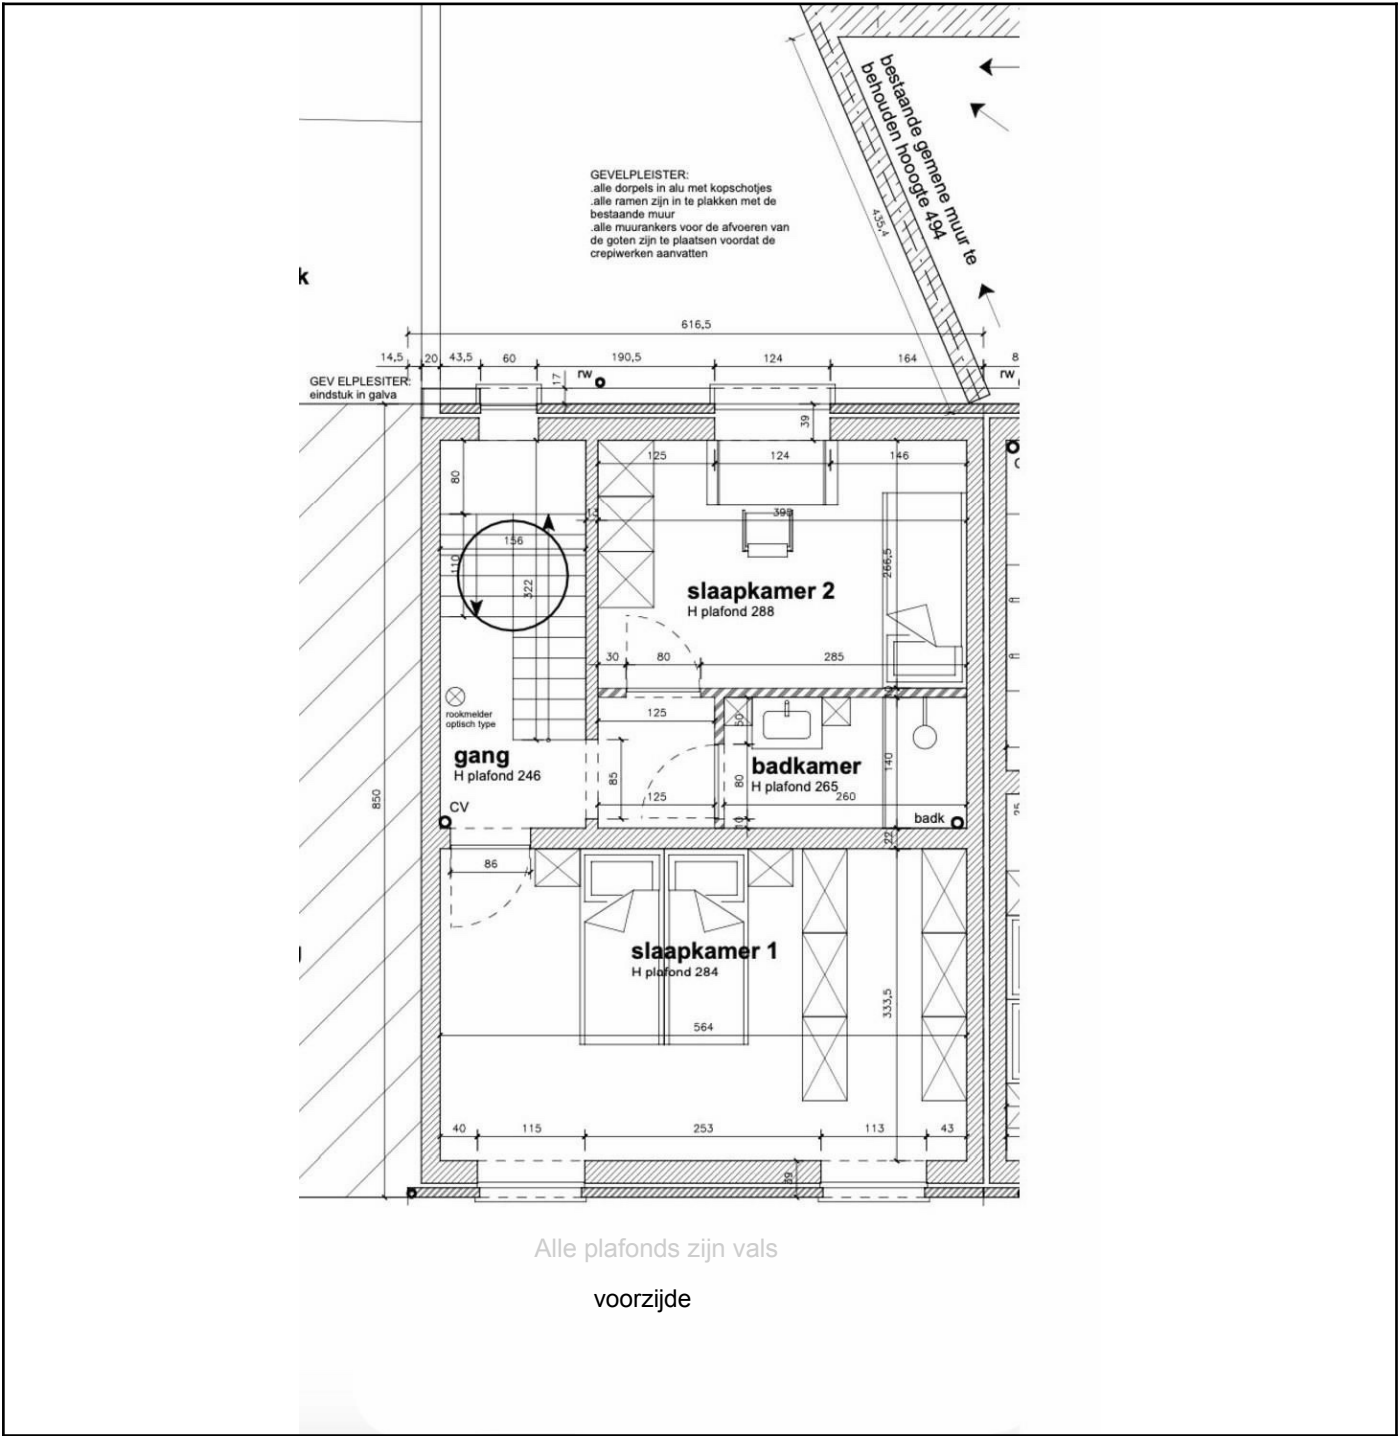
# Plan 1.5: Verdieping 1

| Beschrijving | Type | Actie |
|---|---|---|
| 3. Ruimte achter valse plafonds. | Advies | - |

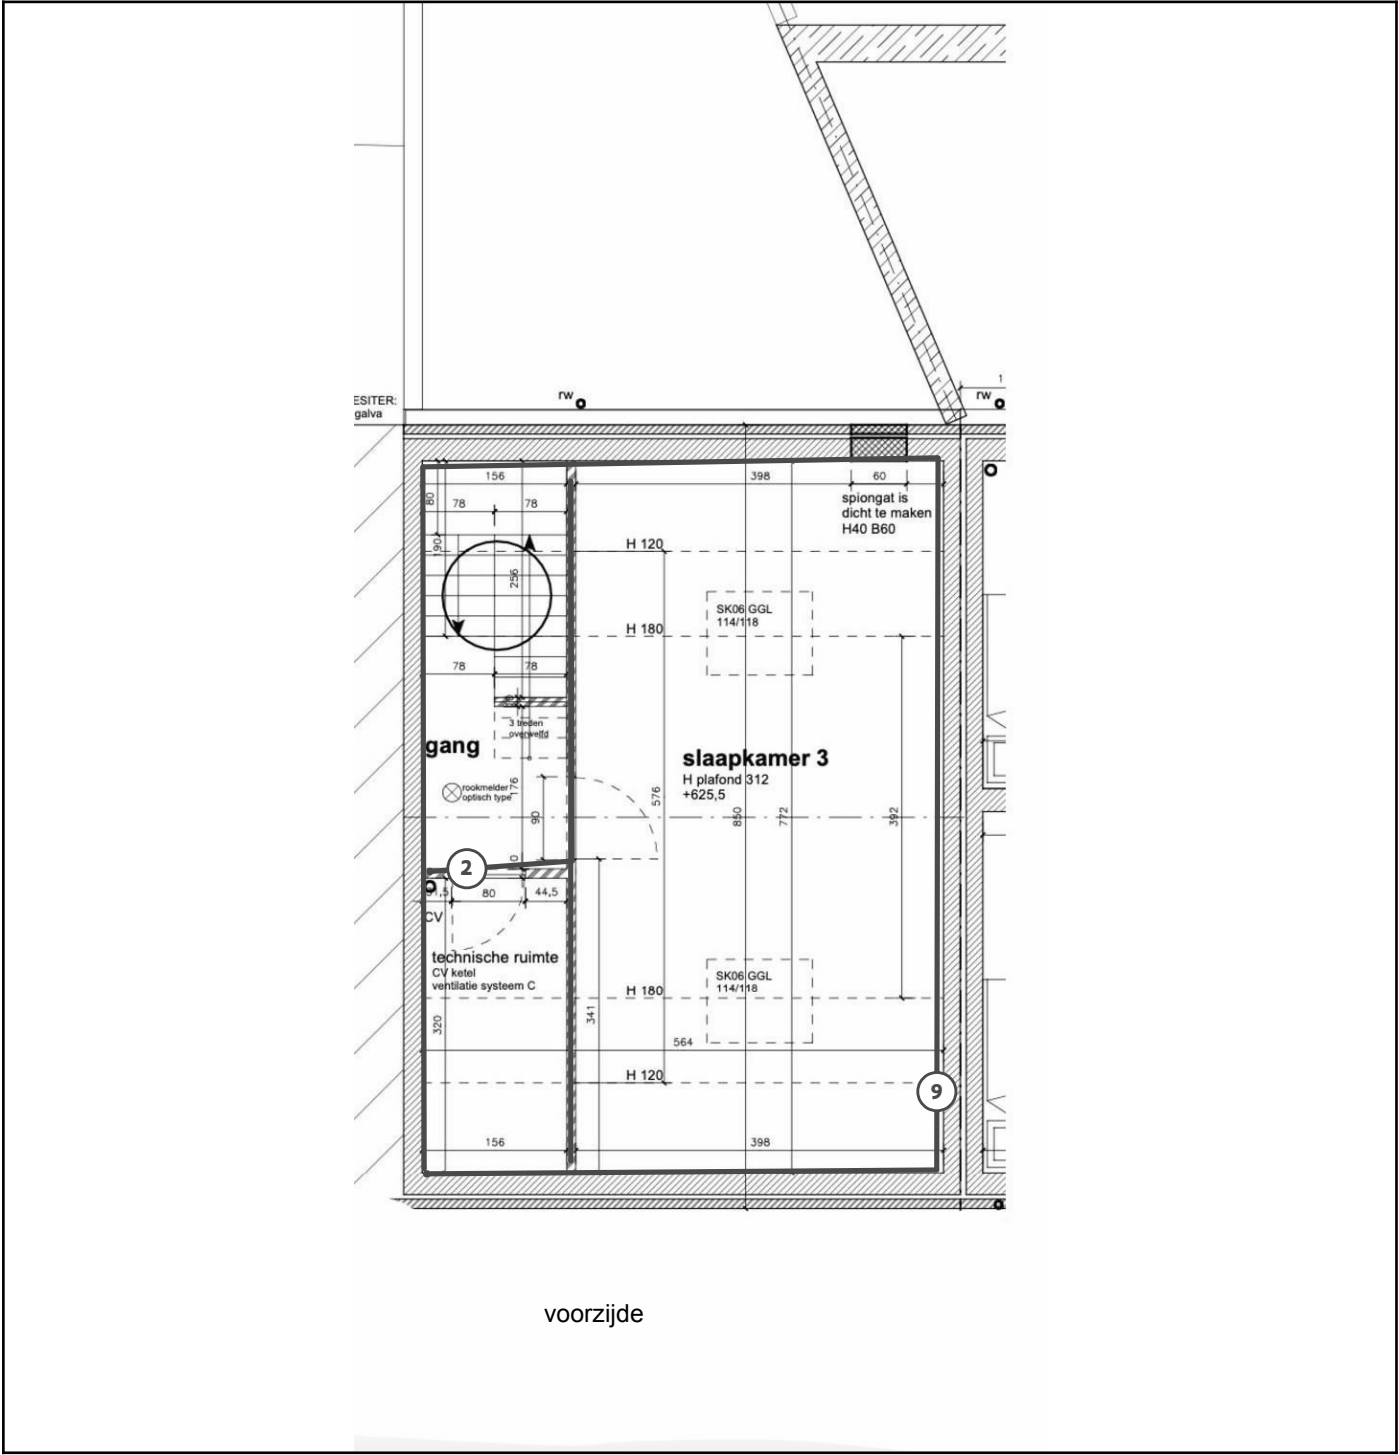
# Plan 1.6: Verdieping 2

| Beschrijving | Type | Actie |
|---|---|---|
| 2. Ruimte achter valse wanden. | Advies | - |
| 9. Pleisterwerk (niet verdacht) | Overige ruimte of materiaal | - |

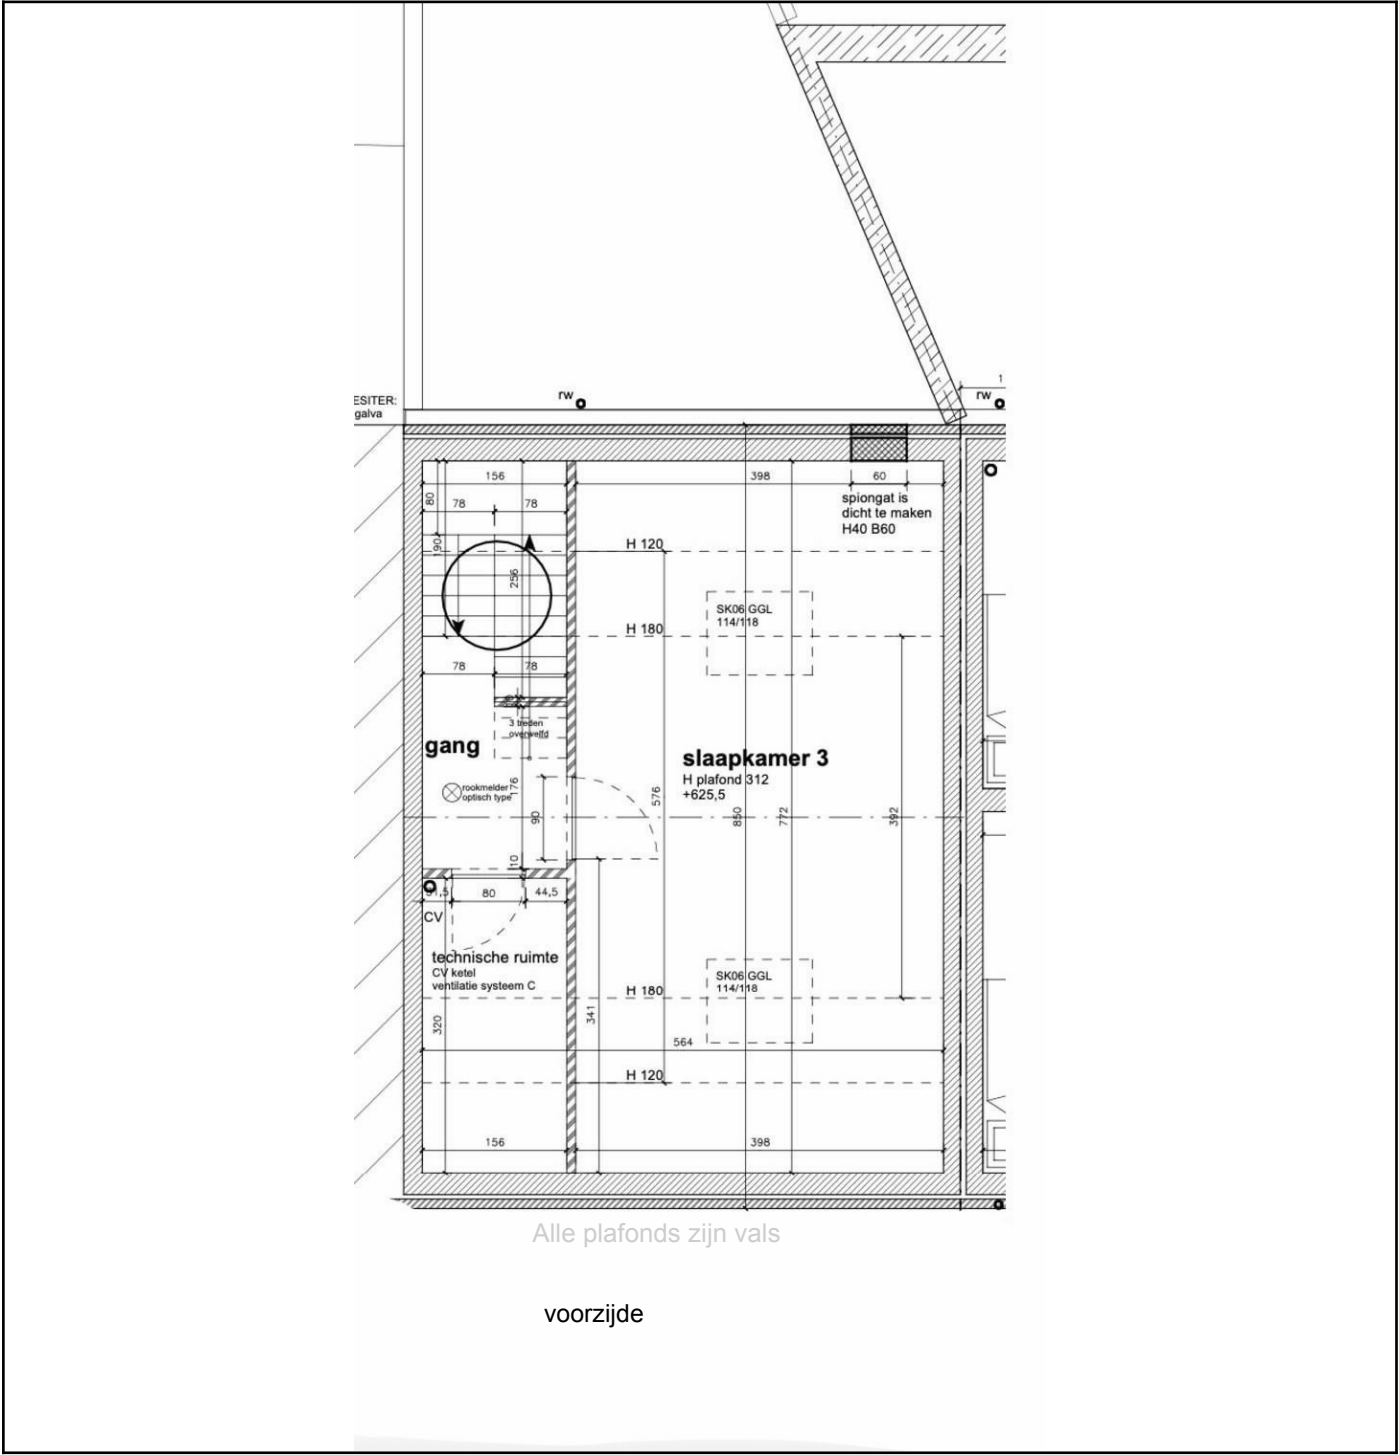
# Plan 1.7: Verdieping 2

| Beschrijving | Type | Actie |
|---|---|---|
| 3. Ruimte achter valse plafonds. | Advies | - |

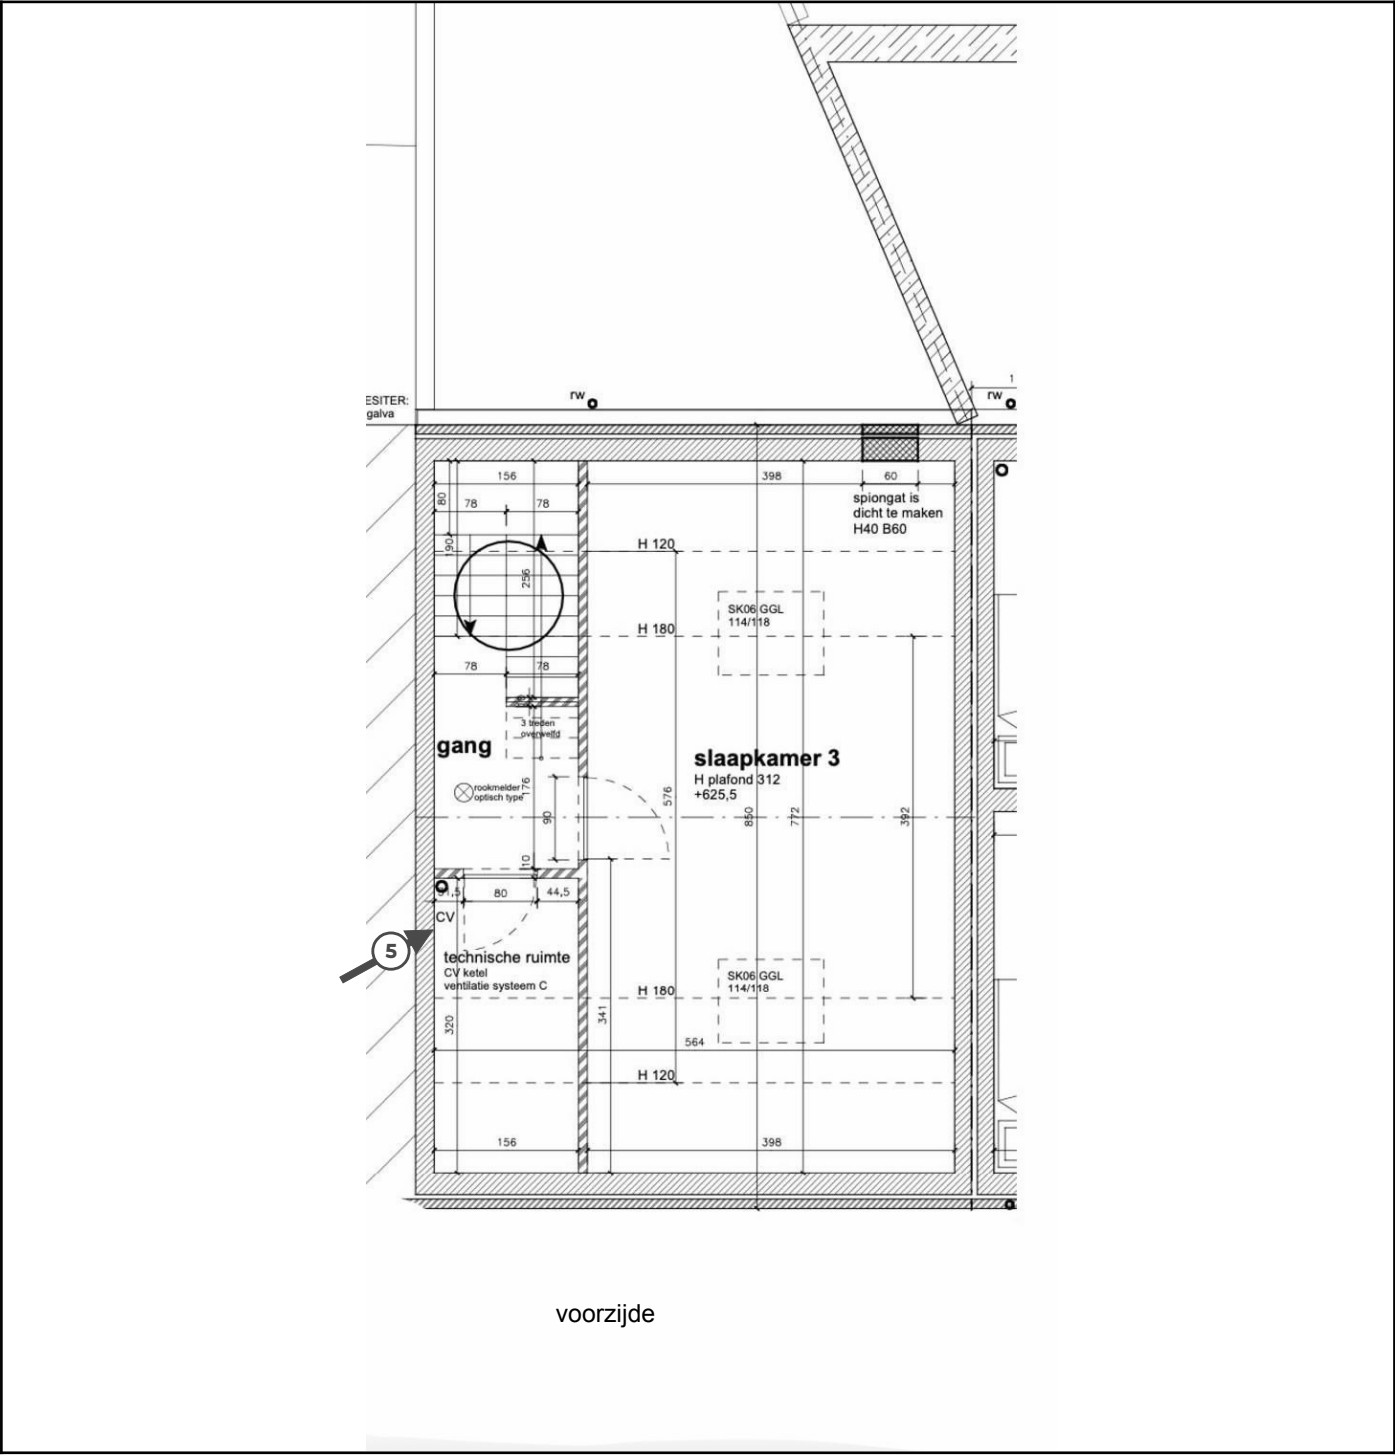
# Plan 1.8: Verdieping 2

| Beschrijving | Type | Actie |
|---|---|---|
| 5. Gascondensatieketel Bosch | Overige ruimte of materiaal | - |

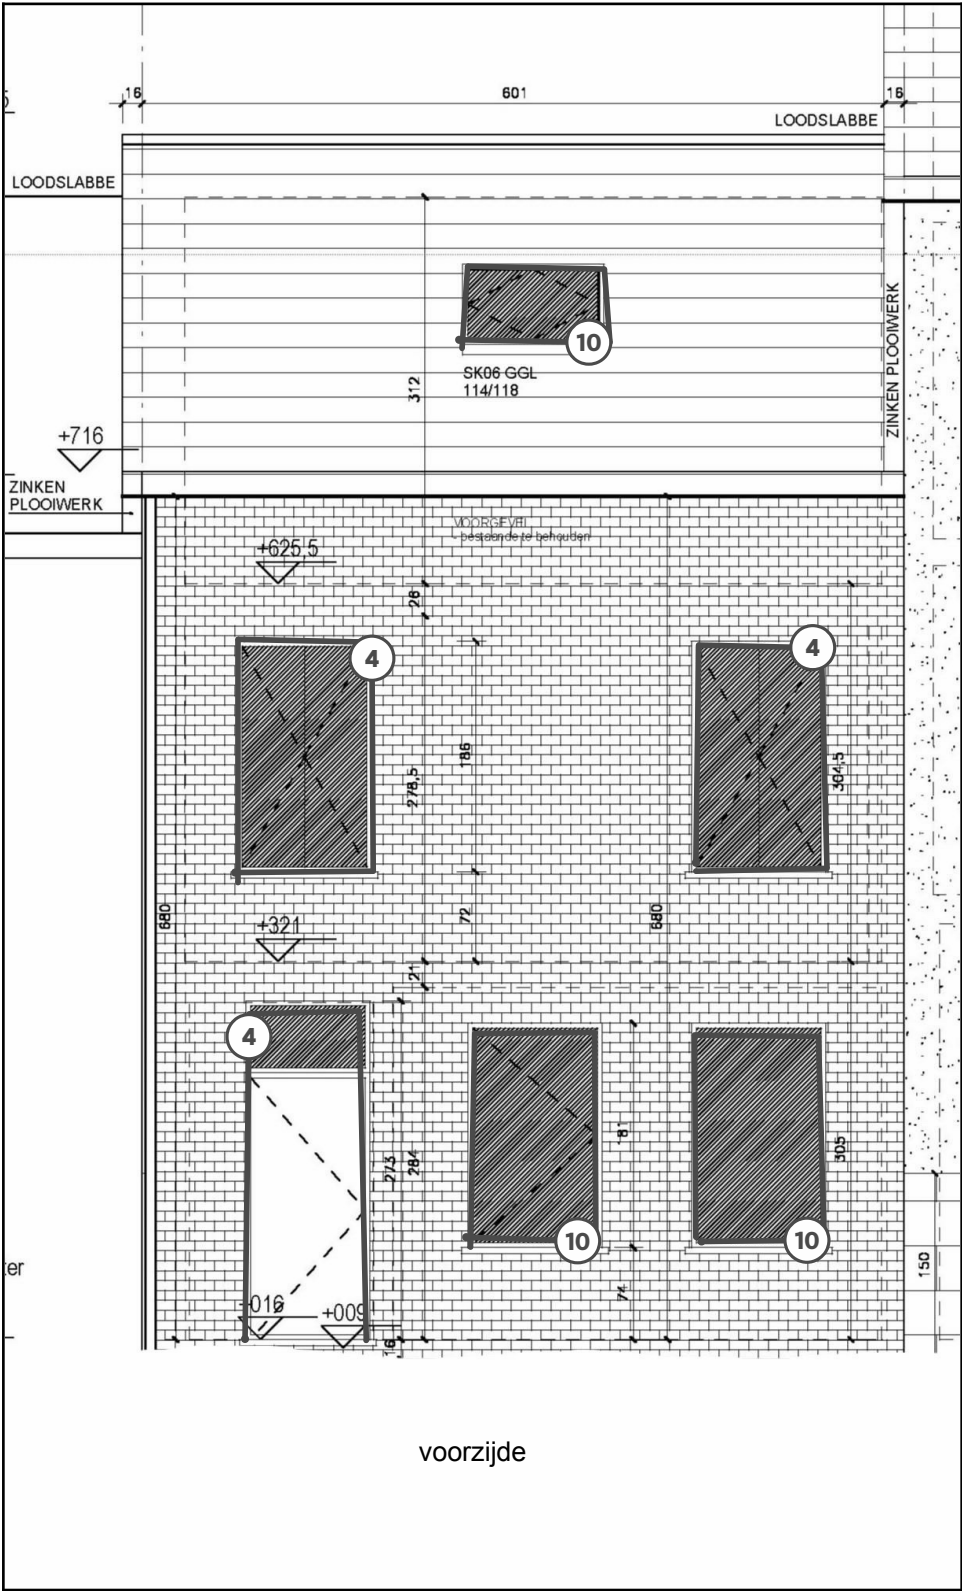
# Plan 1.9: Voorgevel

| 4. Afdichtingsmateriaal aan schrijnwerk (niet verdacht) | Overige ruimte of materiaal | - |
| 10. Afdichtingsmateriaal aan schrijnwerk (niet aanwezig) | Overige ruimte of materiaal | - |

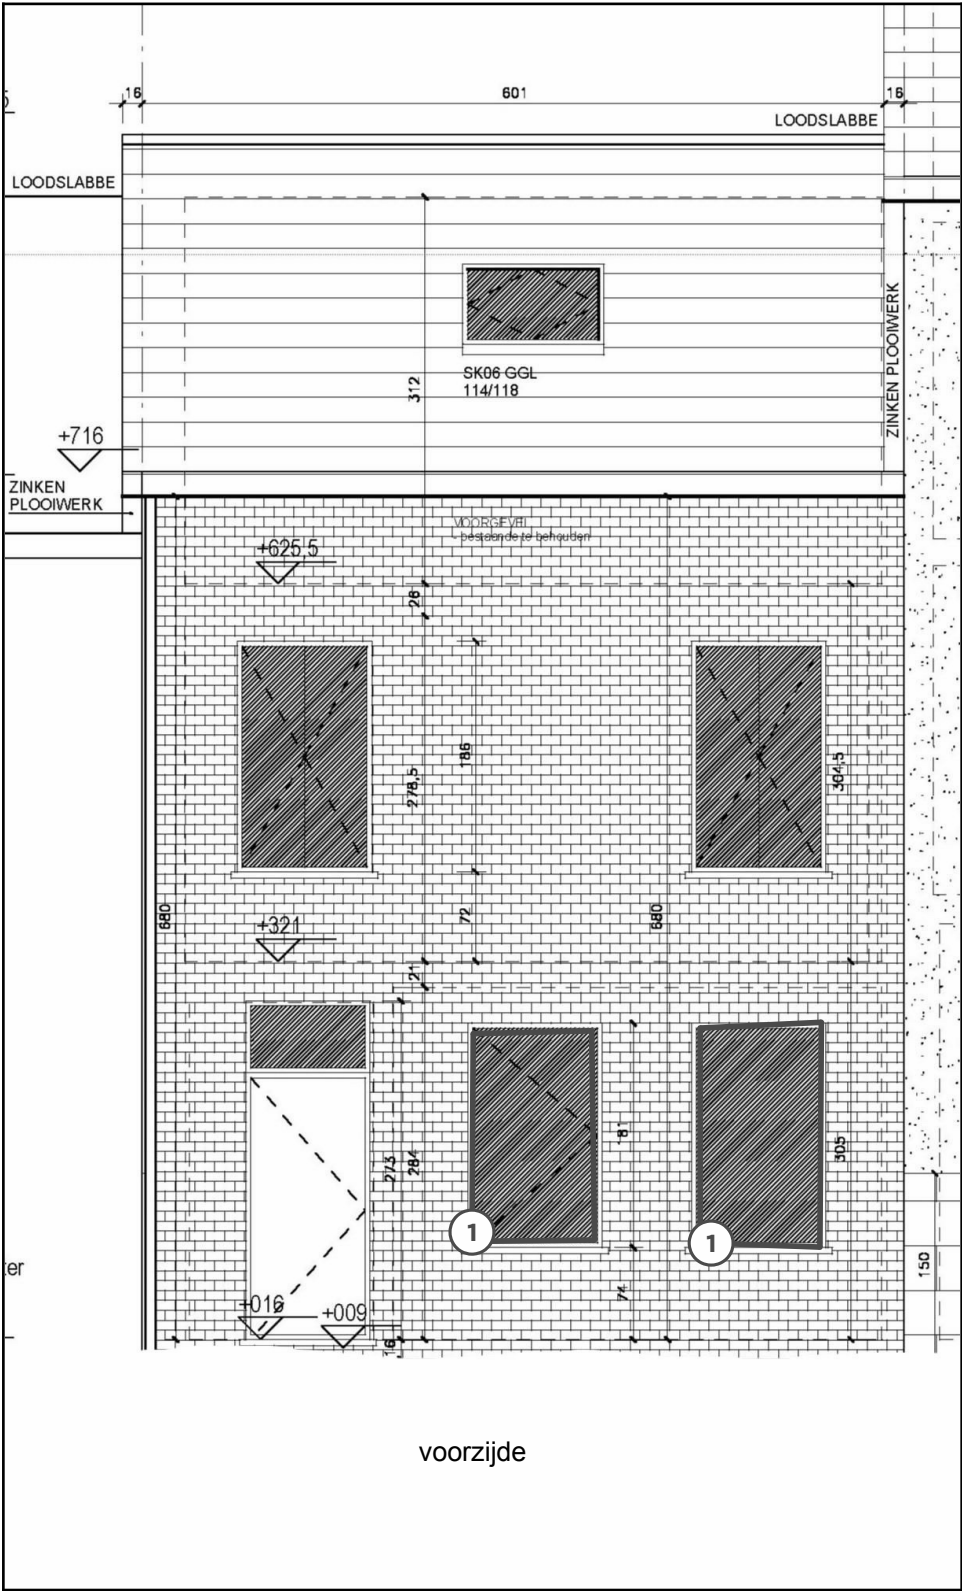
# Plan 1.10: Voorgevel

| 1. Crepi buitengevel | Advies | - |

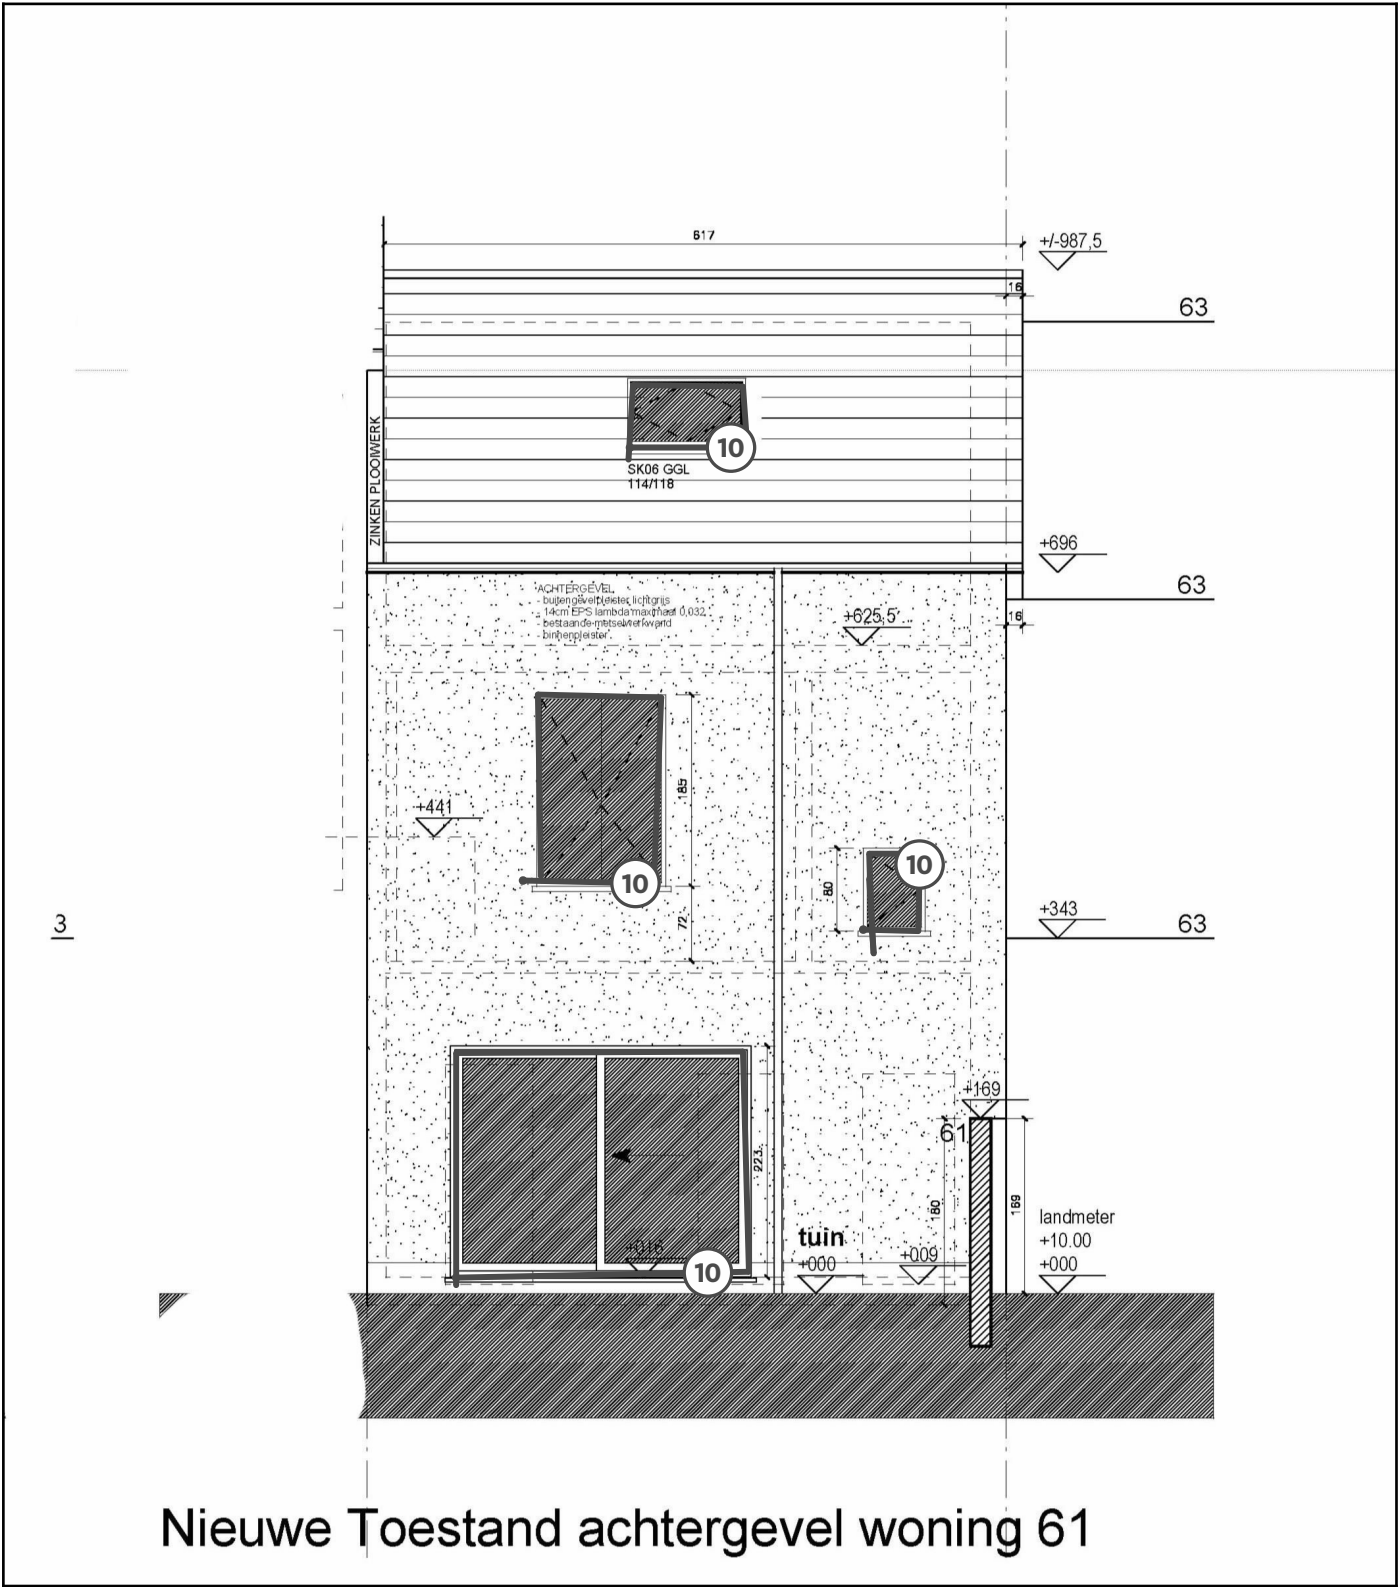
# Plan 1.11: Achtergevel

| 10. Afdichtingsmateriaal aan schrijnwerk (niet aanwezig) | Overige ruimte of materiaal | - |

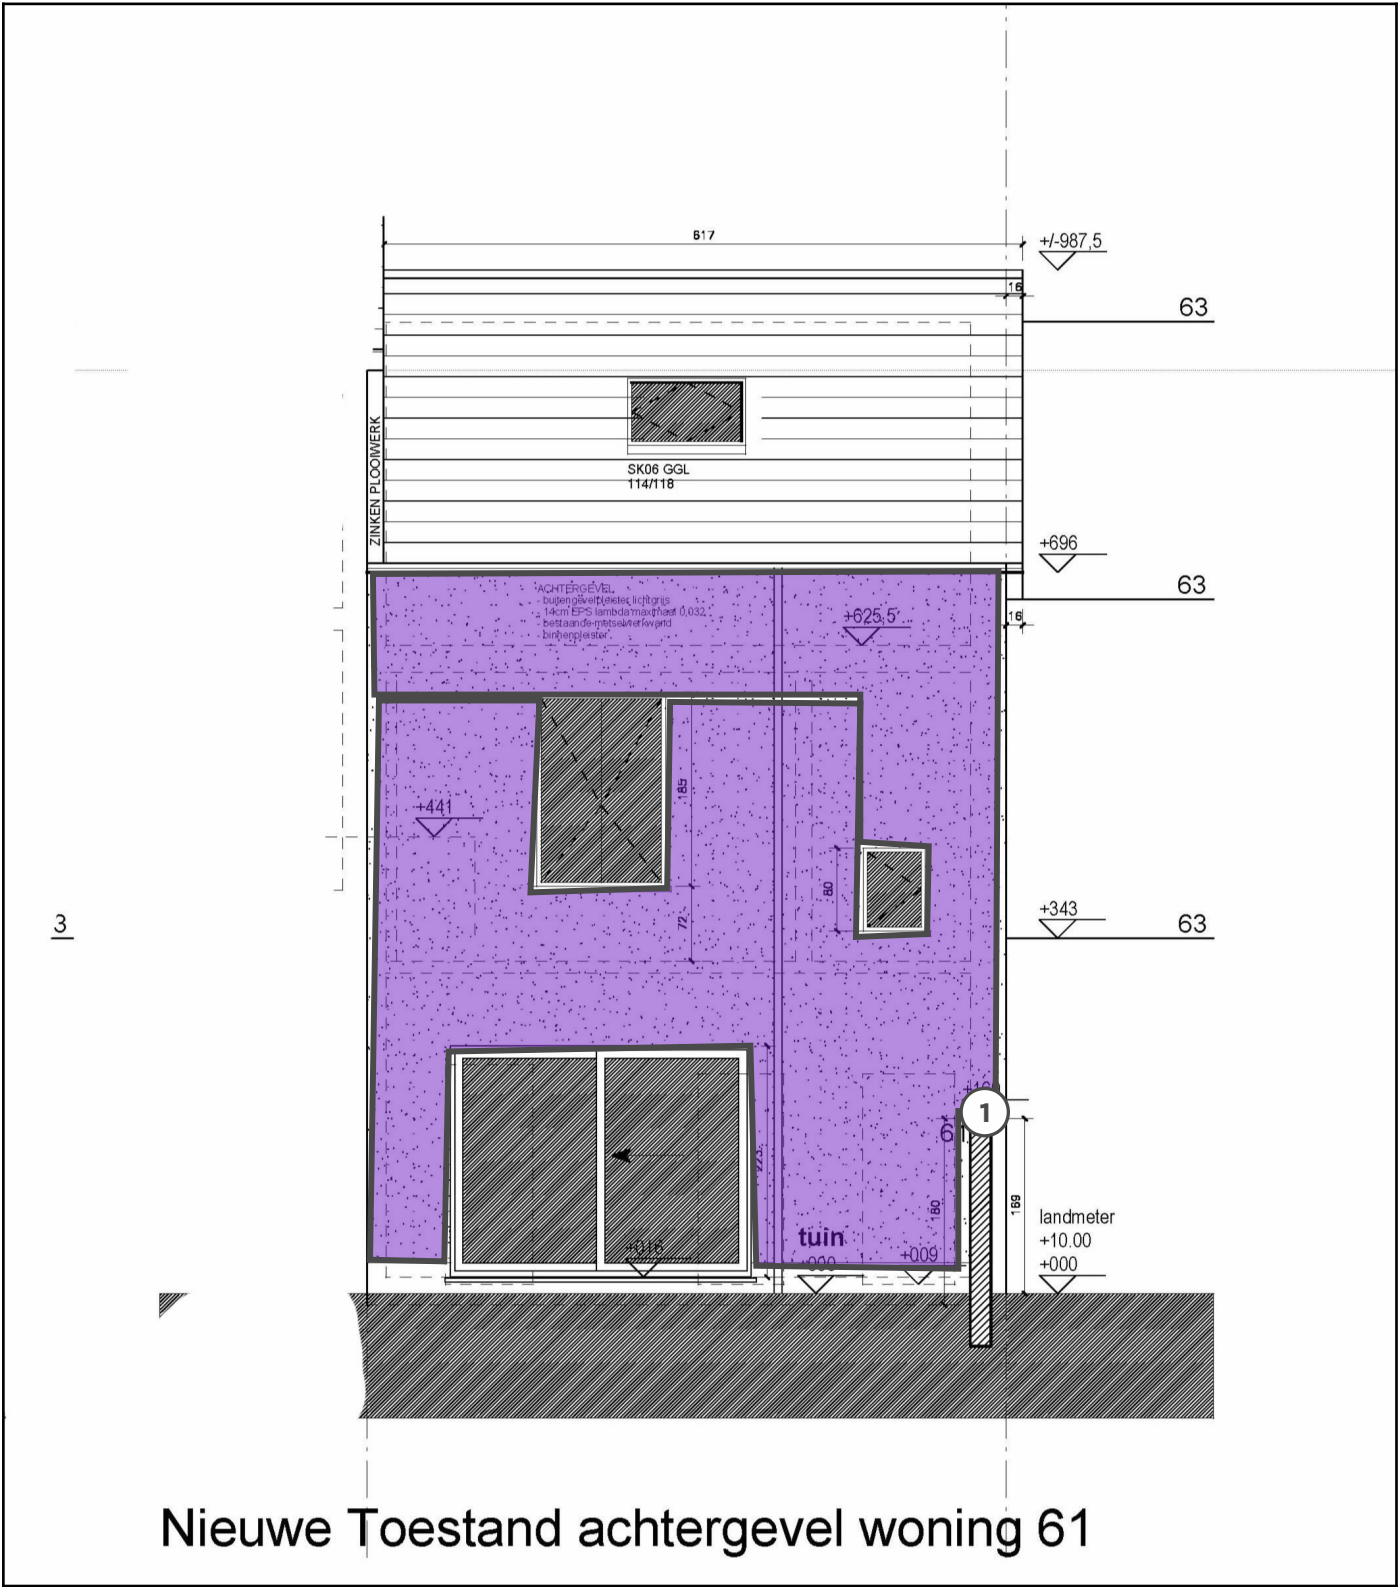
# Plan 1.12: Achtergevel

| 1. Crepi buitengevel | Advies | - |
