# Asbestinventarisatetest

Oude Leuvensestraat 61, 3300 Tienen

**Asbestveilig** (maar mogelijk niet asbestvrij)

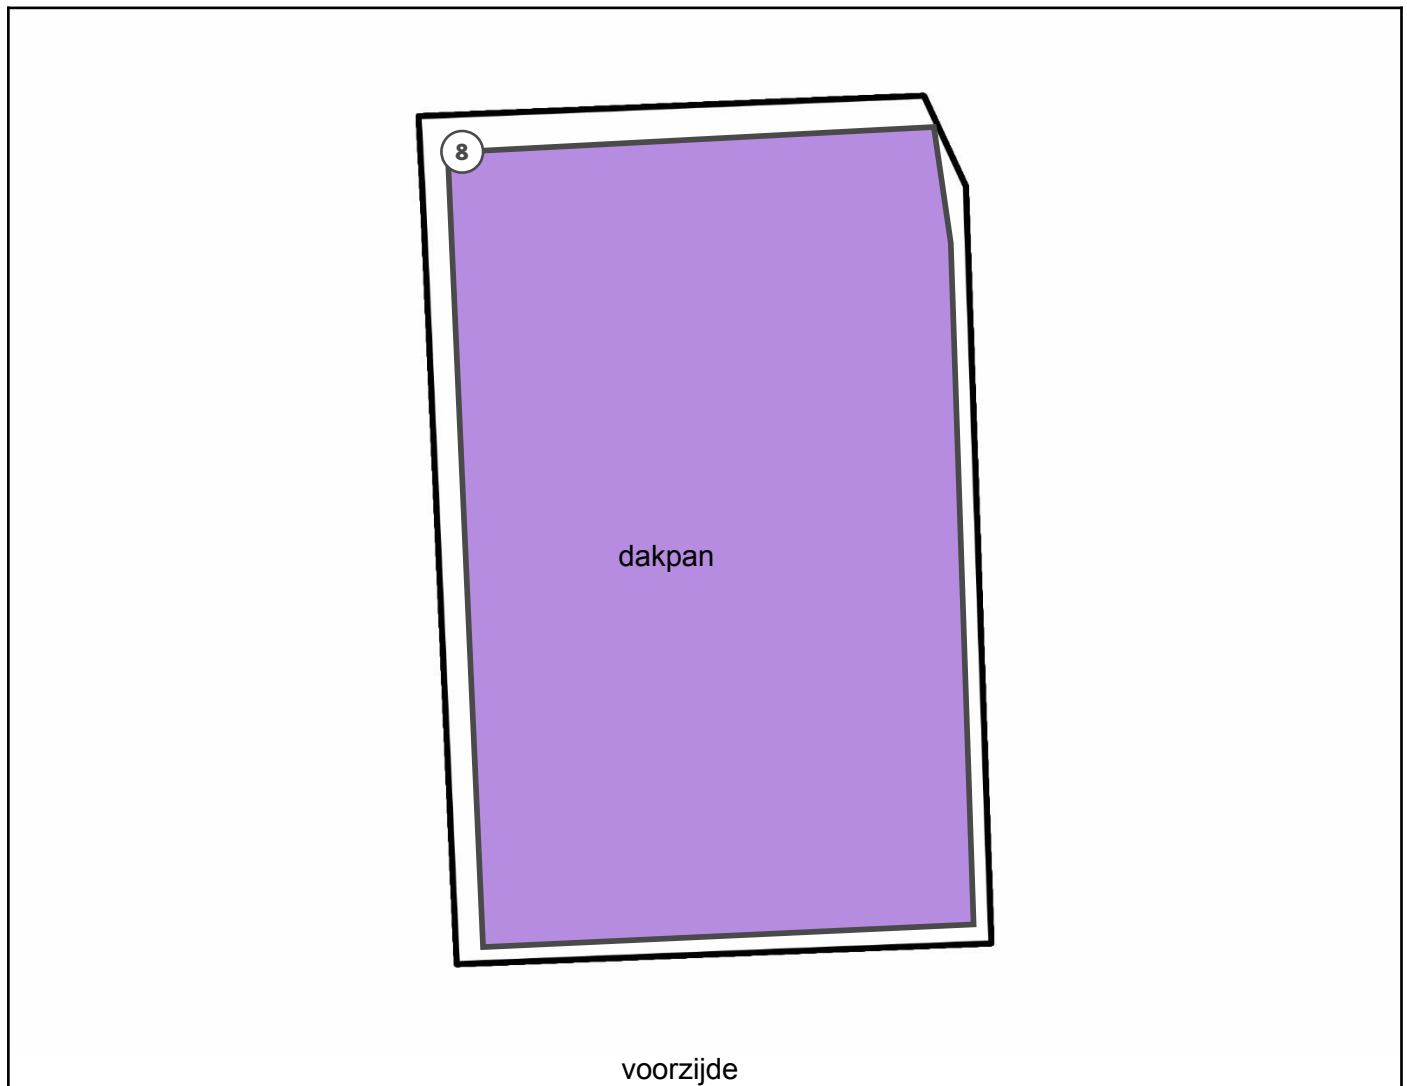
## Plan 1.13: Woning plan

| Beschrijving | Type | Actie |
|---|---|---|
| 8. Onderdak (niet verdacht) | Overige ruimte of materiaal | - |

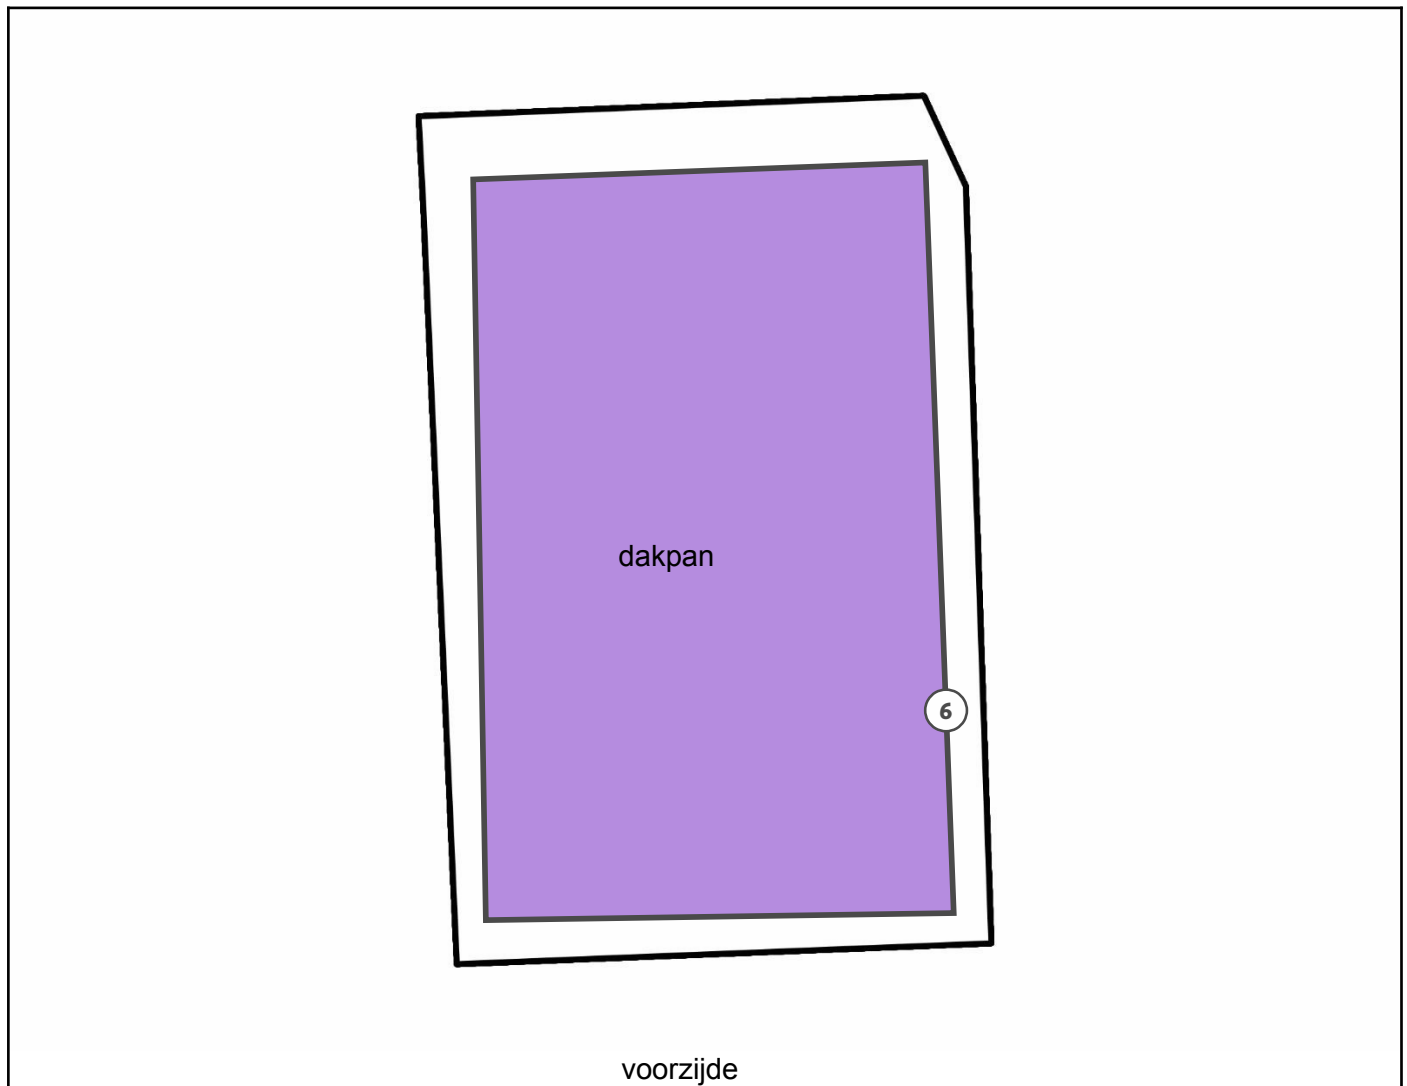
## Plan 1.14: Woning plan

| Beschrijving | Type | Actie |
|---|---|---|
| 6. Dakbedekking (niet verdacht) | Overige ruimte of materiaal | - |
