# Asbestinventarisatetest

Galgestraat 71, 3300 Tienen

**Niet-asbestveilig**

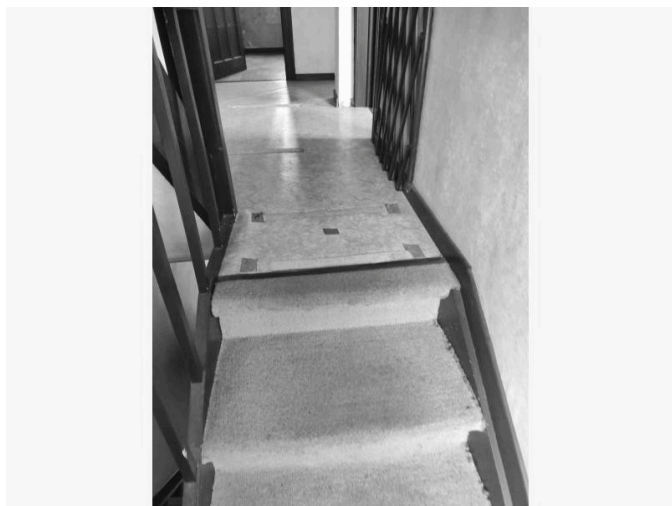
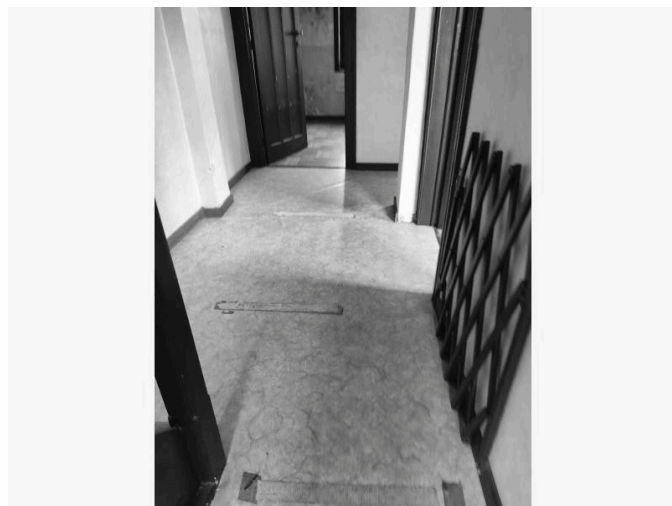
### Informatie over een niet-asbestverdacht materiaal

| Basis voor advies | De asbestdeskundige beoordeelt het materiaal als niet-asbestverdacht. |

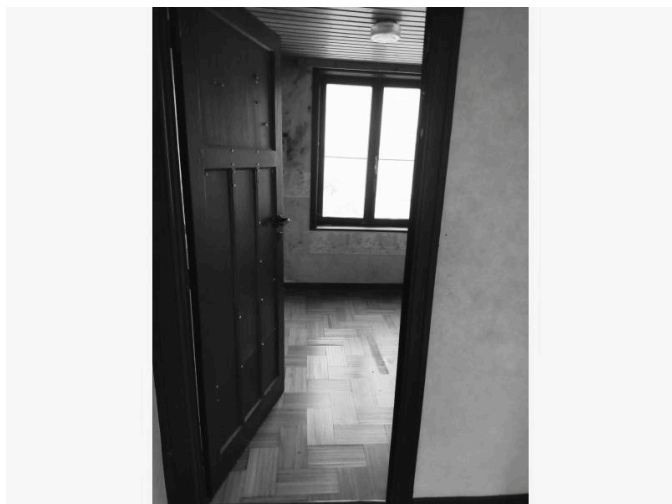
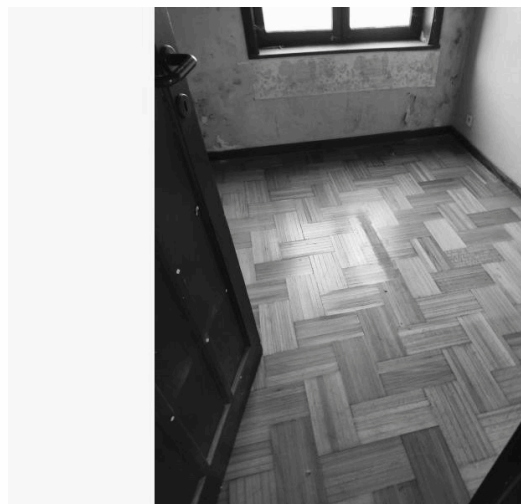
### Informatie over een materiaal dat de asbestdeskundige niet kan waarnemen of vaststellen

| Basis voor advies | Beoordeling op basis van expertise, zonder een vaststelling door de asbestdeskundige. |

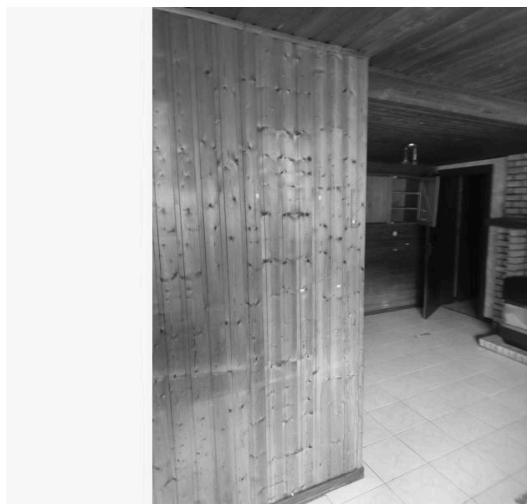
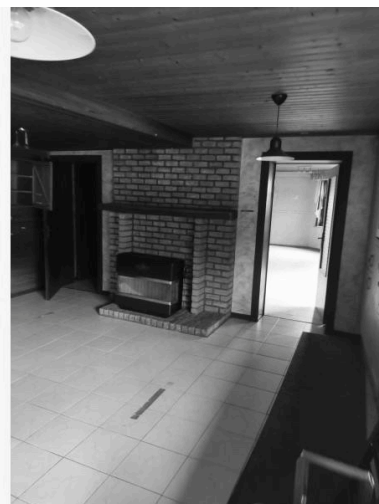
### Informatie over een materiaal dat de asbestdeskundige niet kan waarnemen of vaststellen

| Basis voor advies | Beoordeling op basis van expertise, zonder een vaststelling door de asbestdeskundige. |

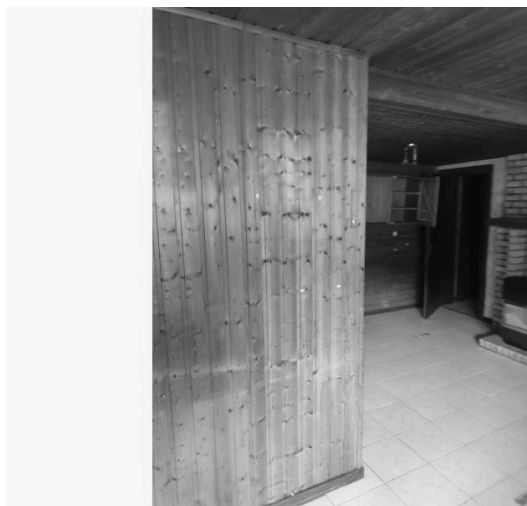
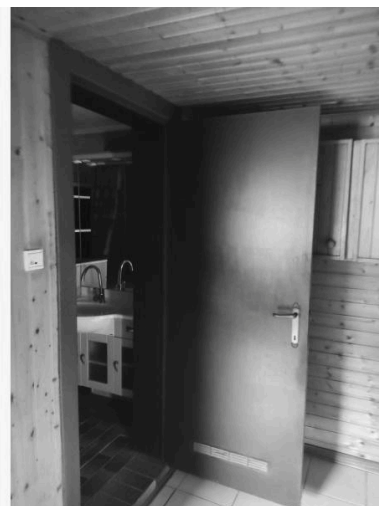
### Informatie over een materiaal dat de asbestdeskundige niet kan waarnemen of vaststellen

| Basis voor advies | Beoordeling op basis van expertise, zonder een vaststelling door de asbestdeskundige. |

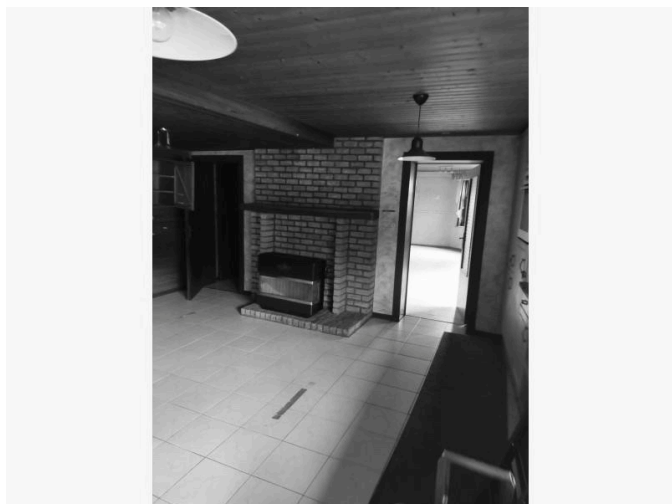
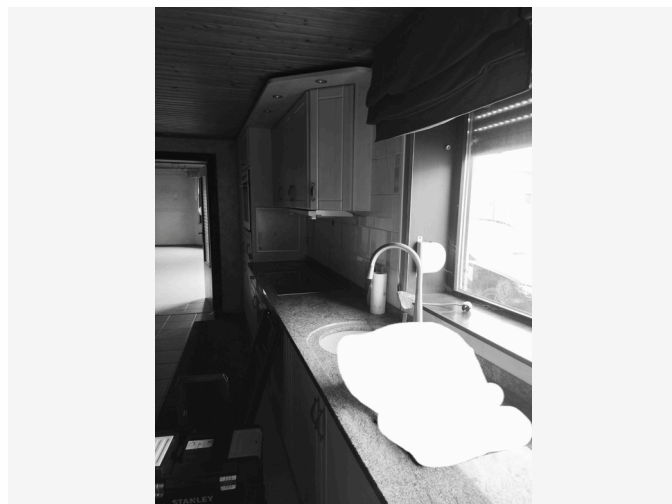
### Informatie over een materiaal dat de asbestdeskundige niet kan waarnemen of vaststellen

| Basis voor advies | Beoordeling op basis van expertise, zonder een vaststelling door de asbestdeskundige. |

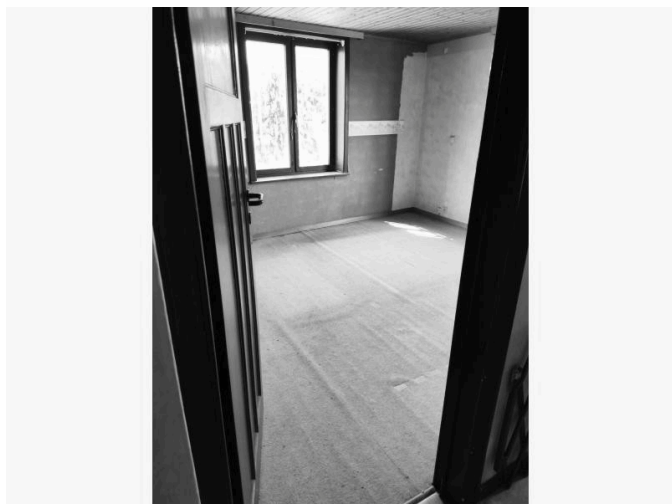
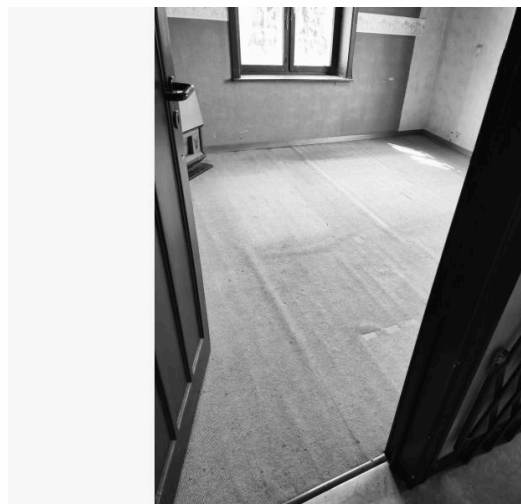
## Informatie over een materiaal dat de asbestdeskundige niet kan waarnemen of vaststellen

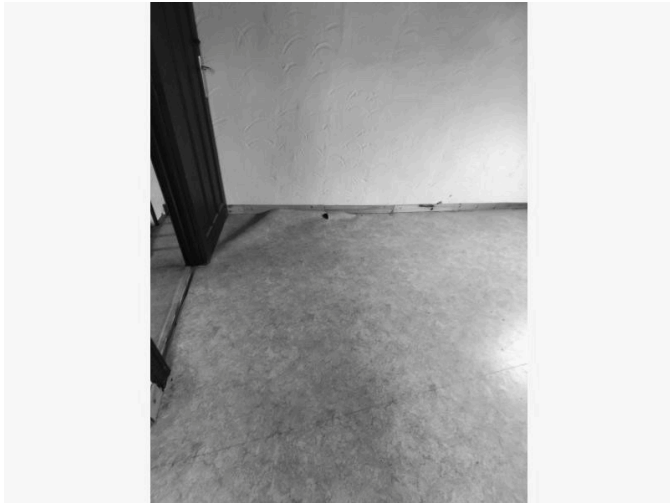
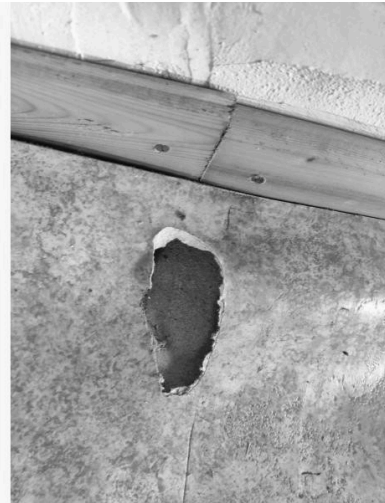
Geen asbest

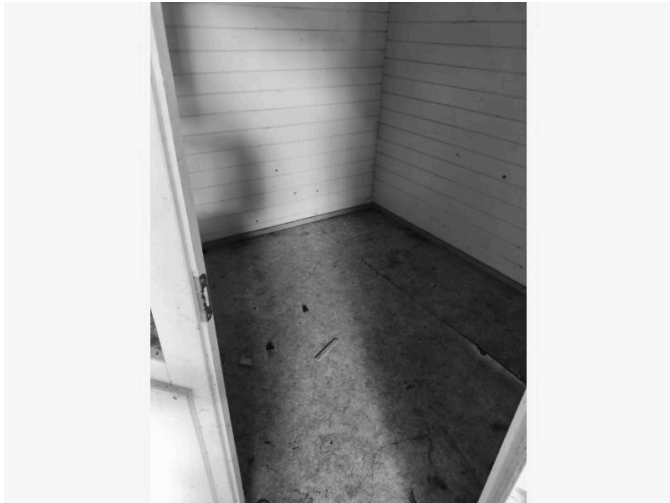
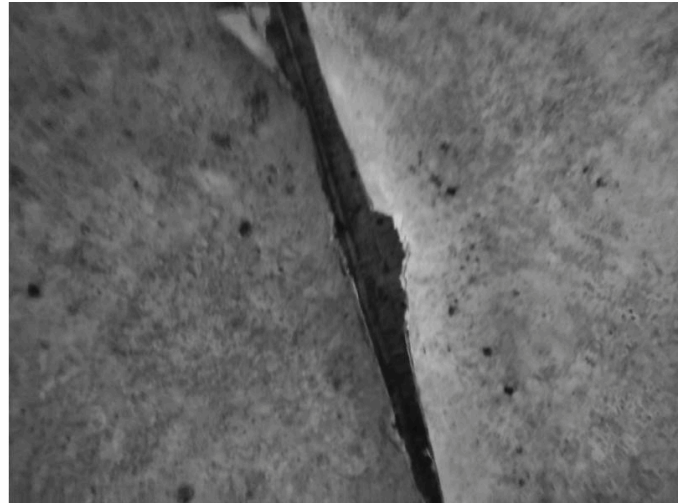
## Fiche 13: Vinylvloer met kartonlaag tuinhuis

Geen asbest

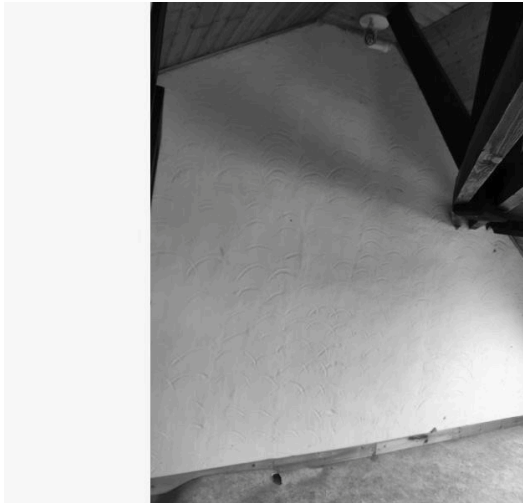
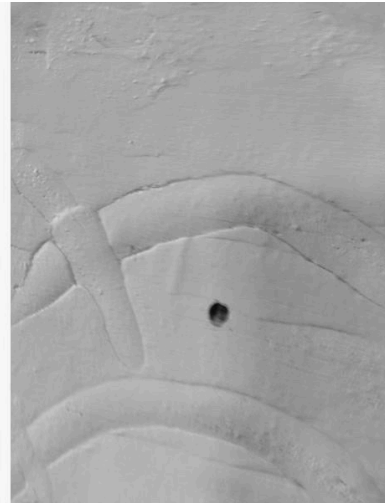
## Fiche 14: Muurpleister zolder wand

Geen asbest

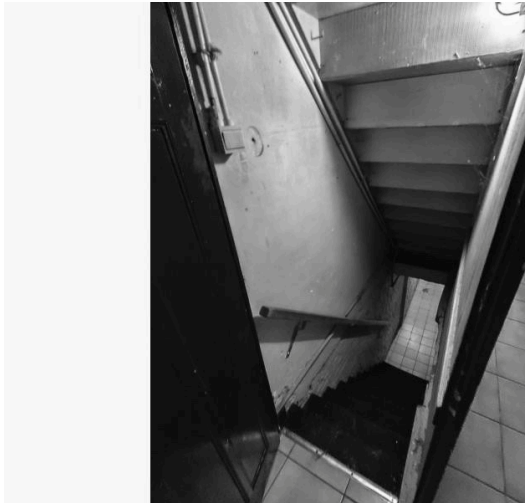
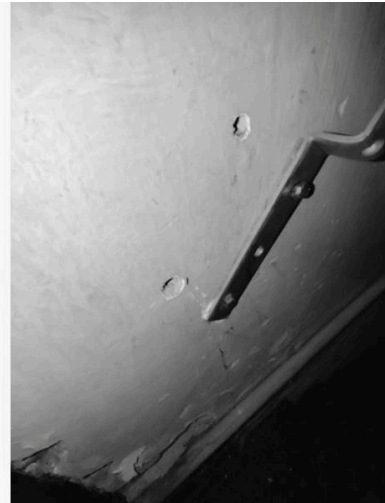
| Opmerking | <p>In het inspectieprotocol is een monstername van crepi verplicht om dit te identificeren als niet-asbesthoudend.</p> <p>De vermelde oppervlaktes, diktes, gewichten en volumes betreffen een beredeneerde schatting. Er worden geen rechten verleend aan deze oppervlaktes/diktes/volumes.</p> |

### Conclusie

Geen asbest

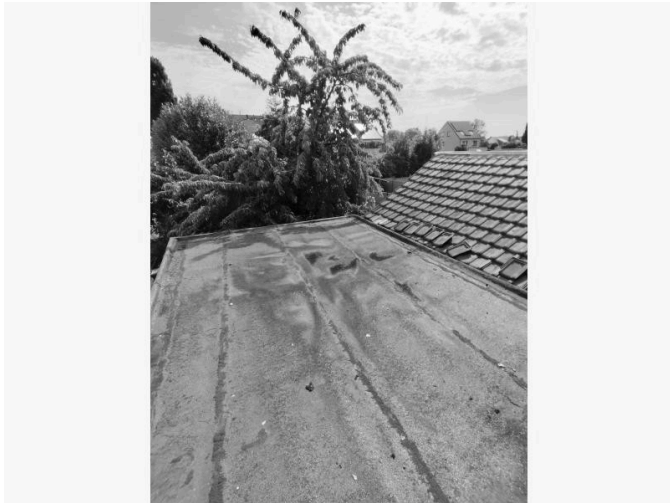
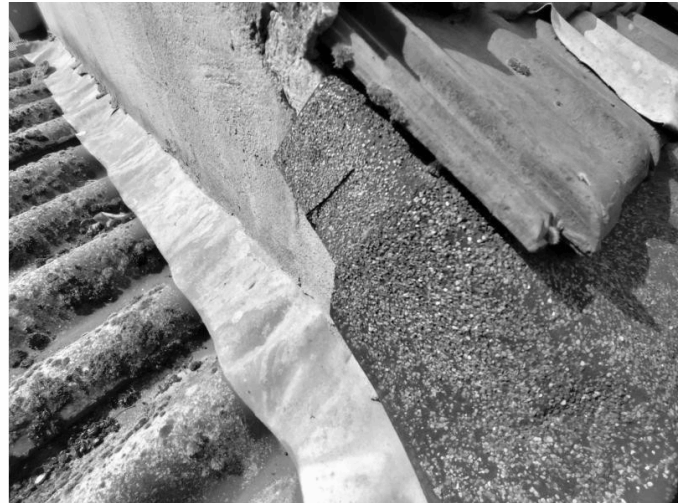
## Fiche 18: Roofing (met staalname)

Geen asbest

### Conclusie

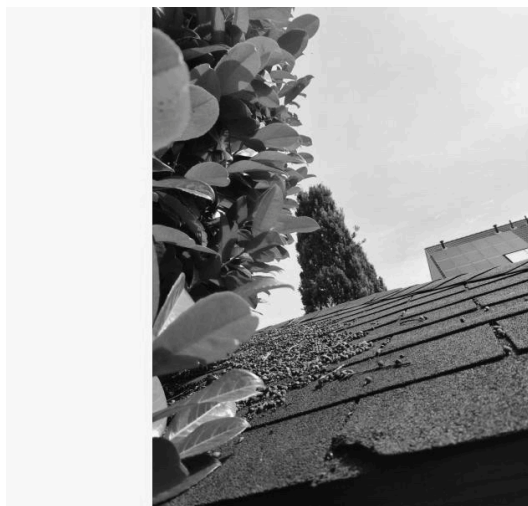
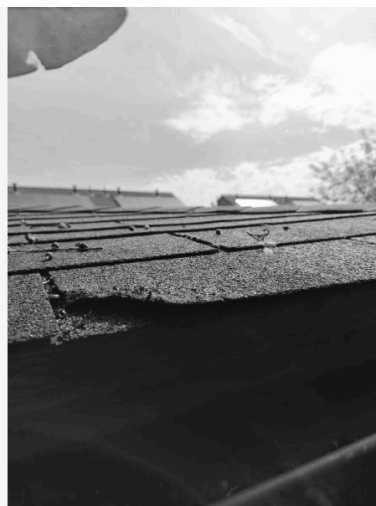
| Opmerking | <p>Er werd een staal genomen aan een uitstekend stuk roofing waardoor de waterdichtheid niet in het gedrang komt.</p> <p>Er kan niet uitgesloten worden dat er onderlagen aanwezig zijn (bij dakwerken extra controle aangewezen)</p> <p>De vermelde oppervlaktes, diktes en volumes betreffen een beredeneerde schatting. Er worden geen rechten verleend aan deze oppervlaktes/diktes/volumes.</p> |
