# Asbestinventarisatetest

Beversesteenweg 194/2, 8800 Roeselare

Attestnummer : 20250304-000383.000

Uitgegeven op : 04.03.2025

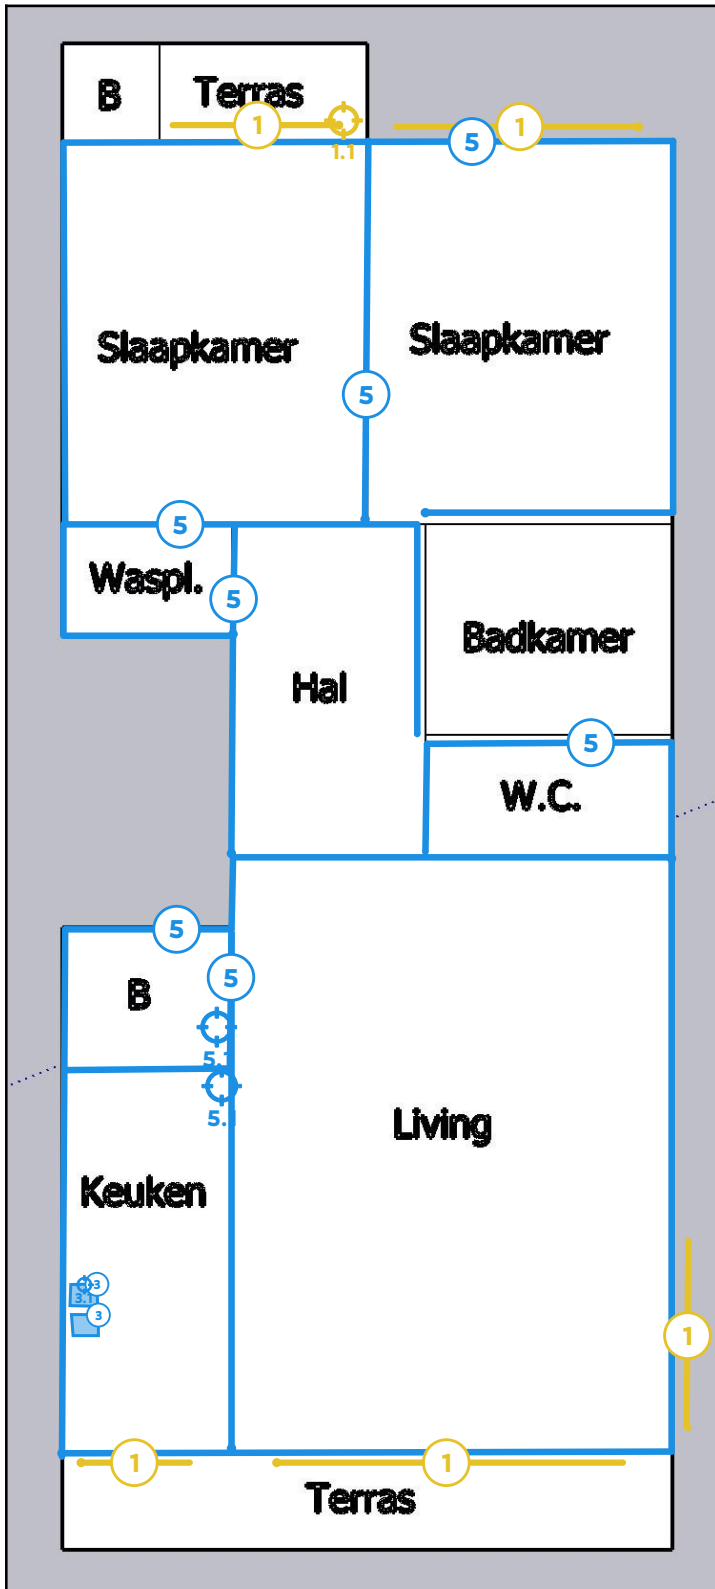
# Plan 1.1: Plan

1. Mastiek - ramen buiten	Asbestmateriaal	Zorgvuldig beheren
1.1 Code: 4	Puntmonster	-
3. Antidreunplaat - onderkant pompbak keuken	Geen asbest	-
3.1 Code: 3	Puntmonster	-
5. Pleisterwerk muren	Geen asbest	-
5.1 Code: 1	Mengmonster	-

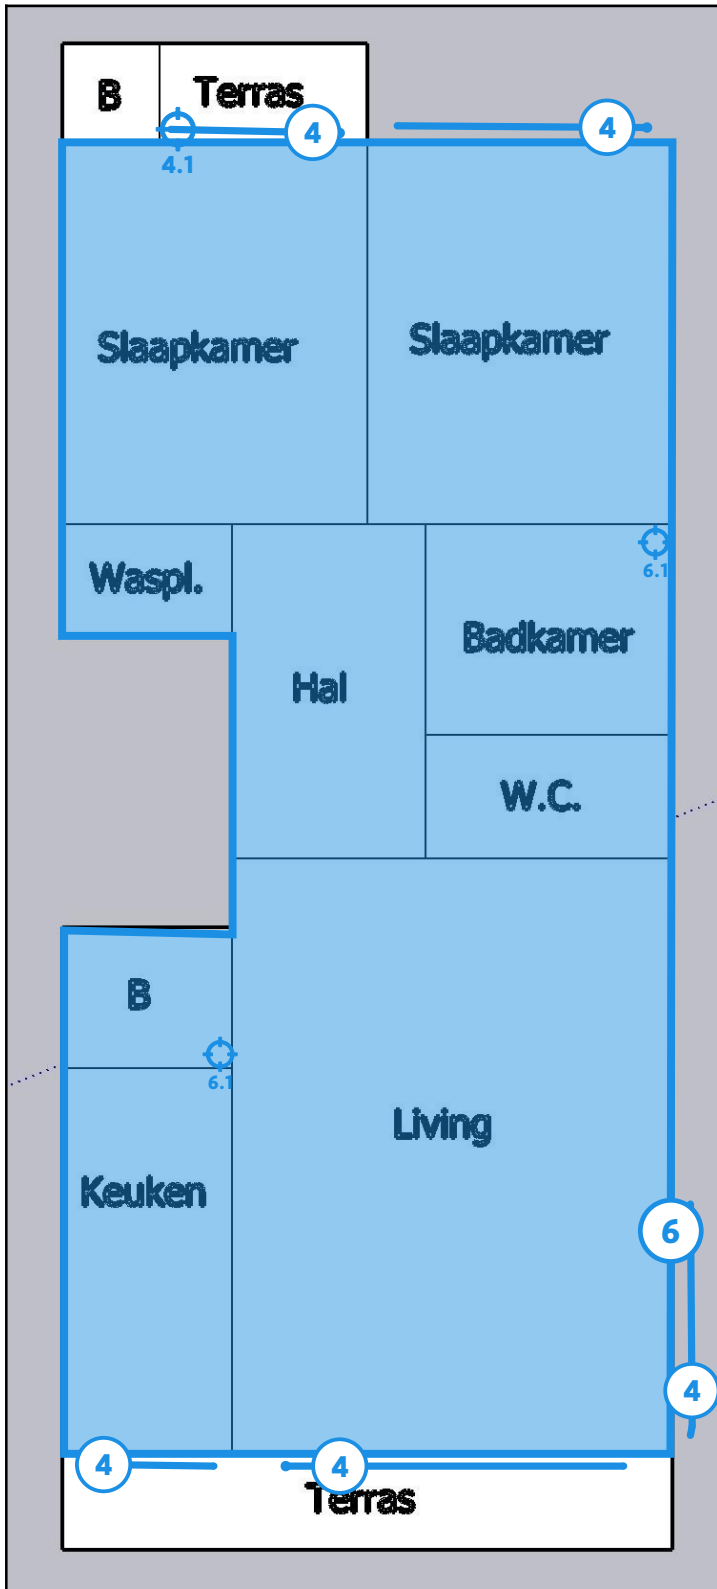
## Plan 1.2: Plan

4. Kit - ramen binnen en buiten	Geen asbest	-
4.1 Code: 5	Puntmonster	-
6. Pleisterwerk plafond	Geen asbest	-
6.1 Code: 2	Mengmonster	-

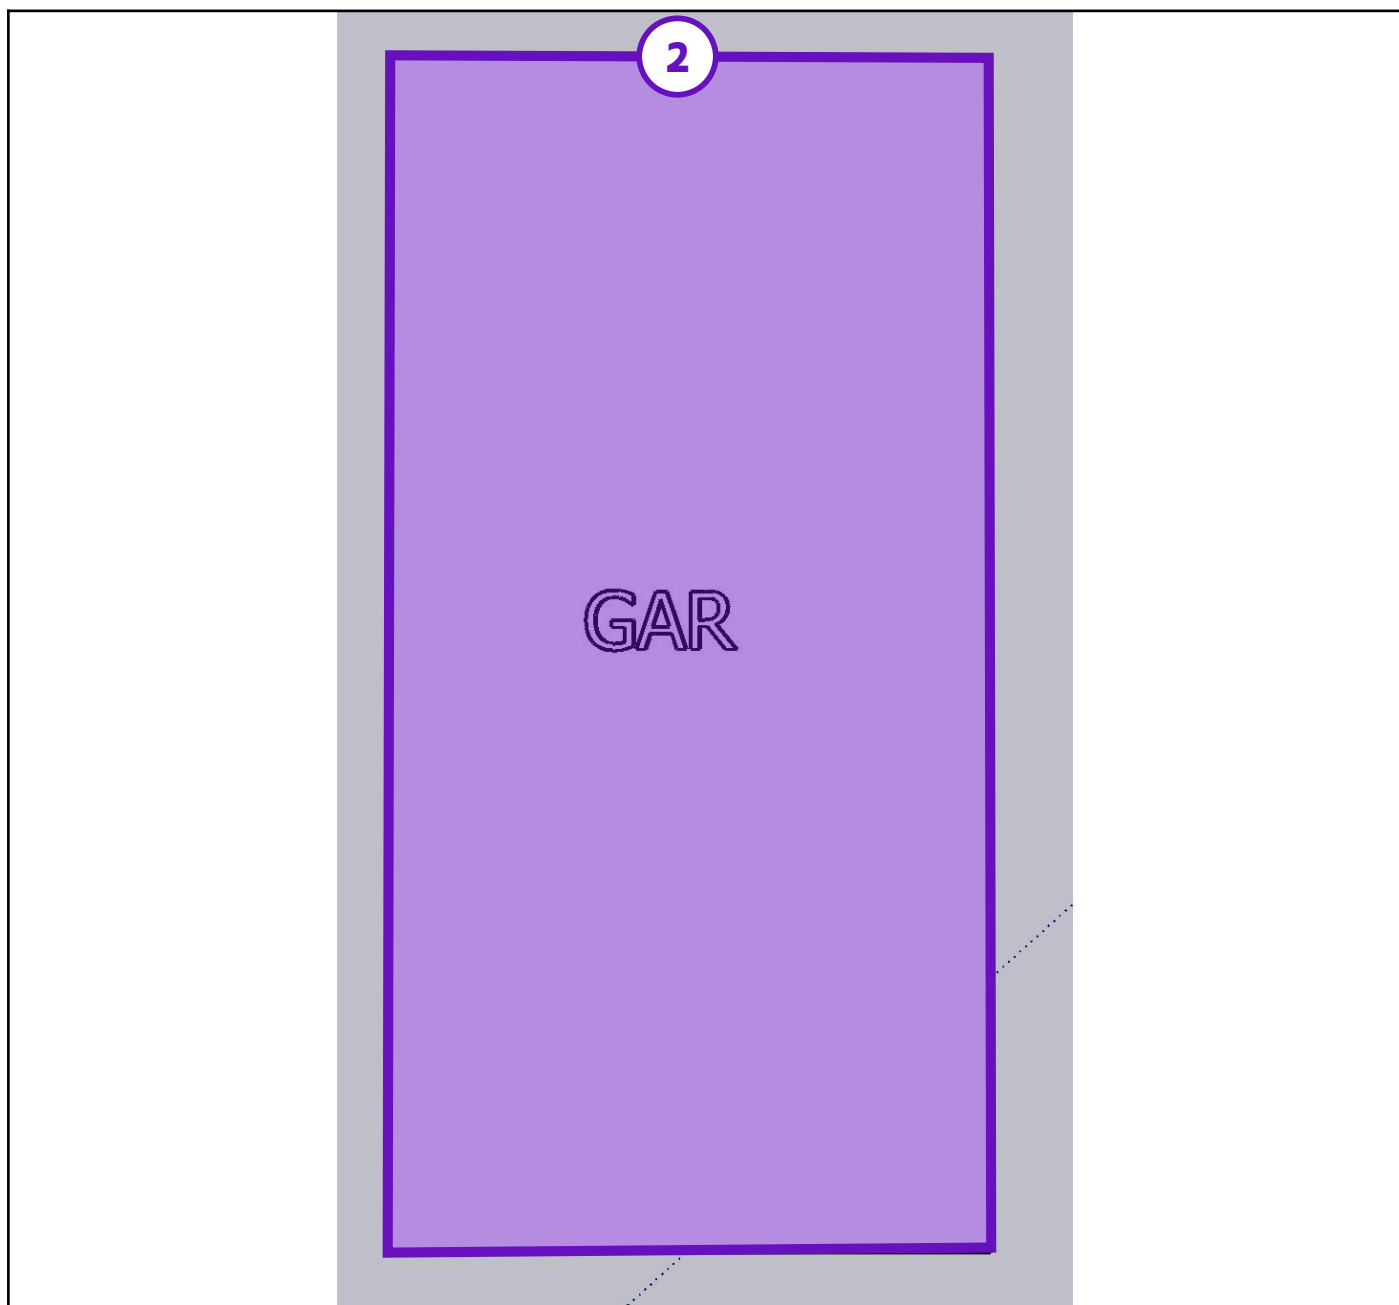
## Plan 1.3: GAR

Beschrijving	Type	Actie
2. Geen verdachte toepassingen - garagebox	Advies	-
