Asbestinventarisatetest

Ieperstraat 127, 8980 Zonnebeke

Attestnummer : 20250524-000114.000

Niet-asbestveilig

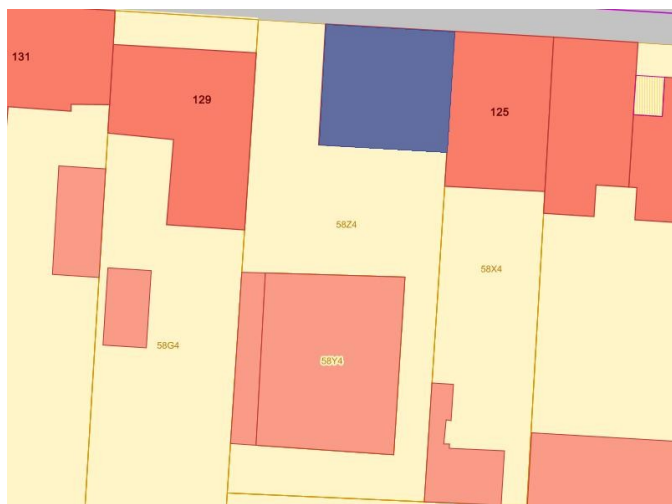
Zone 1: Hoofdgebouw

- 1 Asbestmateriaal**
- 1 Beperking**
- 0 Uitsluitingen
- 0 Roerende goederen
- 0 Puin, steenslag, (water)bodem
- 0 Adviezen
- 3 Geen asbest**

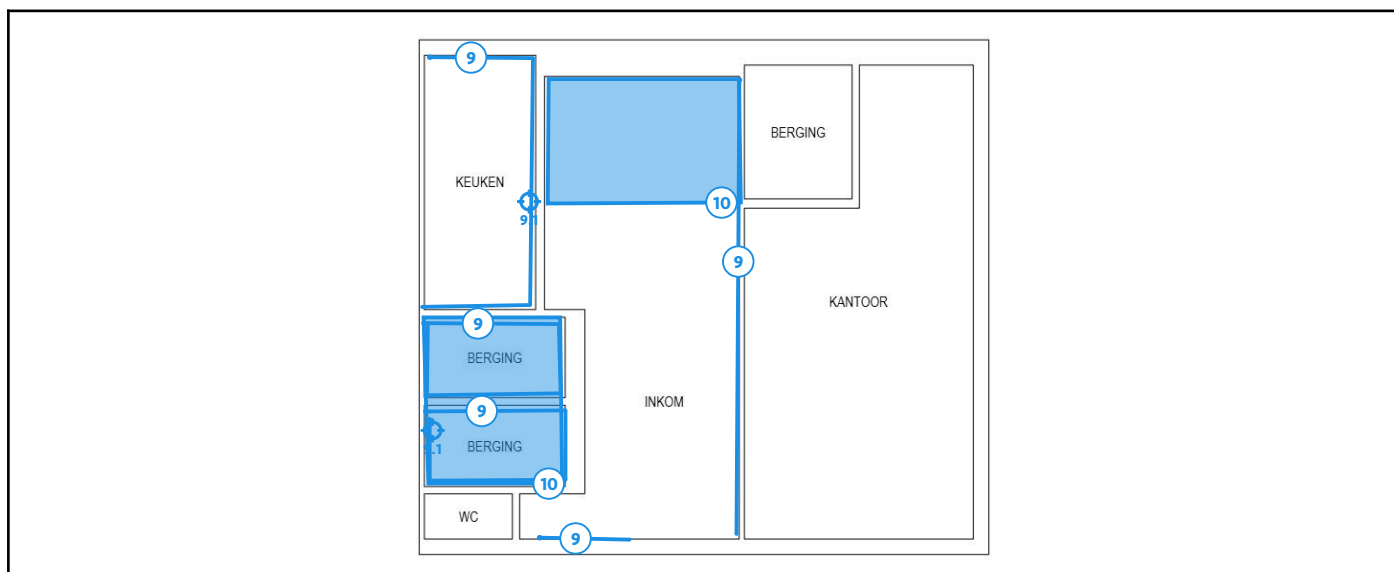
Plan 1.1: gelijkvloers

Beschrijving	Type	Actie
9. Pleisterwerk wanden	Geen asbest	-
9.1 Code: 2533588-02	Mengmonster	-
10. Pleisterwerk plafond	Geen asbest	-

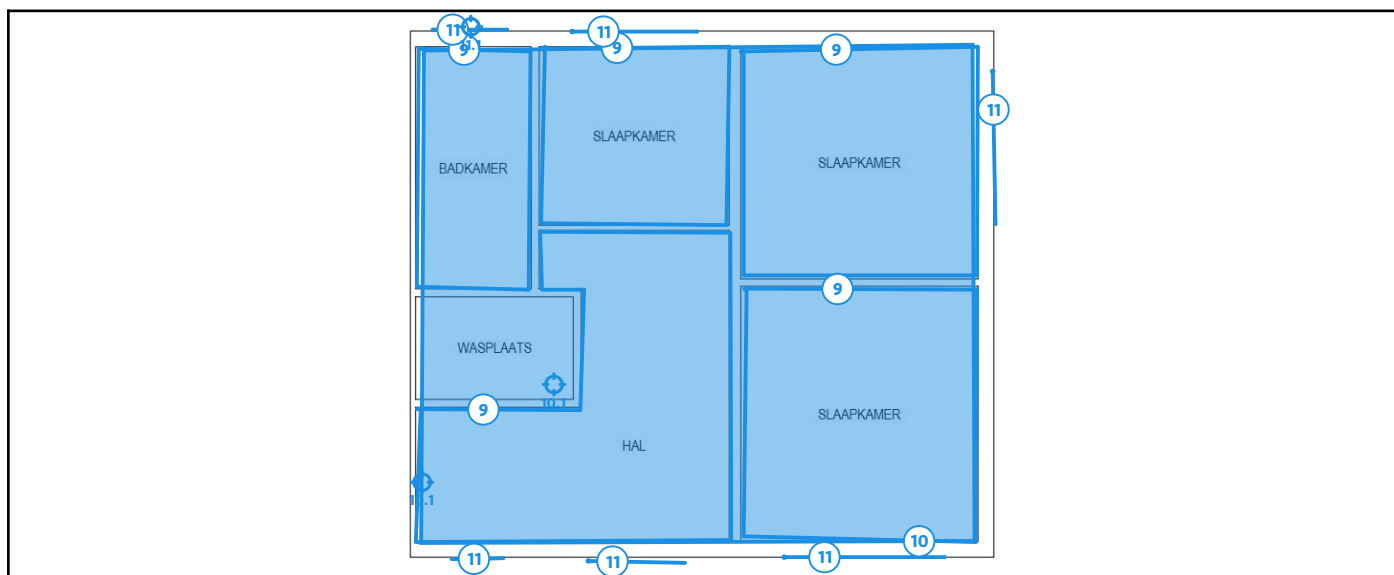
Plan 1.2: verdieping 1

Beschrijving	Type	Actie
9. Pleisterwerk wanden	Geen asbest	-
10. Pleisterwerk plafond	Geen asbest	-
10.1 Code: 2533588-04	Mengmonster	-
11. Mastiek woning	Geen asbest	-
11.1 Code: 2533588-03	Mengmonster	-

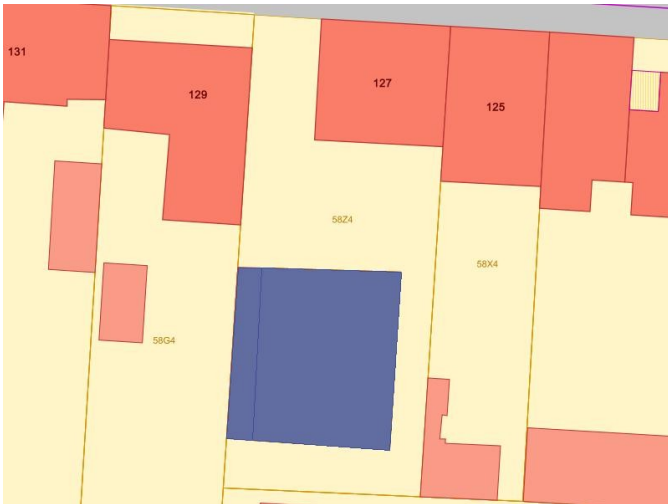
Zone 2: Loods

- 4 Asbestmaterialen**
- 1 Beperking**
- 0 Uitsluitingen
- 0 Roerende goederen
- 0 Puin, steenslag, (water)bodem
- 0 Adviezen
- 1 Geen asbest**

Beschrijving	Type	Actie
1. Golfplaten loods	Asbestmateriaal	Dringend verwijderen
3. Deksteen	Asbestmateriaal	Verwijderen
6. Dakbedekking loods	Beperking	-
