Asbestinventarisatetest

Herdersstraat 71/1, 8800 Roeselare

Attestnummer : 20240913-000220.001

Uitgegeven op : 13.09.2024

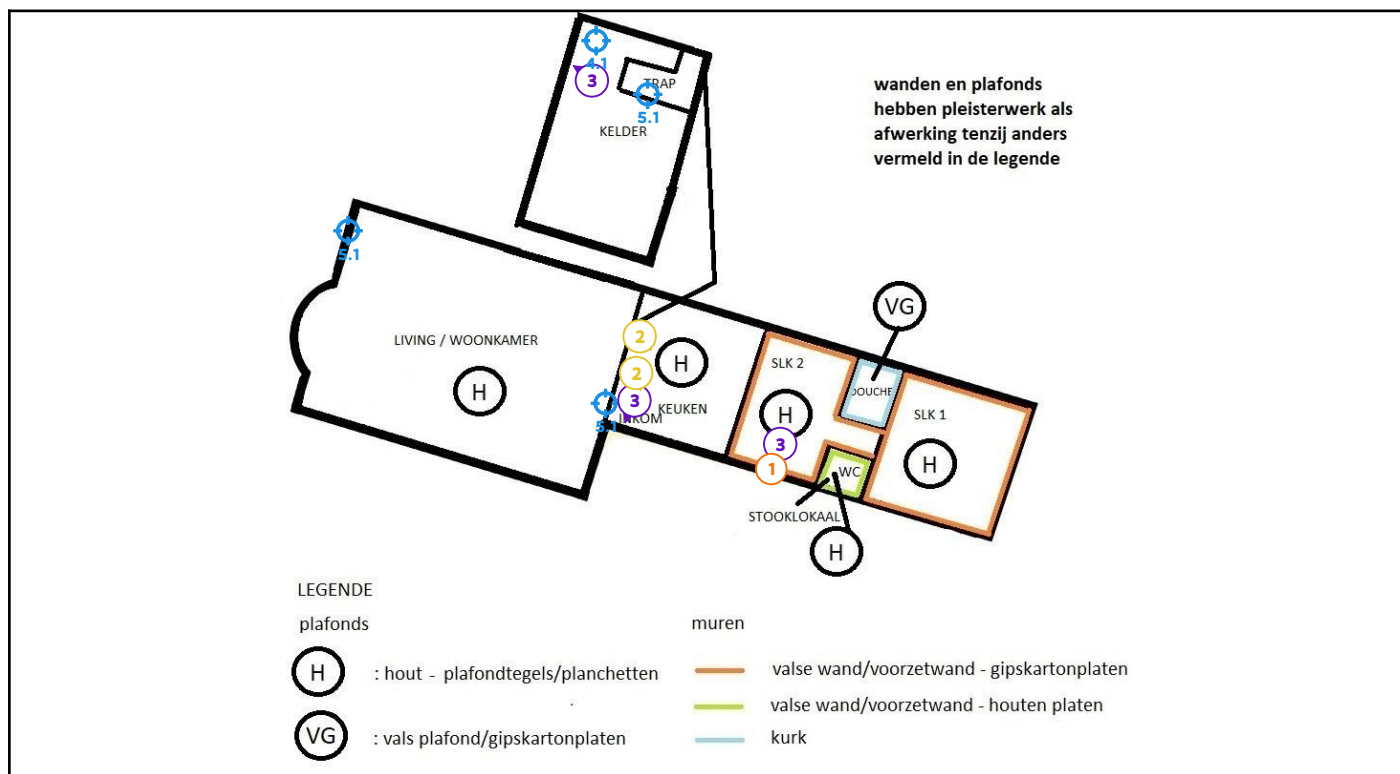
Plan 1.1: Gelijkvloers

Beschrijving	Type	Actie
1. Plaat achter accumulator in slk 2	Asbestmateriaal	Verwijderen
2. Schakelaars en stopcontacten	Asbestmateriaal	Zorgvuldig beheren
3. Accumulatoren	Advies	-
4. Pleisterwerk plafond	Geen asbest	-
4.1 Code: MM02 - Pleisterwerk plafond	Puntmonster	-
5. Pleisterwerk muren	Geen asbest	-
5.1 Code: MM01 - Pleisterwerk muren	Mengmonster	-
