# Asbestinventarisat attest

Kleine Bruanestraat 6, 8800 Roeselare

Attestnummer : 20260914-000334.000

**Niet-asbestveilig**

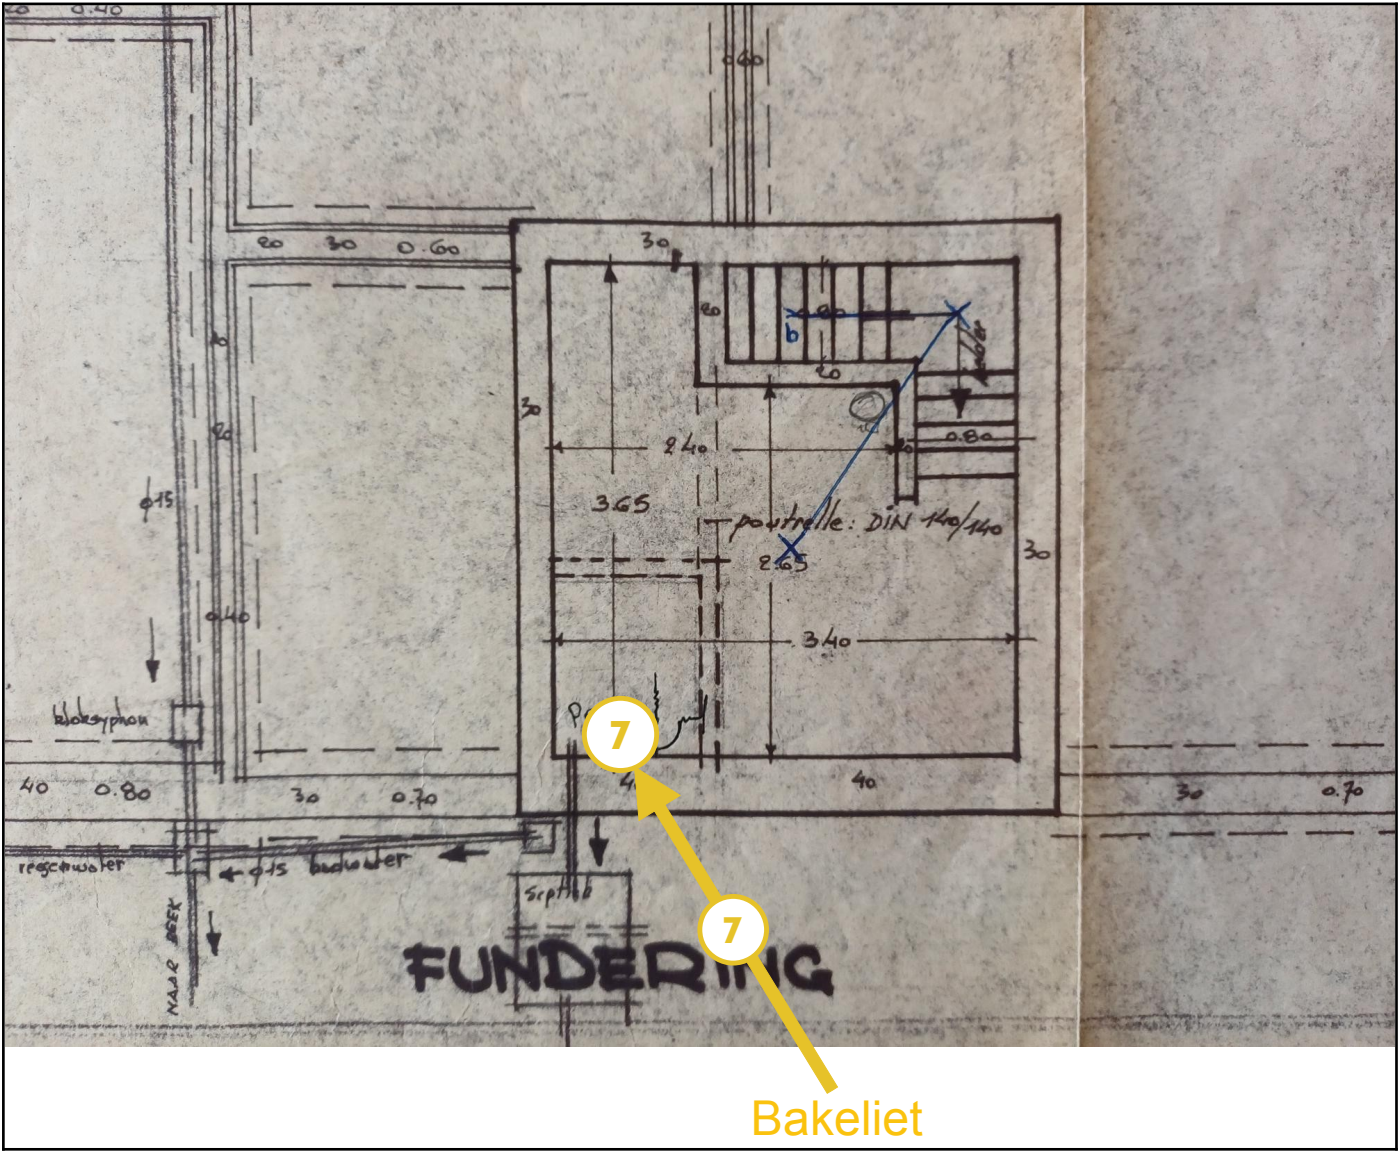
# Plan 1.1: Kelder - bakeliet

| Beschrijving | Type | Actie |
|---|---|---|
| 7. Bakeliet | Asbestmateriaal | Zorgvuldig beheren |

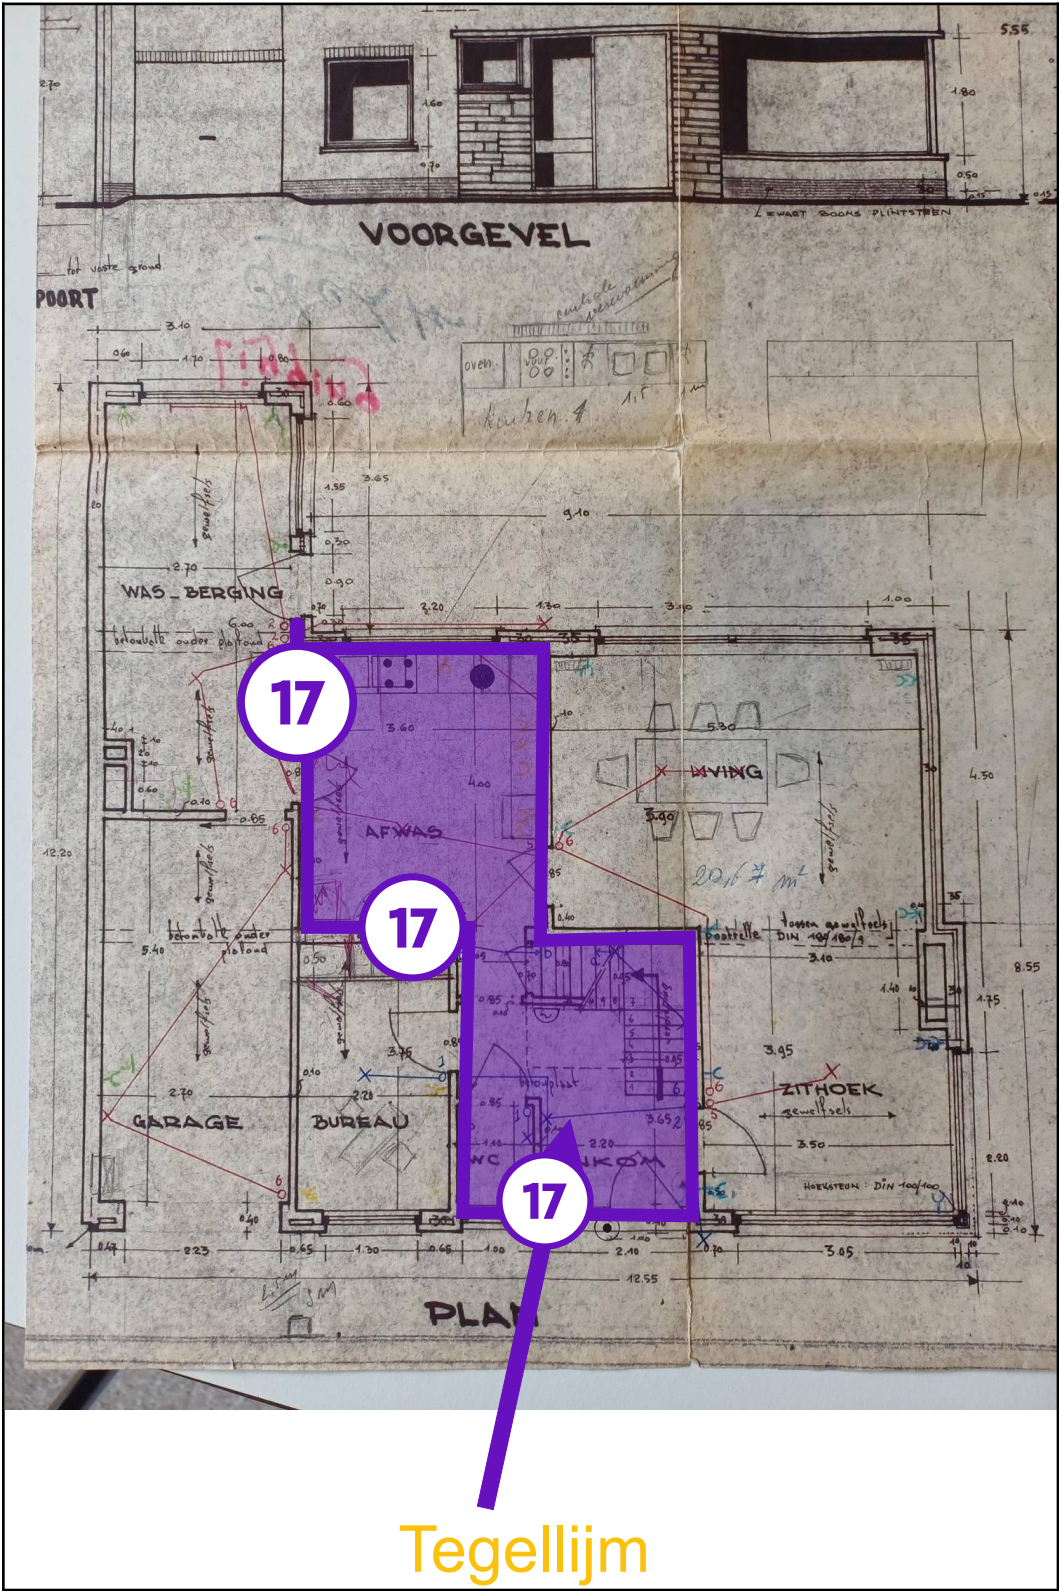
# Plan 1.13: Gelijkvloers - tegellijm

| 17. Tegellijm | Advies | - |

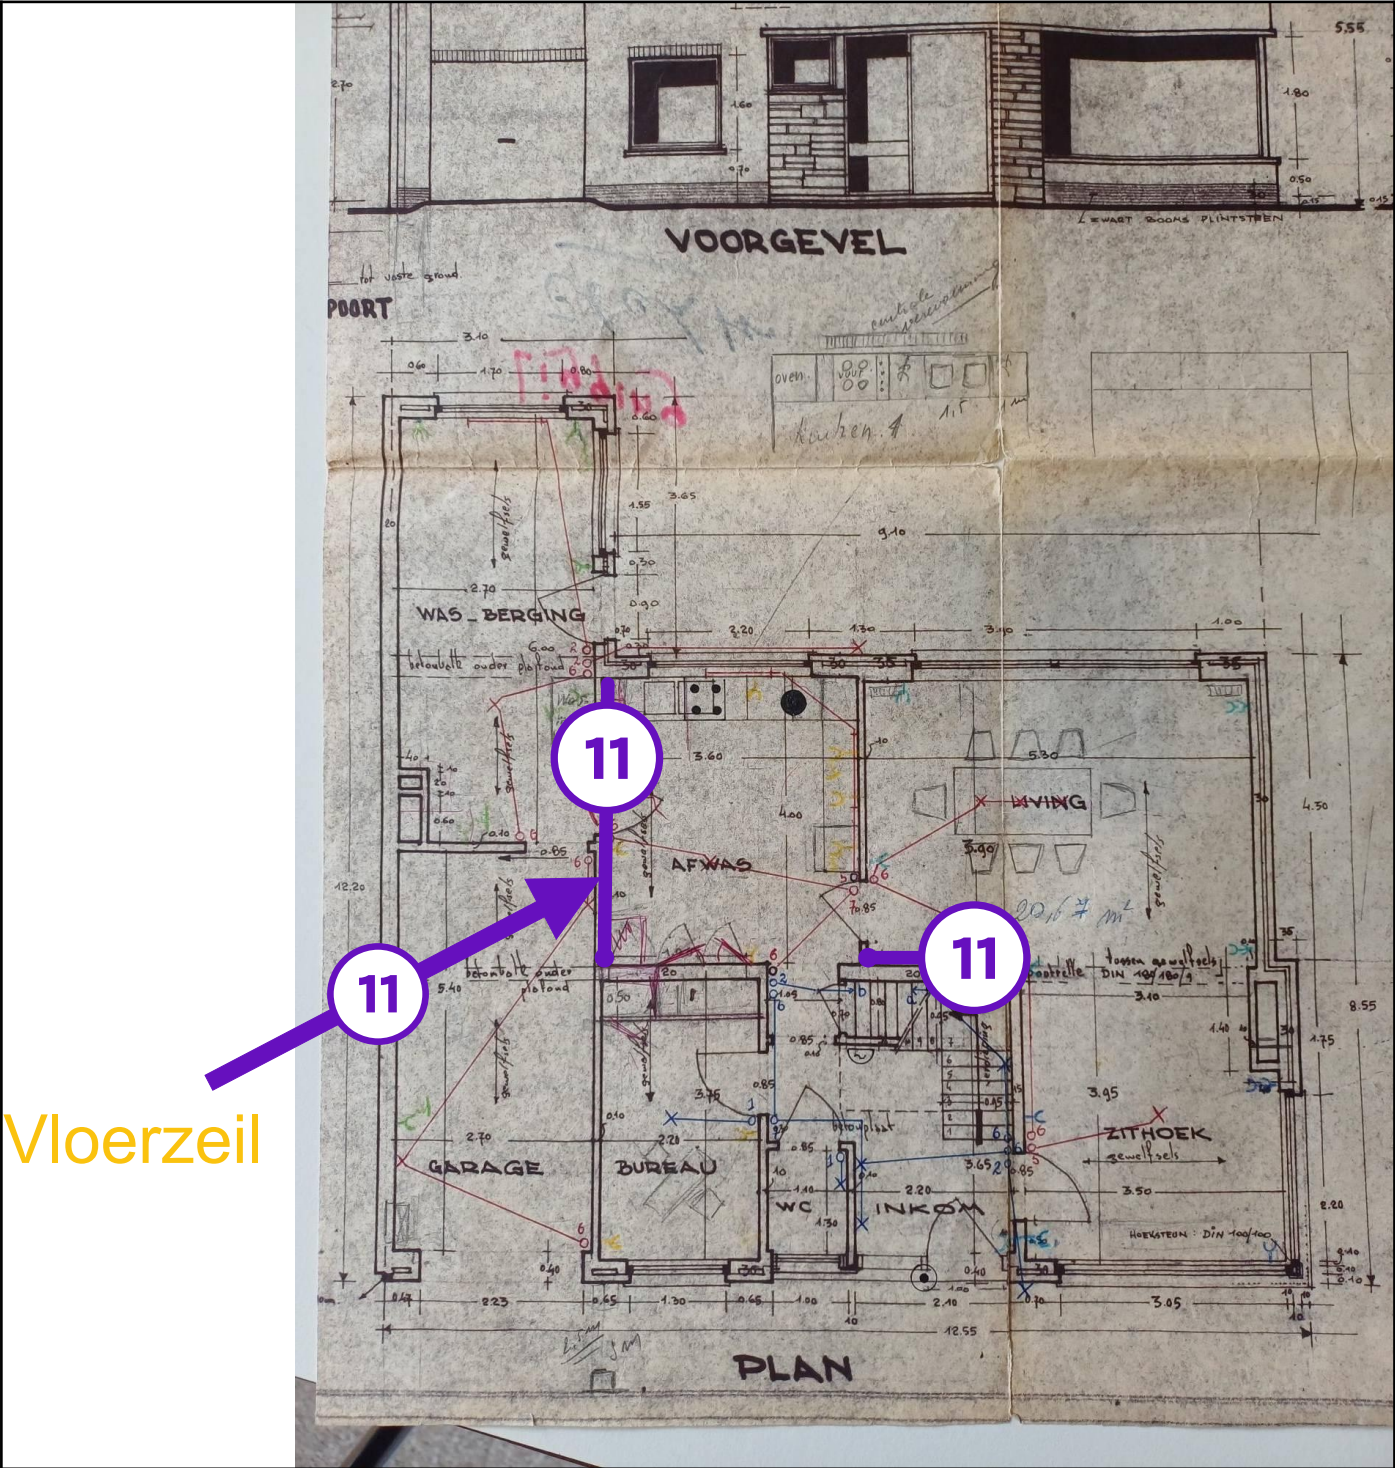
# Plan 1.14: Gelijkvloers - voorzetwanden

| Beschrijving | Type | Actie |
|---|---|---|
| 11. Voorzetwanden | Advies | - |

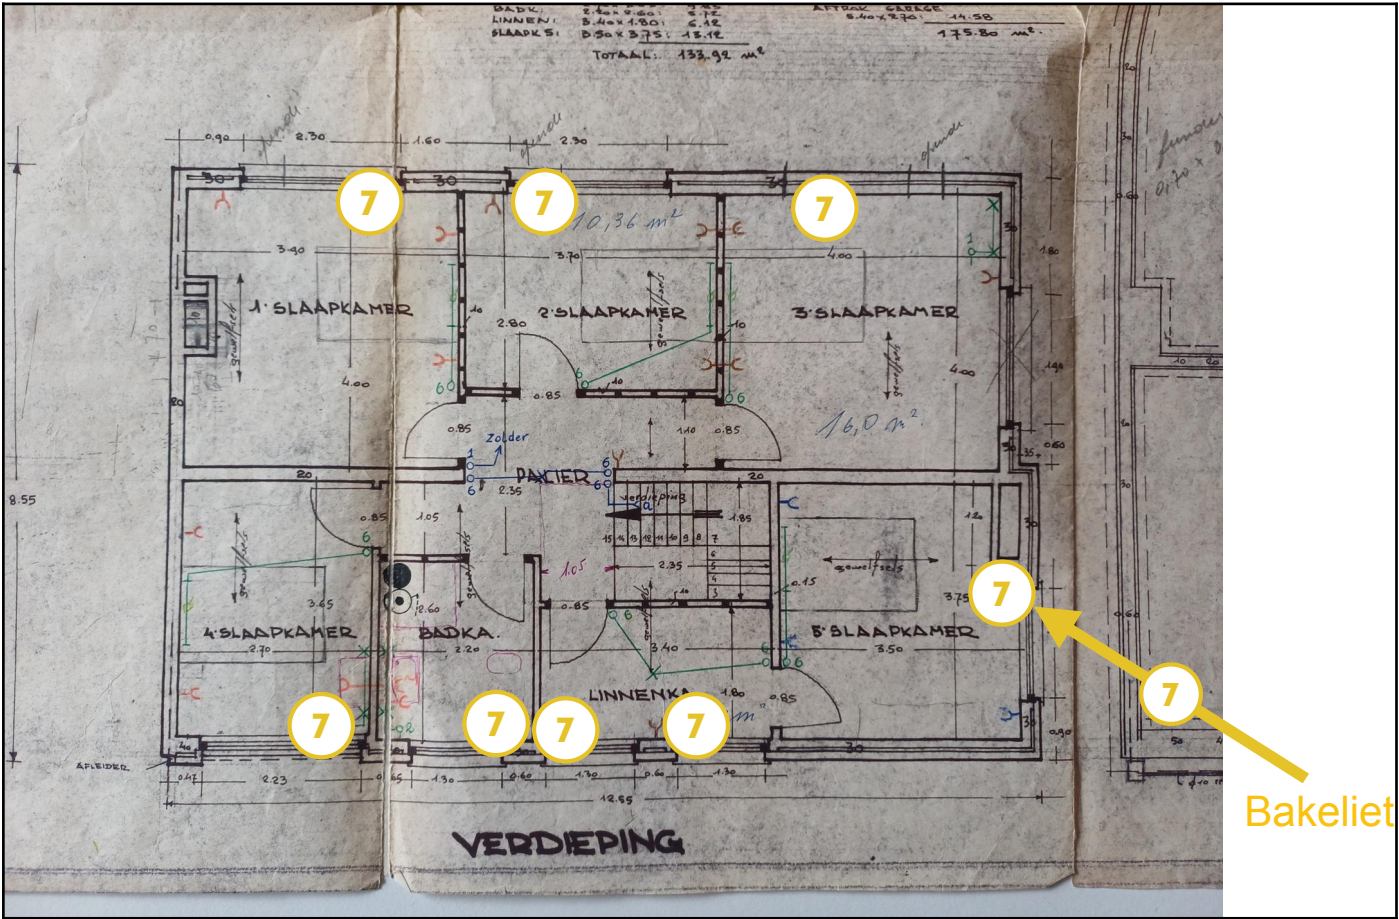
# Plan 1.15: 1ste verdiep - bakeliet

| Beschrijving | Type | Actie |
|---|---|---|
| 7. Bakeliet | Asbestmateriaal | Zorgvuldig beheren |

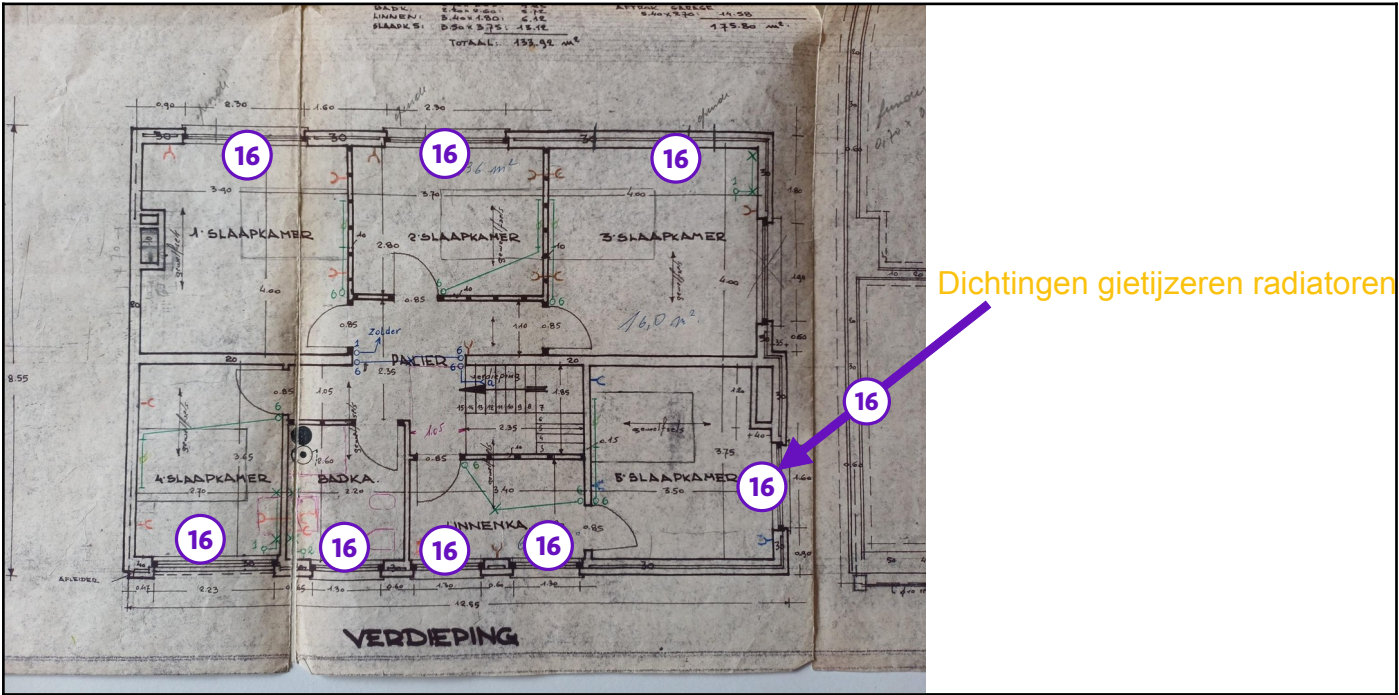
# Plan 1.16: 1ste verdiep - dichtingen gietijzeren radiatoren

| Beschrijving | Type | Actie |
|---|---|---|
| 16. Dichtingen gietijzeren radiatoren | Advies | - |

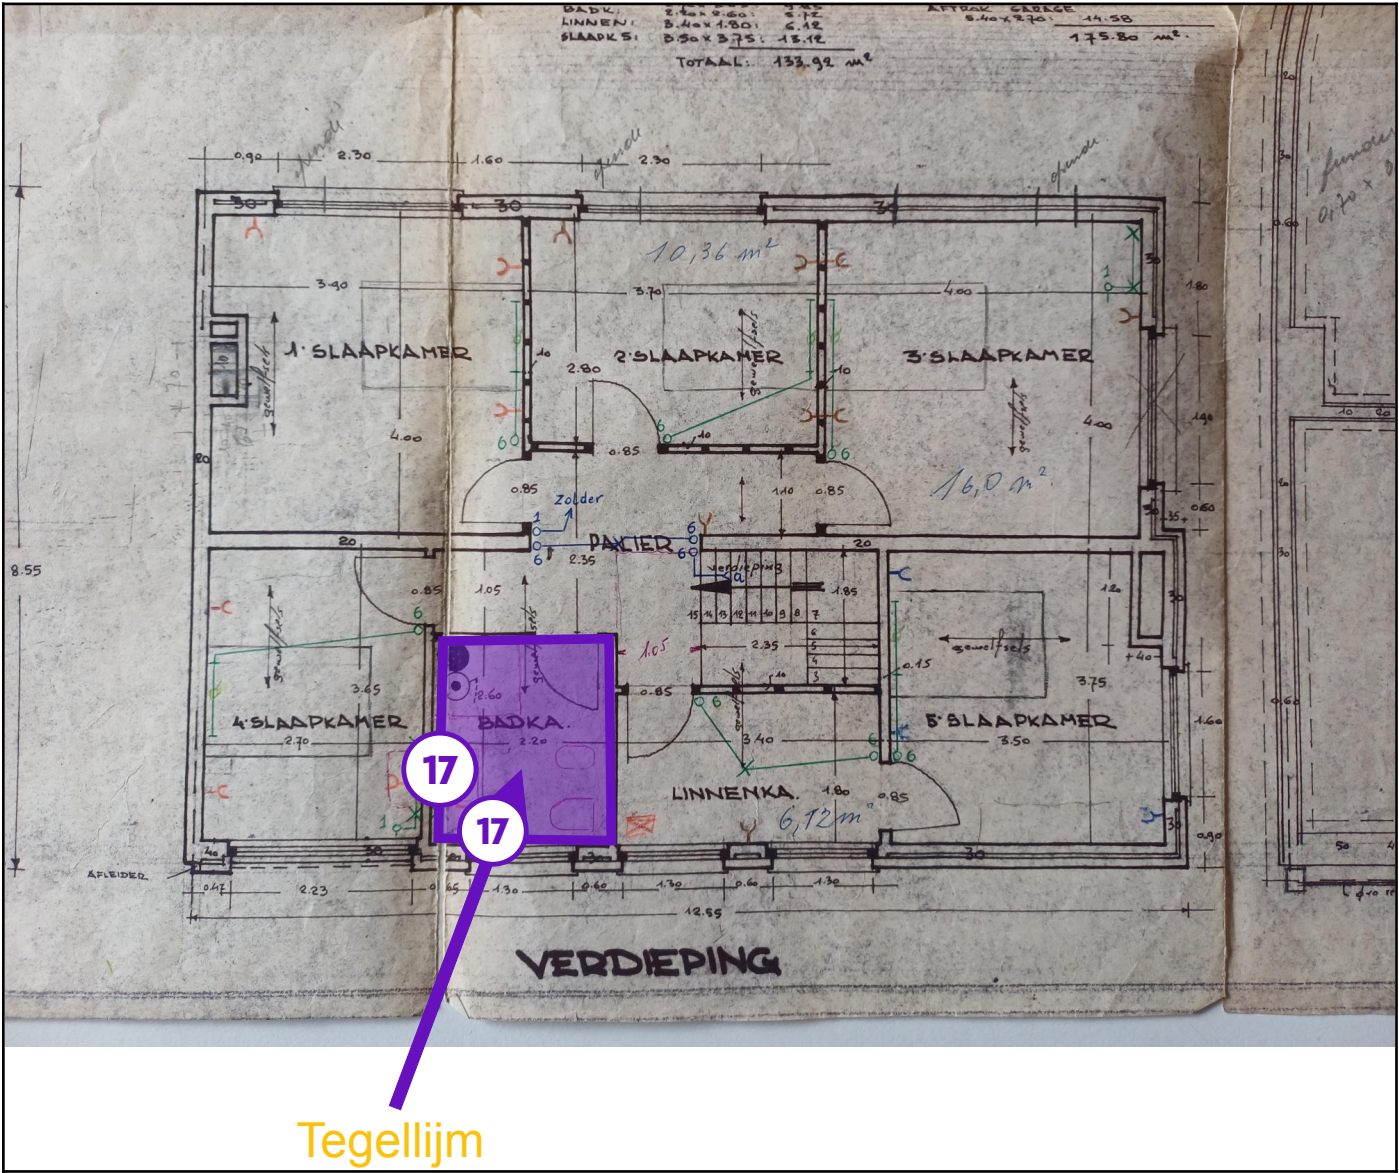
# Plan 1.19: 1ste verdiep - tegellijm

| Beschrijving | Type | Actie |
|---|---|---|
| 17. Tegellijm | Advies | - |

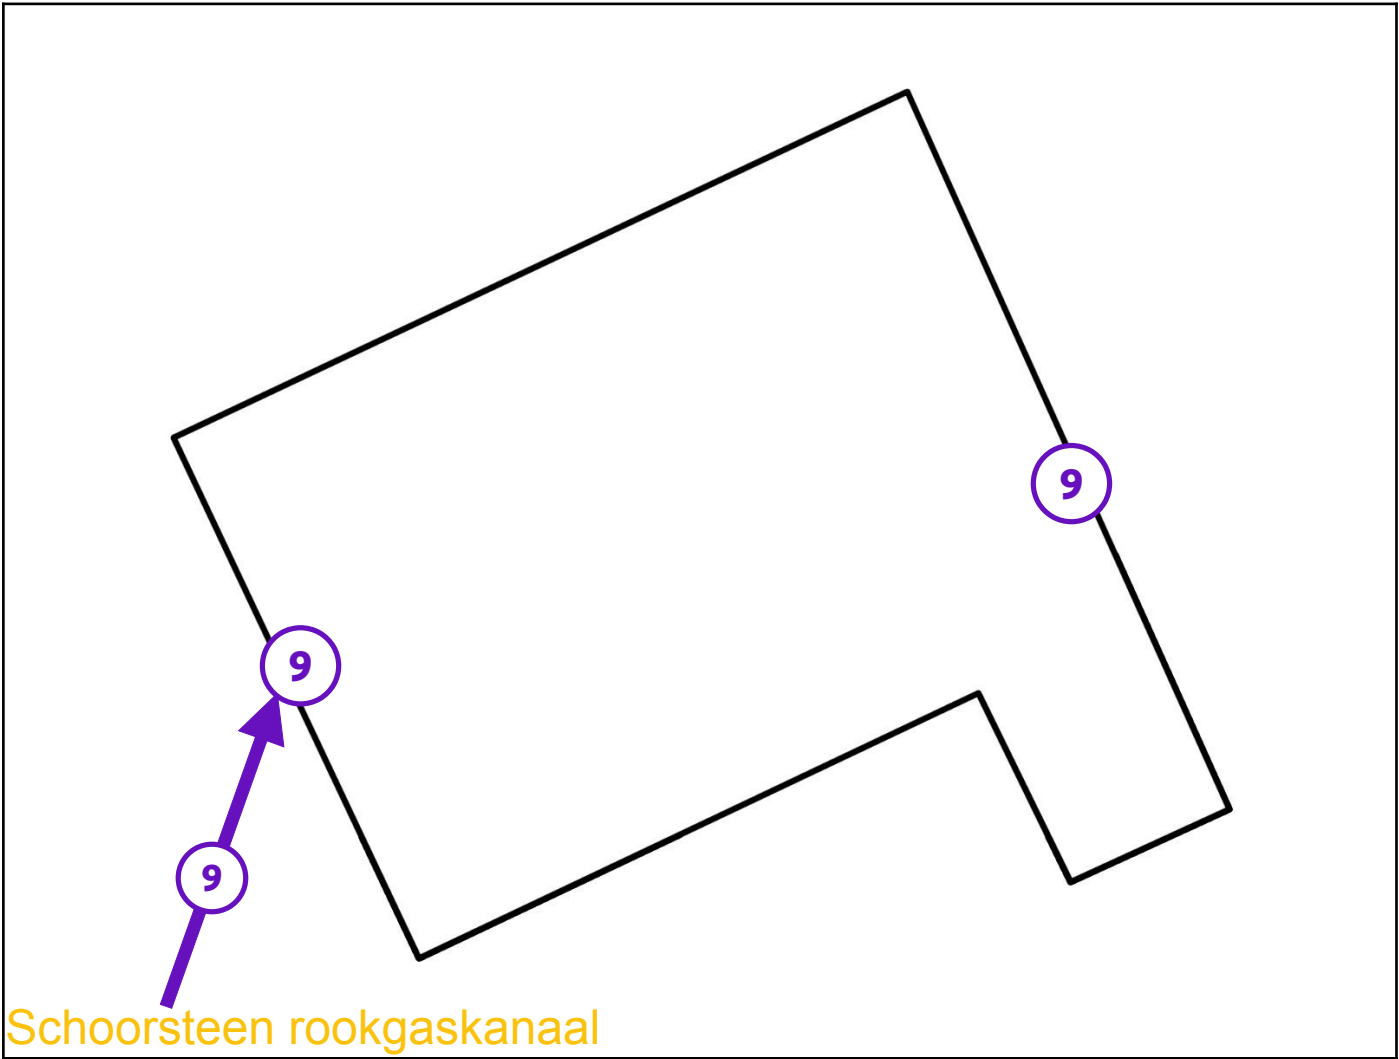
## Plan 2.4: Dakplan - schoorsteen rookgaskanaal

| Beschrijving | Type | Actie |
|---|---|---|
| 9. Schoorsteen rookgaskanaal | Beperking | - |

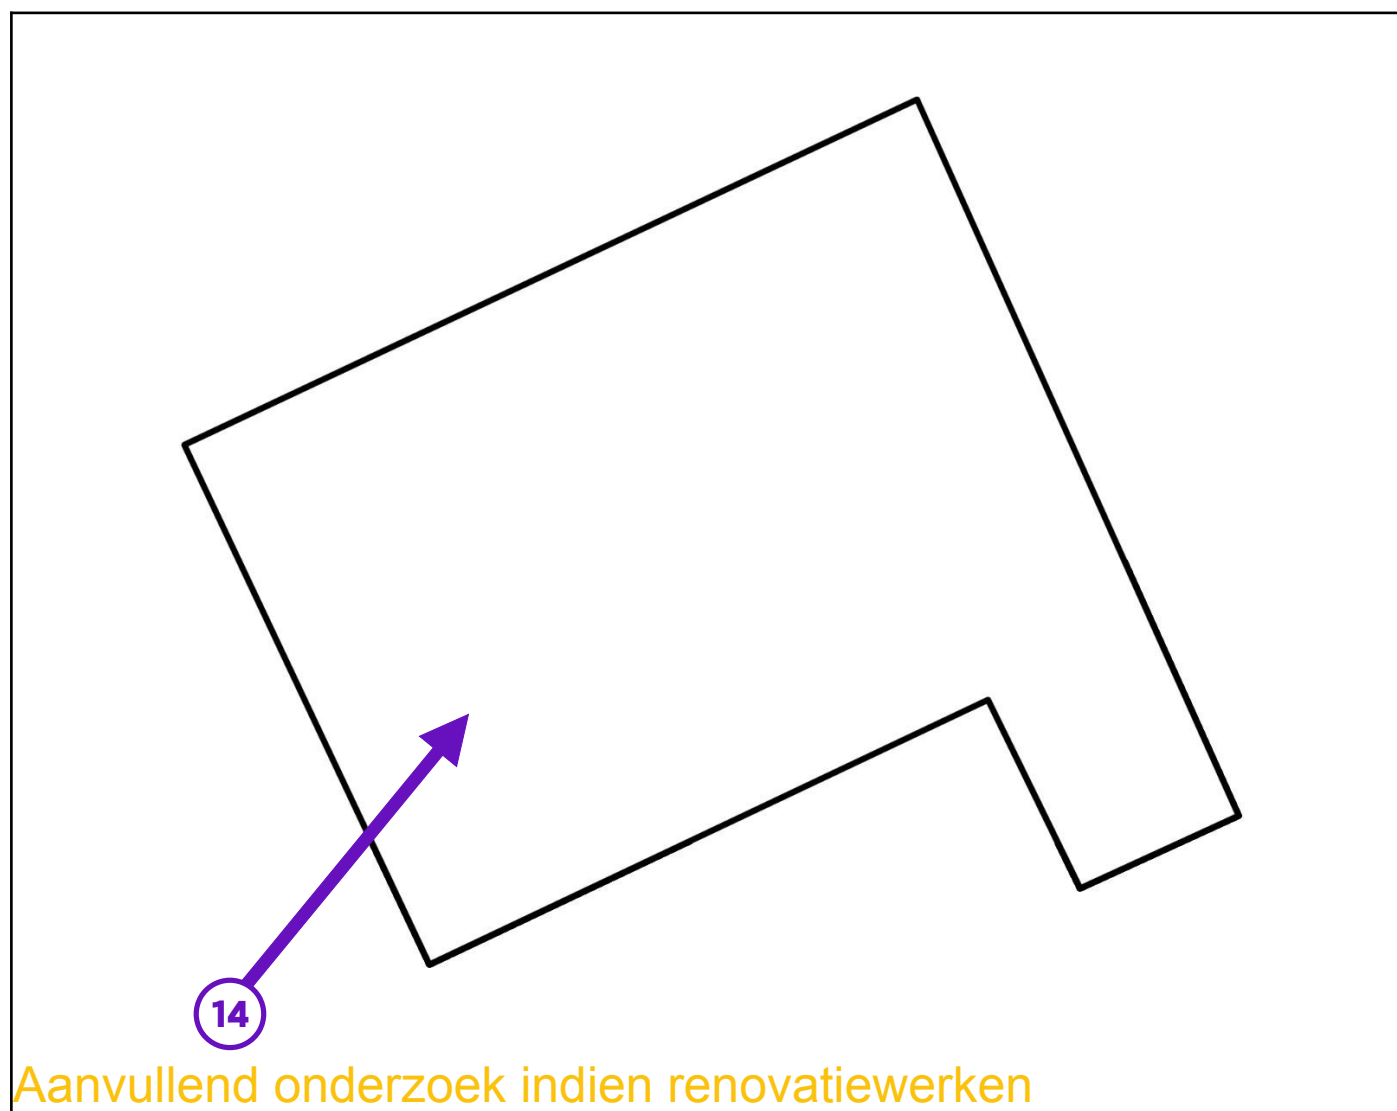
## Plan 2.5: Volledige woning - aanvullend onderzoek

| Beschrijving | Type | Actie |
|---|---|---|
| 14. Aanvullend onderzoek indien renovatiewerken | Advies | - |

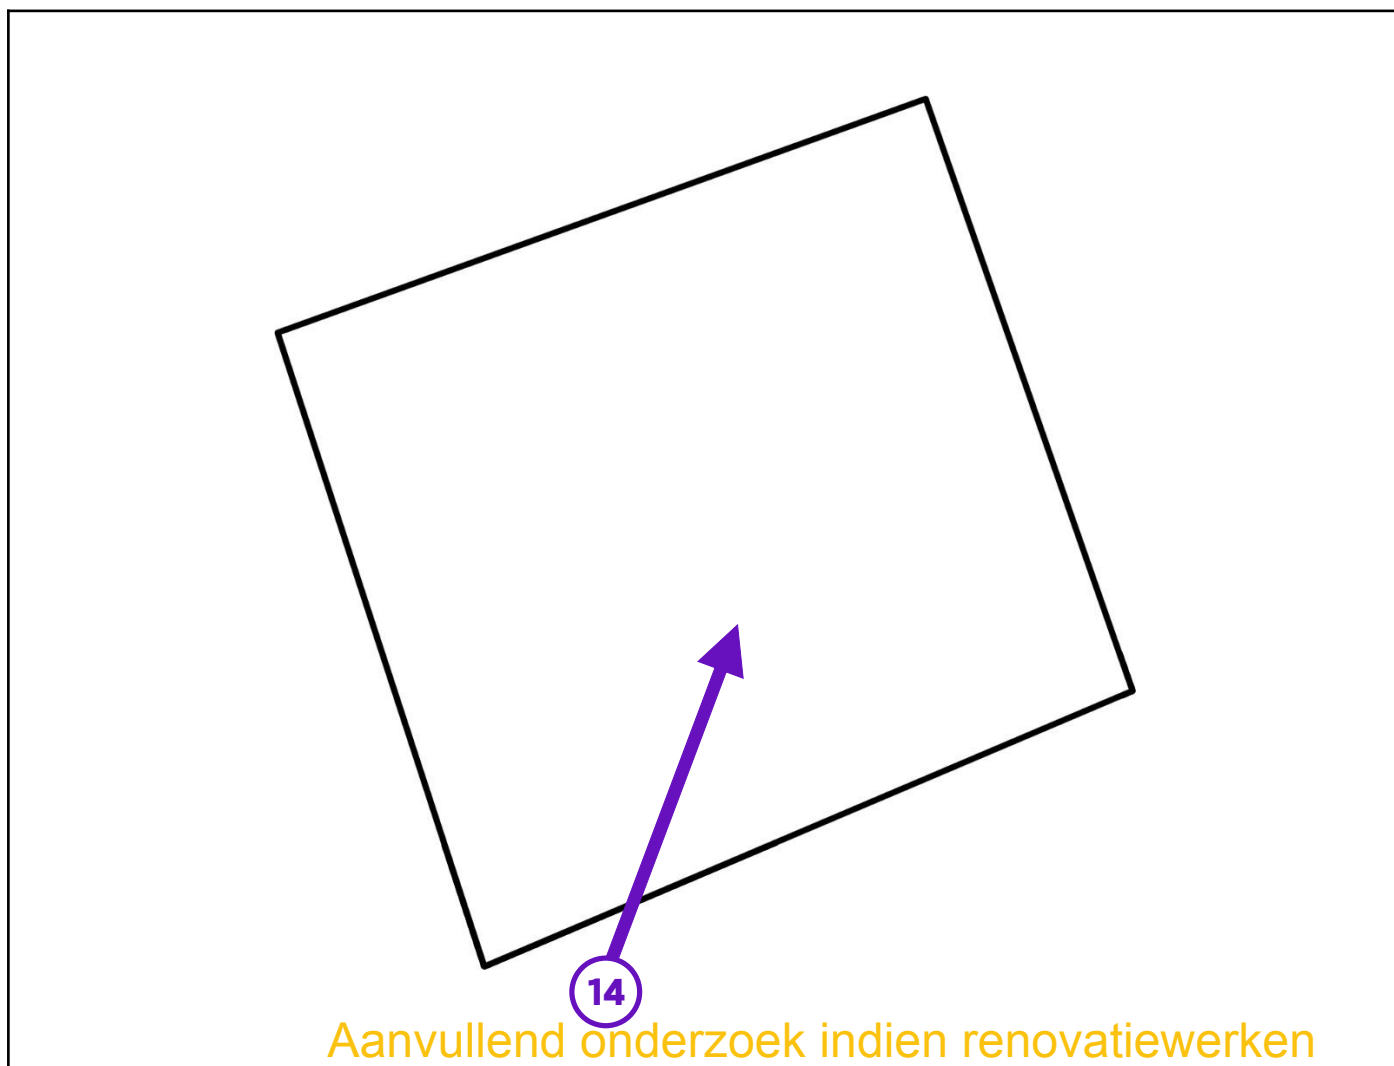
## Plan 4.3: Volledig tuinhuis - aanvullend onderzoek

| Beschrijving | Type | Actie |
|---|---|---|
| 14. Aanvullend onderzoek indien renovatiewerken | Advies | - |

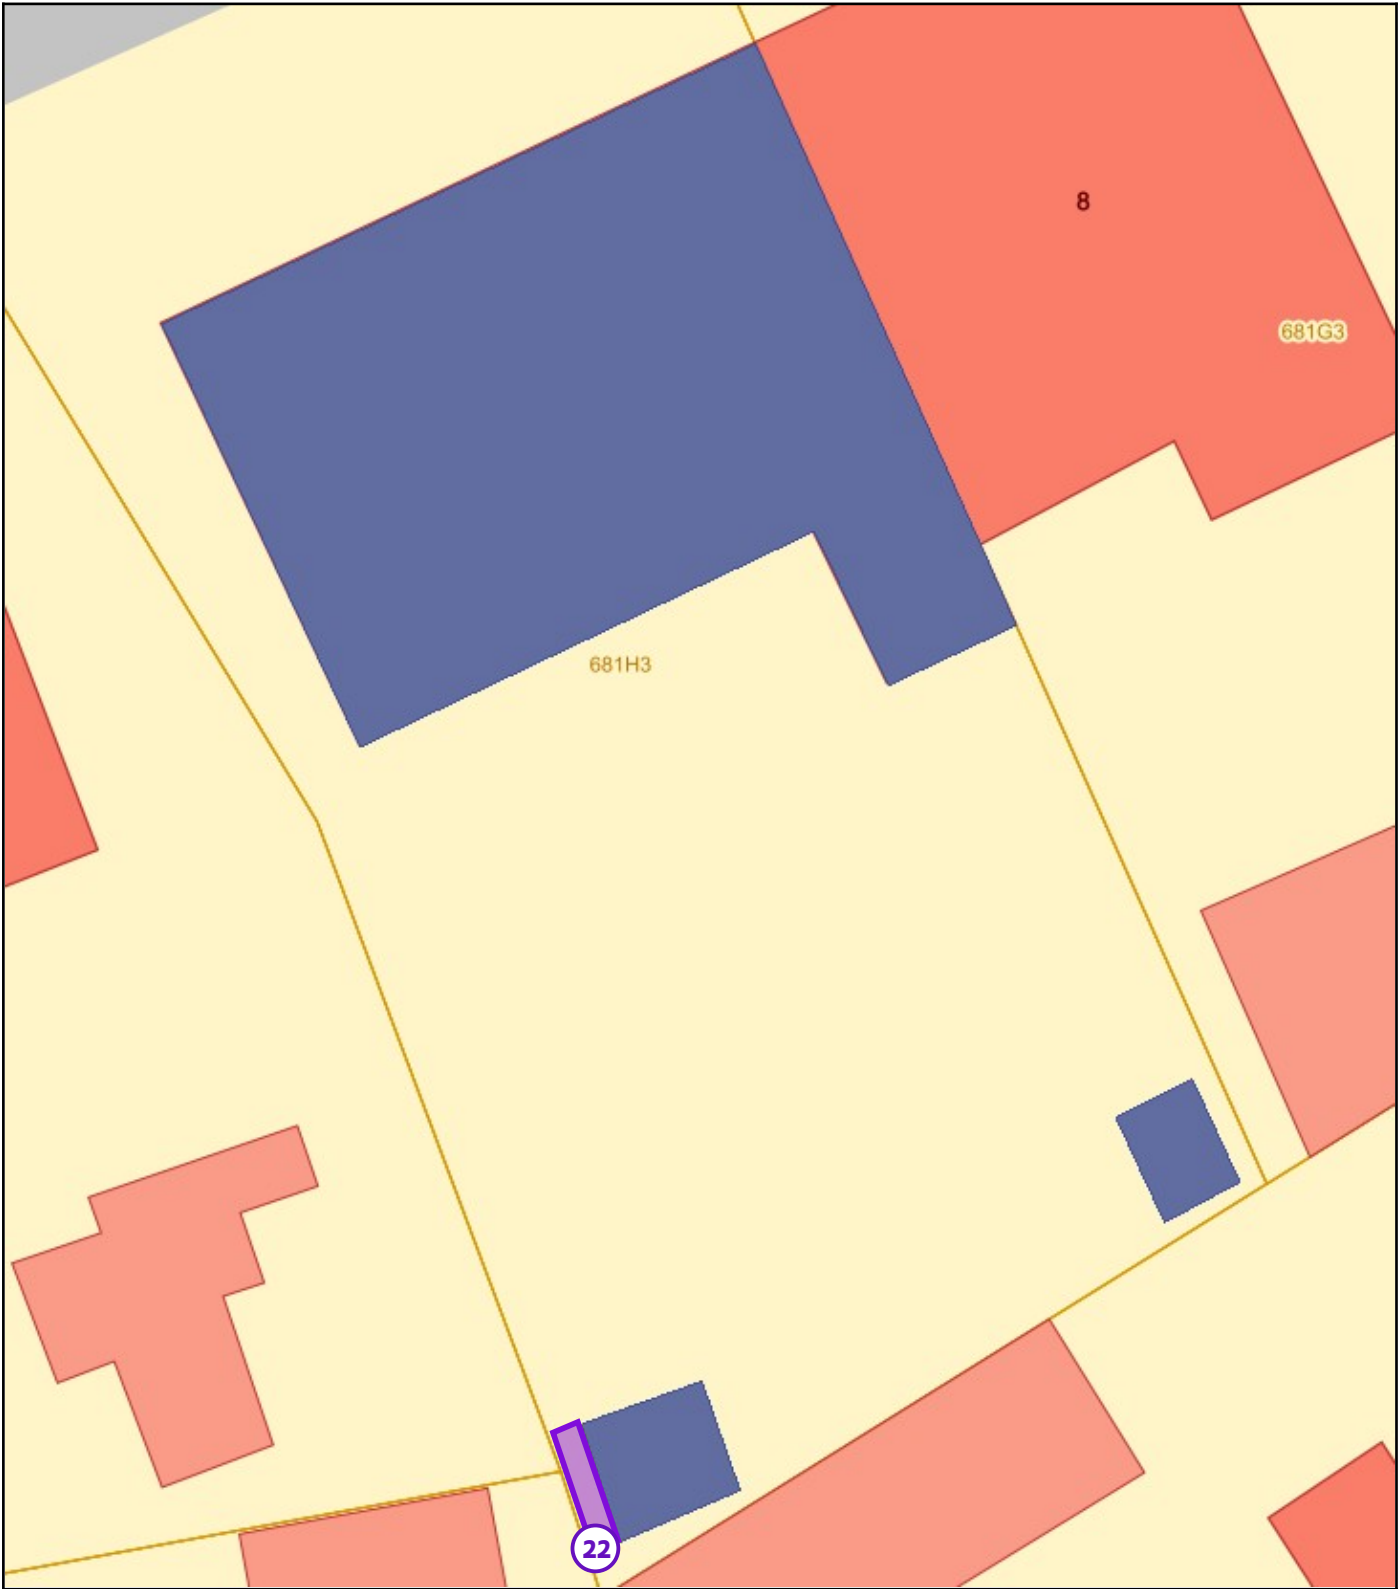
# Plan 5.1: Afdrui zones/afvloe zones

| 22. Afdruipzone golfplaten | Afdruipzone/afvloeizone | - |

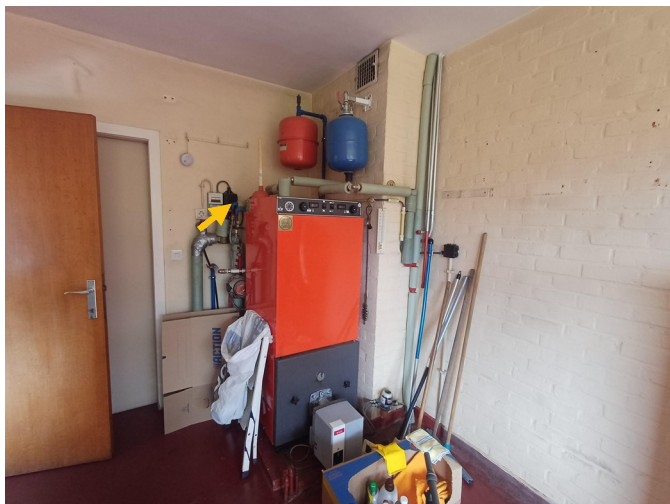
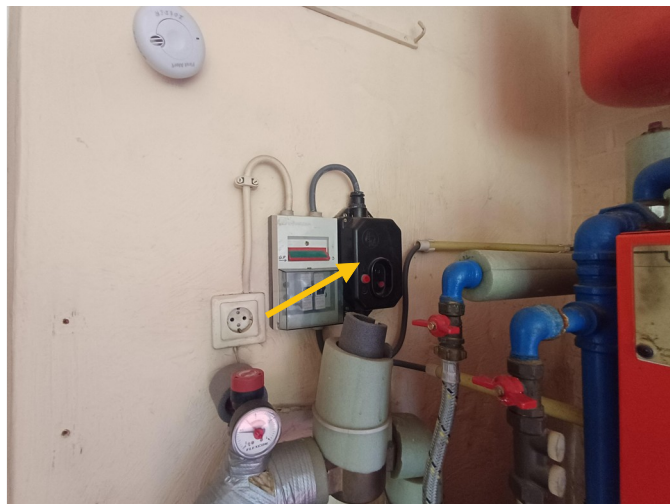
Overzichtsfoto

Detailfoto

Het asbestmateriaal valt onder de mijlpaal van 2040.

| Eindbeoordeling materiaalrisico | Laag materiaalrisico en/of verlaagde kans op vezelvrijgave |

| Gebondenheid | Categorie 1: hechtgebonden in oorsprong |
| Asbestsoort (vezeltype) | Crocidoliet aanwezig |
| Asbestconcentratie | Laag (< 50%) |
| Afschermingsgraad van het gehele materiaal | Geheel of deels vrij aan de binnenlucht, maar geen contact met binnenluchtstromen |
| Toestand van het materiaal | Onbeschadigd, niet verweerd |

| Beschrijving | Bakeliet |
| Asbestmateriaal | Plaat, paneel, tablet - Type Bakeliet |

- Zorg voor een veilig beheer. Vermijd het beschadigen van het asbestmateriaal. Controleer de toestand jaarlijks op wijzigingen.
- Voer bijkomende staalname(s) uit.

- Eenvoudige handelingen: mag via doe-het-zelf of door werknemer(s) met opleidingsattest eenvoudige handelingen  
De bakeliet toepassing ongebroken en dubbel verpakt in een asbestzak aanbieden aan het containerpark of aan een asbestverwerkingsbedrijf.

Het fixeren van de bakeliet toepassing en het dragen van persoonlijke beschermingsmiddelen tijdens het verwijderen is verplicht.

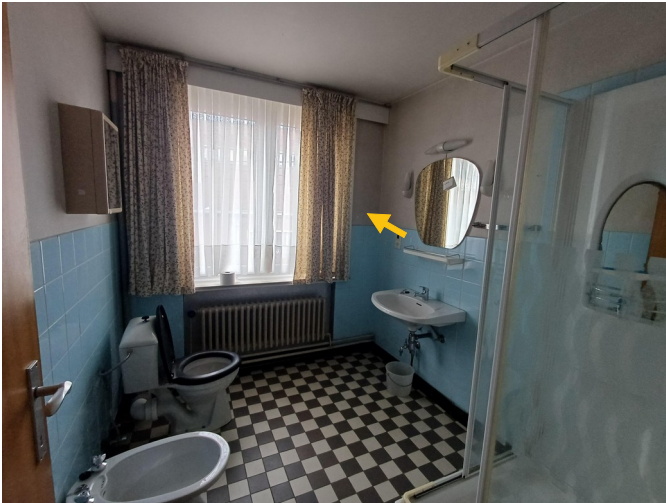
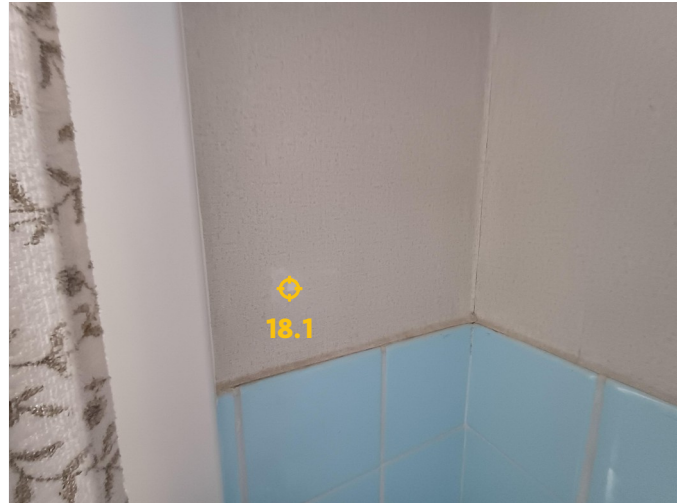
## Fiche 18: Pleisterwerk wanden

Geen asbest

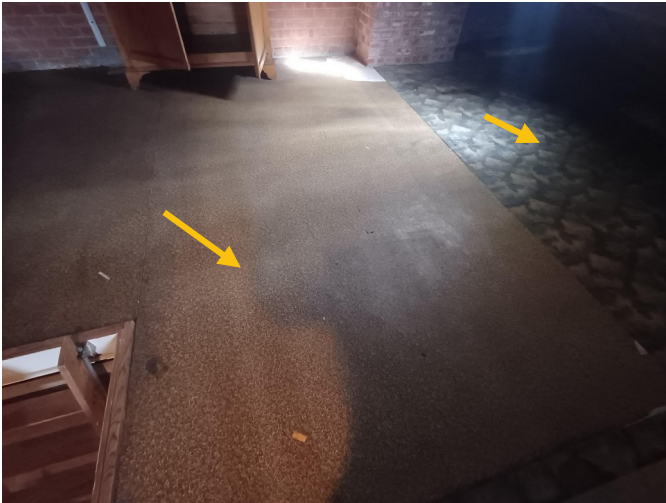
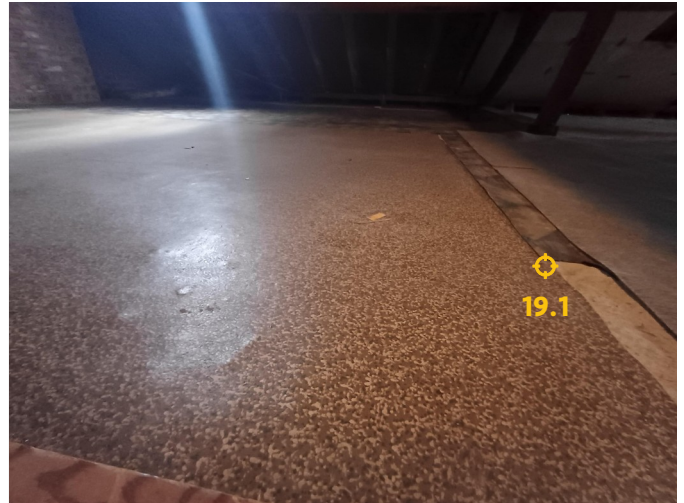
## Fiche 19: Vloerzeil

Geen asbest

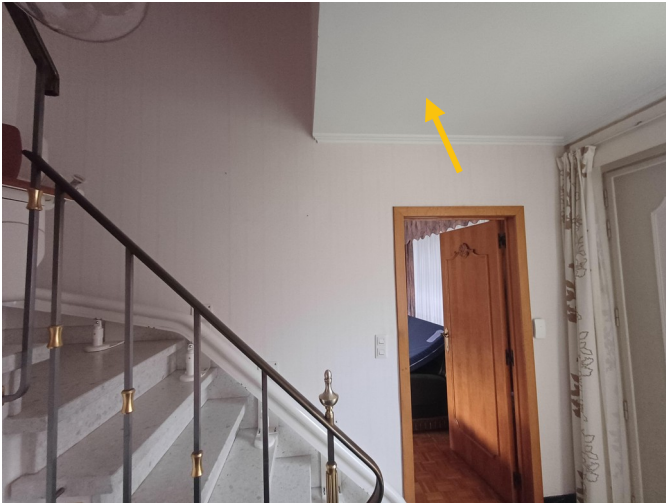
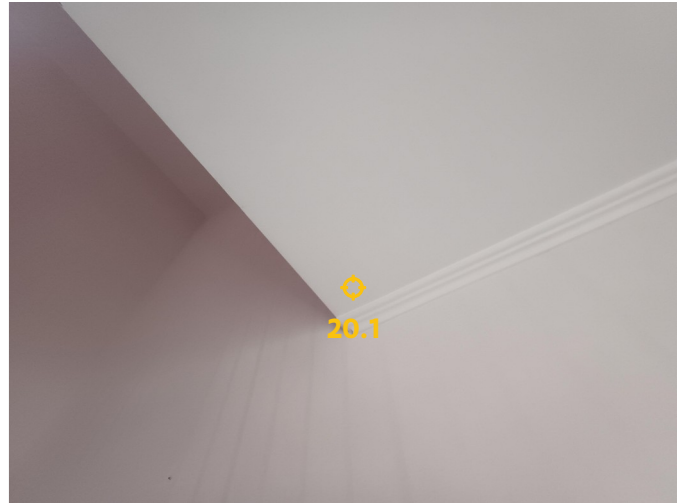
## Fiche 20: Pleisterwerk plafond

Geen asbest
