# Asbestinventarisatetest

Meulebekestraat 15, 8800 Roeselare

Attestnummer : **20250724-000147.000**

Uitgegeven op : **24.07.2025**

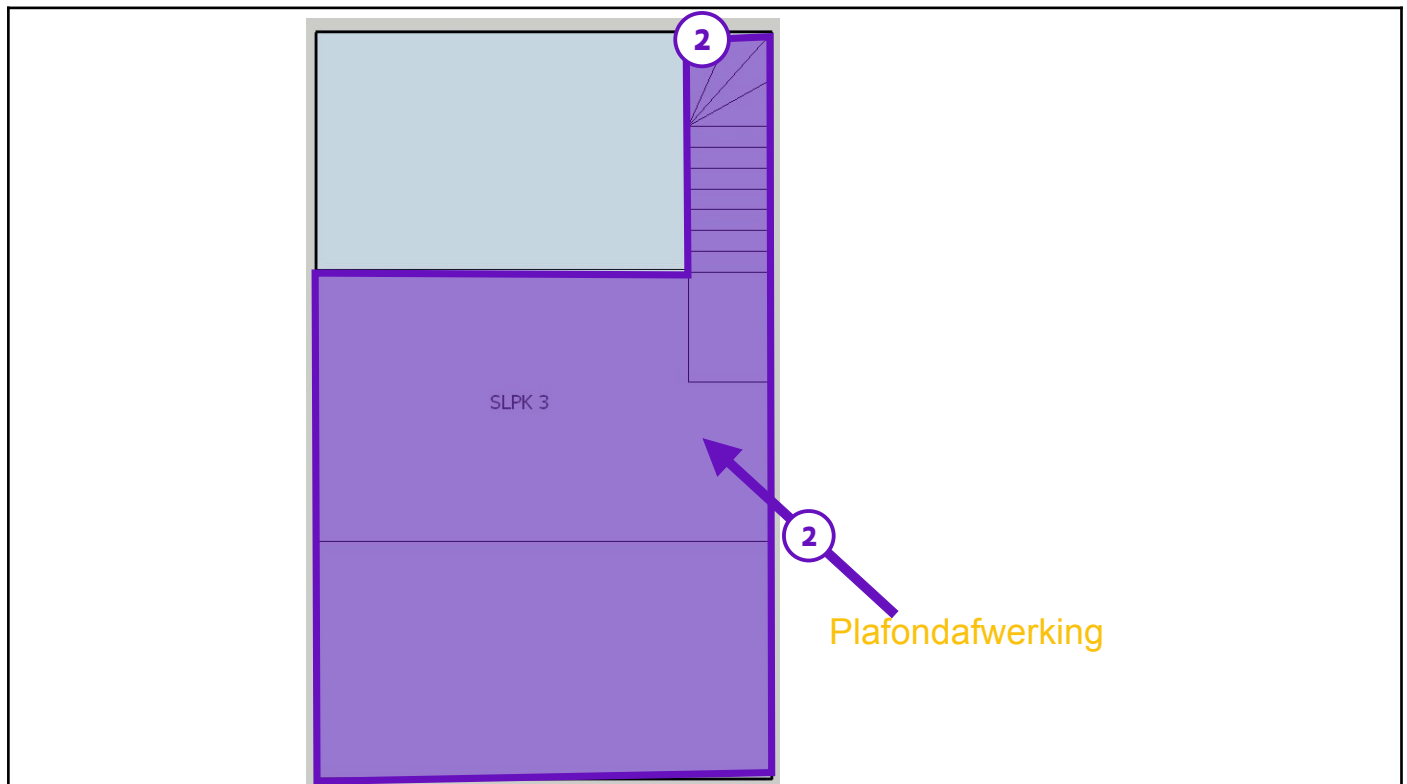
## Plan 1.8: 2de verdiep - plafondafwerking

| Beschrijving | Type | Actie |
|---|---|---|
| 2. Plafondafwerking uit niet-asbestverdacht materiaal | Advies | - |
