Asbestinventarisatietest

Stationsdreef 227, 8800 Roeselare

Attestnummer : 20250114-000066.000

Uitgegeven op : 14.01.2025

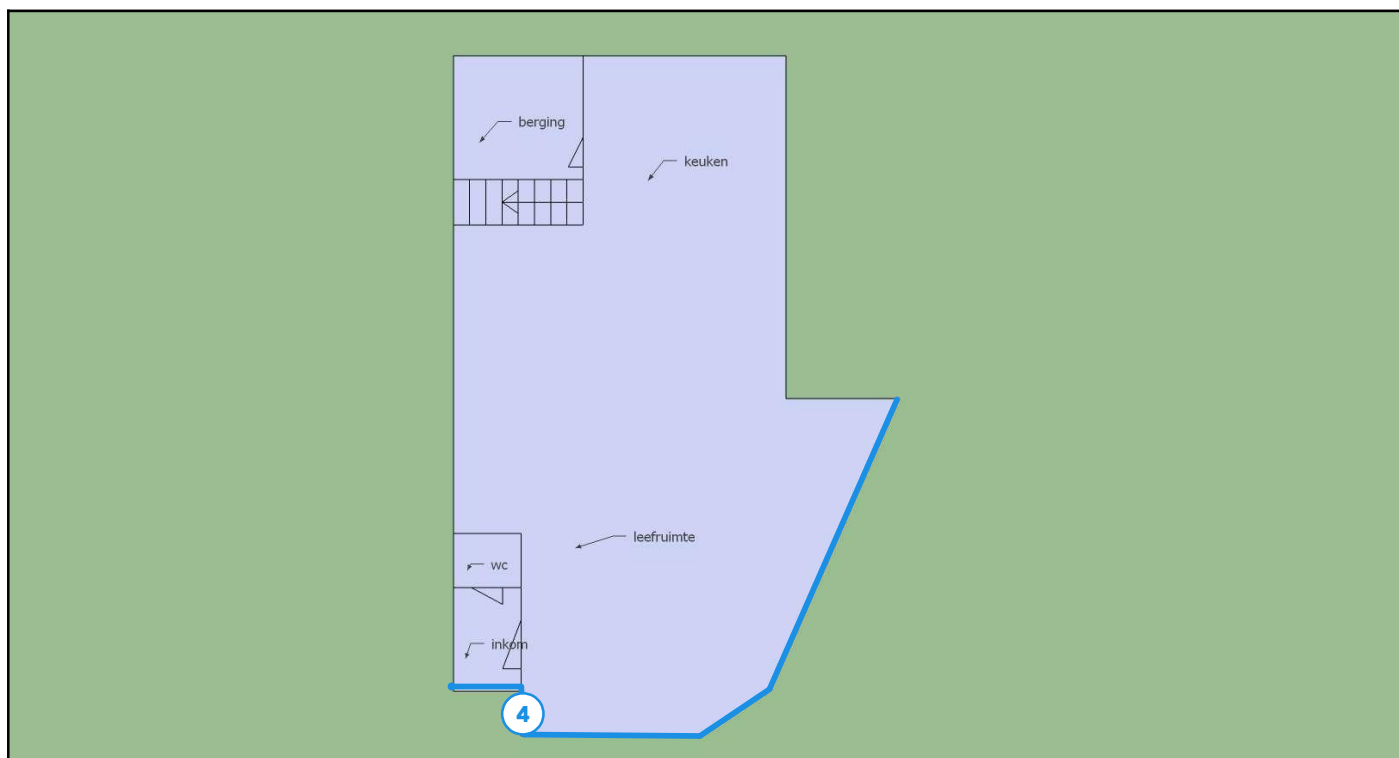
Plan 1.1: grondplan 227

Beschrijving	Type	Actie
4. gevelbepleistering	Geen asbest	-

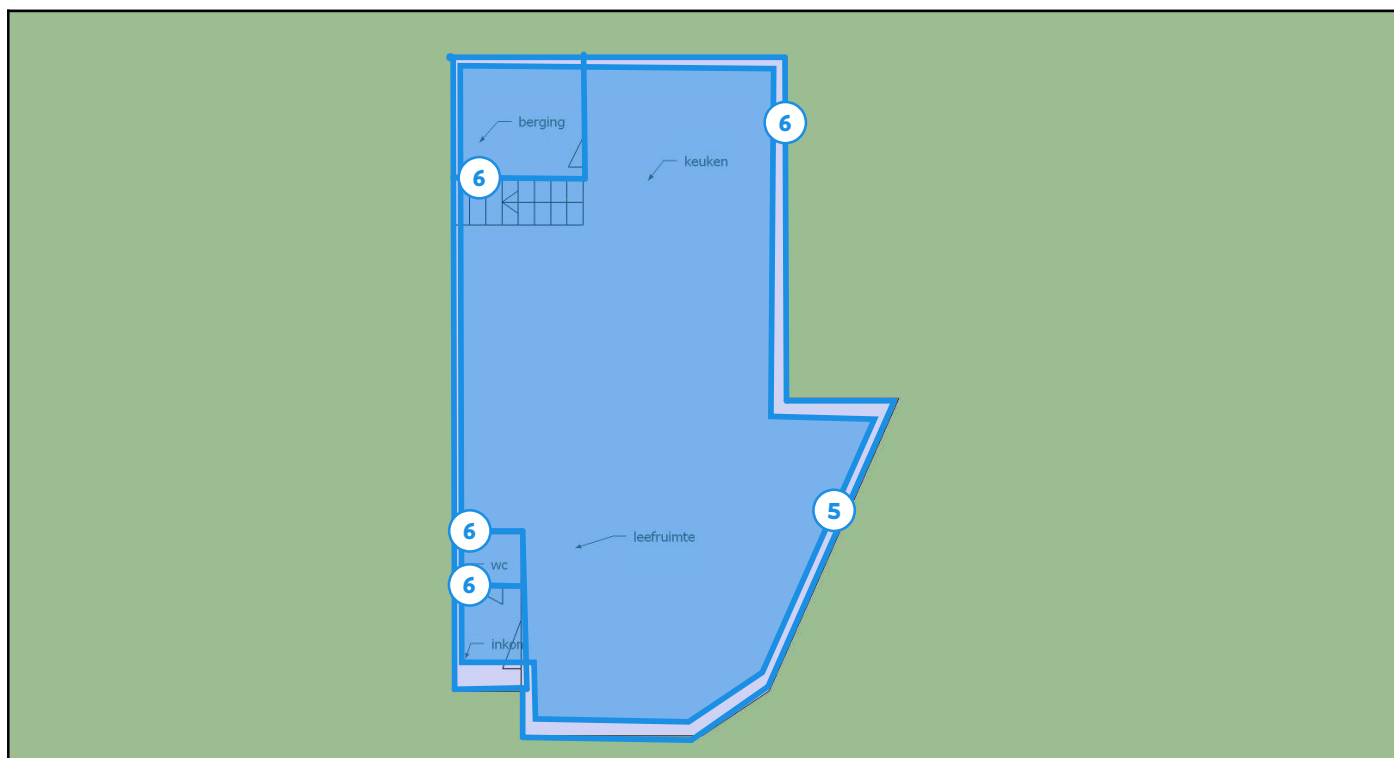
Plan 1.2: pleister grondplan 227

Beschrijving	Type	Actie
5. pleister plafond	Geen asbest	-
6. pleister muur	Geen asbest	-

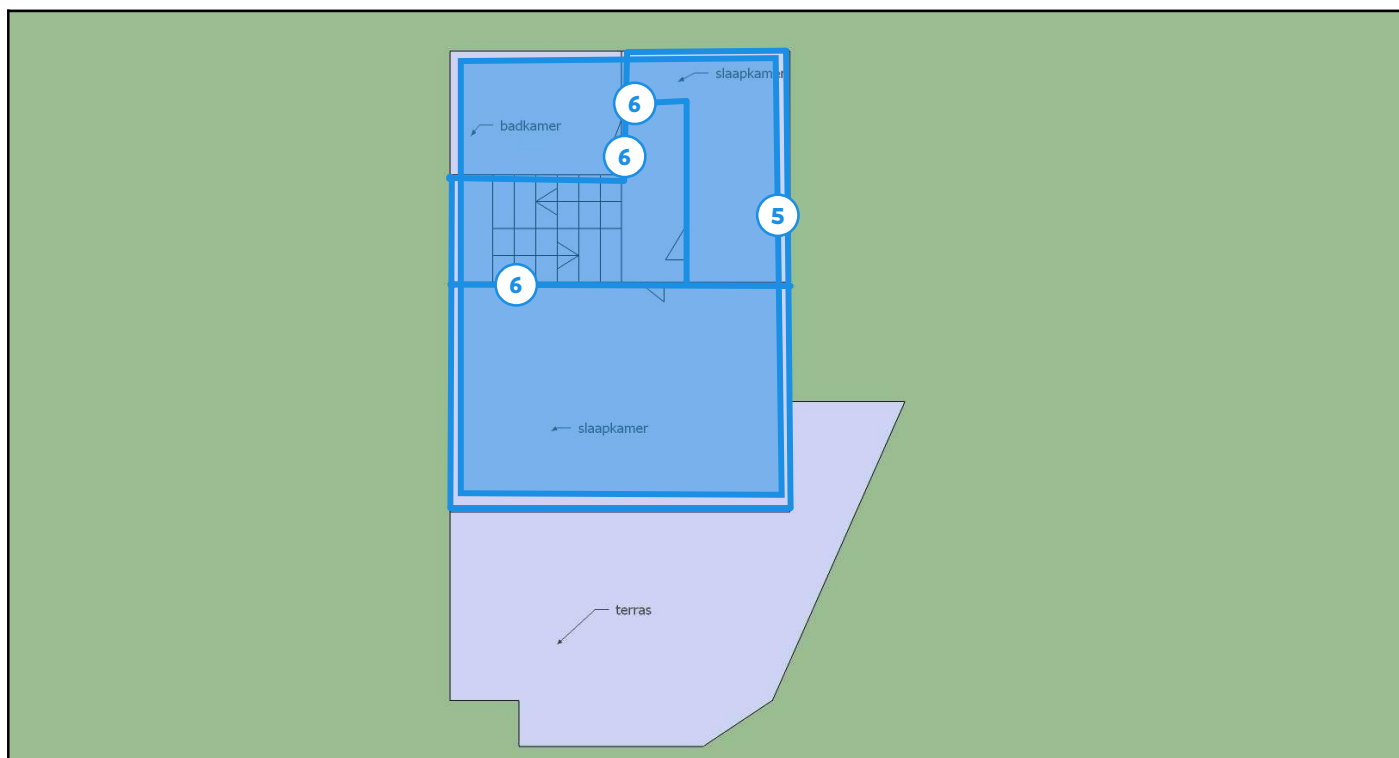
Plan 1.4: pleister verdieping 227

Beschrijving	Type	Actie
5. pleister plafond	Geen asbest	-
6. pleister muur	Geen asbest	-
