Asbestinventarisatetest

Izegemseardeweg 16, 8800 Roeselare

Attestnummer : 20260312-000415.000

Uitgegeven op : 12.03.2026

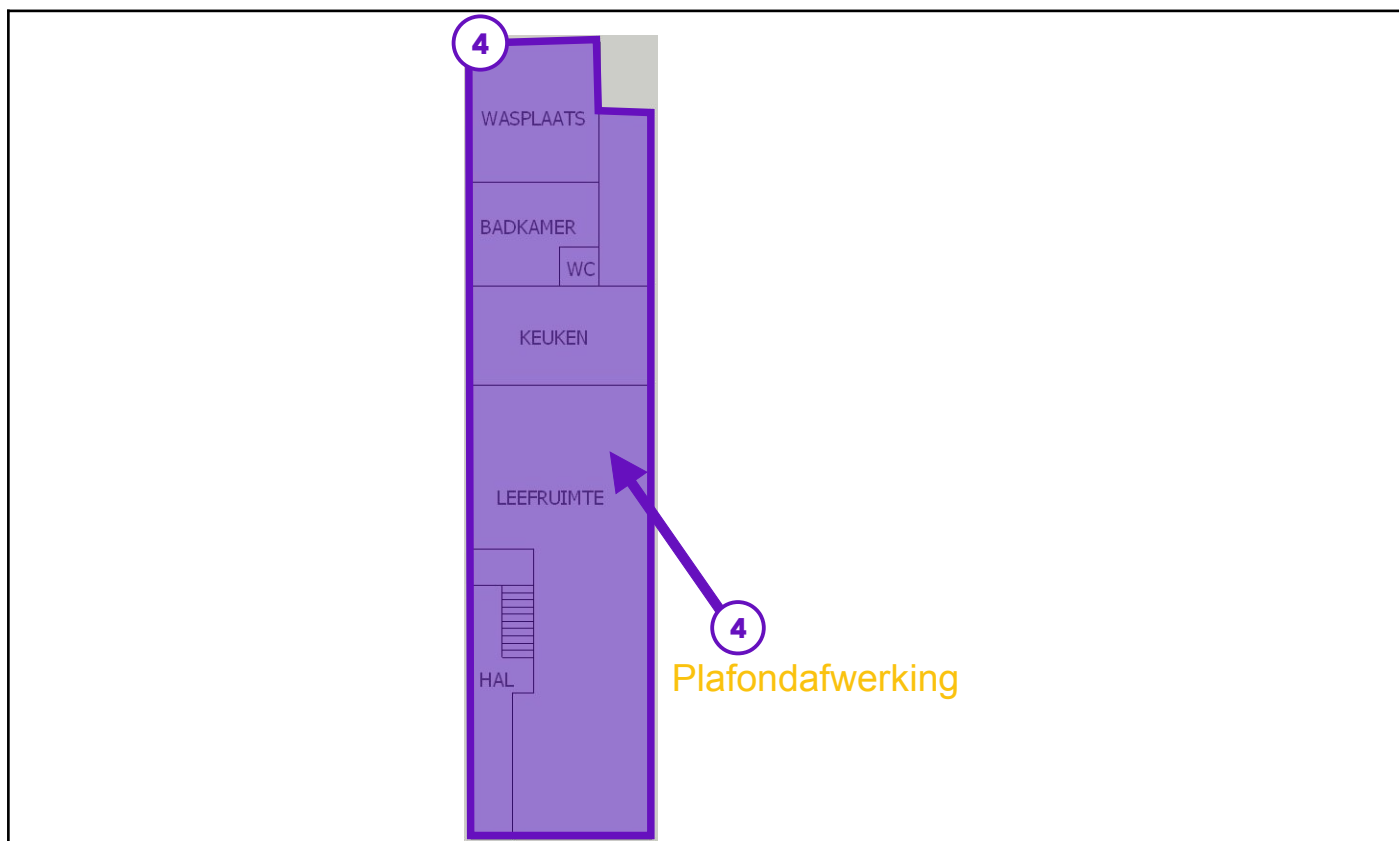
Plan 1.1: Gelijkvloers - plafondafwerking

Beschrijving	Type	Actie
4. Plafondafwerking uit niet-asbestverdacht materiaal	Advies	-

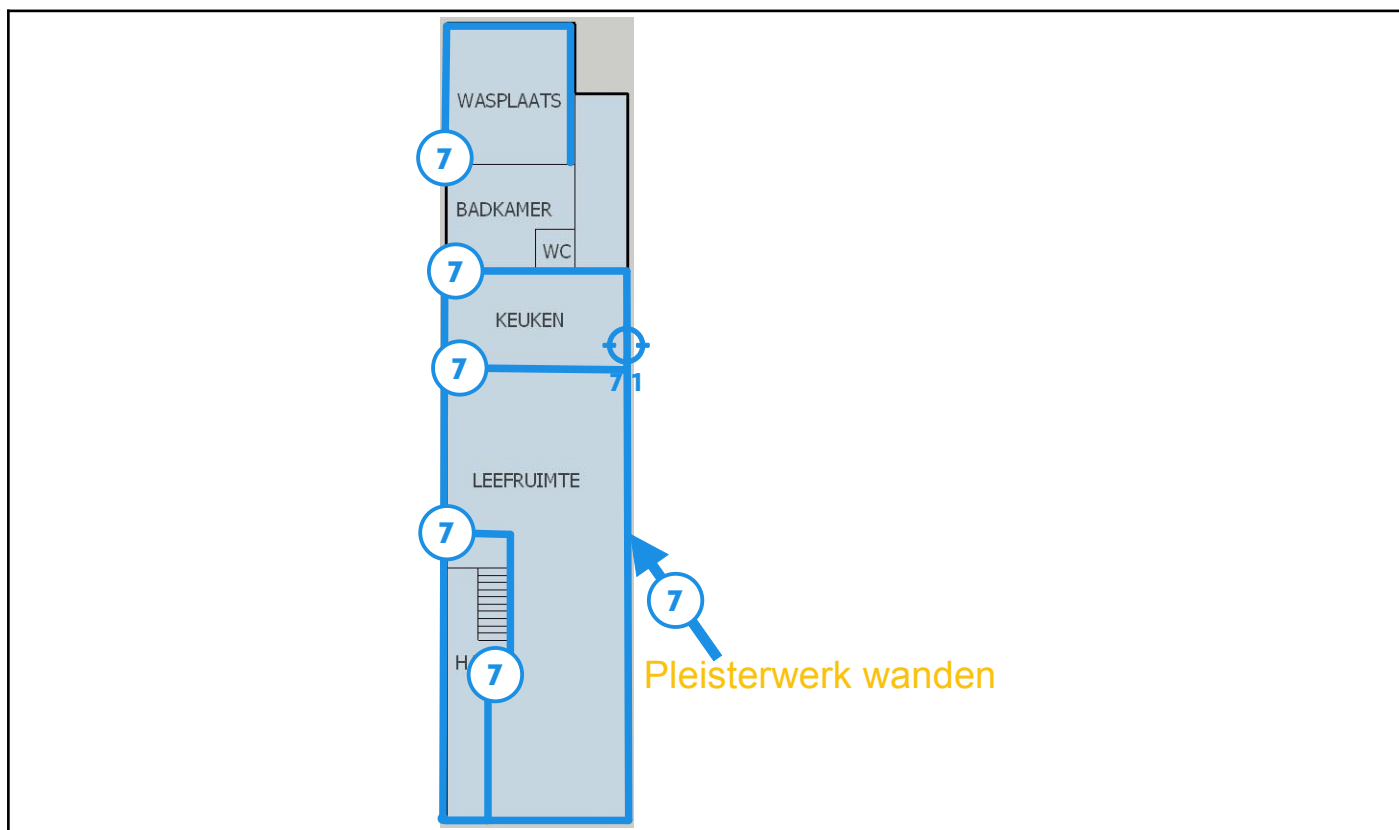
Plan 1.2: Gelijkvloers - pleisterwerk wanden

Beschrijving	Type	Actie
7. Pleisterwerk wanden	Geen asbest	-
7.1 Code: MM001	Mengmonster	-

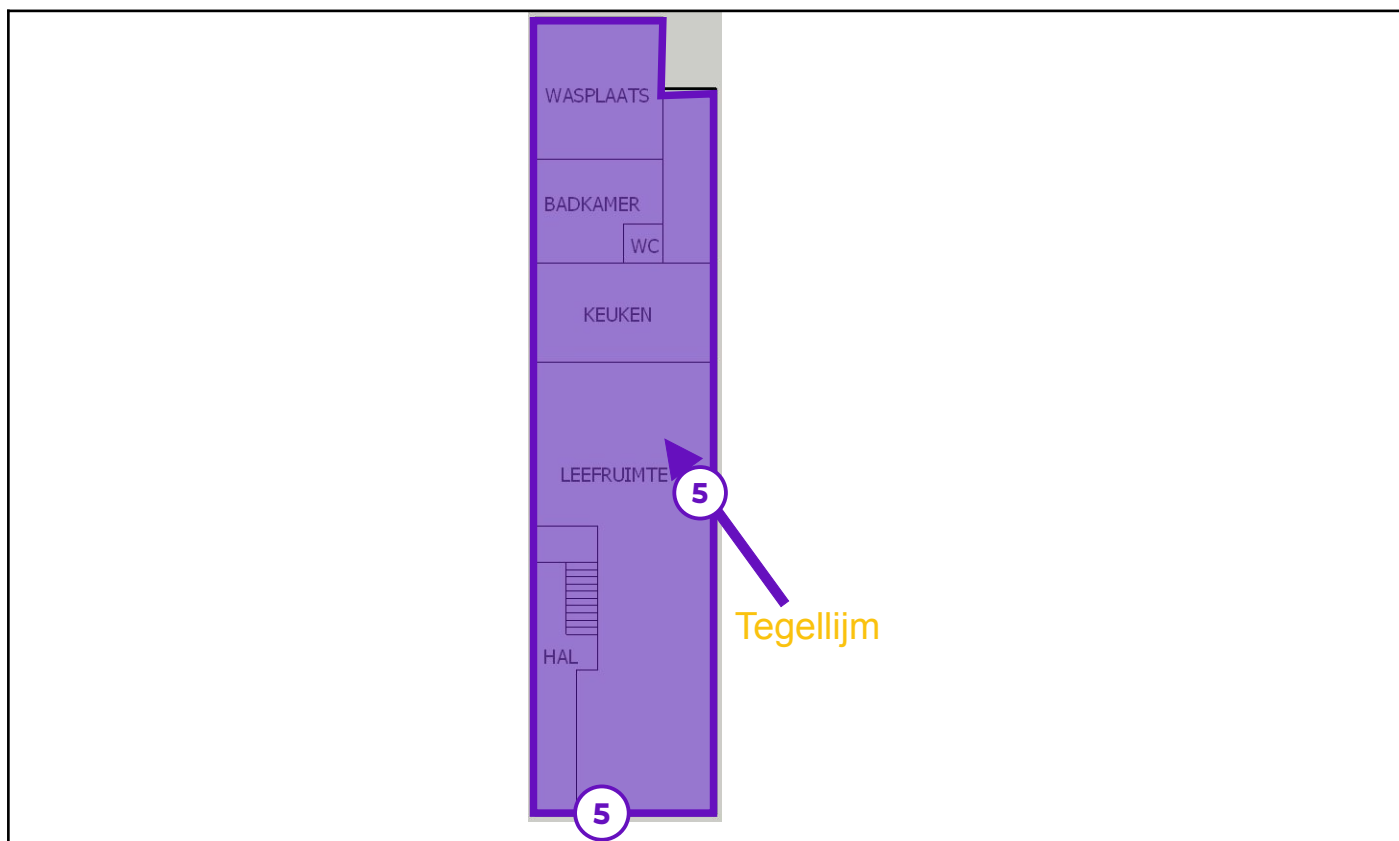
Plan 1.3: Gelijkvloers - tegellijm

Beschrijving	Type	Actie
5. Tegellijm	Advies	-

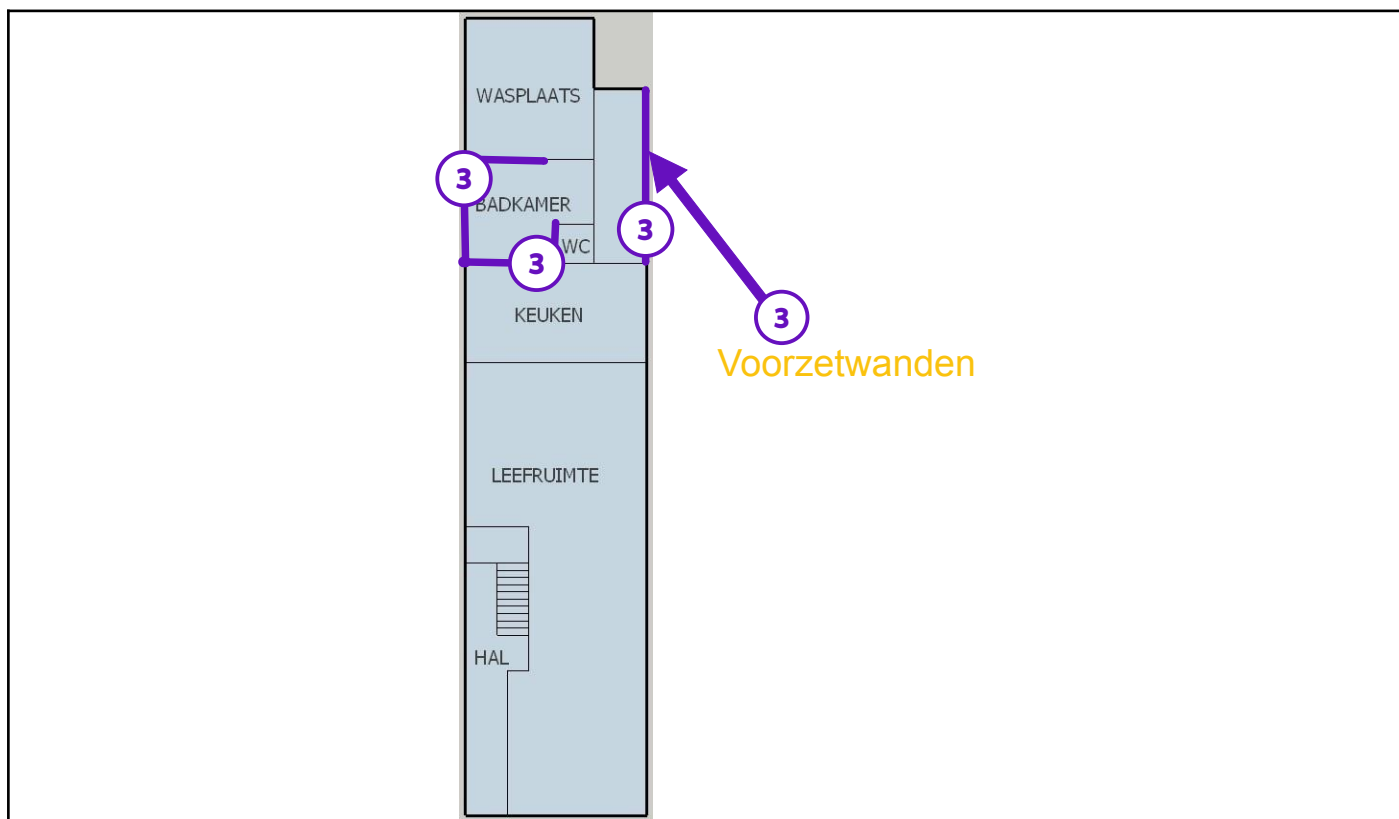
Plan 1.4: Gelijkvloers - voorzetwanden

Beschrijving	Type	Actie
3. Voorzetwanden	Advies	-

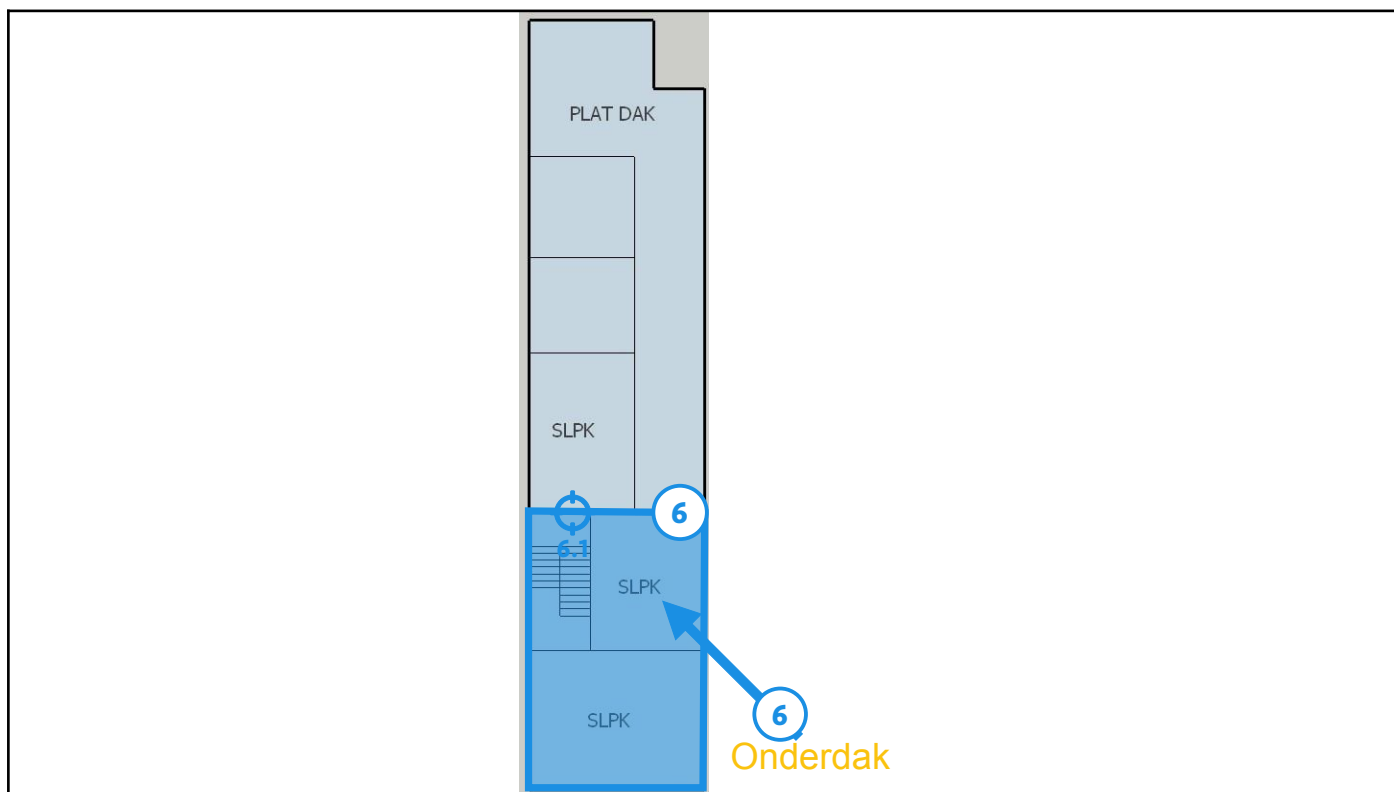
Plan 1.5: 1ste verdiep - onderdak

Beschrijving	Type	Actie
6. Onderdak	Geen asbest	-
6.1 Code: MM002	Puntmonster	-

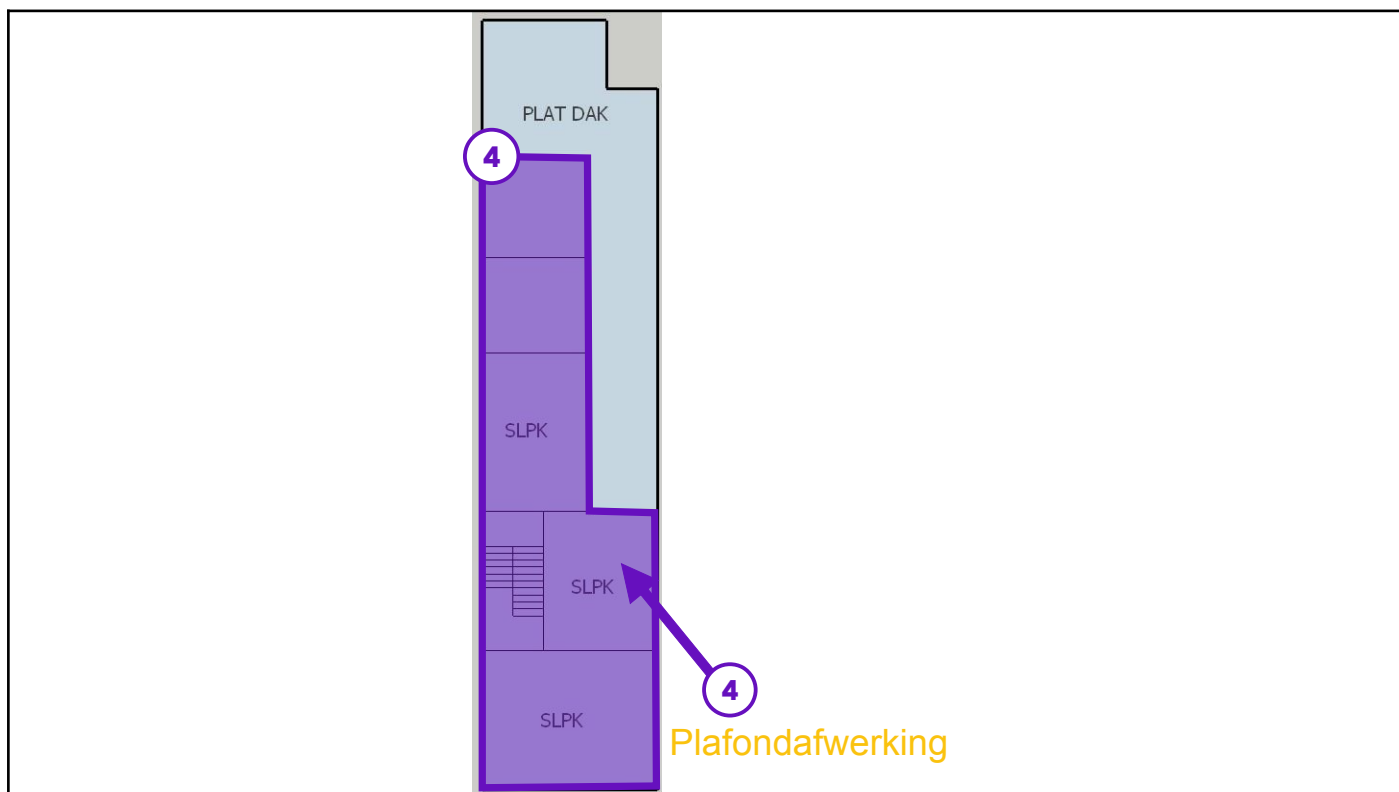
Plan 1.6: 1ste verdiep - plafondafwerking

Beschrijving	Type	Actie
4. Plafondafwerking uit niet-asbestverdacht materiaal	Advies	-

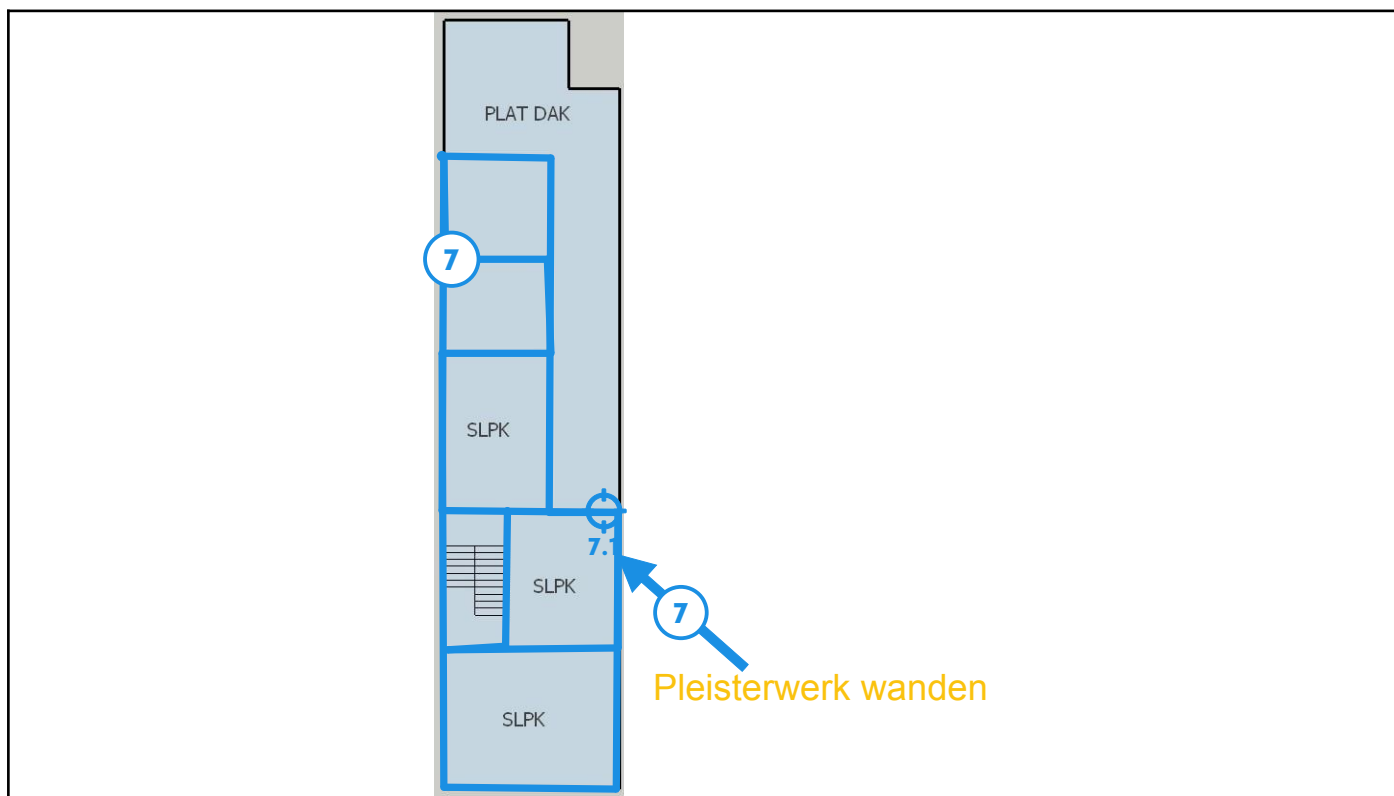
Plan 1.7: 1ste verdiep - pleisterwerk wanden

Beschrijving	Type	Actie
7. Pleisterwerk wanden	Geen asbest	-
7.1 Code: MM001	Mengmonster	-

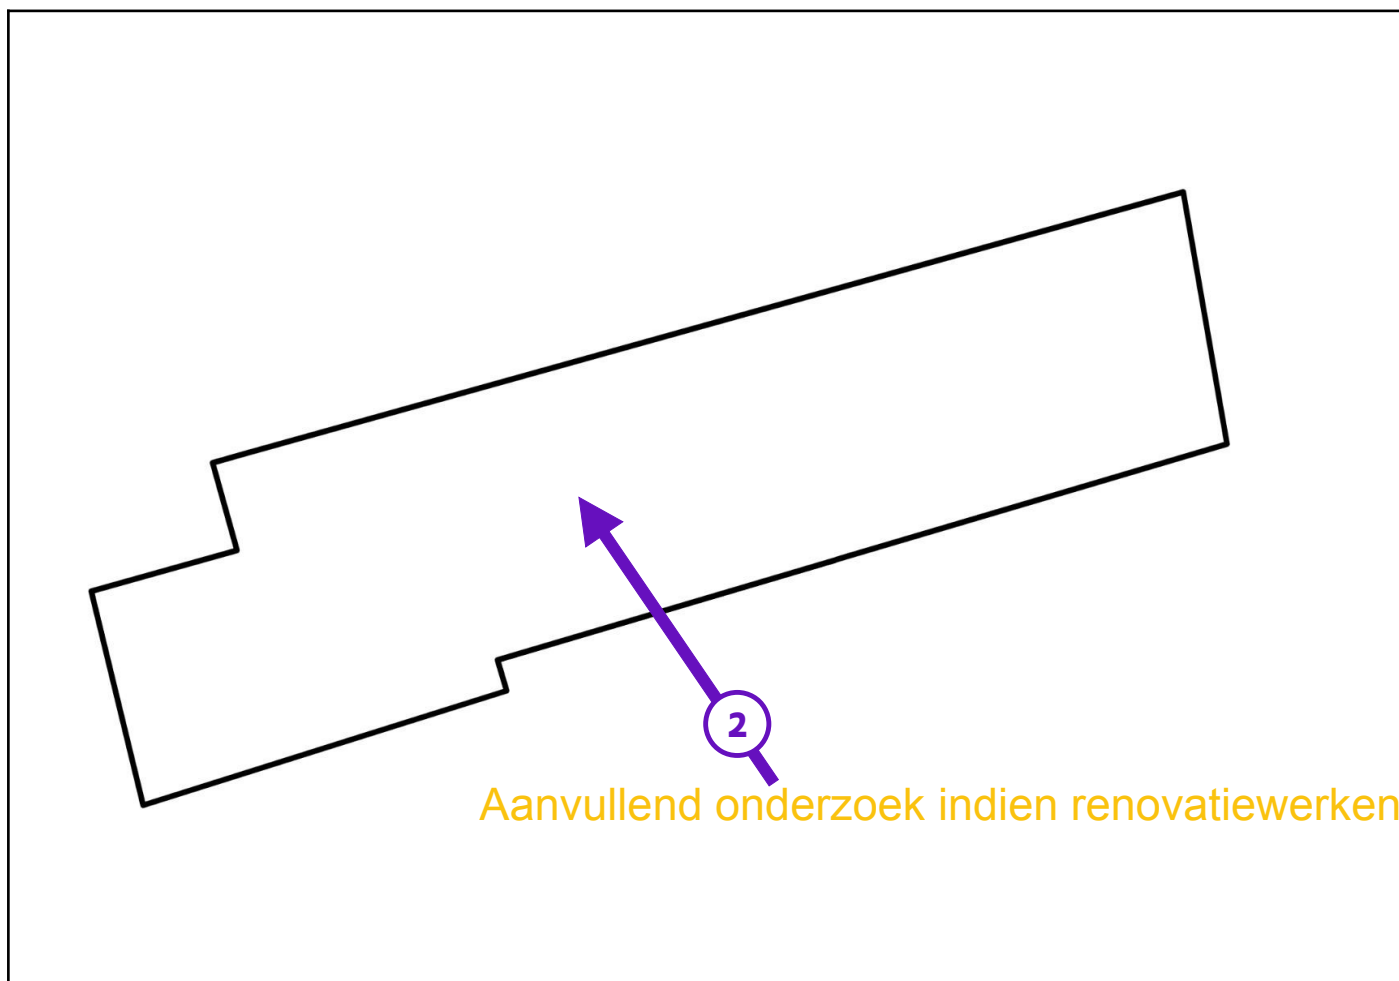
Plan 1.10: Volledige woning - aanvullend onderzoek

Beschrijving	Type	Actie
2. Aanvullend onderzoek indien renovatiewerken	Advies	-
