Asbestinventarisatetest

Nachtegaalstraat 29, 8800 Roeselare

Attestnummer : 20260630-000436.000

Asbestveilig (maar niet asbestvrij)

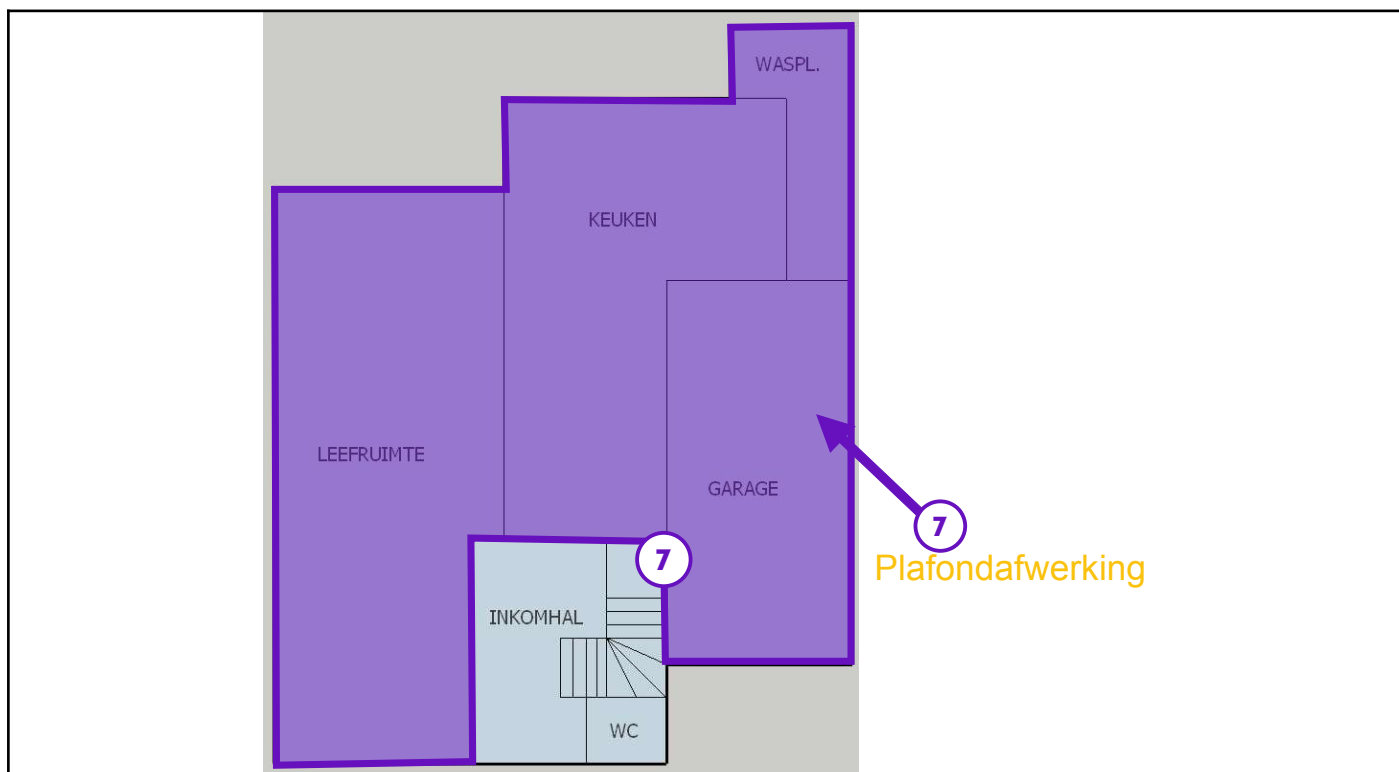
Plan 1.3: Gelijkvloers - plafondafwerking

Beschrijving	Type	Actie
7. Plafondafwerking uit niet-asbestverdacht materiaal	Advies	-

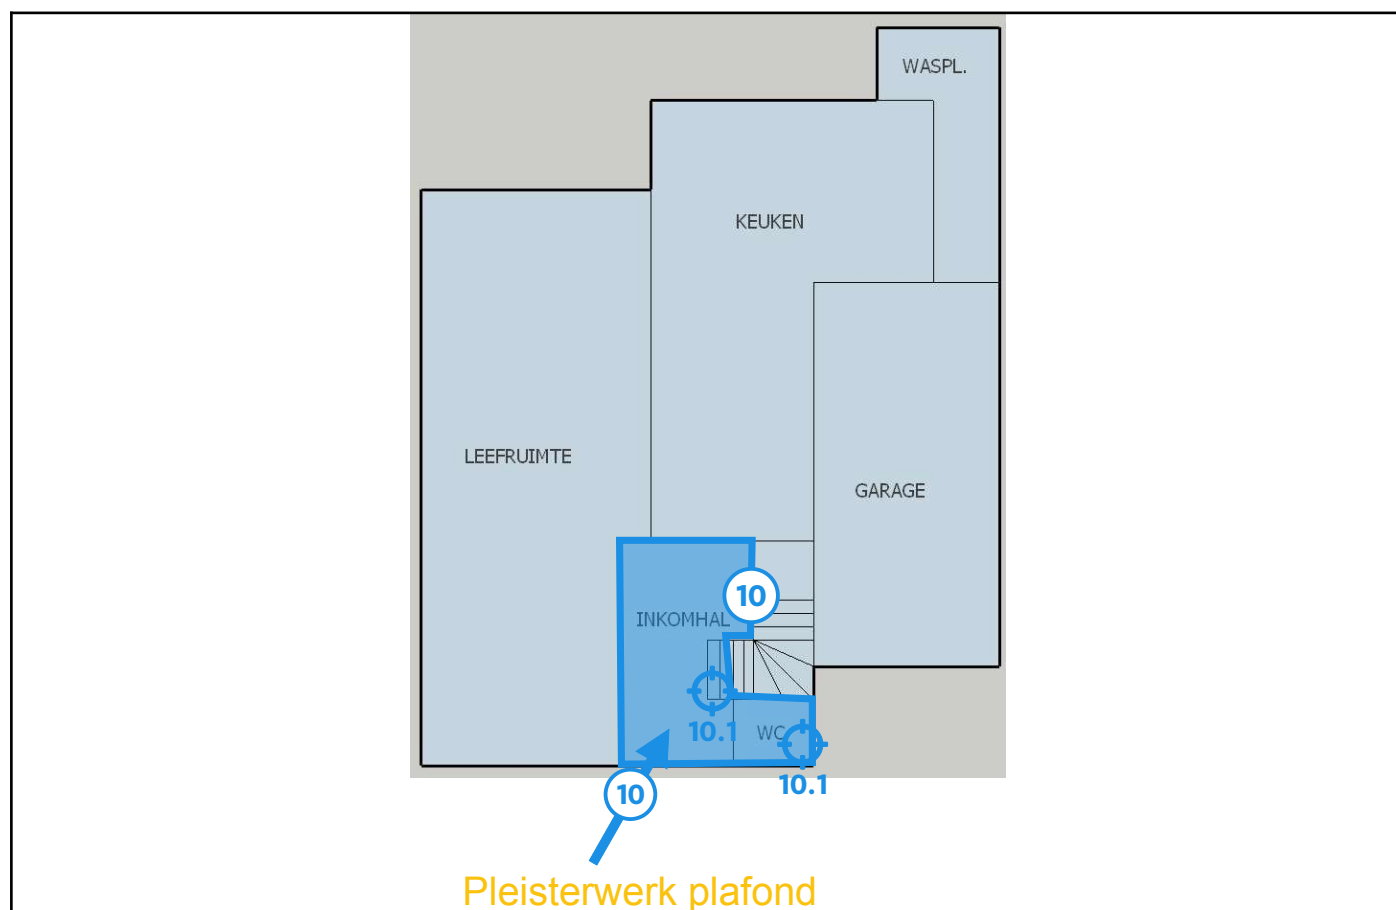
Plan 1.4: Gelijkvloers - pleisterwerk plafond

Beschrijving	Type	Actie
10. Pleisterwerk plafond	Geen asbest	-
10.1 Code: MM002	Mengmonster	-

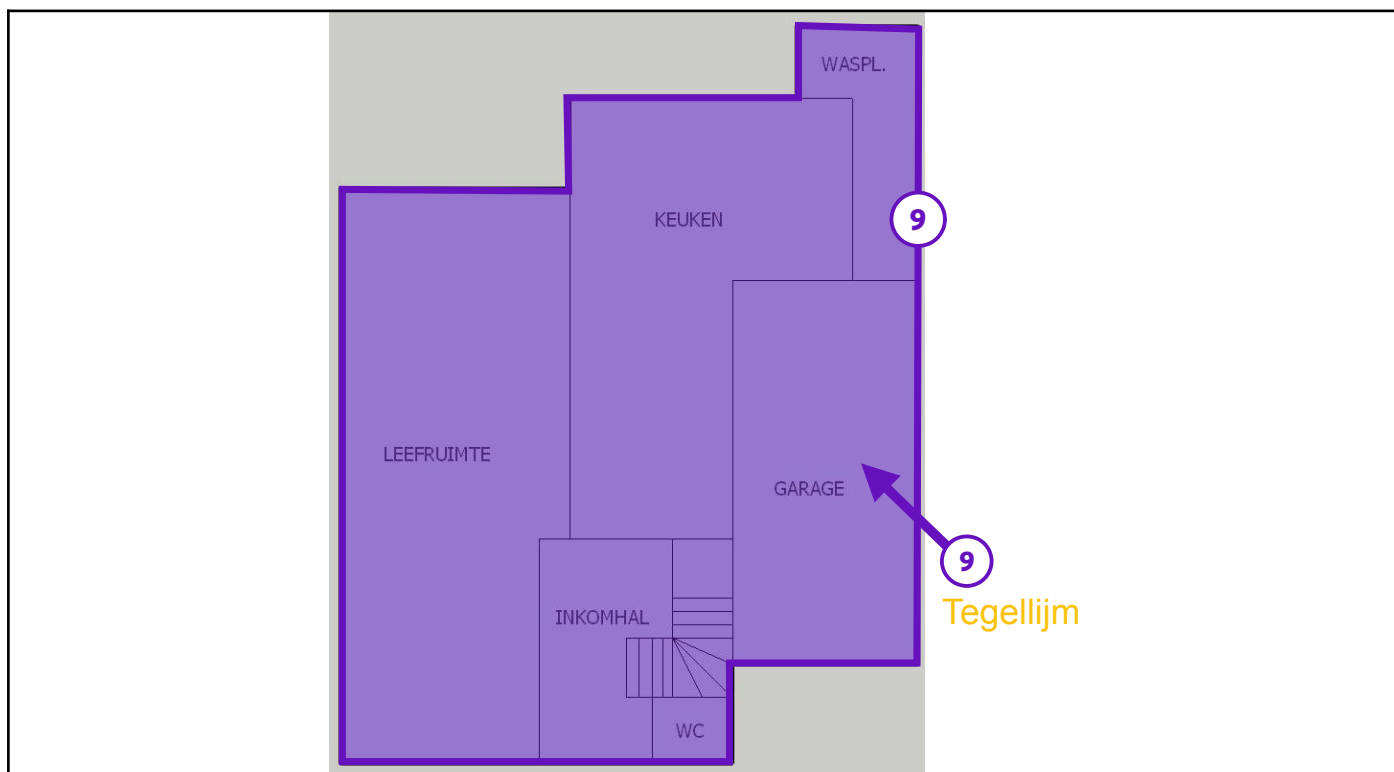
Plan 1.6: Gelijkvloers - tegellijm

Beschrijving	Type	Actie
9. Tegellijm	Advies	-

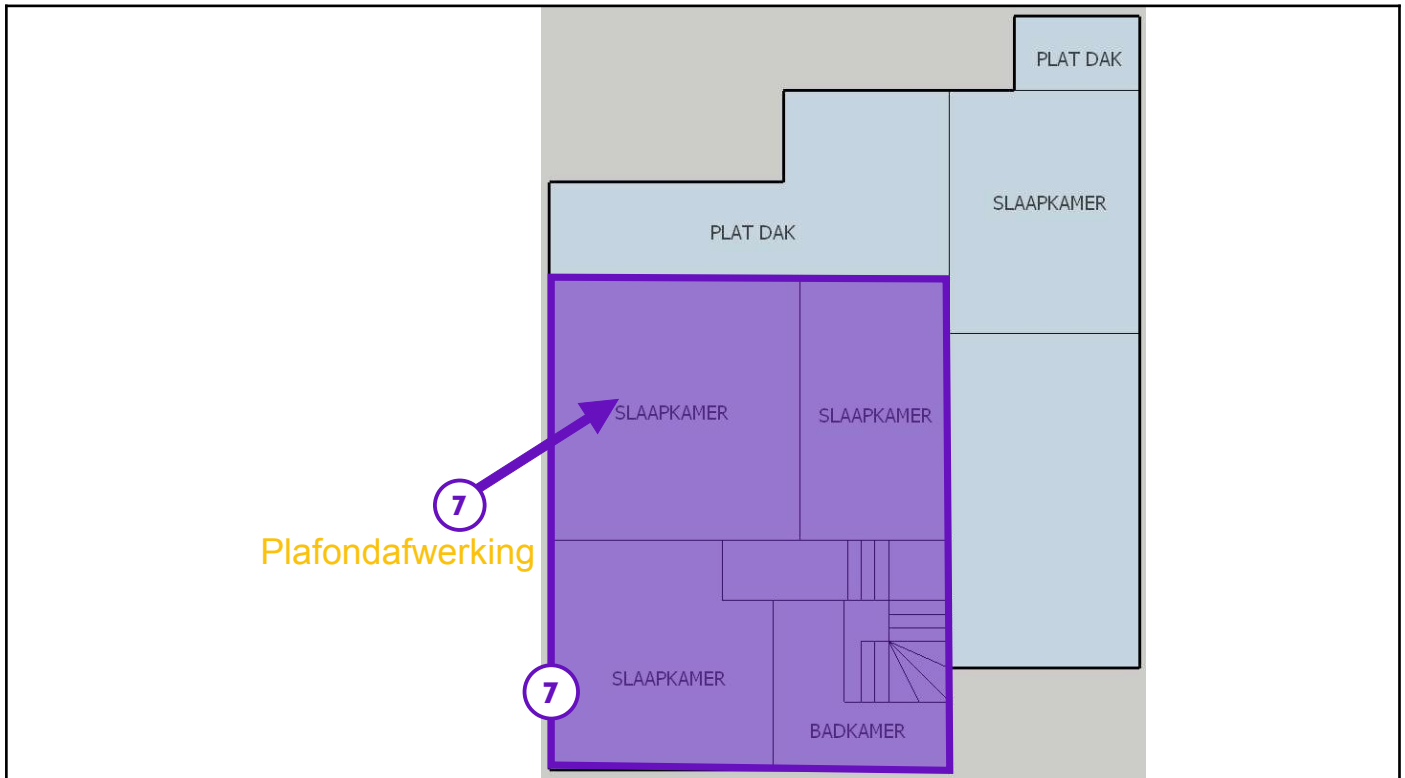
Plan 1.8: 1ste verdiep - plafondafwerking

Beschrijving	Type	Actie
7. Plafondafwerking uit niet-asbestverdacht materiaal	Advies	-

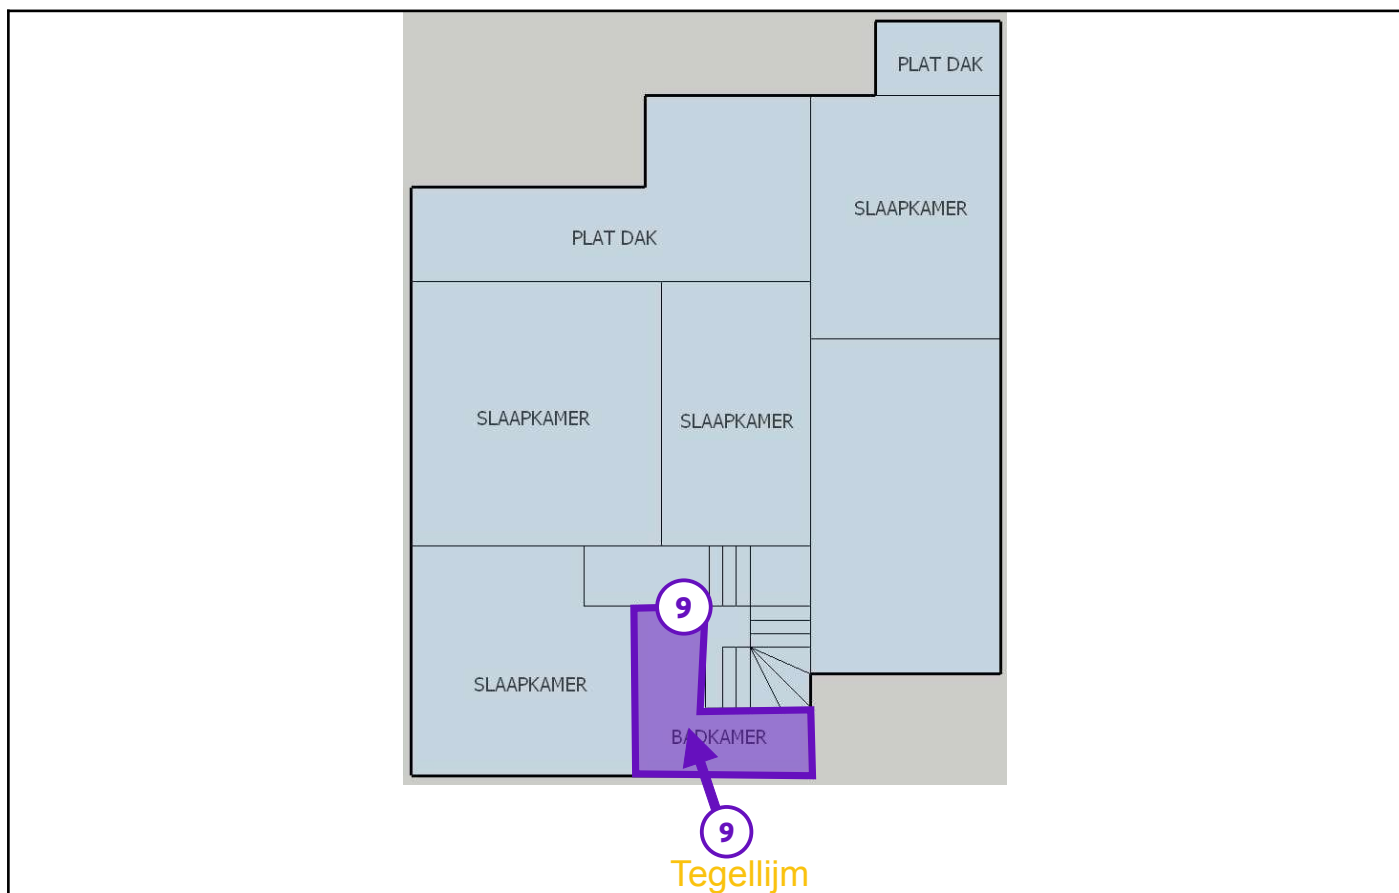
Plan 1.10: 1ste verdiep - tegellijm

Beschrijving	Type	Actie
9. Tegellijm	Advies	-

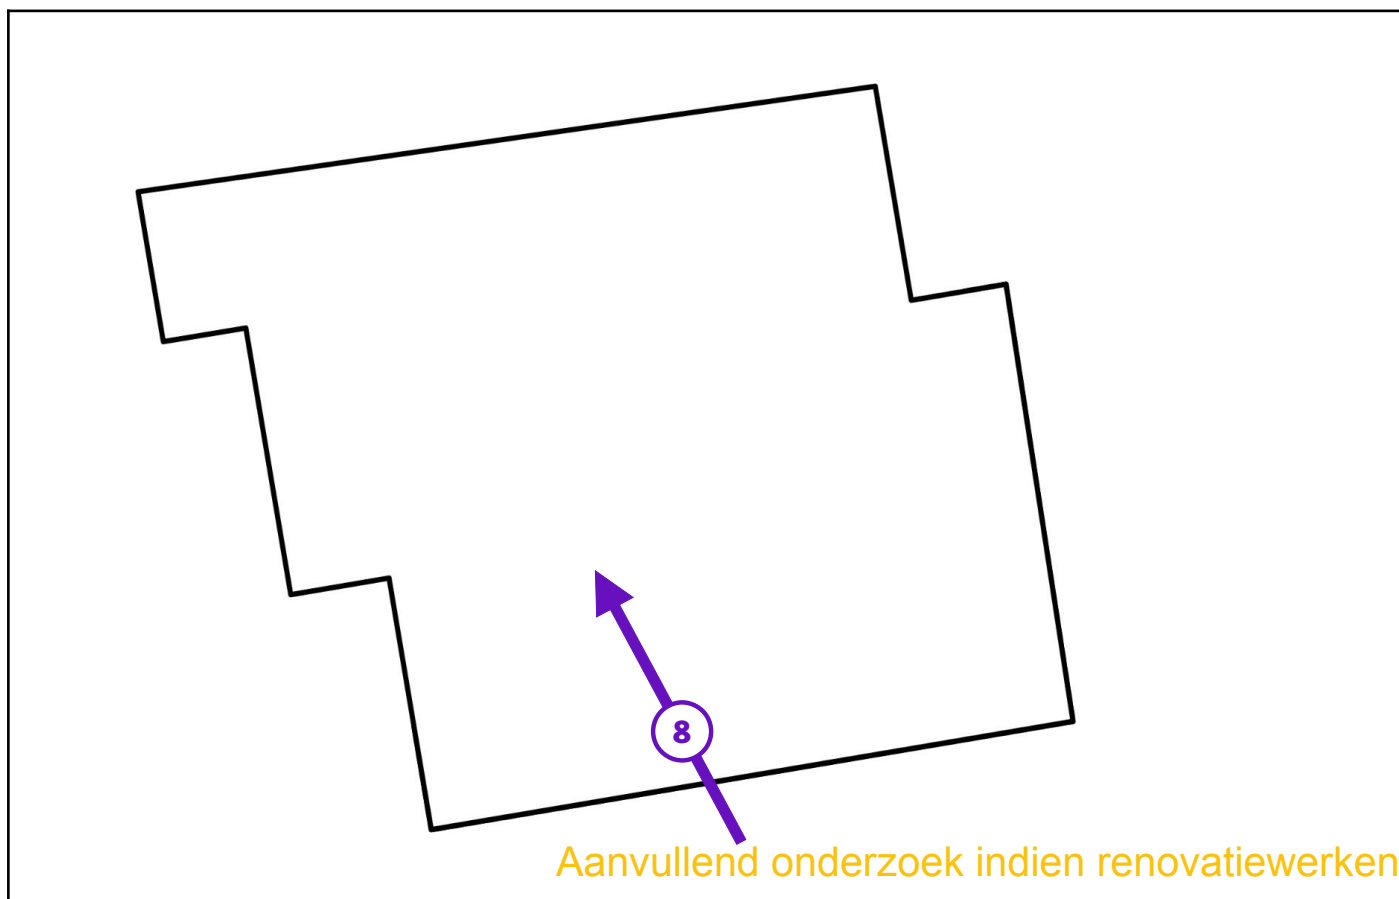
Plan 1.13: Volledige woning - aanvullend onderzoek

Beschrijving	Type	Actie
8. Aanvullend onderzoek indien renovatiewerken	Advies	-

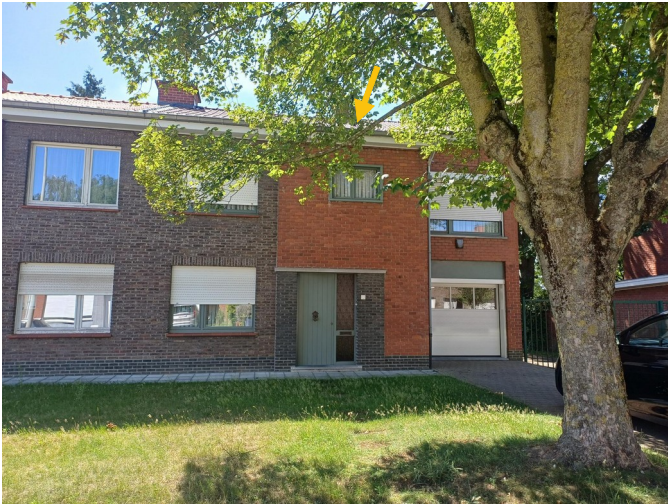
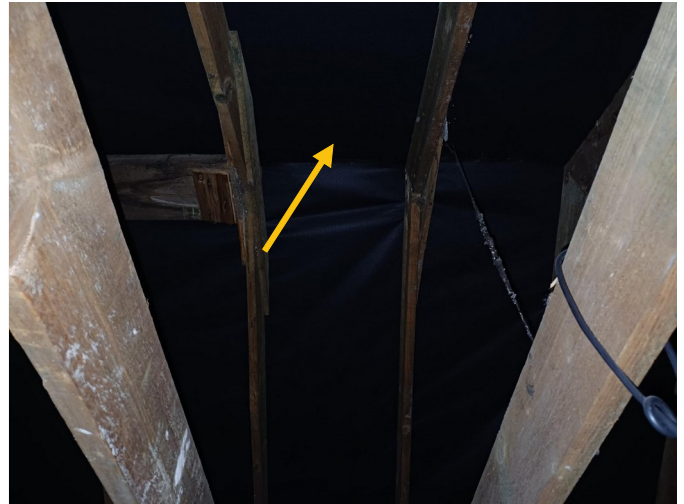
Beschrijving	Notitie	Terug te vinden op plannen
Fiche 11: Materialen aan stookketel	-	-
Fiche 12: Materialen onder de dakbedekking	Het onderdak werd in 2024 vernieuwd. De asbesthoudende onderdakplaten werden verwijderd en vervangen door een onderdakfolie.	-
Fiche 13: Afdichtingsmateriaal aan schrijnwerk	-	-
Fiche 14: Plat dak - EPDM	Het plat dak is afgewerkt met EPDM. Ik heb echter niet kunnen vaststellen of er mogelijk asbestverdachte of asbesthoudende materialen onder deze toepassing aanwezig zijn. Bij renovatie of sloop is het aangeraden om een destructief onderzoek te laten uitvoeren van deze toepassing.	-
