Asbestinventarisatetest

Hoogleedsesteenweg 335, 8800 Roeselare

Attestnummer : 20250213-000071.000

Uitgegeven op : 13.02.2025

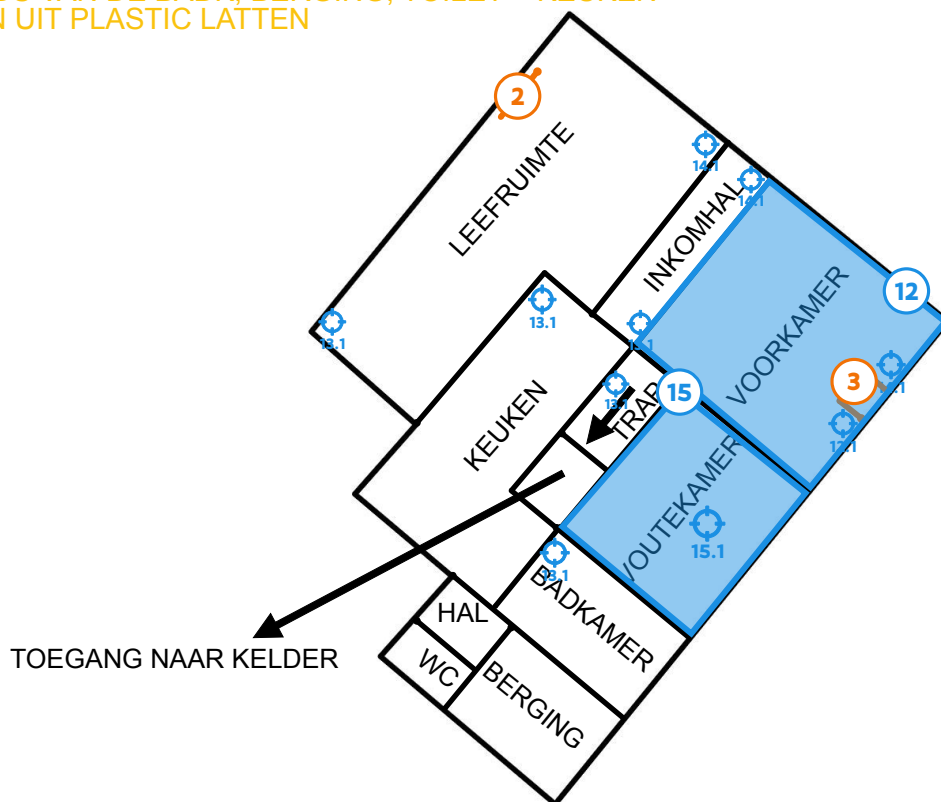
Plan 1.2: gelijkvloers woning

PLAFONDS BESTAAN DEELS UIT GYPROC/PLEISTERPANELEN (UITGEPLEISTERD) EN PLAFONDS VAN DE BADK, BERGING, TOILET + KEUKEN BESTAAN UIT PLASTIC LATTEN

BINNENMUREN BESTAAN UIT PLEISTERWERK EN/OF PLEISTERPANELEN

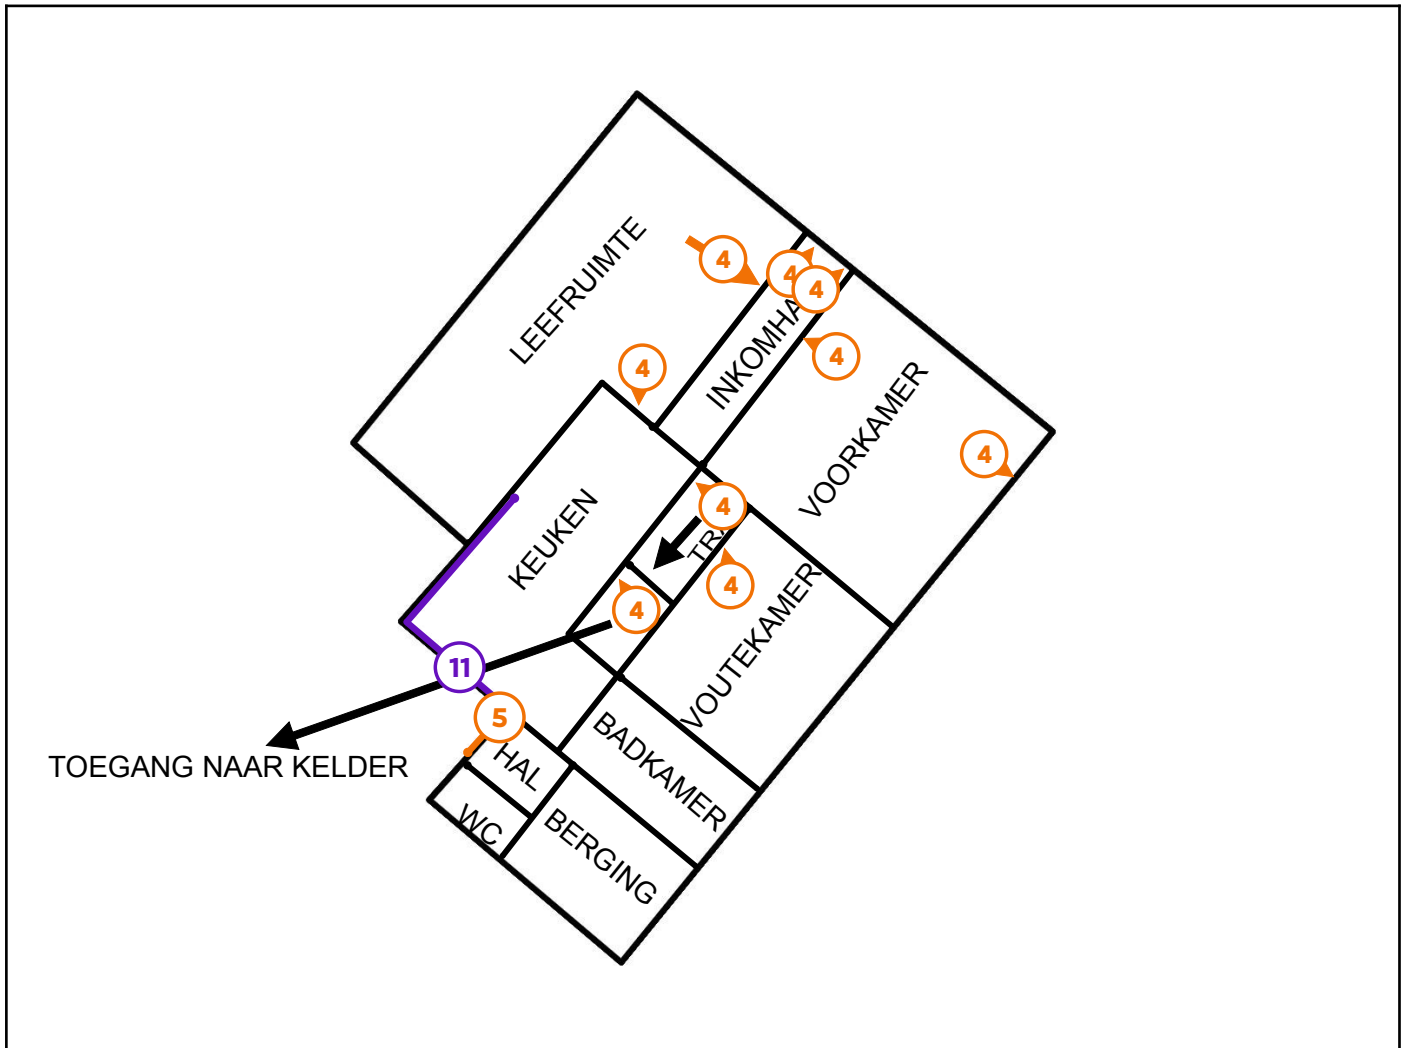
Plan 1.3: gelijkvloers woning

| Beschrijving | Type | Actie |
|---|---|---|
| 11. FIAENCES KEUKEN | Advies | - |

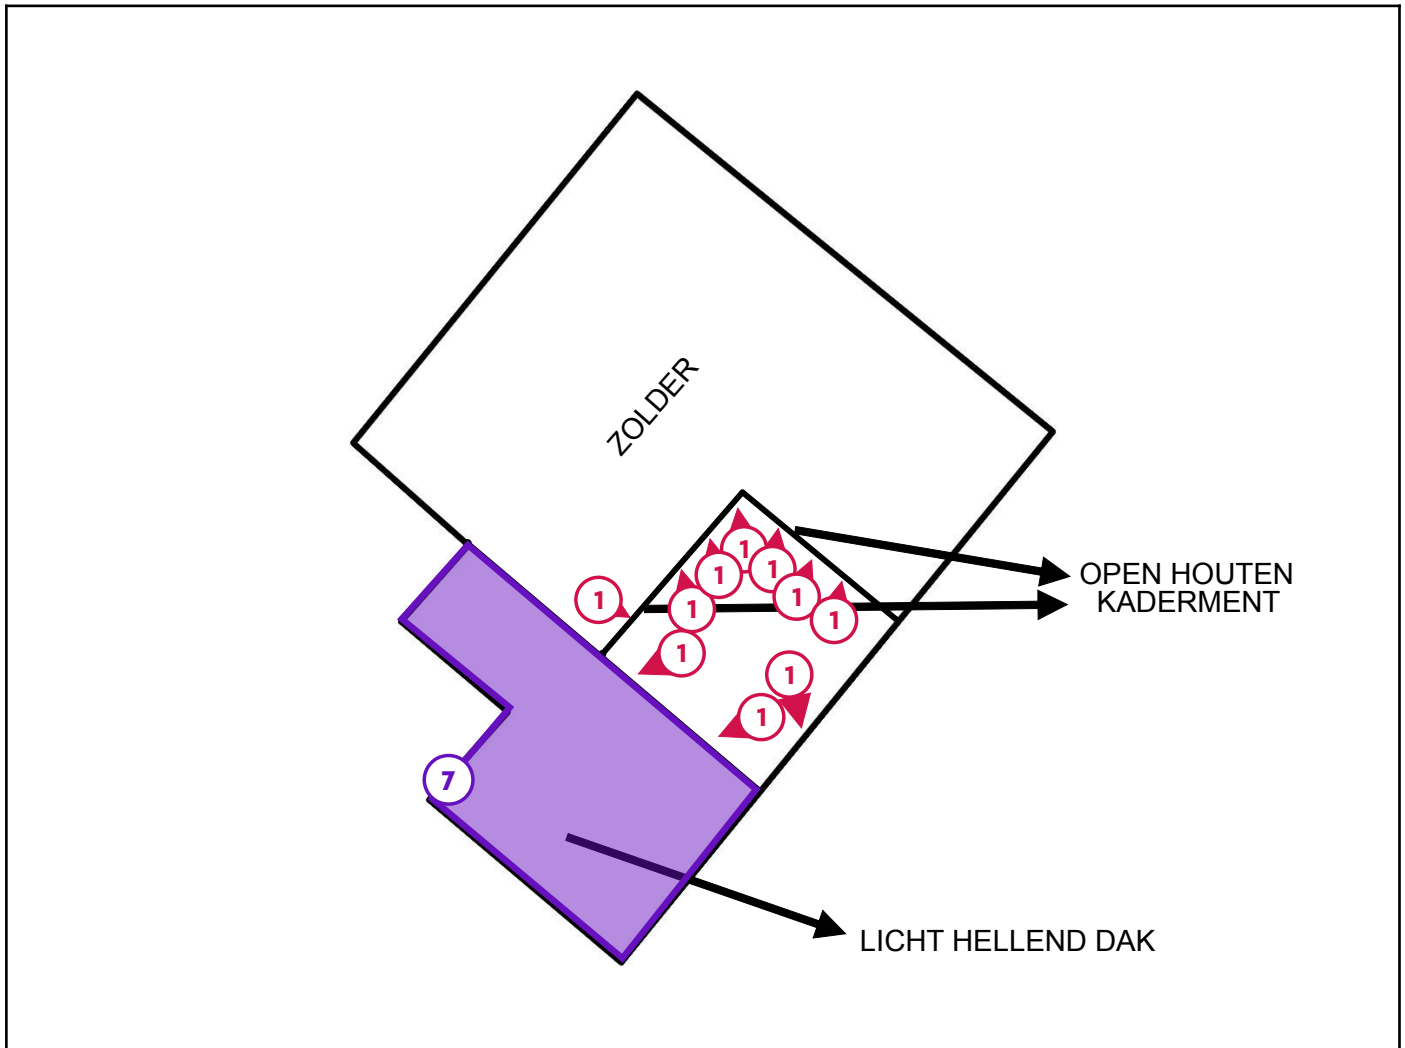
Plan 1.5: zolder

| Beschrijving | Type | Actie |
|---|---|---|
| 7. KRUIPRUIMTE ONDER GEDEELTE DAKCONSTRUCTIE NIET BEREIKBAAR | Beperking | - |
