# Asbestinventarisat attest

Akkerstraat 20, 8830 Hooghelede

Attestnummer : 20260907-000345.000

**Niet-asbestveilig**

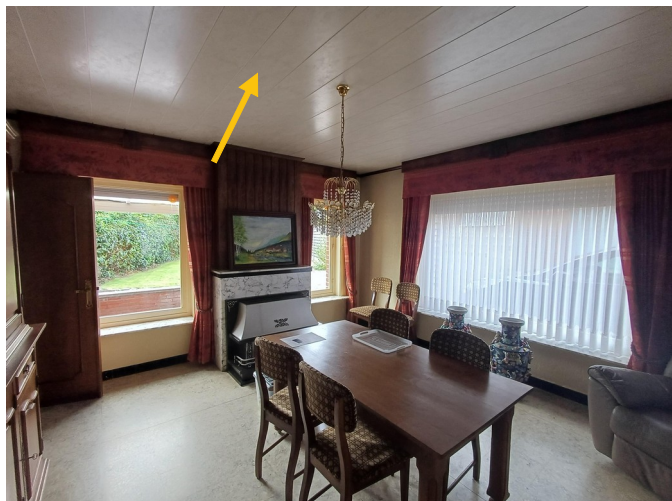
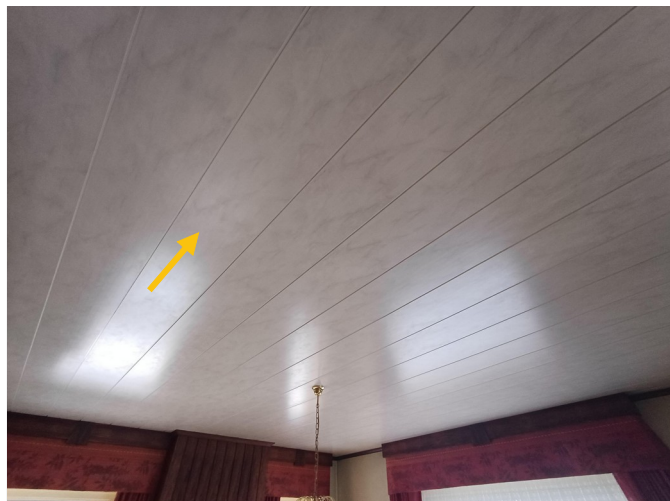
## Fiche 10: Plafondafwerking uit niet-asbestverdacht materiaal

| Basis voor advies | De asbestdeskundige beoordeelt het materiaal als niet-asbestverdacht. |

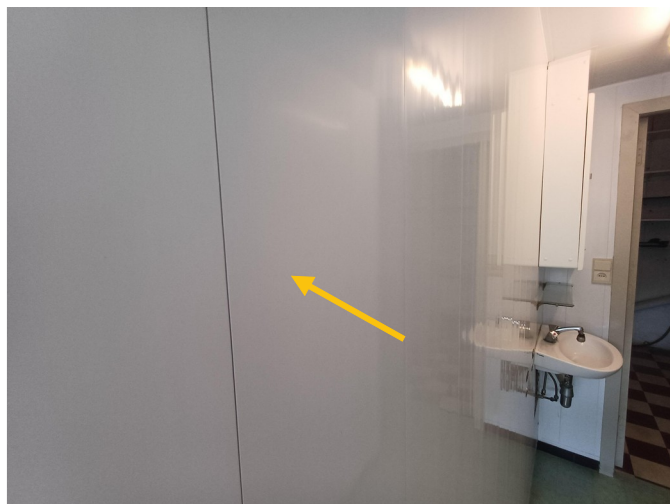
Detailfoto

Er werden voorzetwanden (valse muren) aangebracht. Als deskundige kan ik geen uitspraak doen over eventuele asbestverdachte toepassingen die aanwezig zijn of verborgen zitten achter de voorzetwanden. Bij renovaties, sloop of verbouwingen is het aan te raden een destructieve asbestinventaris op te stellen voor deze ruimtes.

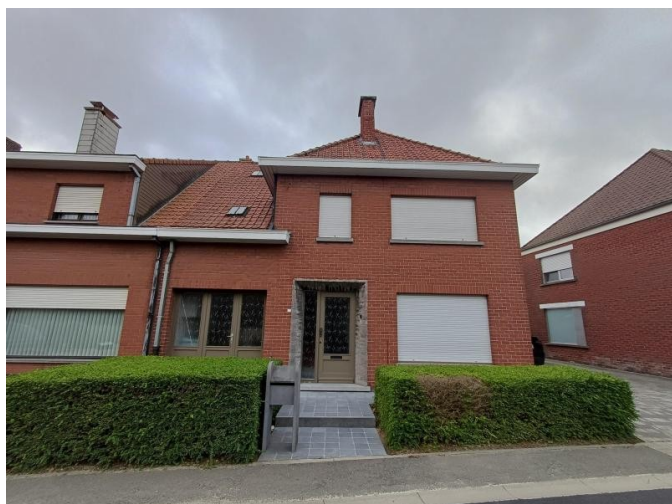
Situeringsfoto

Dit betreft een niet-destructief onderzoek. (enkel visueel onderzoek)

Bij renovatiewerken dient er een aanvullend onderzoek te worden uitgevoerd.

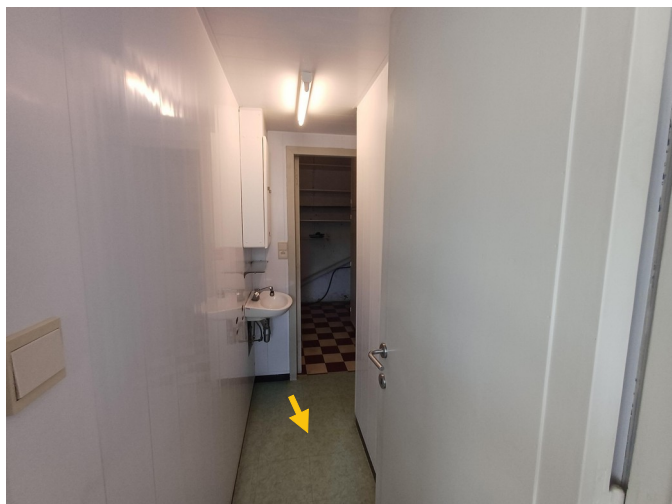
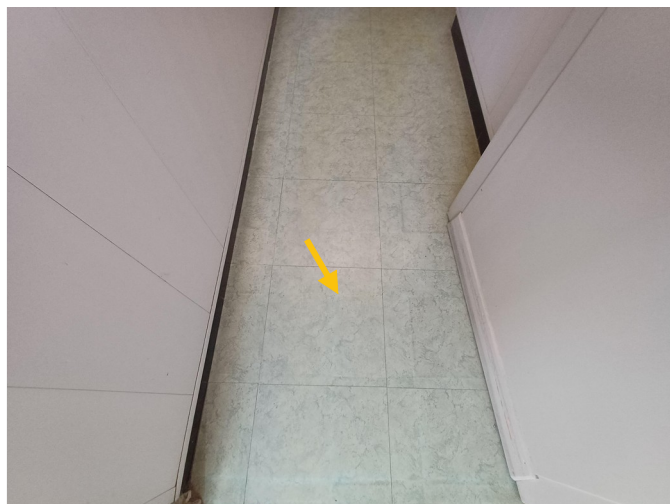
Het vloerzeil is in goede staat en overal goed bevestigd. Dit betreft een niet-destructief onderzoek. Onderliggende lagen konden niet worden geïdentificeerd en geïnspecteerd.

Bij renovatie of sloop is het aangeraden om een destructief onderzoek te laten uitvoeren van deze toepassingen.

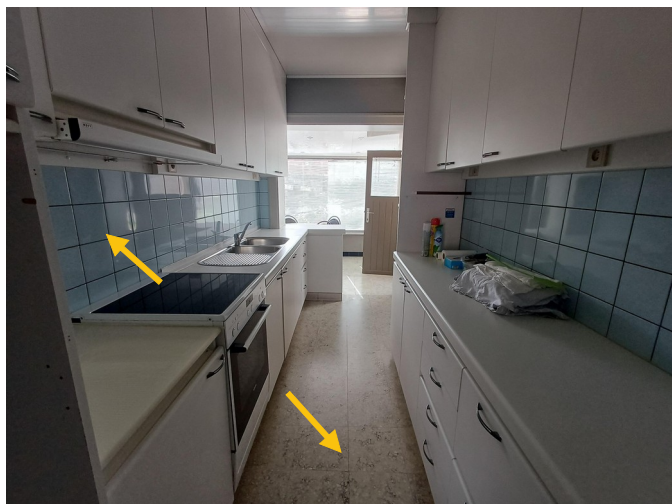
Situeringsfoto

De wandtegels, vloeren en plinten zijn in goede staat. Het betreft een niet-destructief onderzoek. Achterliggende materialen konden niet worden geïdentificeerd en geïnspecteerd. Er is een kans dat de wandtegels, vloeren en plinten werden bevestigd met asbesthoudende lijm.

Bij renovatie of sloop is het aangeraden om een destructief onderzoek te laten uitvoeren van deze toepassingen.

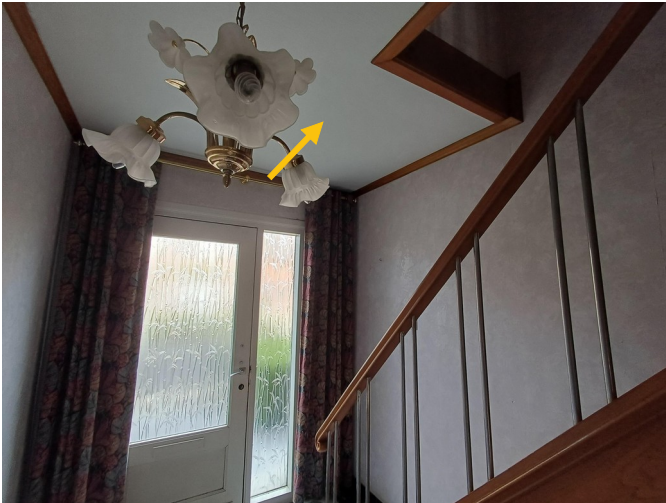
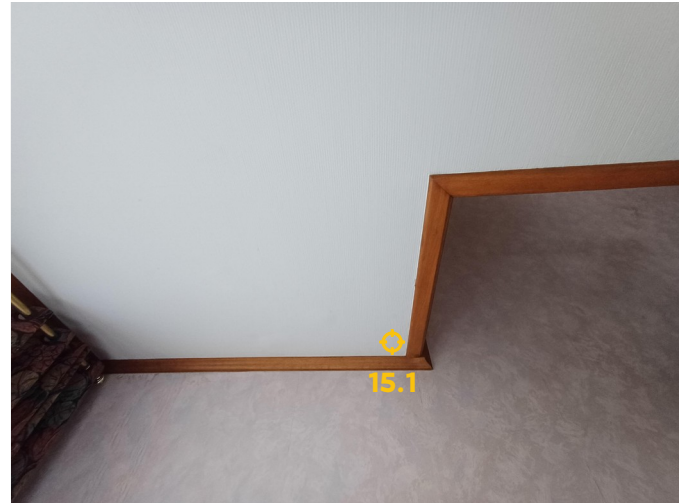
## Fiche 15: Pleisterwerk plafond

Geen asbest

| # | Type | Referentie | Resultaat |
|---|---|---|---|
| 15.1 | Mengmonster | MM002 | Geen asbest |

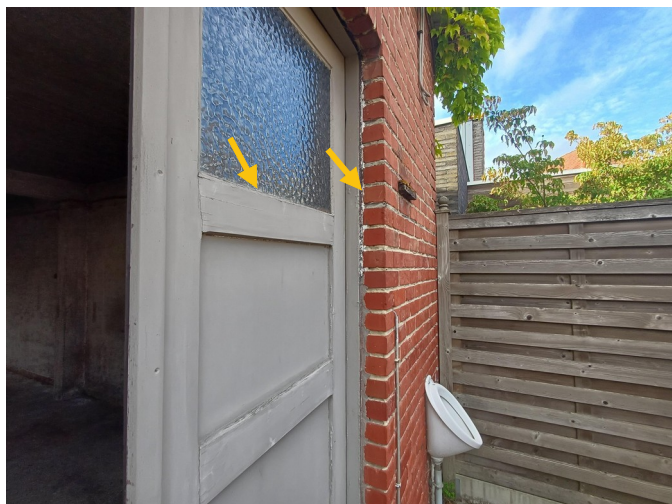
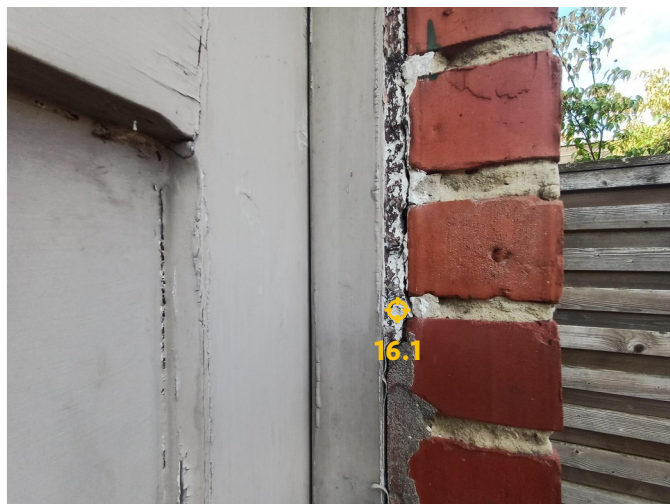
Geen asbest

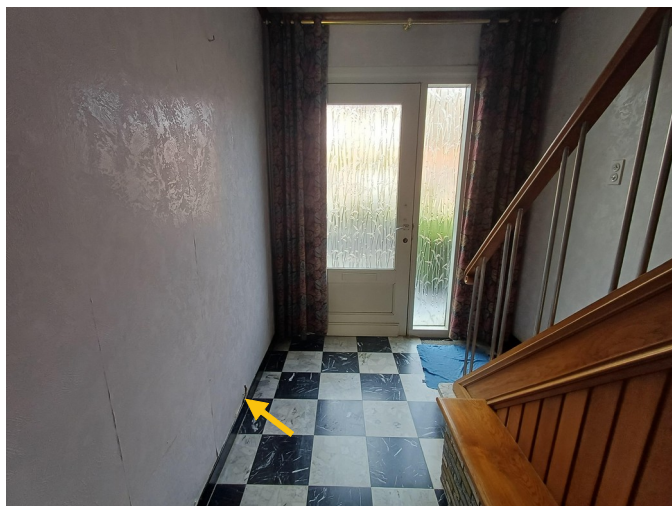
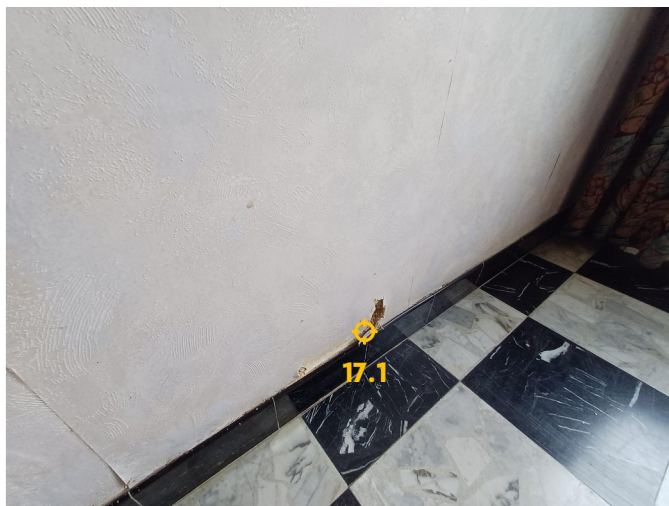
## Fiche 17: Pleisterwerk wanden

Geen asbest
