# Asbestinventarisatetest

Stationsdreef 223, 8800 Roeselare

Attestnummer : 20250114-000140.000

Uitgegeven op : 14.01.2025

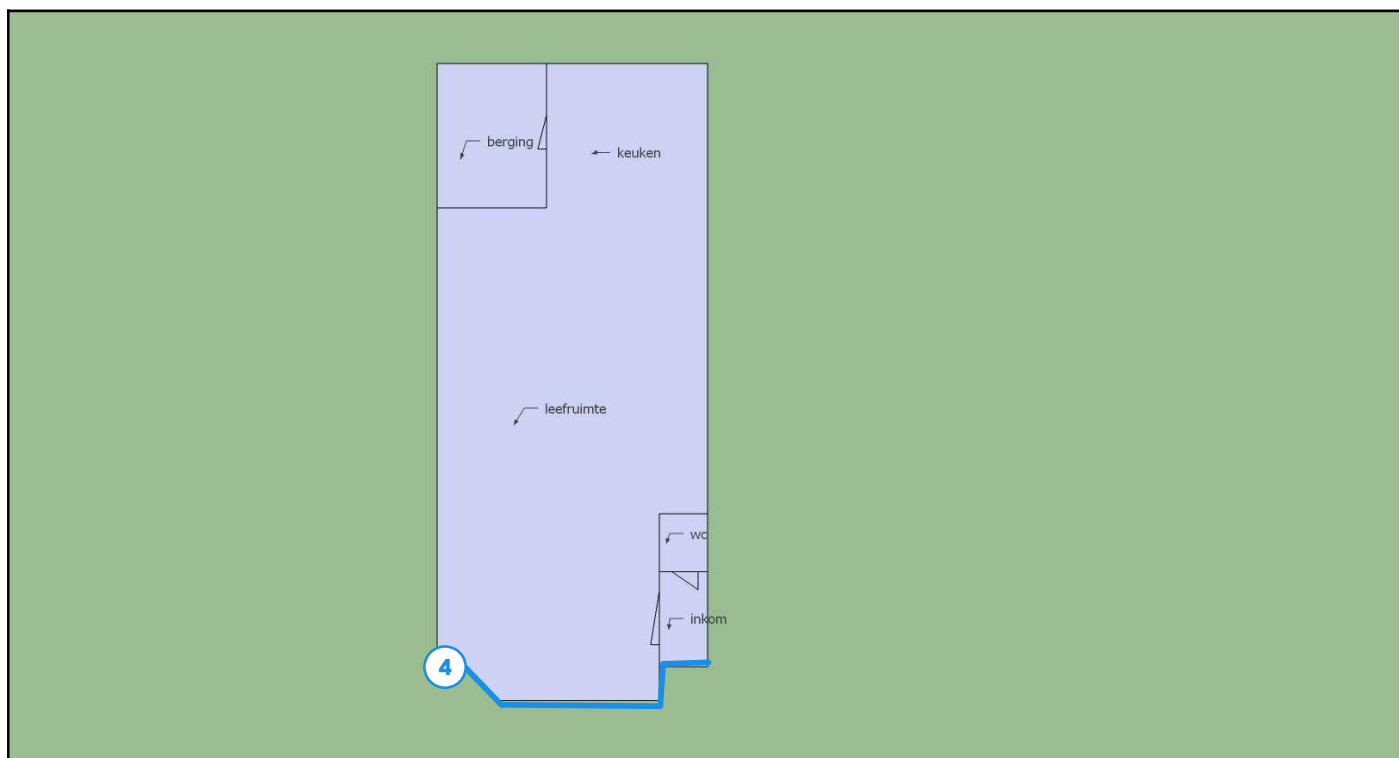
## Plan 1.1: grondplan 223

Beschrijving	Type	Actie
4. gevelbepleistering	Geen asbest	-

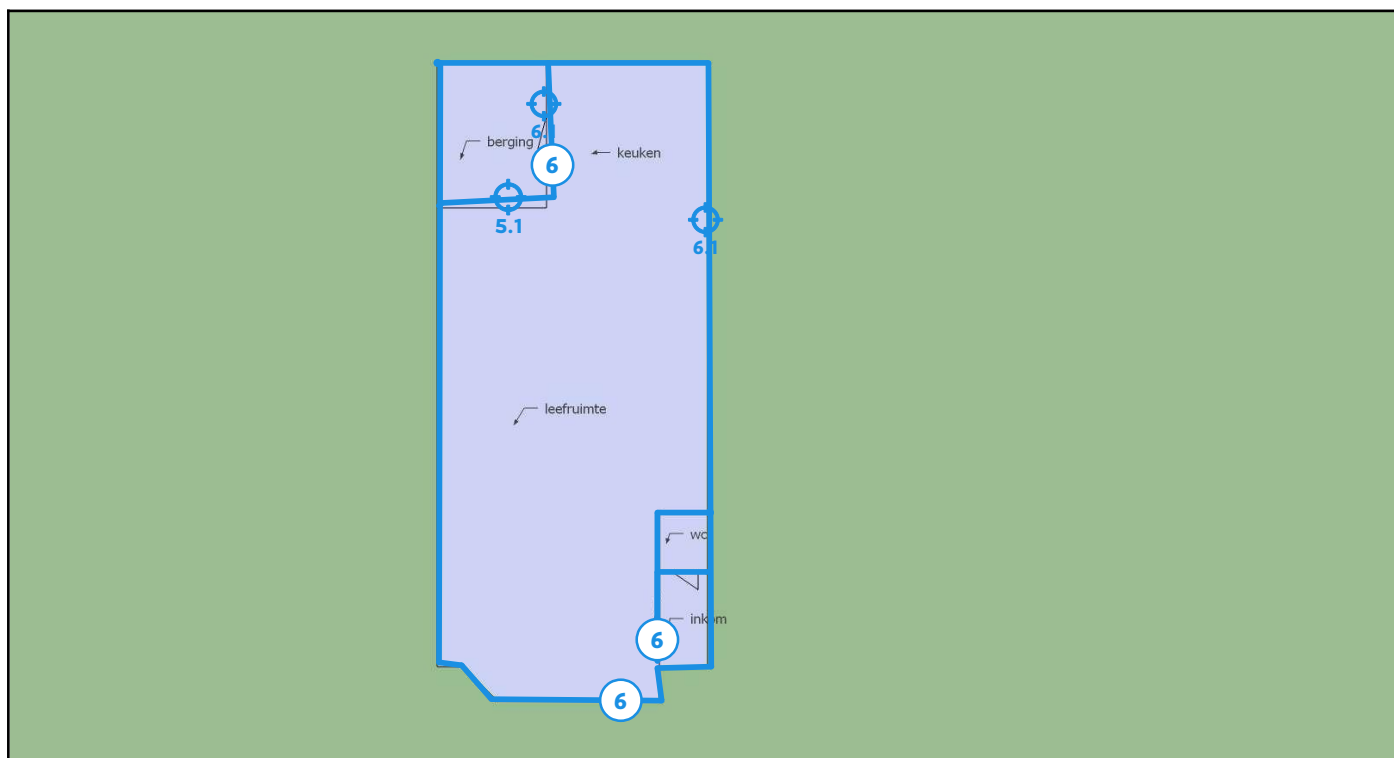
## Plan 1.2: pleister 223

Beschrijving	Type	Actie
5. pleister plafond	Geen asbest	-
5.1 Code: 2457746-02	Mengmonster	-
6. pleister muur	Geen asbest	-
6.1 Code: 2457746-01	Mengmonster	-

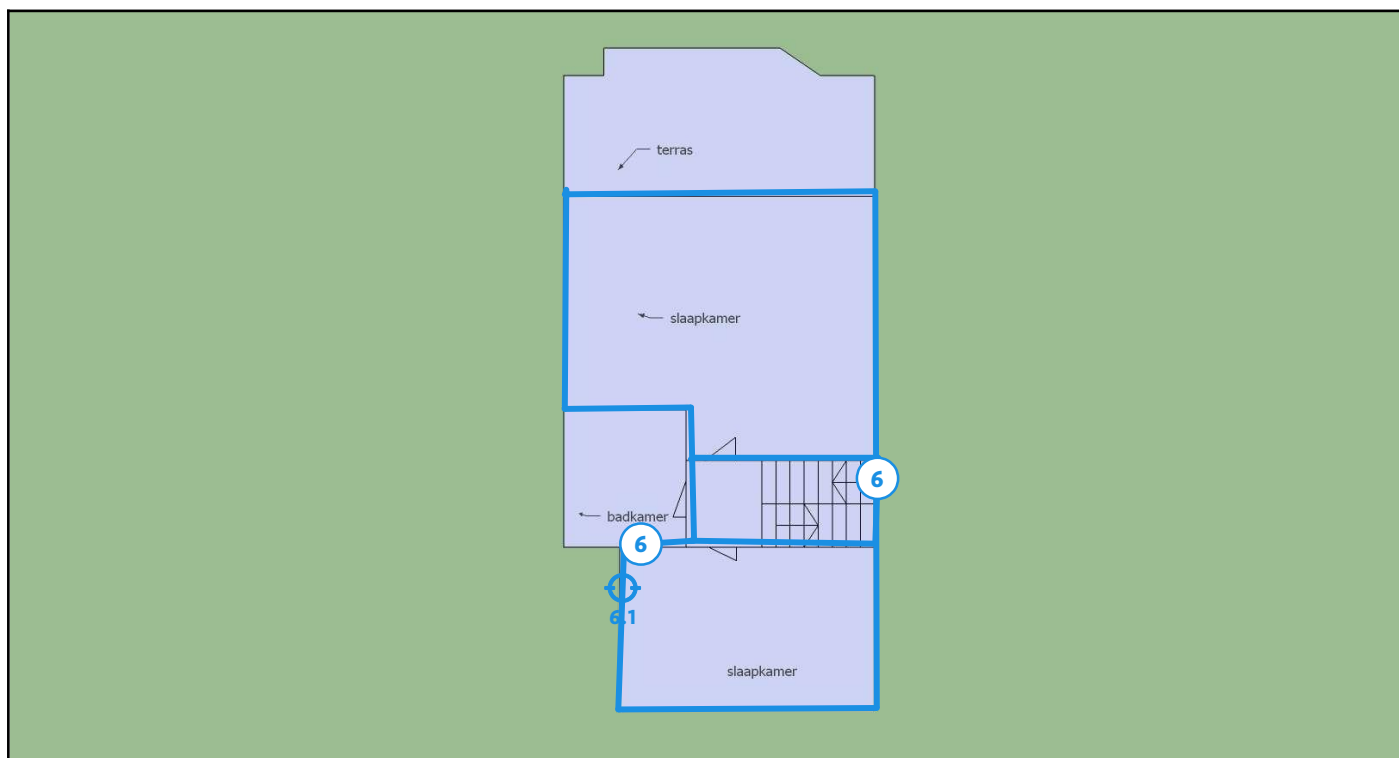
## Plan 1.4: plan pleister verdiep 223

Beschrijving	Type	Actie
6. pleister muur	Geen asbest	-
6.1 Code: 2457746-01	Mengmonster	-

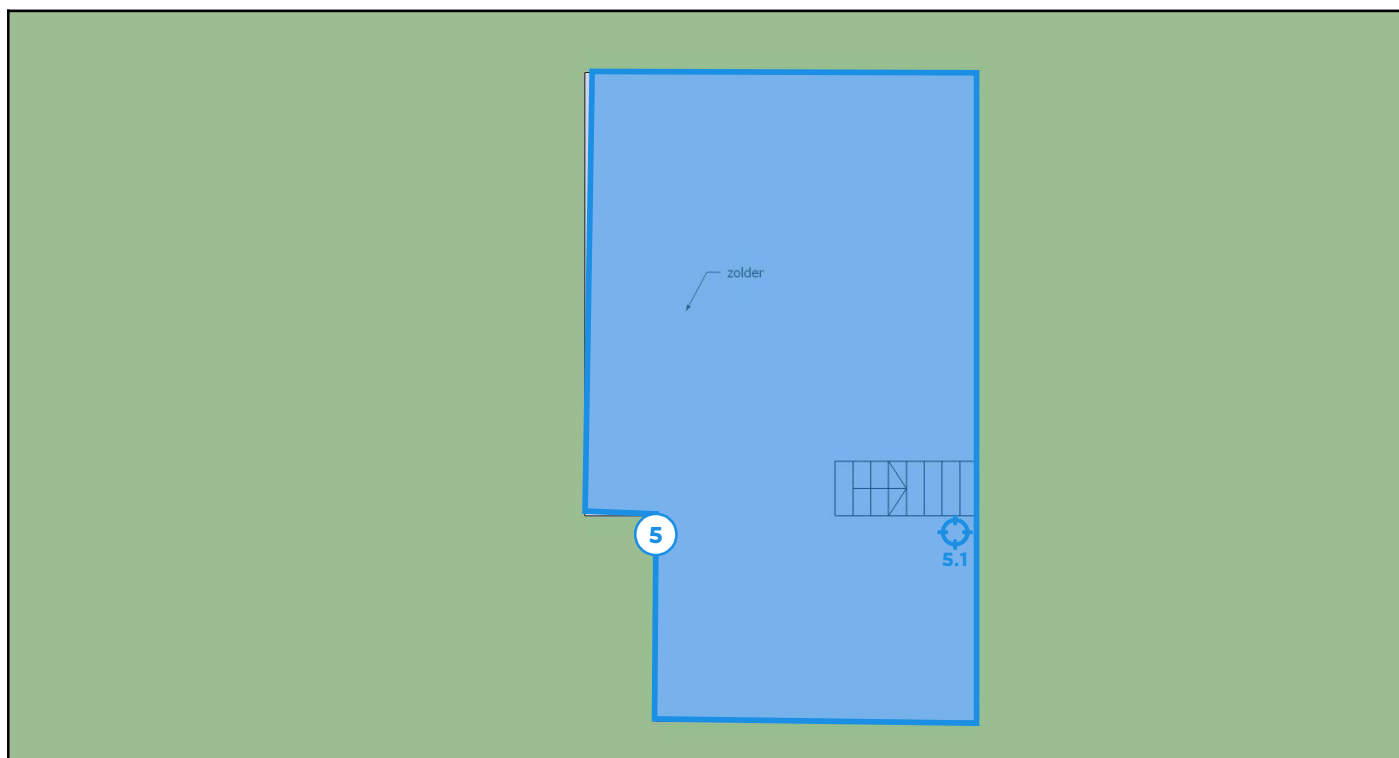
## Plan 1.6: plan pleister zolder 223

Beschrijving	Type	Actie
5. pleister plafond	Geen asbest	-
5.1 Code: 2457746-02	Mengmonster	-
