Asbestinventarisatetest

Jan Mahieustraat 45, 8800 Roeselare

Attestnummer : 20260129-000374.000

Uitgegeven op : 29.01.2026

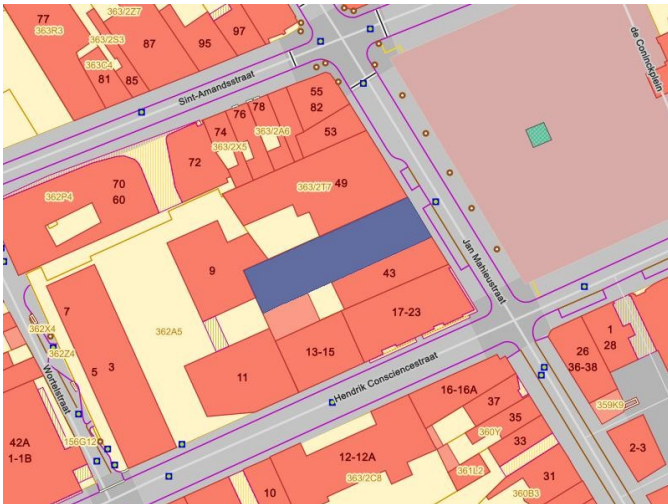
Zone 1: Hoofdgebouw

- 0 Asbestmaterialen
- 0 Beperkingen
- 0 Uitsluitingen
- 0 Roerende goederen
- 0 Puin, steenslag, (water)bodem
- 3 Adviezen**
- 1 Geen asbest**
