Asbestinventarisatetest

Burgemeestersplein 5, 9300 Aalst

Attestnummer : 20250221-000304.000

Uitgegeven op : 21.02.2025

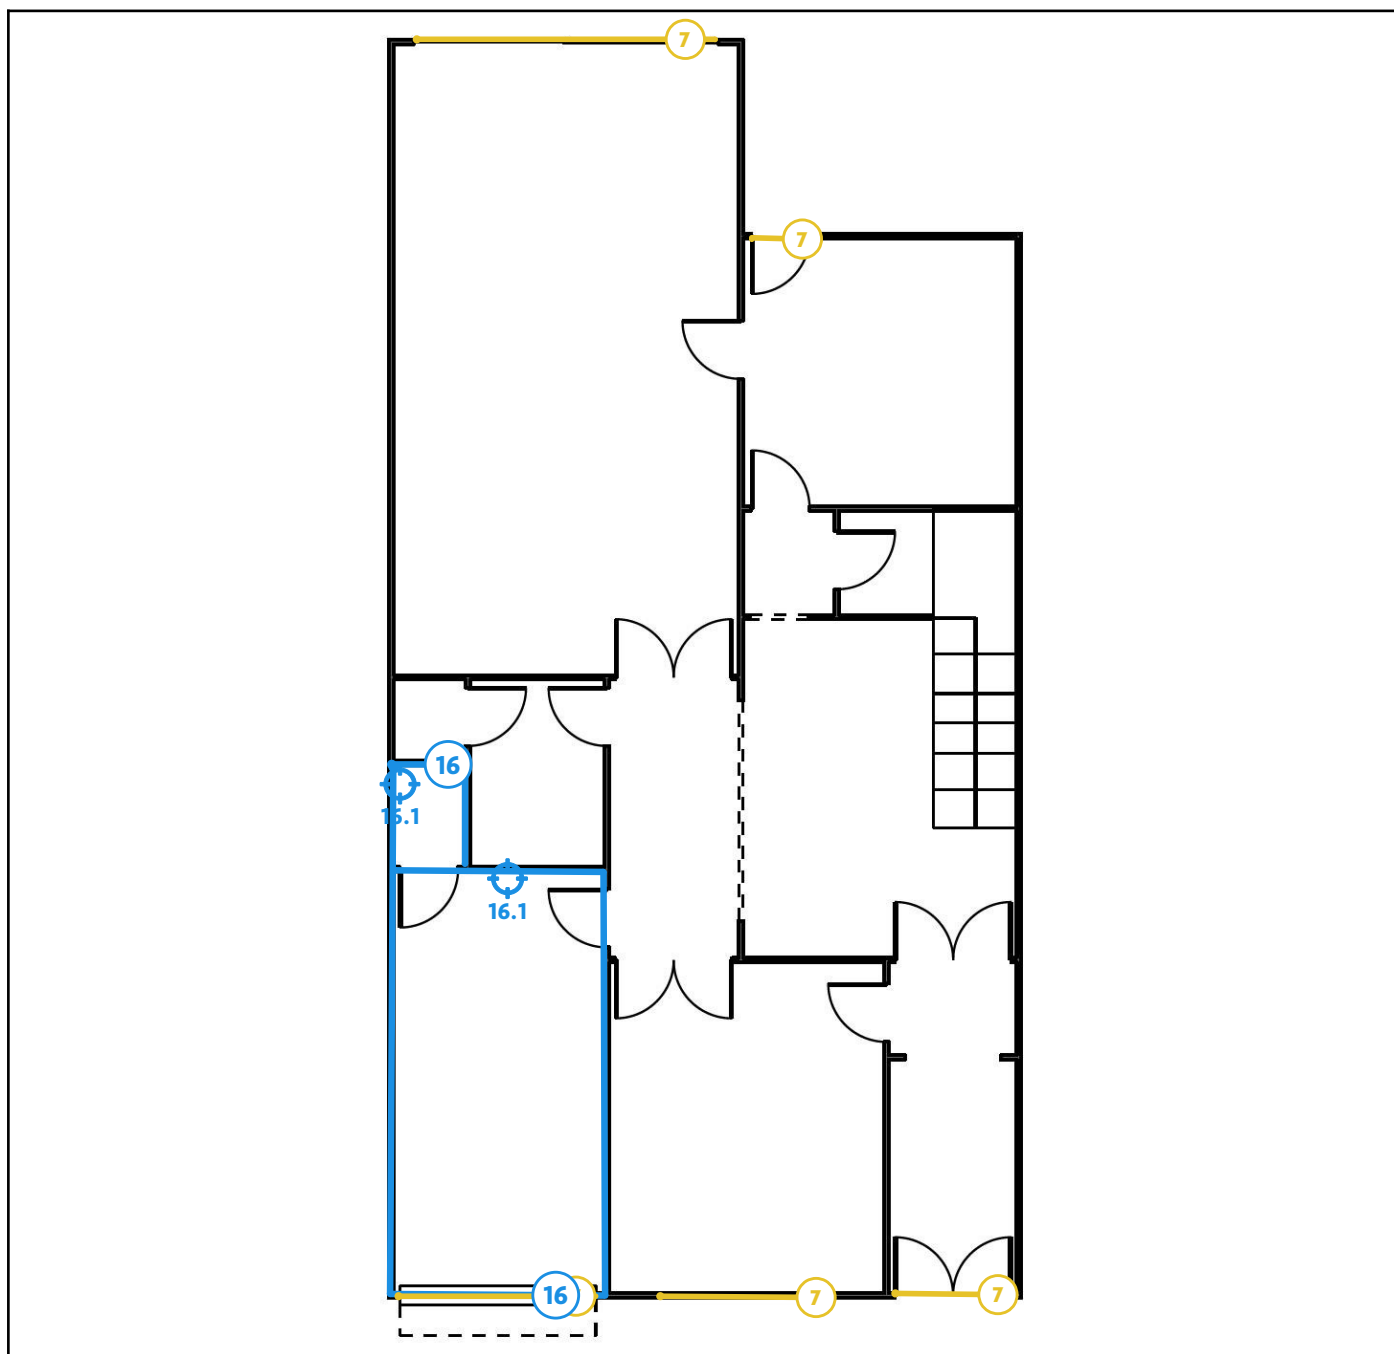
Plan 1.2: Gelijkvloers

Beschrijving	Type	Actie
7. Silicone / kit / mastiek in en aan de ramen	Asbestmateriaal	Zorgvuldig beheren
16. Cement bepleistering muren	Geen asbest	-
16.1 Code: MM03	Mengmonster	-

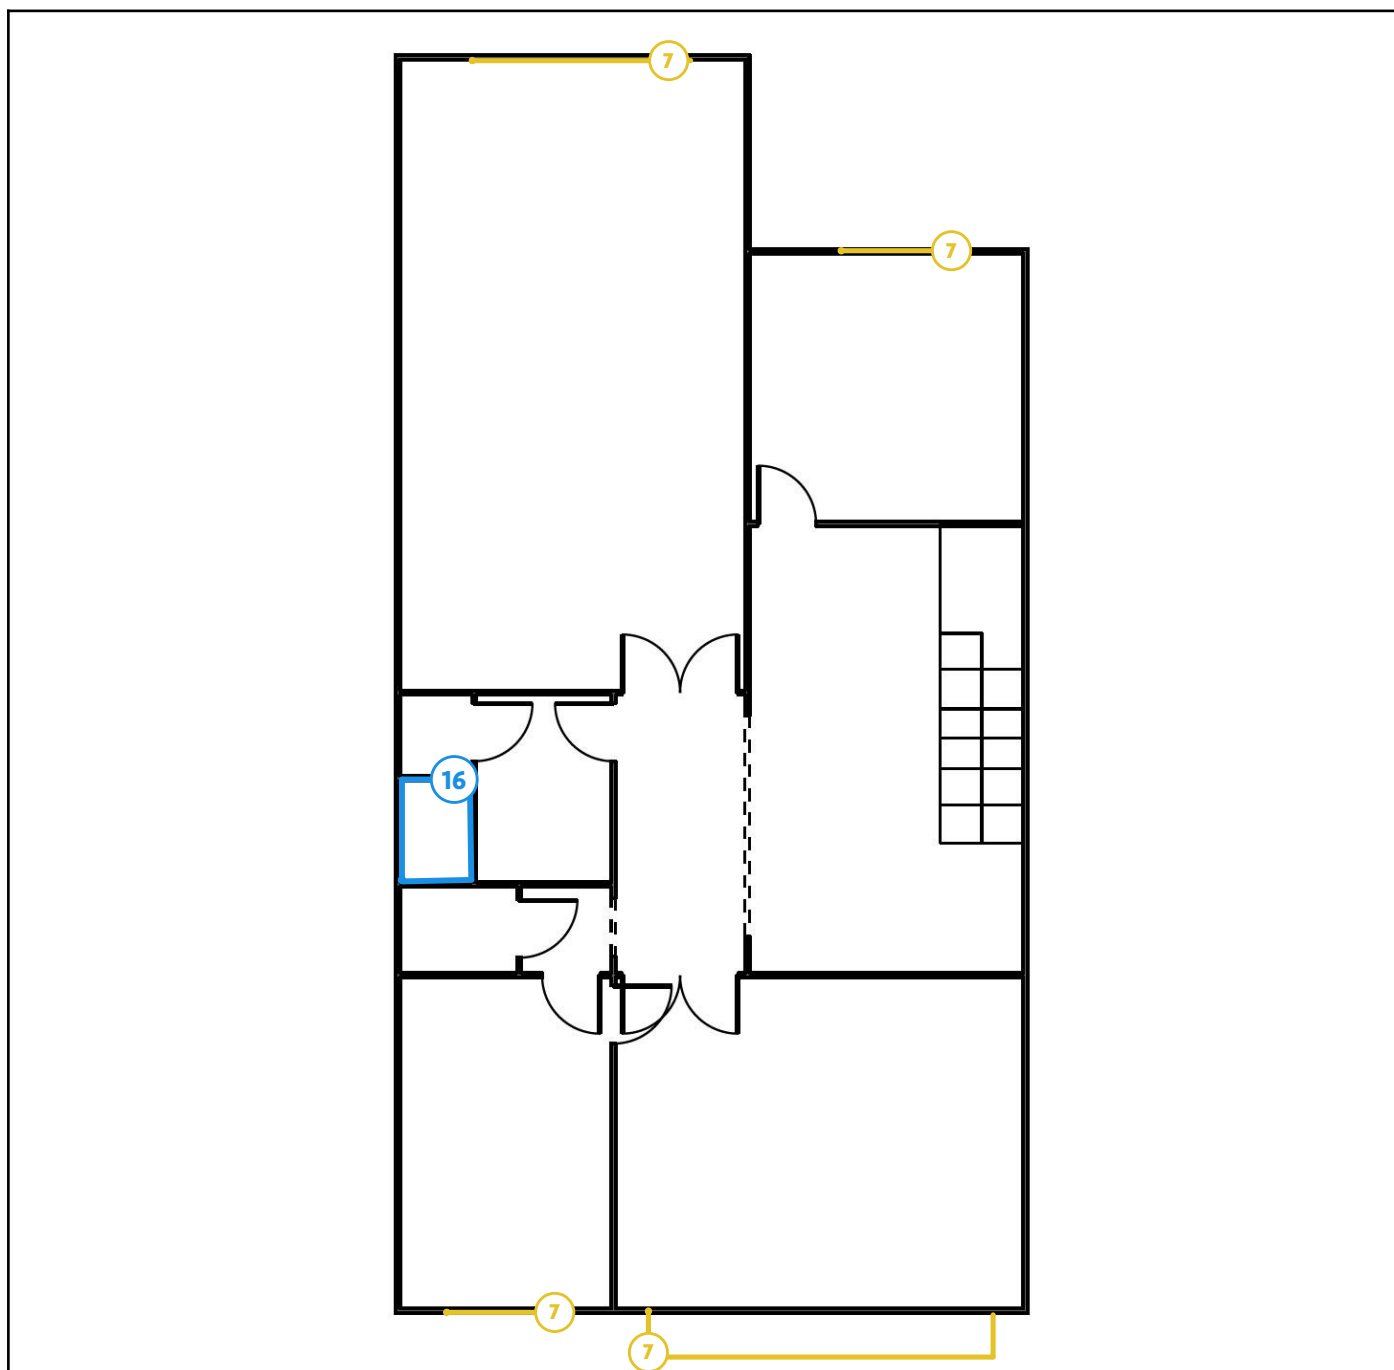
Plan 1.5: Eerste verdieping

Beschrijving	Type	Actie
7. Silicone / kit / mastiek in en aan de ramen	Asbestmateriaal	Zorgvuldig beheren
16. Cement bepleistering muren	Geen asbest	-

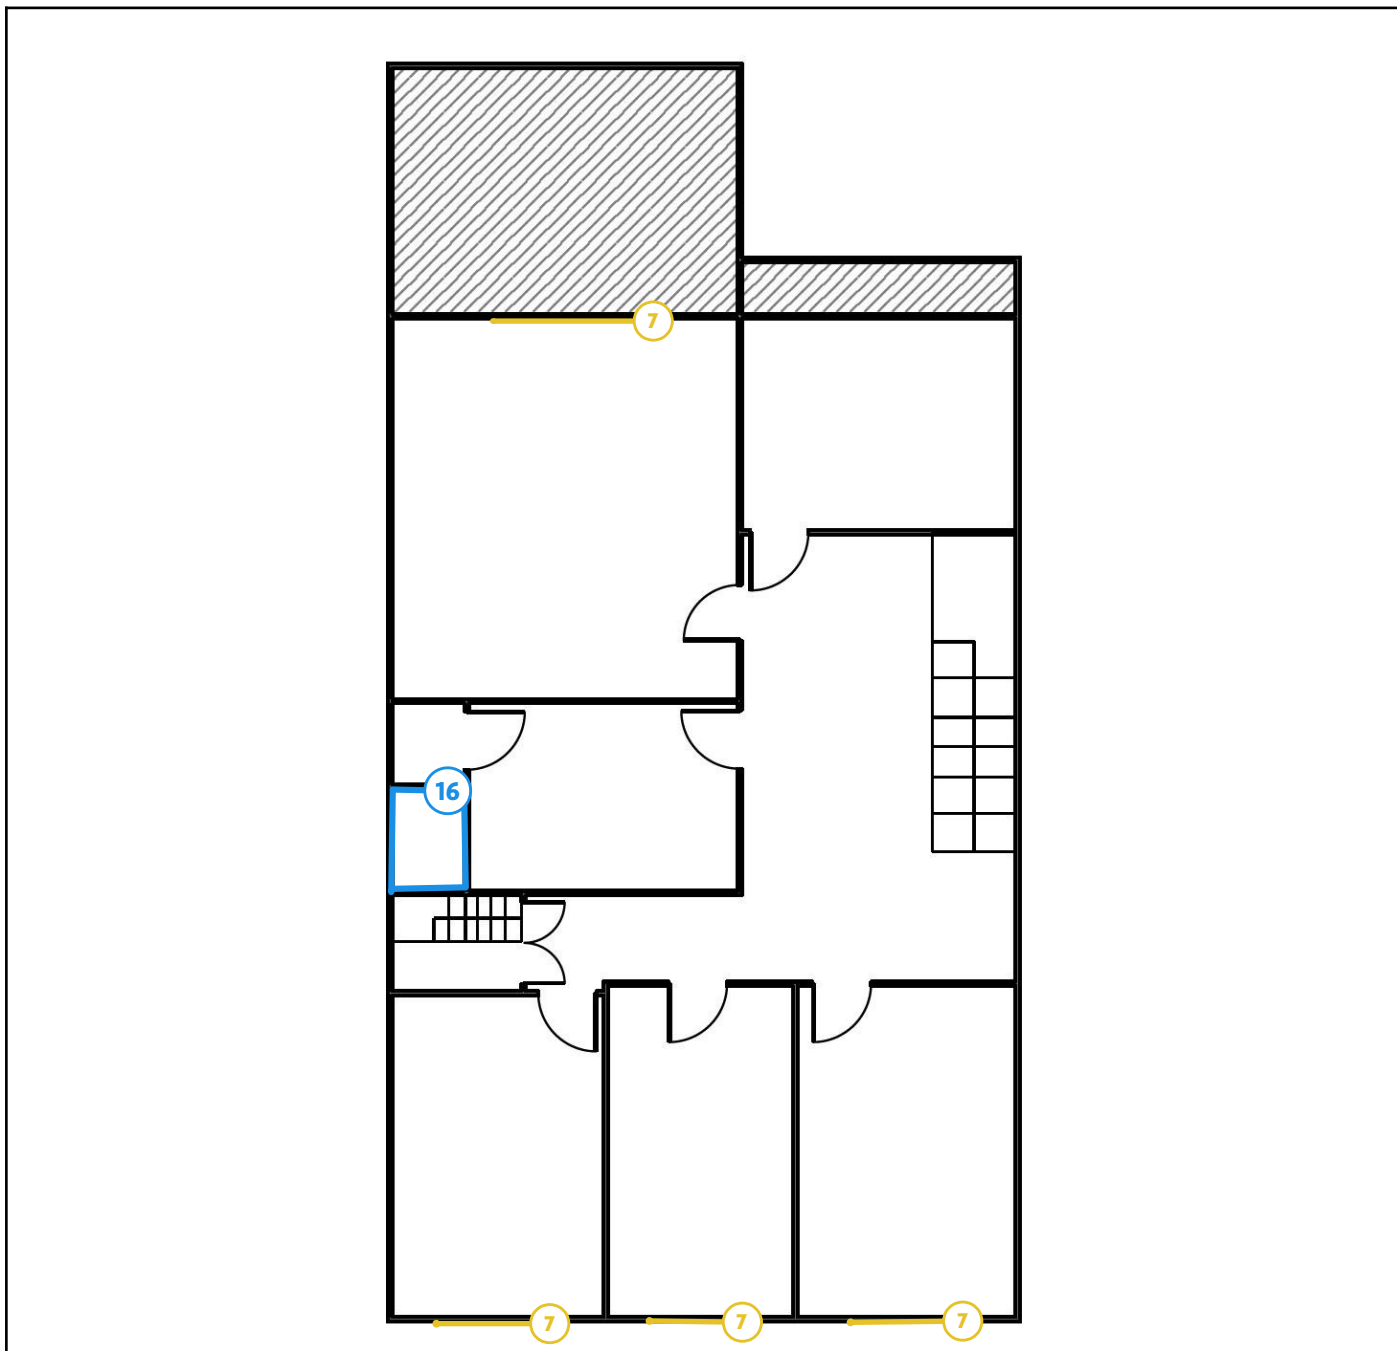
Plan 1.8: Tweede verdieping

Beschrijving	Type	Actie
7. Silicone / kit / mastiek in en aan de ramen	Asbestmateriaal	Zorgvuldig beheren
16. Cement bepleistering muren	Geen asbest	-

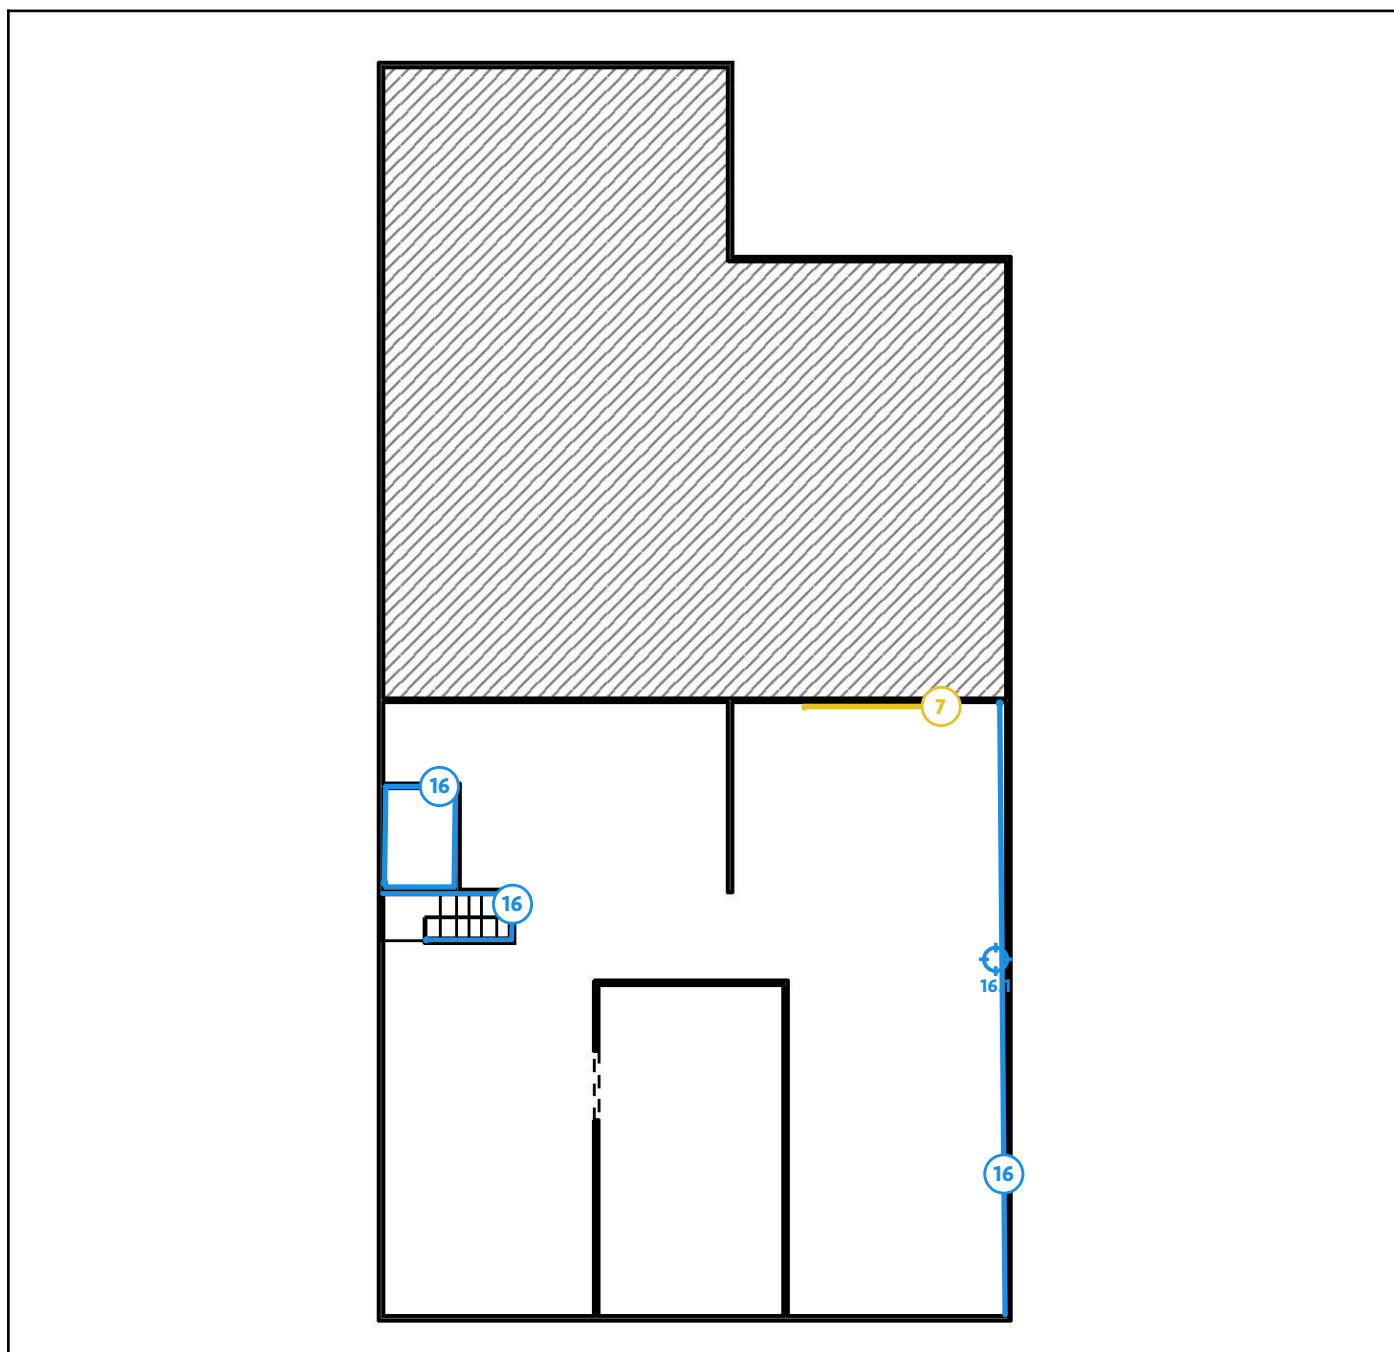
Plan 1.11: Zolder

Beschrijving	Type	Actie
7. Silicone / kit / mastiek in en aan de ramen	Asbestmateriaal	Zorgvuldig beheren
16. Cement bepleistering muren	Geen asbest	-
16.1 Code: MM03	Mengmonster	-

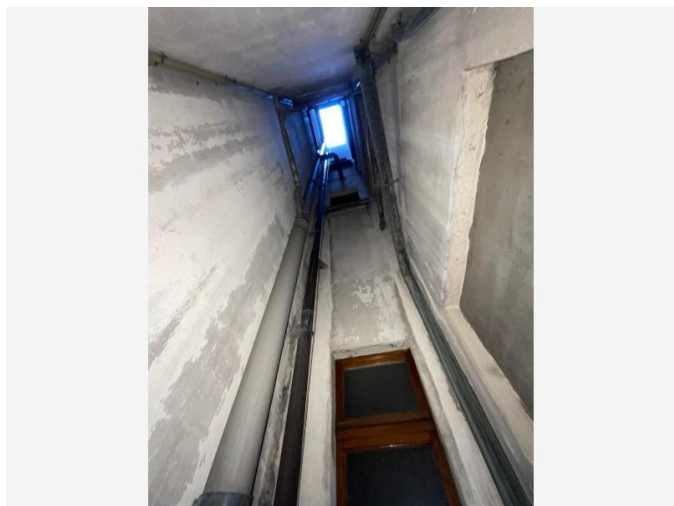
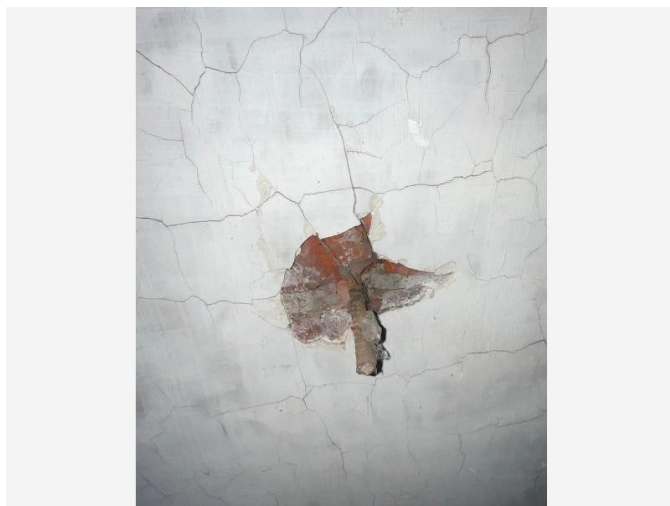
Beschrijving	Beploistering van de plafonds
Omgeving	Binnen
Primaire drager	Plafond
Bindmiddel van materiaal	Gips - kalk
Gebondenheid op basis van bindmiddel	Niet-hechtgebonden
Hoeveelheid (oppervlakte - dikte - aantal)	• 450,00 m ² - 1,00 cm - 1 stuk
Totaal volume	4,50 m ³
Identificatiemethode	Vaststelling met monsternamen
Destructieve handeling voor identificatie	Nee
Opmerking	Deze oppervlakte is een berekende schatting. Er worden geen rechten verleend aan deze oppervlakten. De dikte is een schatting die voorkomt uit de gemiddelde dikte en is daarom niet altijd representatief.
