# Asbestinventarisatetest

Dokter André Goffaertsstraat 4/6, 9300 Aalst

Attestnummer : 20260222-000065.000

## Zone 1: Appartement bus 6

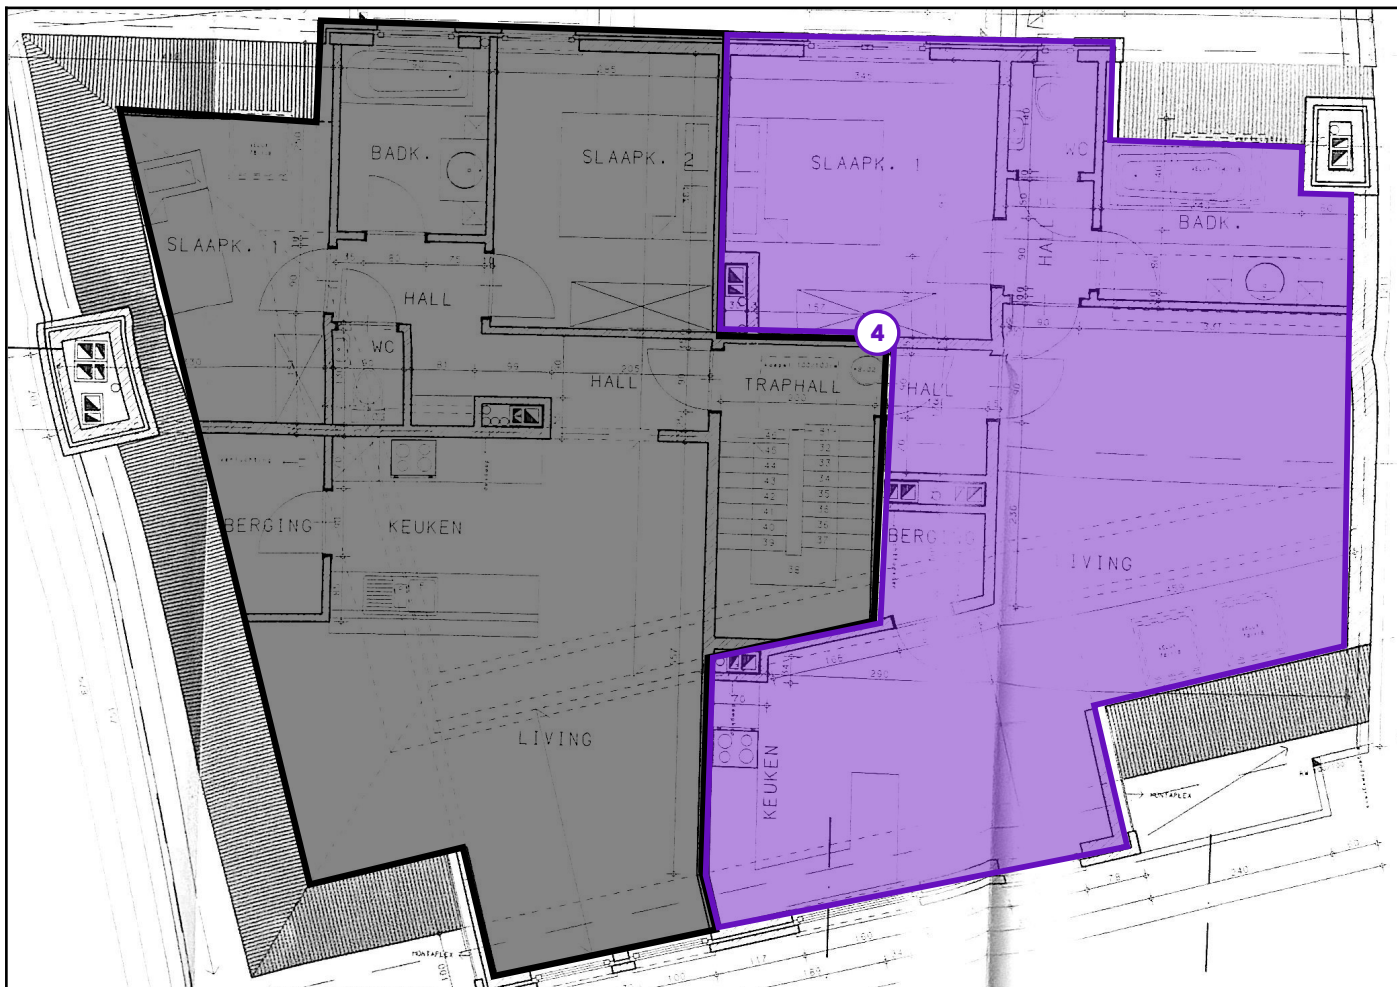
## Plan 1.3: Derde verdieping (pleisterwerk)

Beschrijving	Type	Actie
4. Beploistering muren en plafond (extrapolatie)	Overige ruimte of materiaal	-
