Asbestinventarisatetest

Bredestraat 258, 9300 Aalst

Attestnummer : 20250526-000221.000

Uitgegeven op : 26.05.2025

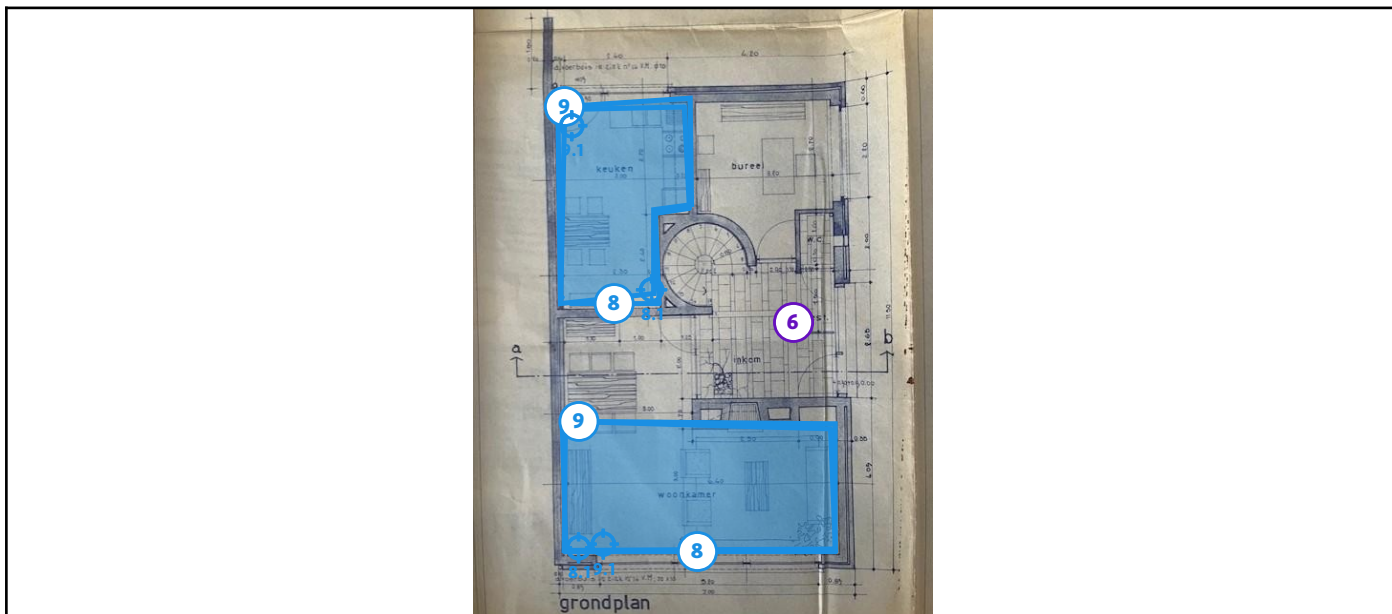
Plan 1.1: gelijkvloers

Beschrijving	Type	Actie
6. plint	Advies	-
8. pleisterwerk wand	Geen asbest	-
8.1 Code: 1/21/03/25	Mengmonster	-
9. pleisterwerk plafond	Geen asbest	-
9.1 Code: 2/21/03/25	Mengmonster	-

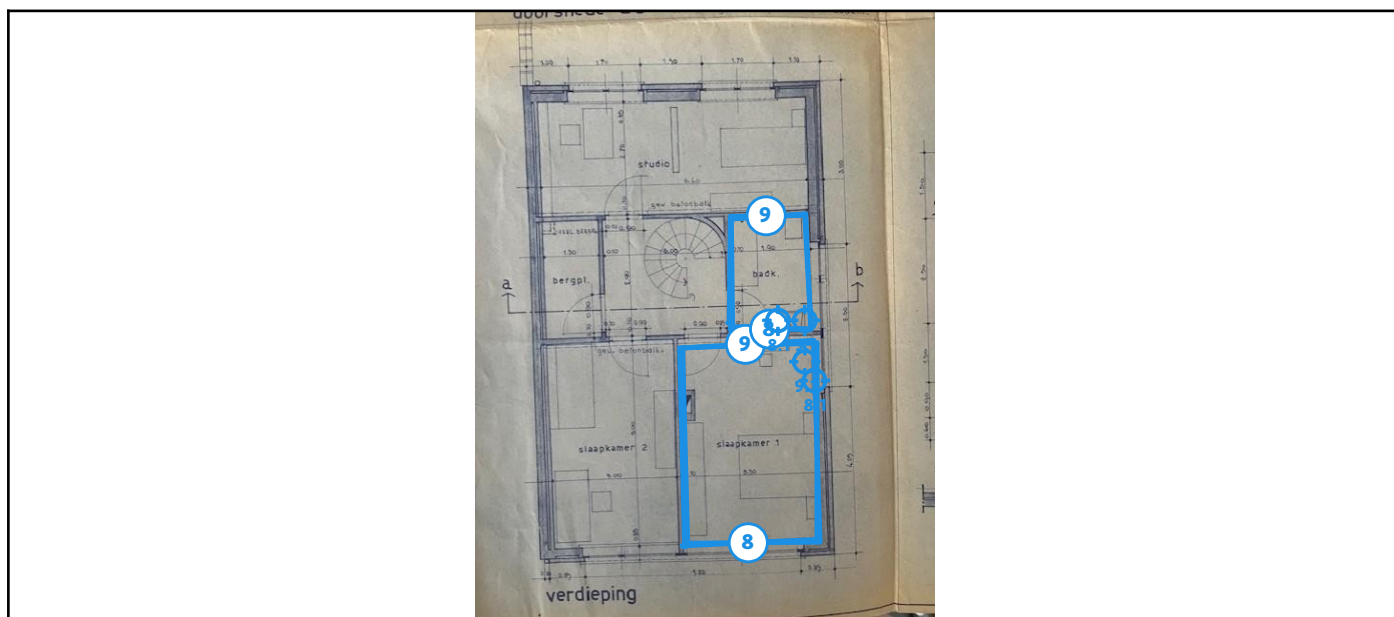
Plan 1.2: 1ste verdiep

Beschrijving	Type	Actie
8. pleisterwerk wand	Geen asbest	-
8.1 Code: 1/21/03/25	Mengmonster	-
9. pleisterwerk plafond	Geen asbest	-
9.1 Code: 2/21/03/25	Mengmonster	-

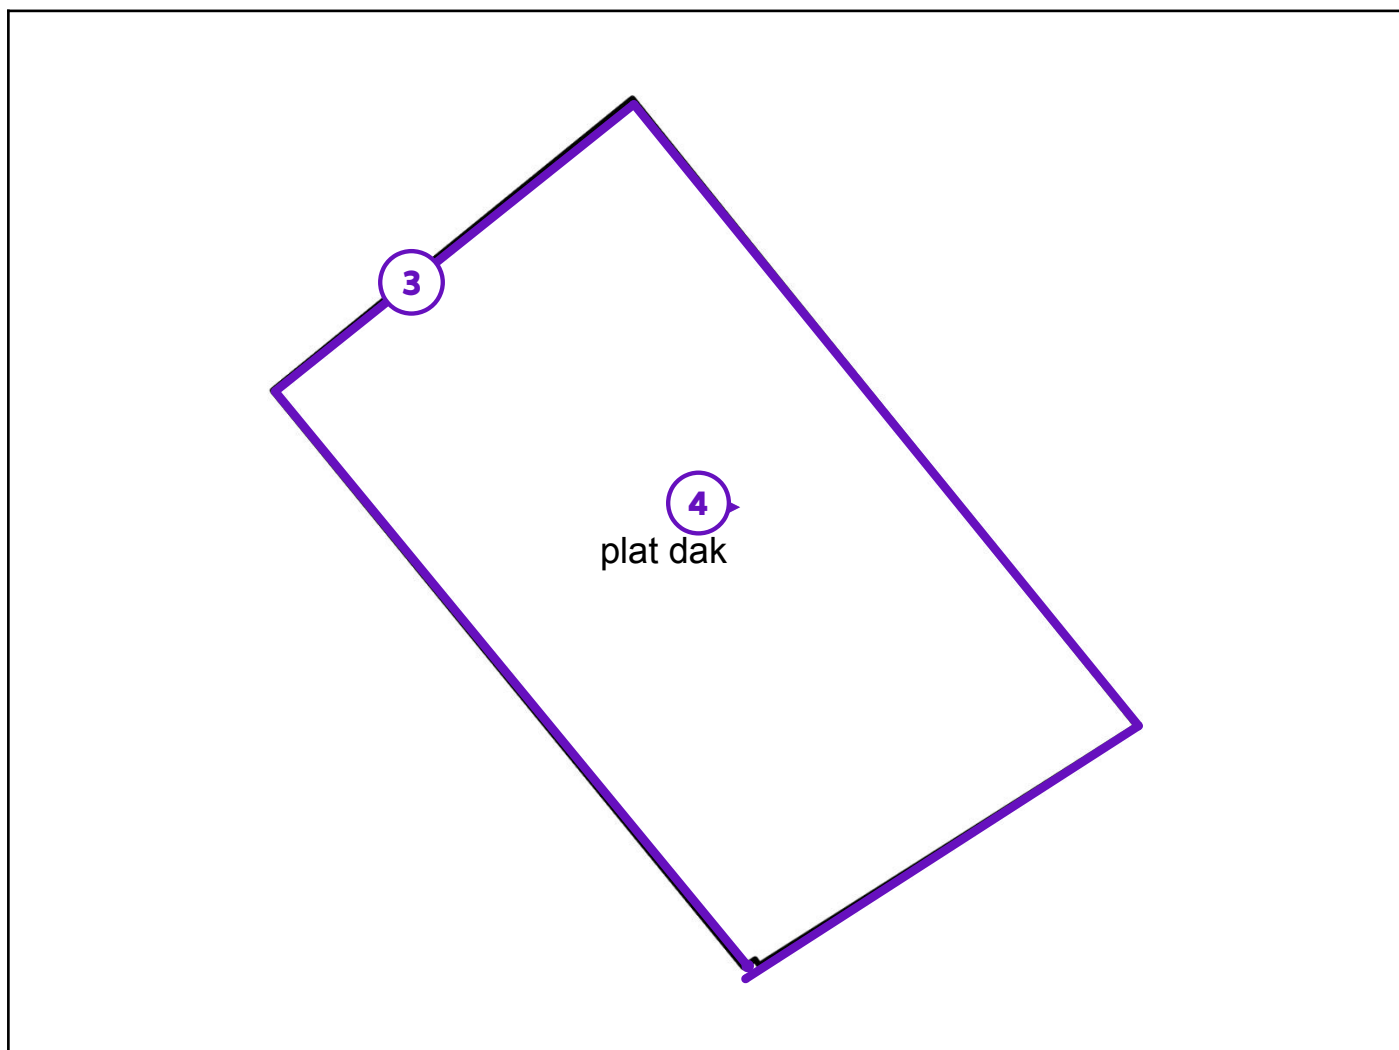
Plan 1.3: plat dak hoofgebouw

Beschrijving	Type	Actie
3. roofing plat dak hoofgebouw	Beperking	-
4. schouw	Beperking	-

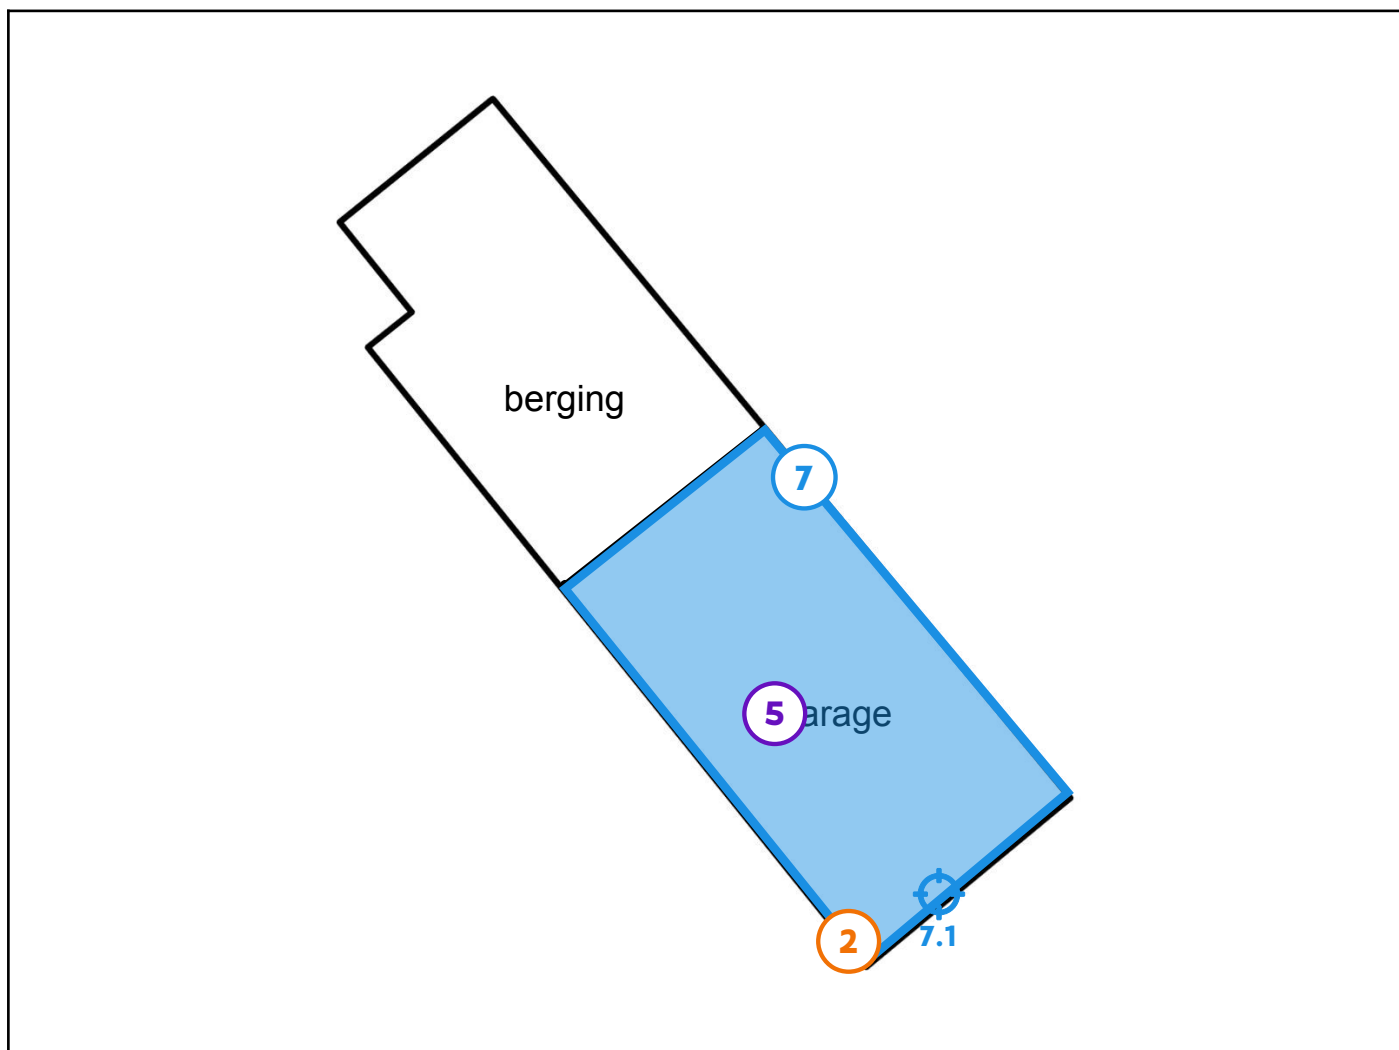
Plan 2.1: garage+berging

Beschrijving	Type	Actie
2. bakeliet aftakkingsdoos	Asbestmateriaal	Verwijderen
5. rioleringsput	Advies	-
7. roofing garage	Geen asbest	-
7.1 Code: 3/21/03/25	Puntmonster	-

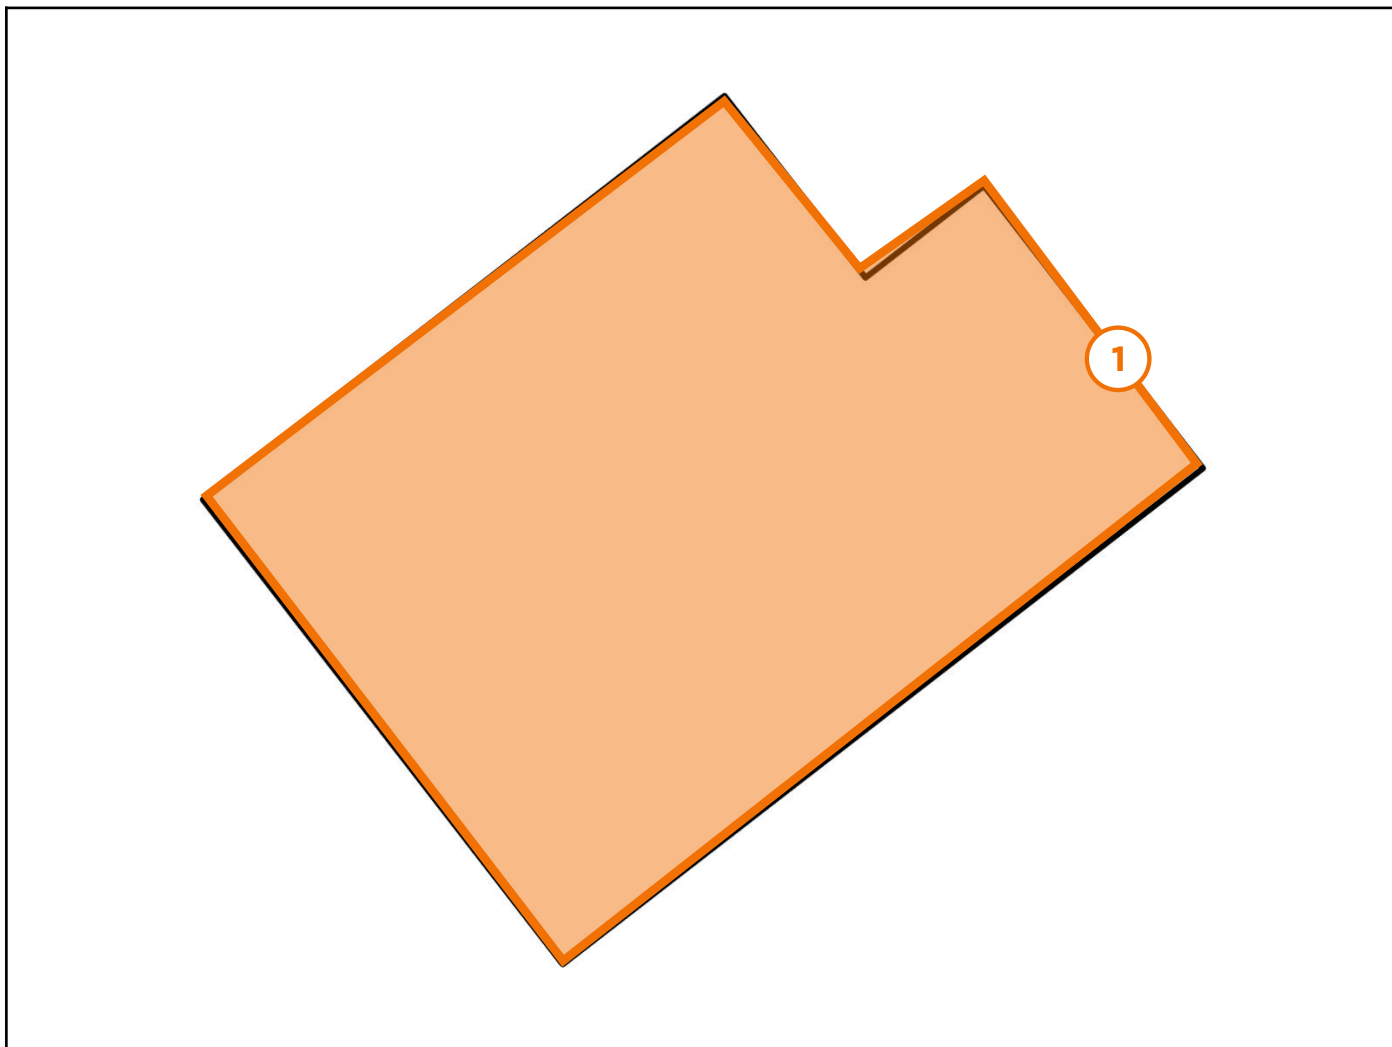
Plan 3.1: tuinhuis

Beschrijving	Type	Actie
1. golfplaten tuinhuis	Asbestmateriaal	Verwijderen
