# Asbestinventarisatetest

Albert Liénartstraat 9/5, 9300 Aalst

Attestnummer : **20260512-000124.000**

Uitgegeven op : **12.05.2026**

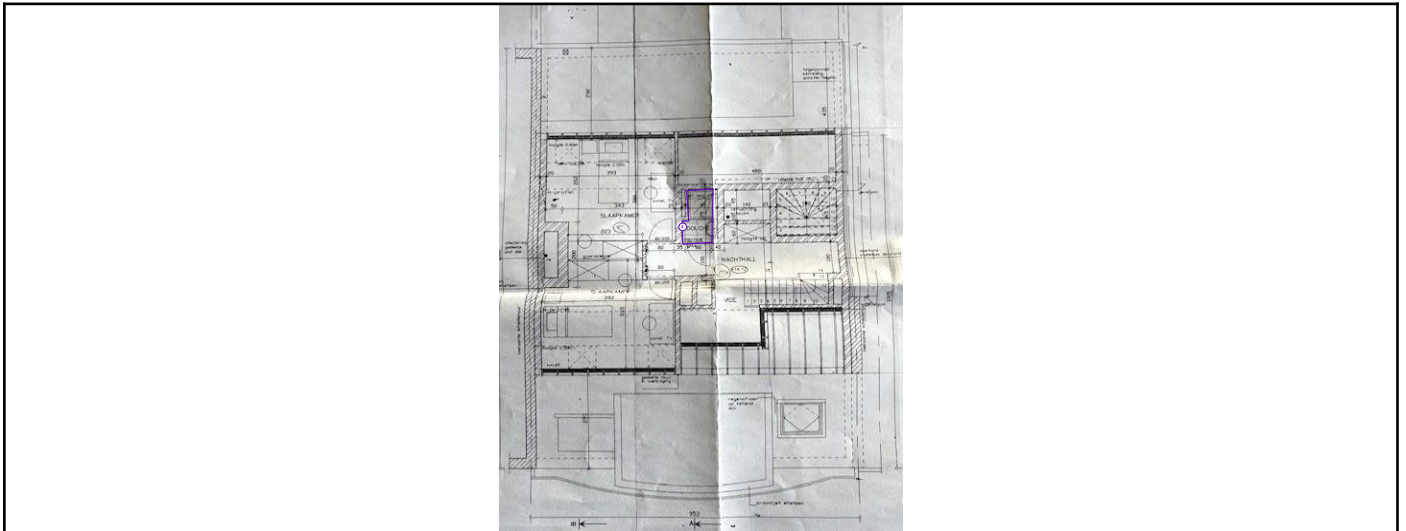
## Plan 1.2: plan boven

| Beschrijving | Type | Actie |
|---|---|---|
| 2. mogelijk lijm of asbestmateriaal achter betegeling | Advies | - |

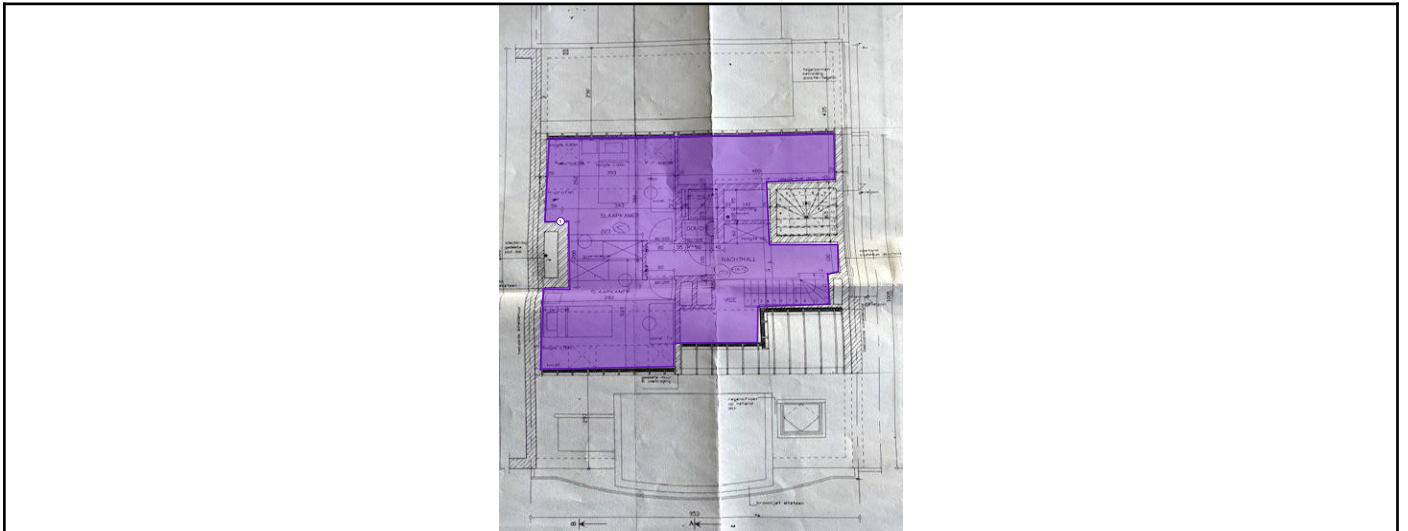
## Plan 1.6: plan boven pleister plafonds

| Beschrijving | Type | Actie |
|---|---|---|
| 1. mogelijk pleister of asbestmateriaal boven valse plafonds | Advies | - |
