# Asbestinventarisatattest

Bodemstraat 10, 9402 Ninove

Attestnummer : 20261019-000632.000

**Niet-asbestveilig**

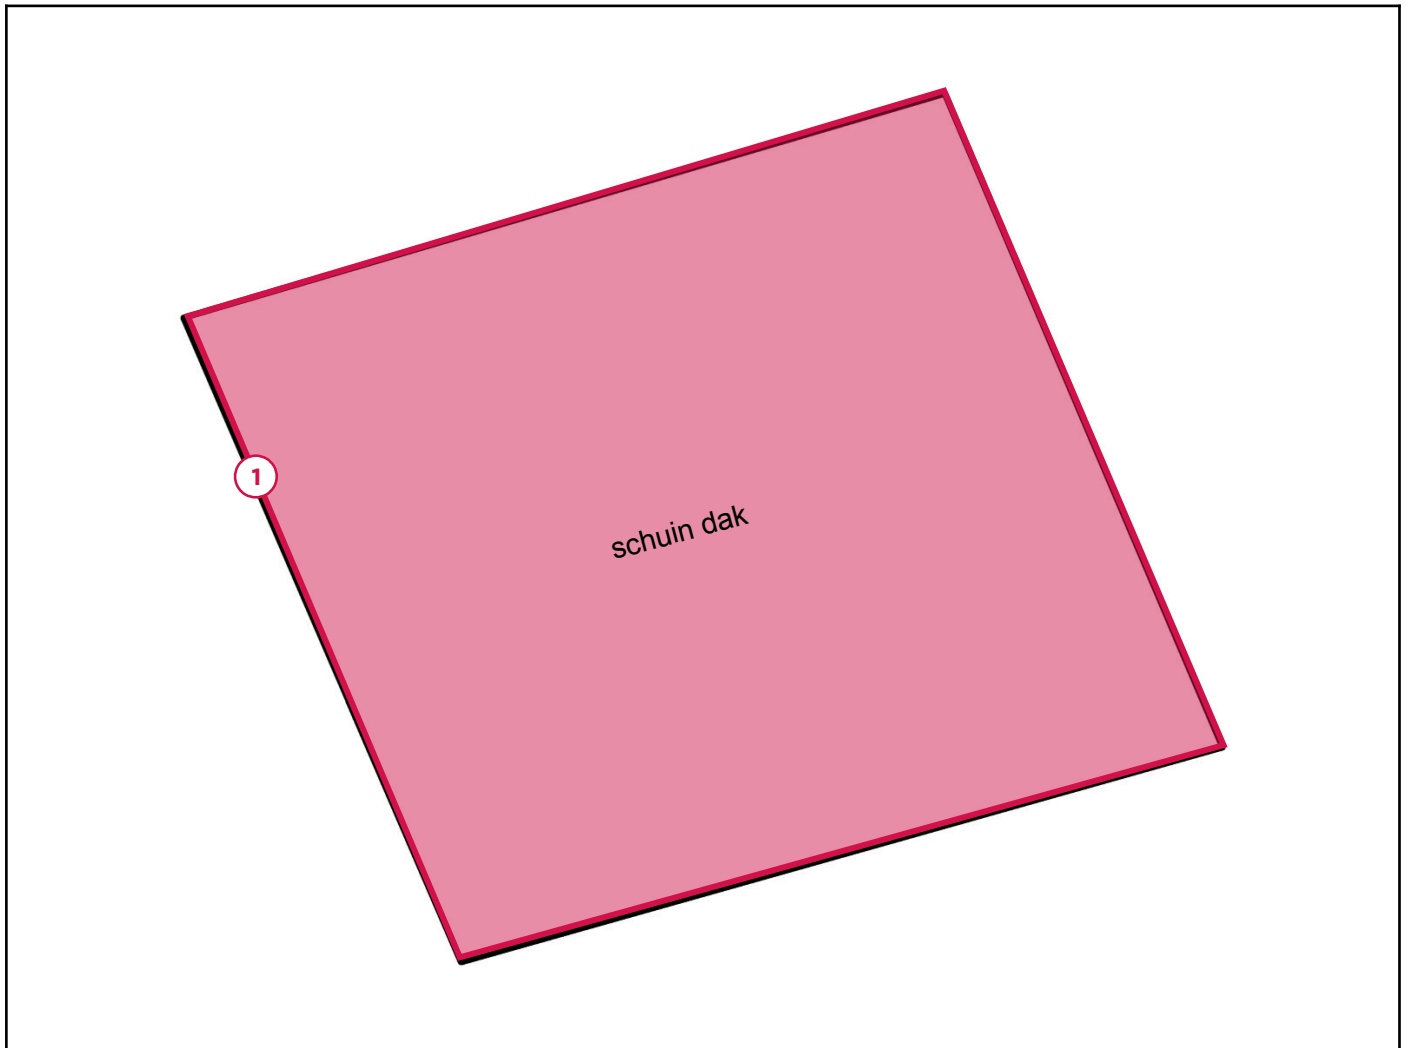
## Plan 3.2: Koterij plan dak

| Beschrijving | Type | Actie |
|---|---|---|
| 1. Dak bestaande uit golfplaten | Asbestmateriaal | Dringend verwijderen |

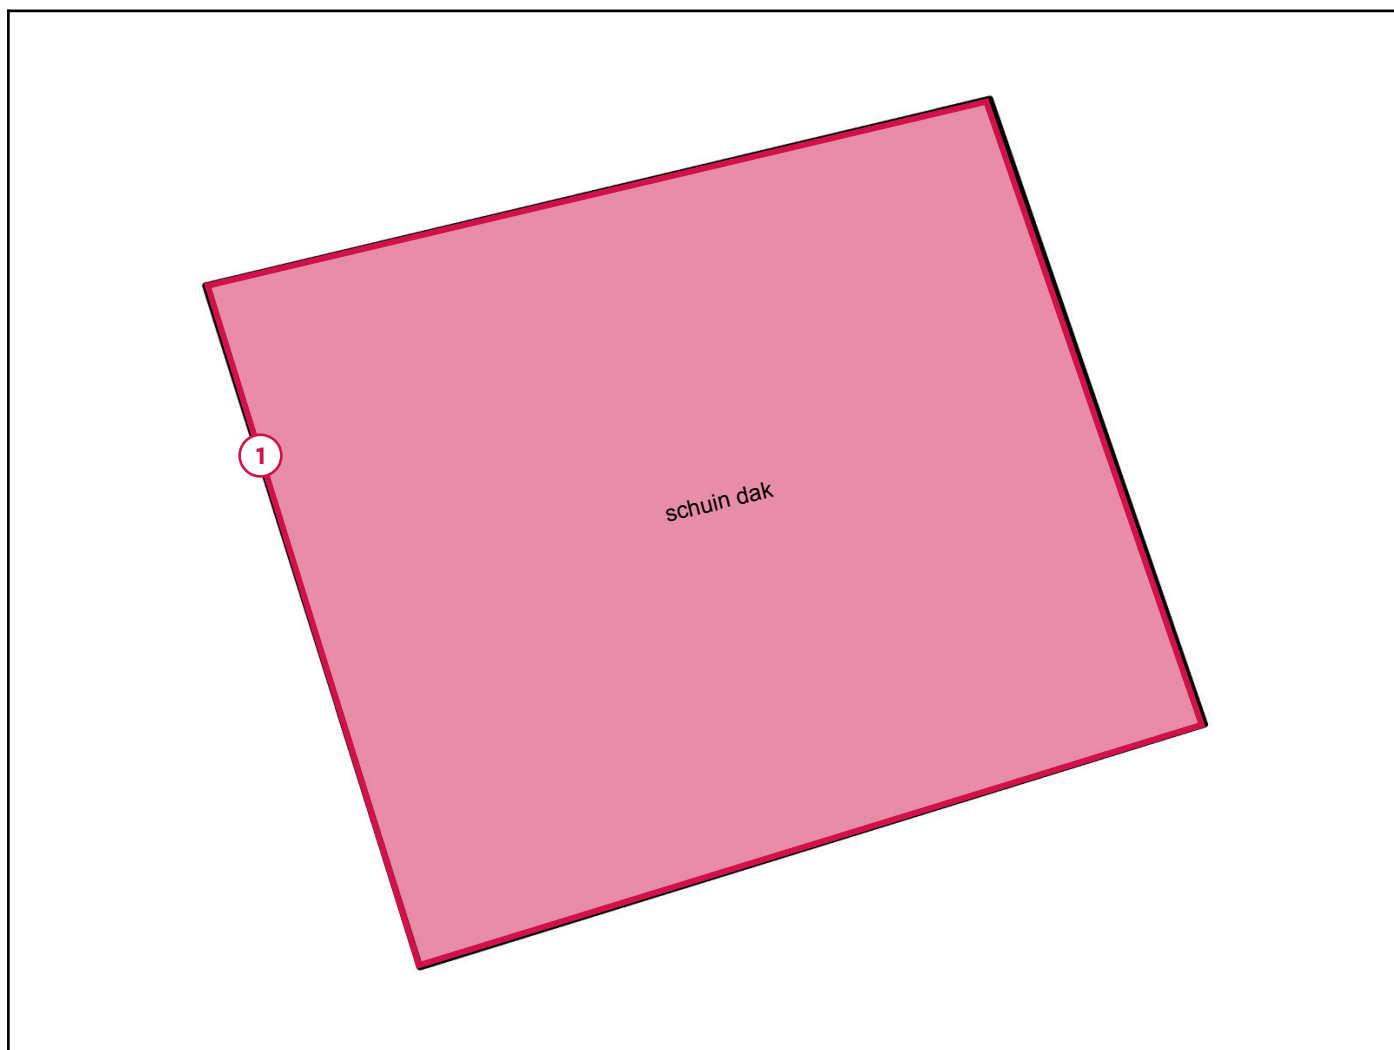
## Plan 4.2: Koterij plan dak

| Beschrijving | Type | Actie |
|---|---|---|
| 1. Dak bestaande uit golfplaten | Asbestmateriaal | Dringend verwijderen |

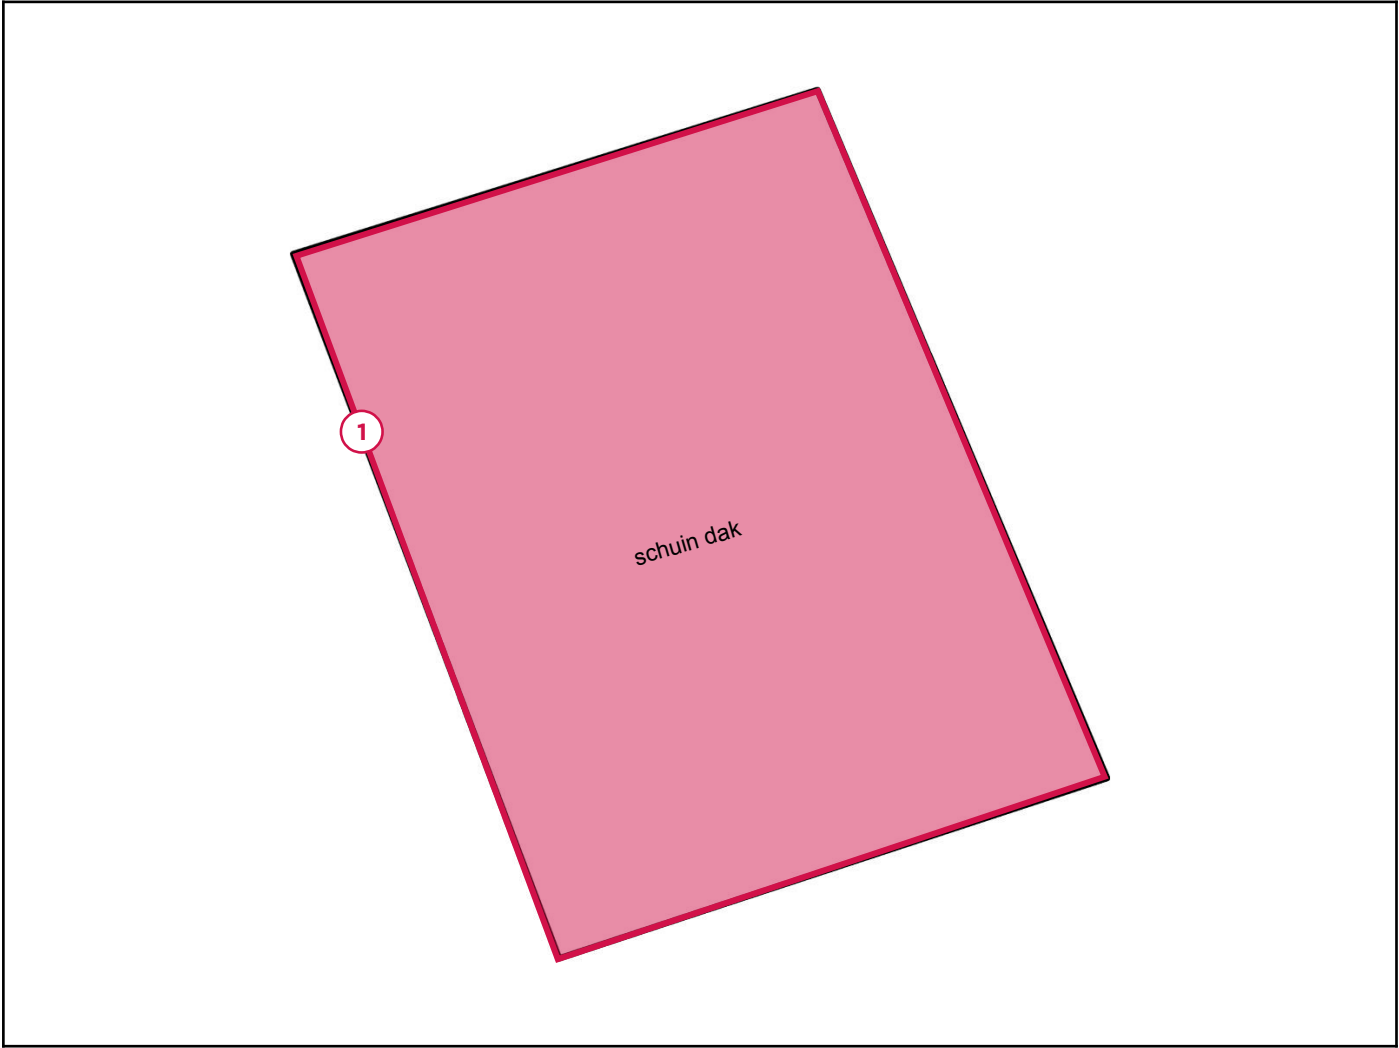
# Plan 5.2: Koterij plan dak

| Beschrijving | Type | Actie |
|---|---|---|
| 1. Dak bestaande uit golfplaten | Asbestmateriaal | Dringend verwijderen |
