Asbestinventarisatetest

Hendrik Consciencestraat 15/12, 8800 Roeselare

Attestnummer : 20260331-000352.000

Asbestveilig (maar niet asbestvrij)

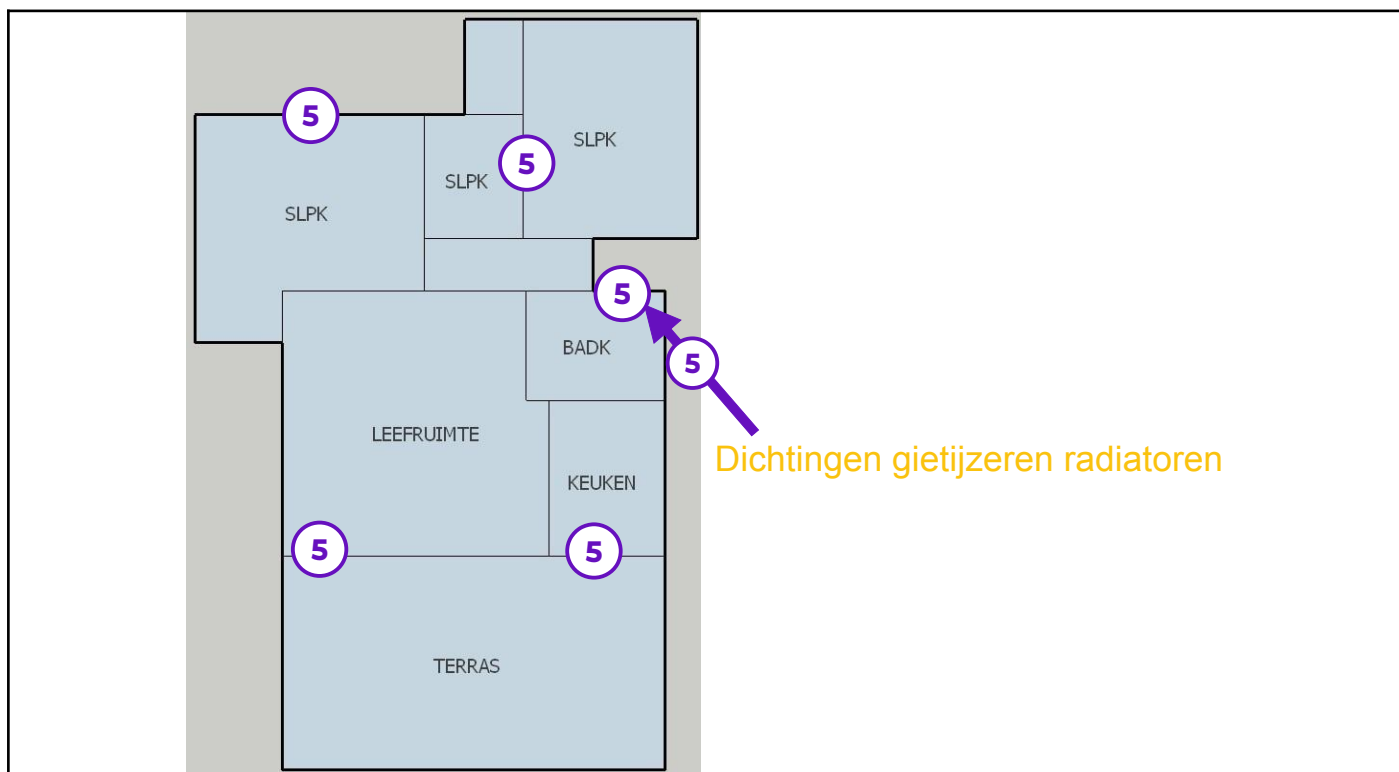
Plan 1.1: Grondplan - dichtingen gietijzeren radiatoren

Beschrijving	Type	Actie
5. Dichtingen gietijzeren radiatoren	Advies	-

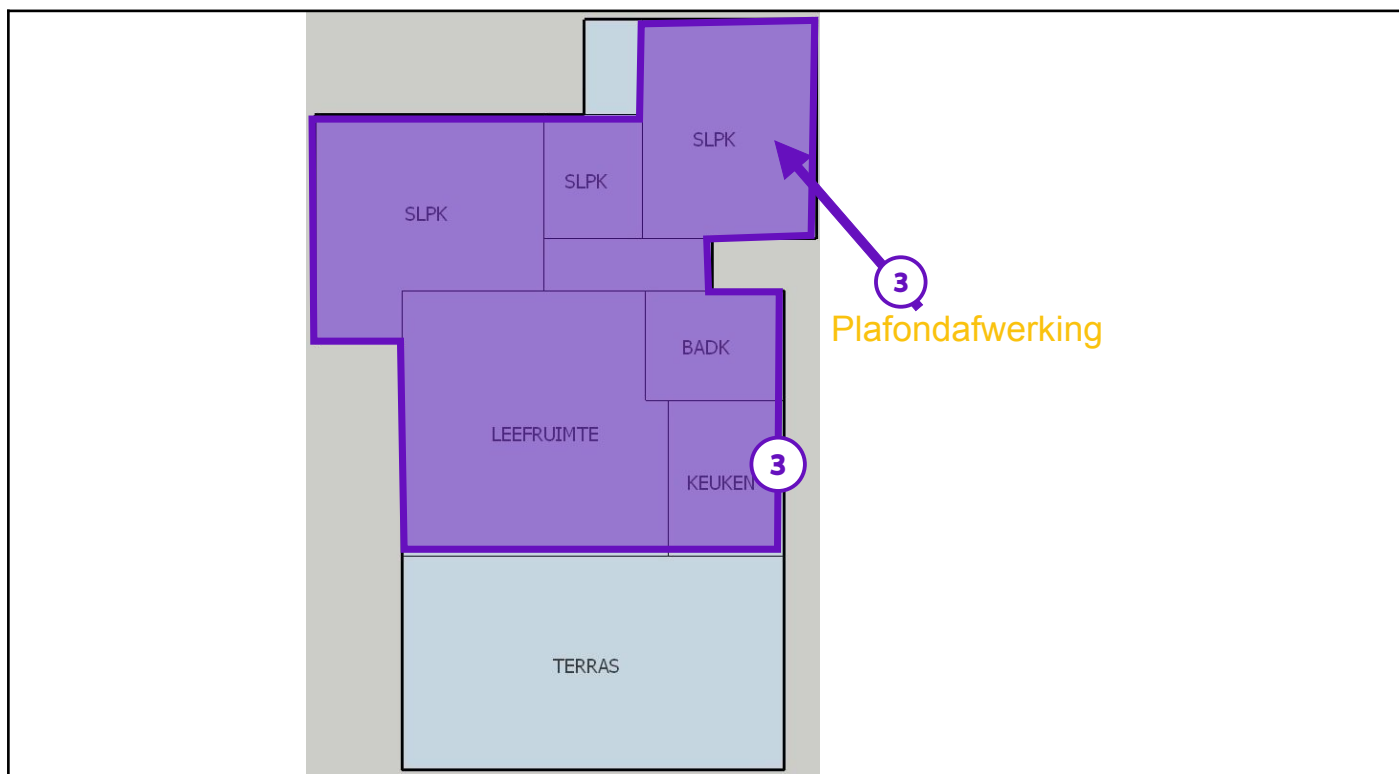
Plan 1.4: Grondplan - plafondafwerking

Beschrijving	Type	Actie
3. Plafondafwerking uit niet-asbestverdacht materiaal	Advies	-

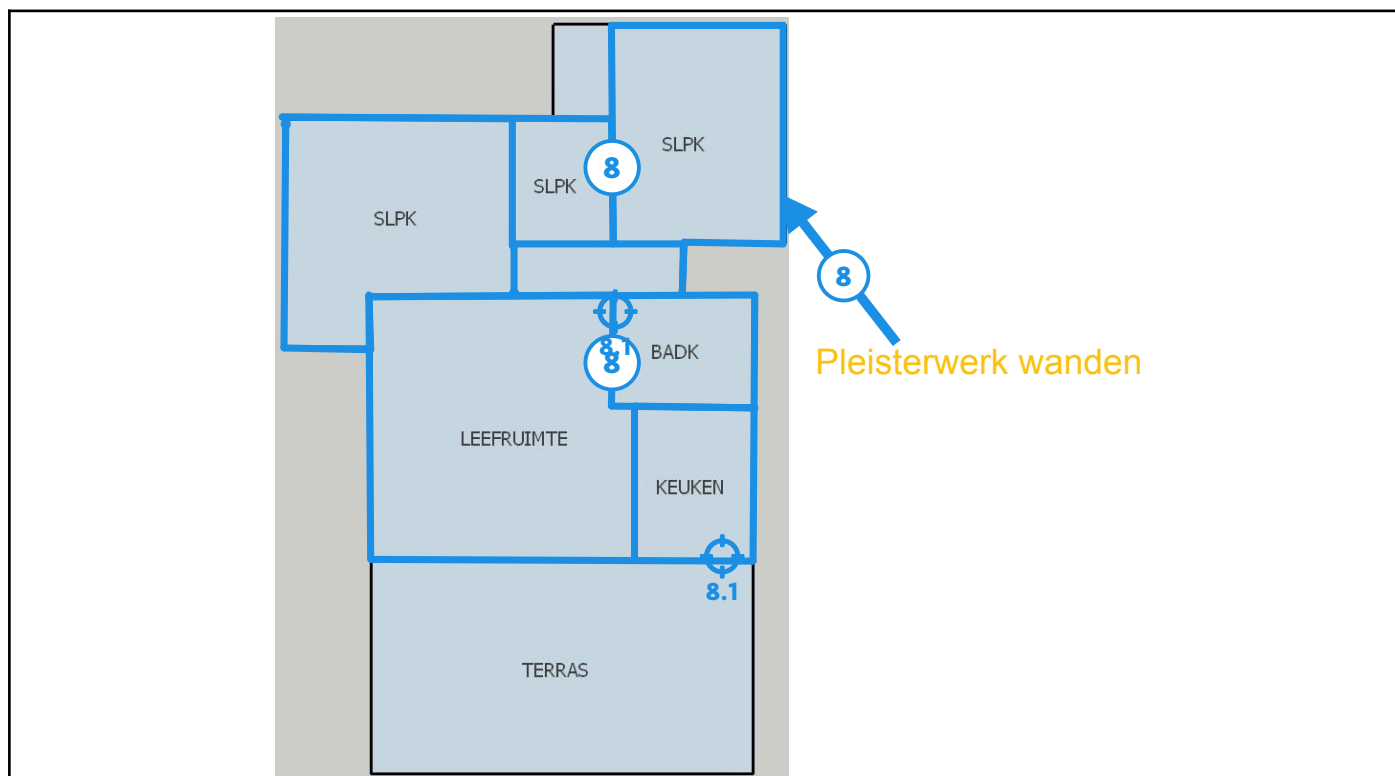
Plan 1.5: Grondplan - pleisterwerk wanden

Beschrijving	Type	Actie
8. Pleisterwerk wanden	Geen asbest	-
8.1 Code: MM001	Mengmonster	-

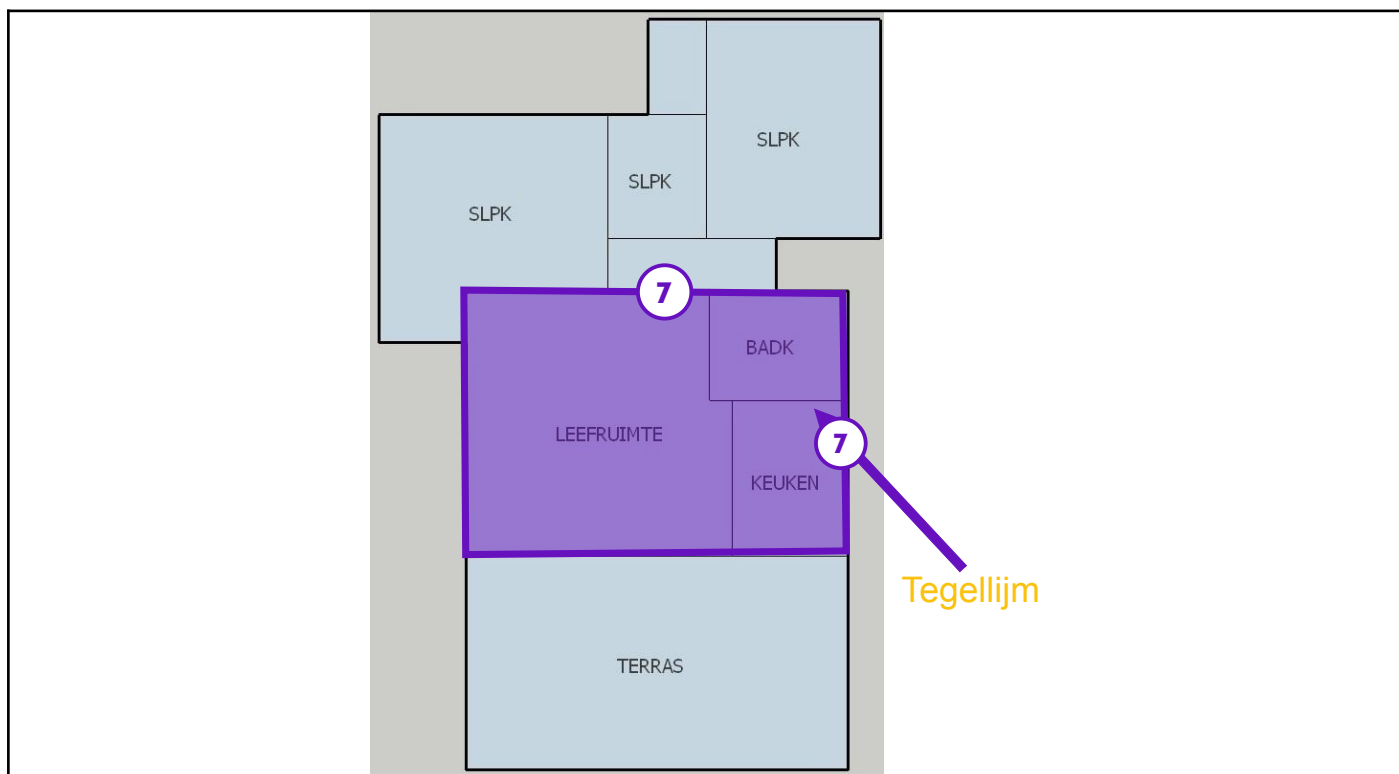
Plan 1.6: Grondplan - tegellijm

Beschrijving	Type	Actie
7. Tegellijm	Advies	-

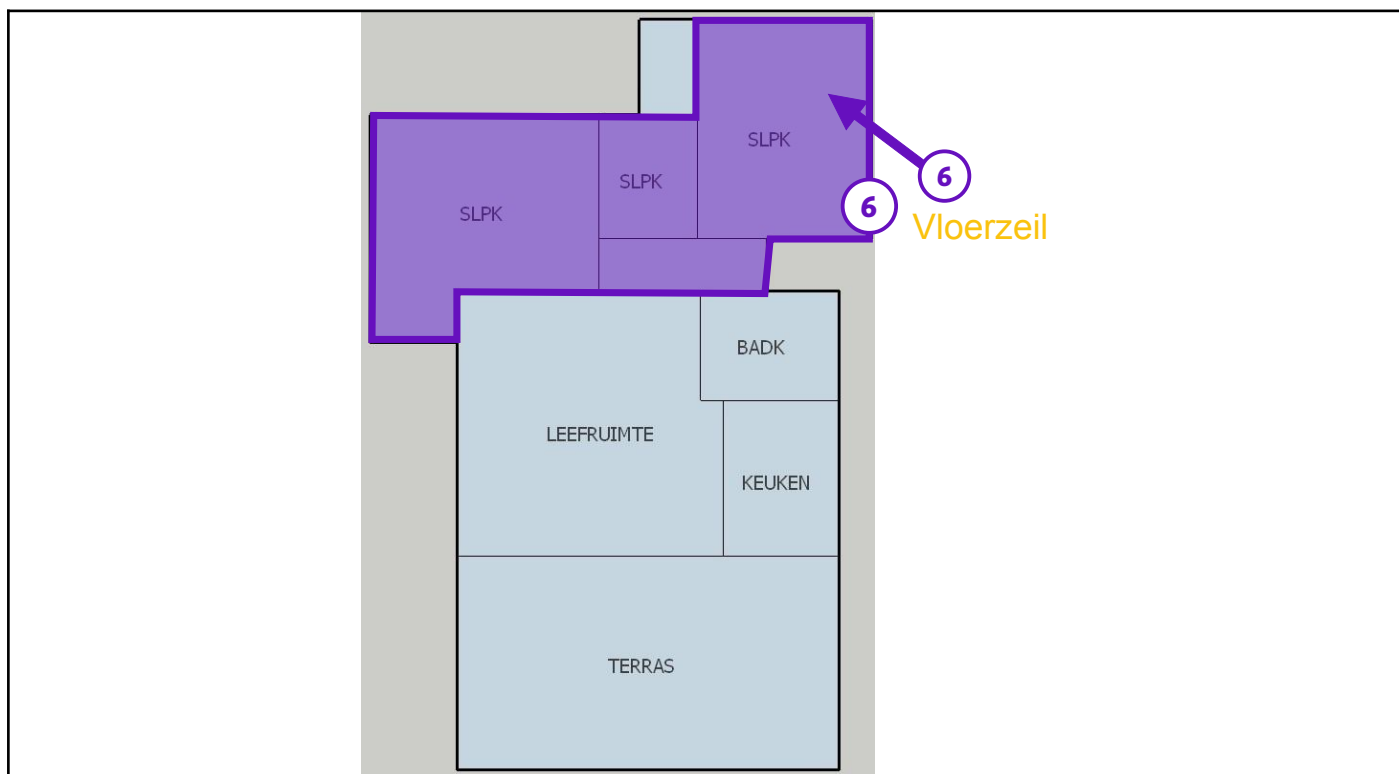
Plan 1.7: Grondplan - vloerzeil

Beschrijving	Type	Actie
6. Vloerzeil	Advies	-

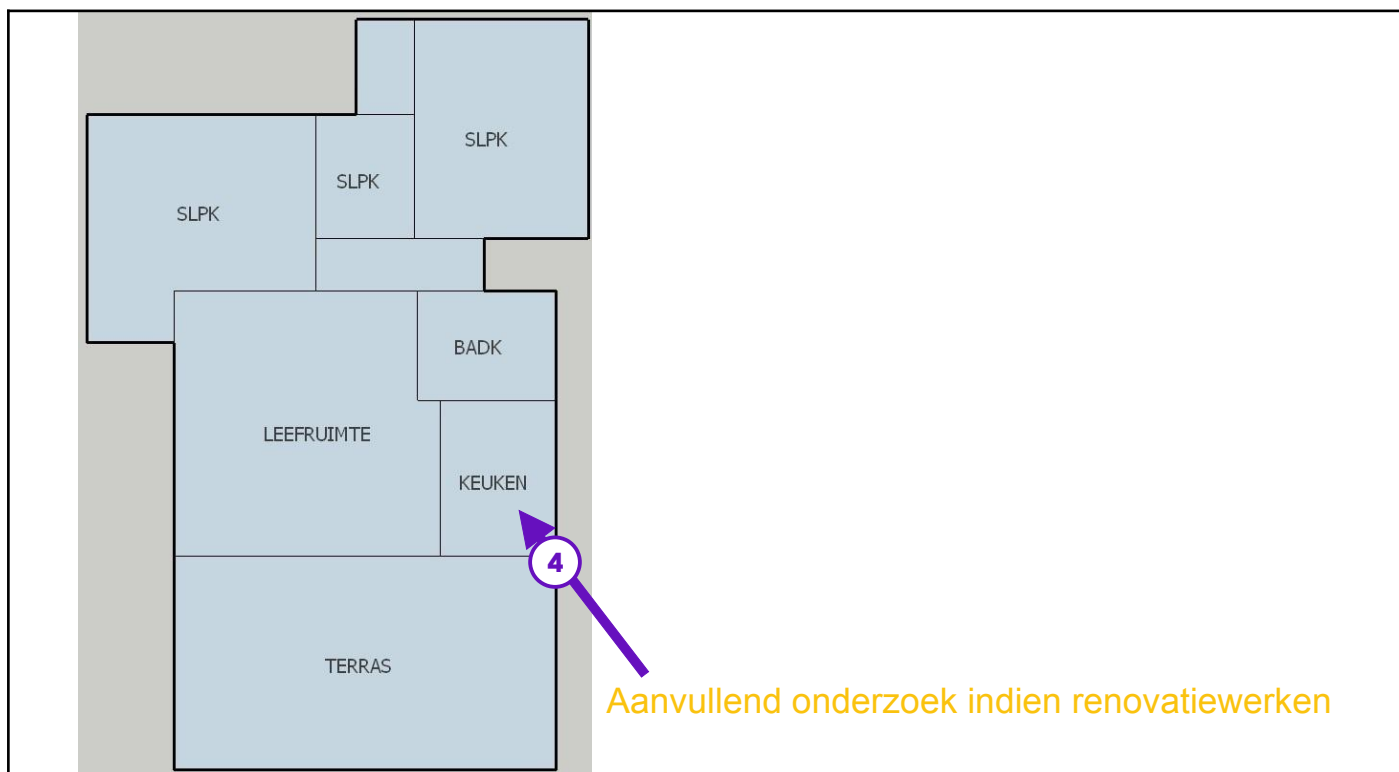
Plan 1.8: Volledig appartement - aanvullend onderzoek

Beschrijving	Type	Actie
4. Aanvullend onderzoek indien renovatiewerken	Advies	-
