Asbestinventarisatetest

Jacob van Arteveldestraat 6, 8800 Roeselare

Attestnummer : 20260702-000270.000

Uitgegeven op : 02.07.2026

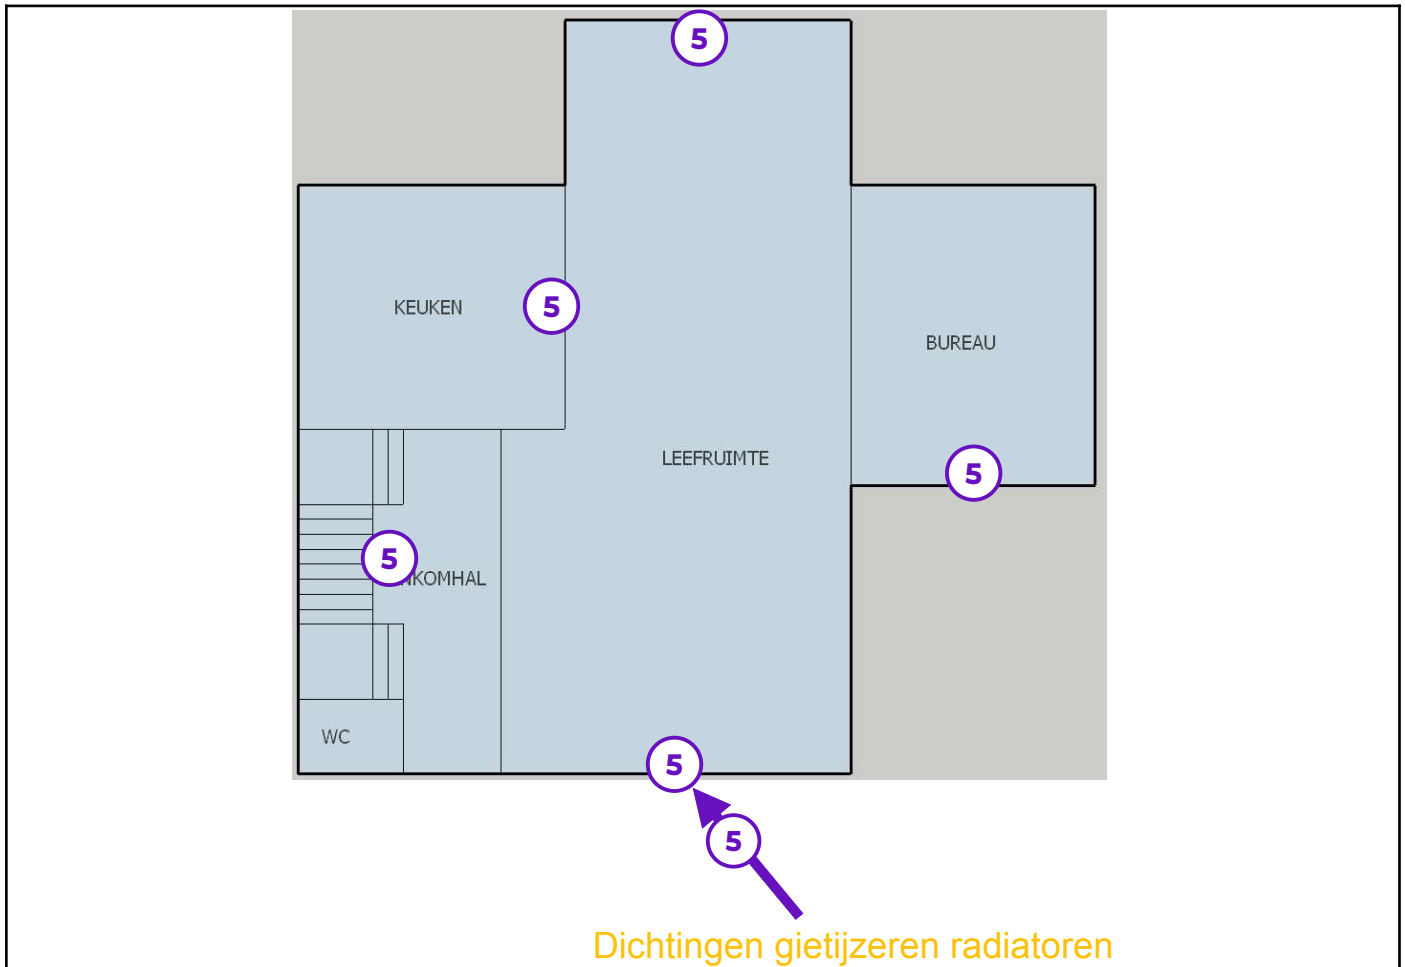
Plan 1.1: Gelijkvloers - dichtingen gietijzeren radiatoren

Beschrijving	Type	Actie
5. Dichtingen gietijzeren radiatoren	Advies	-

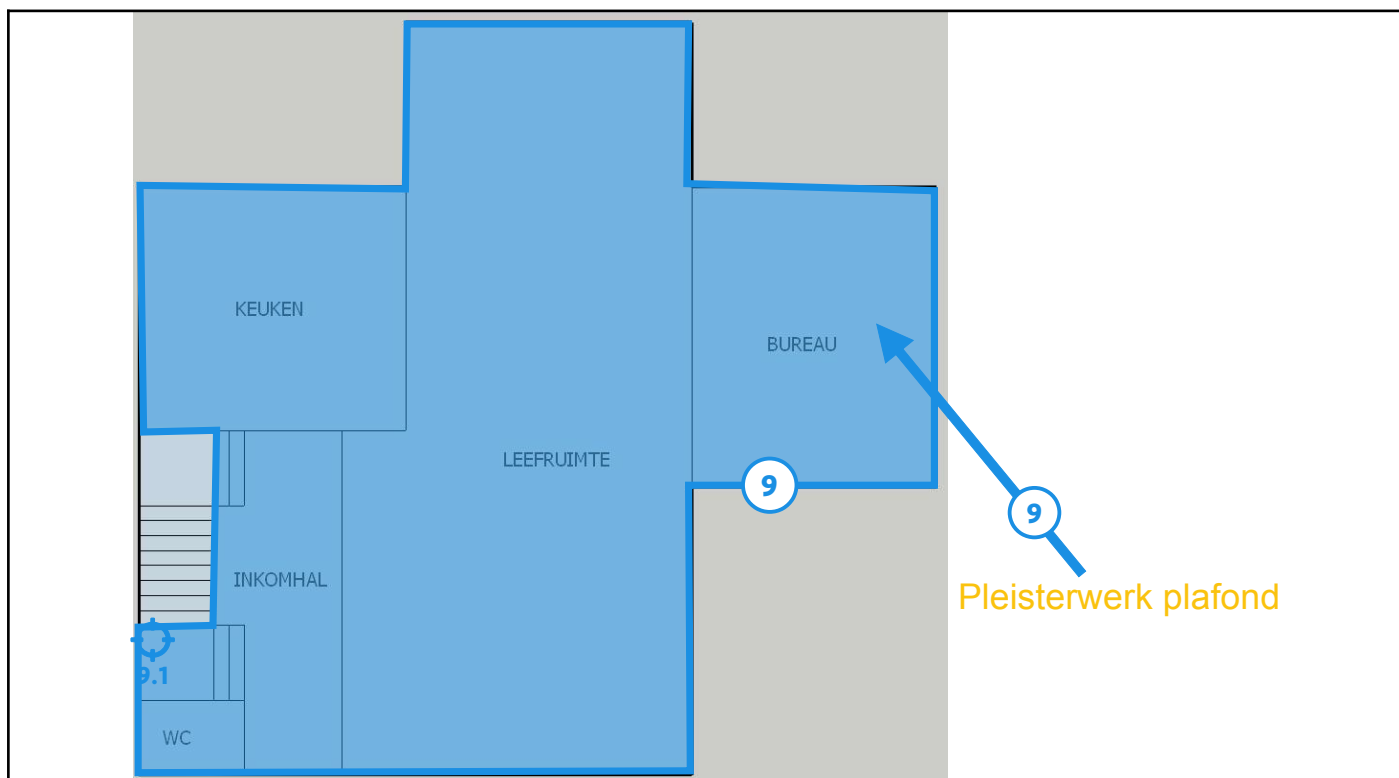
Plan 1.2: Gelijkvloers - pleisterwerk plafond

Beschrijving	Type	Actie
9. Pleisterwerk plafond	Geen asbest	-
9.1 Code: MM002	Mengmonster	-

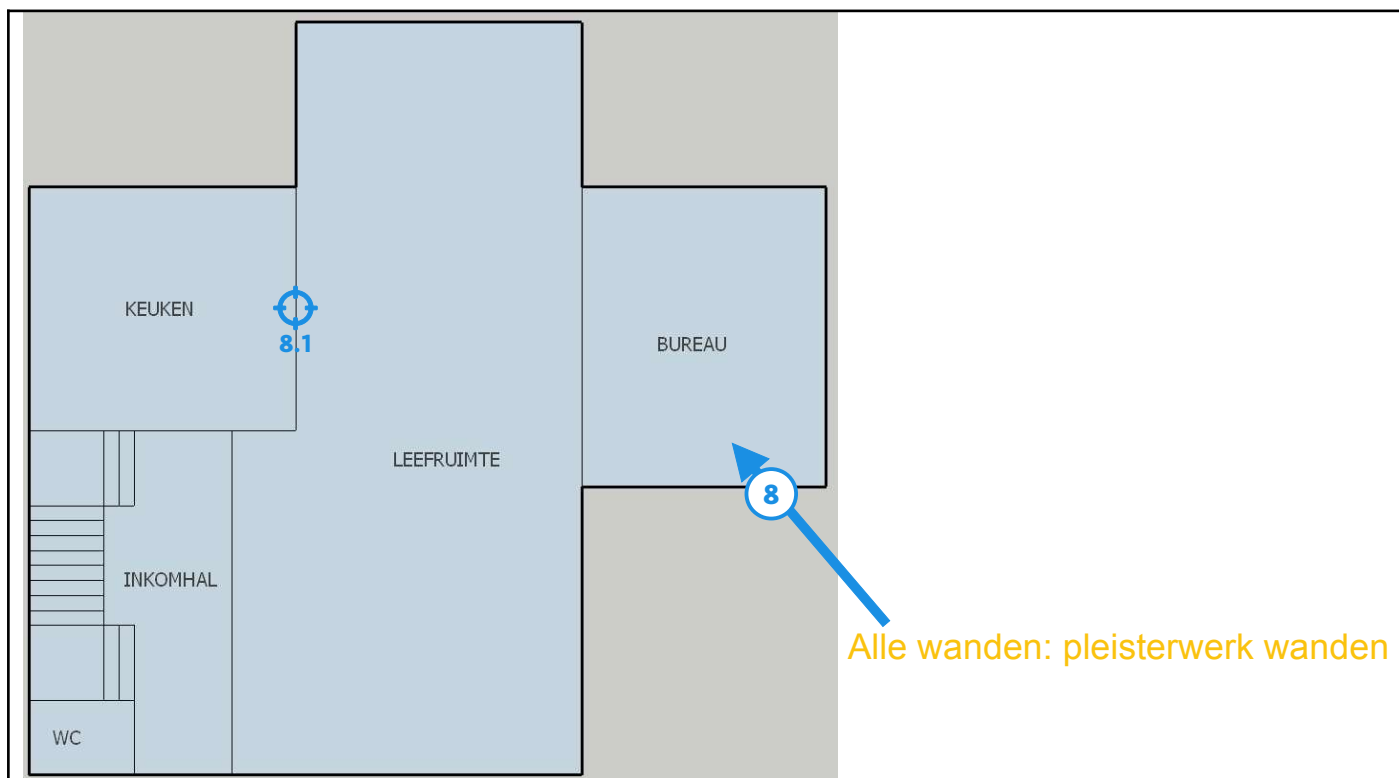
Plan 1.3: Gelijkvloers - pleisterwerk wanden

Beschrijving	Type	Actie
8. Pleisterwerk wanden	Geen asbest	-
8.1 Code: MM001	Mengmonster	-

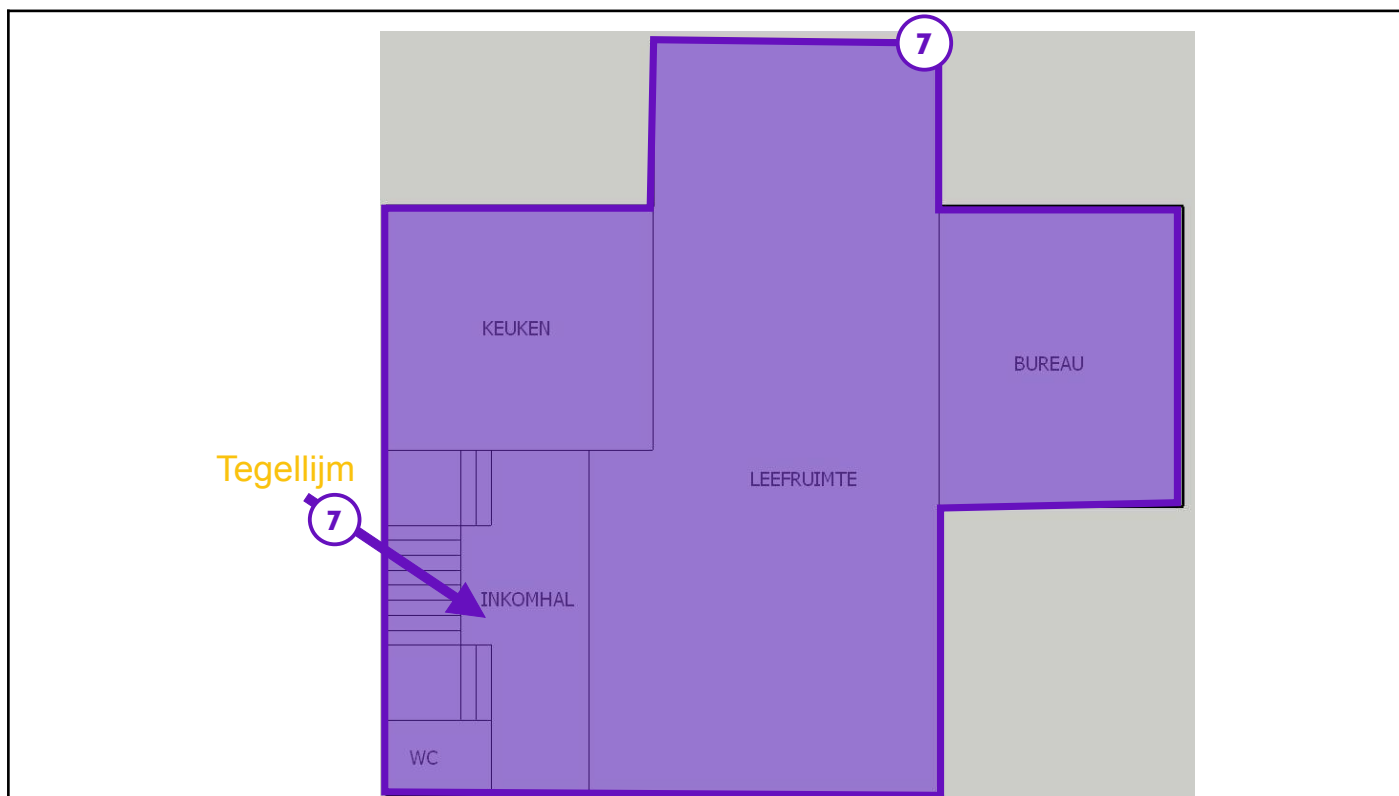
Plan 1.4: Gelijkvloers - tegellijm

Beschrijving	Type	Actie
7. Tegellijm	Advies	-

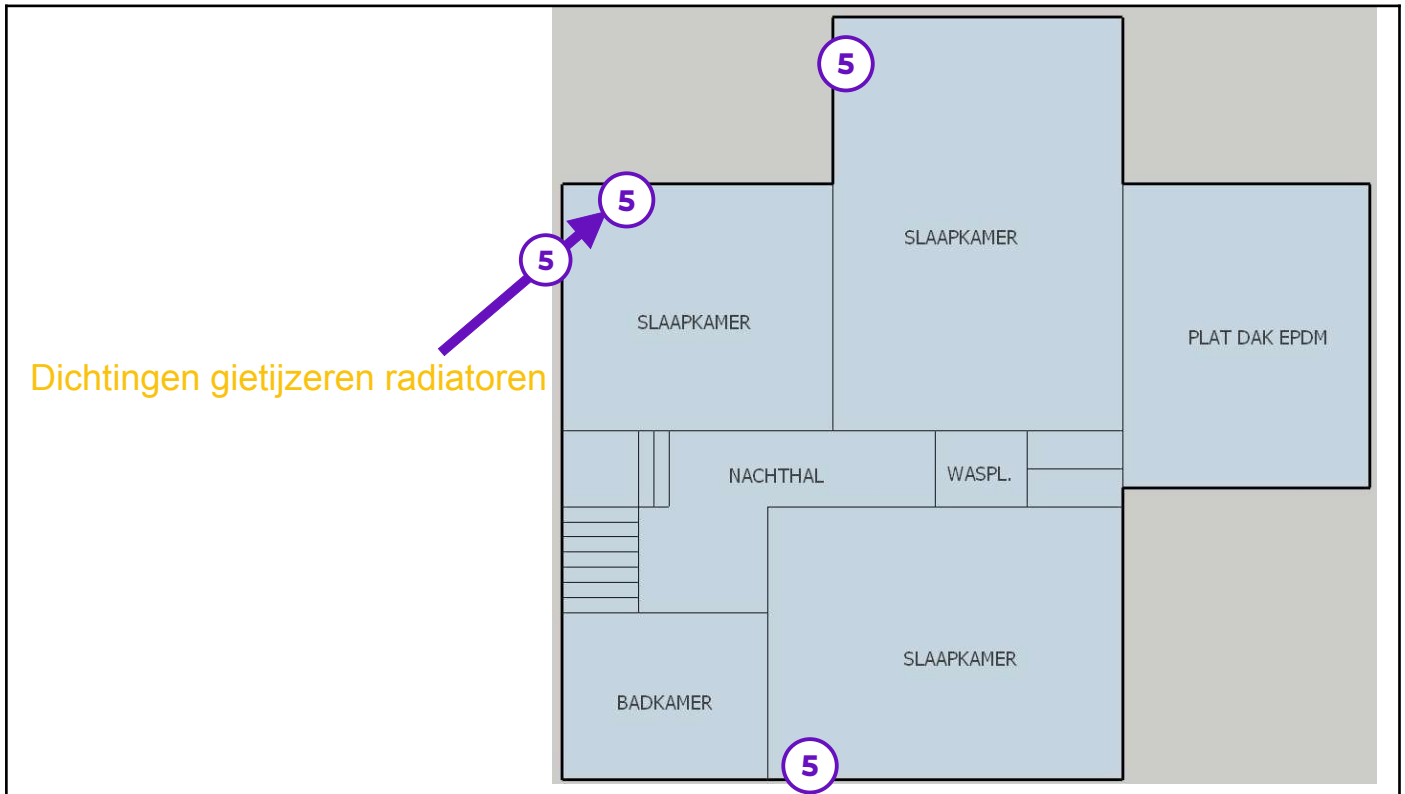
Plan 1.5: 1ste verdiep - dichtingen gietijzeren radiatoren

Beschrijving	Type	Actie
5. Dichtingen gietijzeren radiatoren	Advies	-

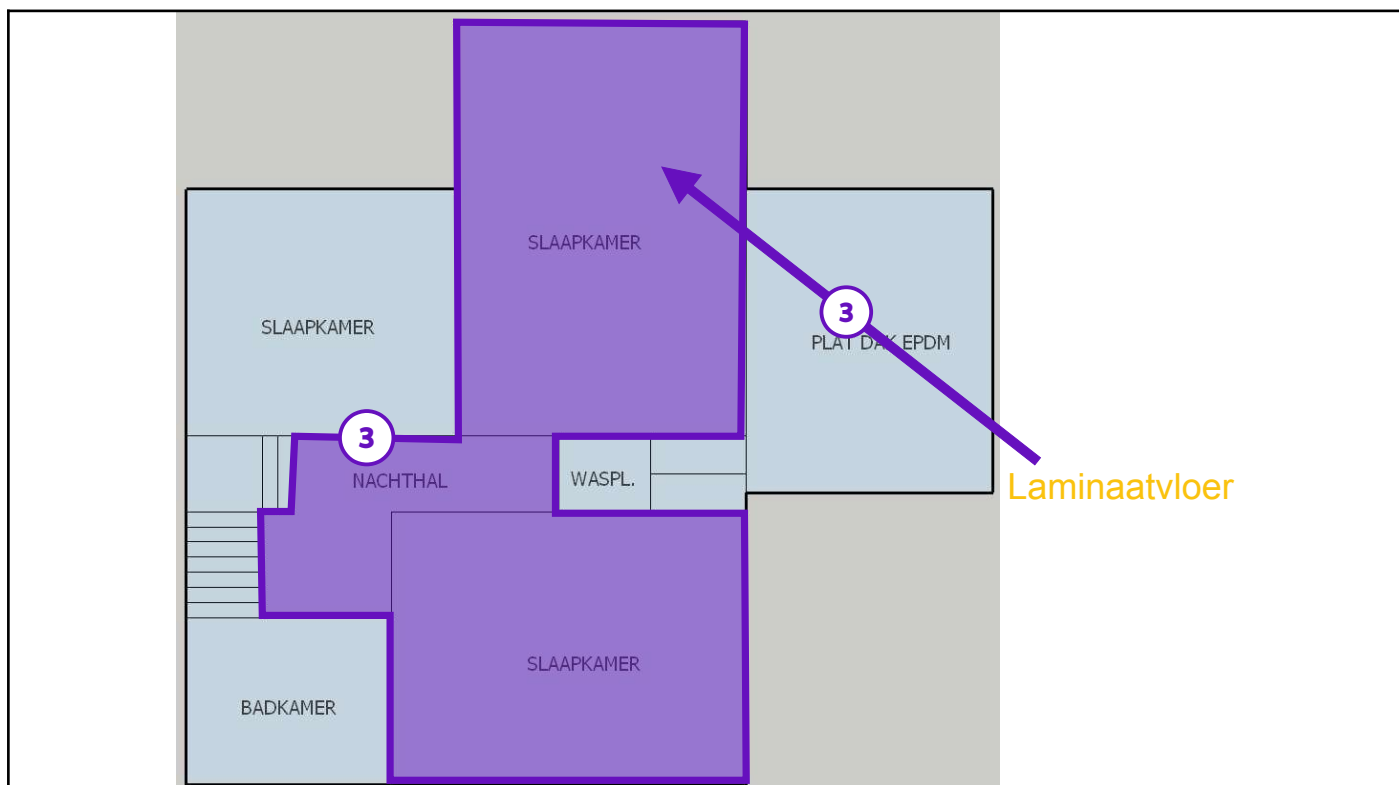
Plan 1.6: 1ste verdiep - laminaatvloer

Beschrijving	Type	Actie
3. Laminaatvloer	Advies	-

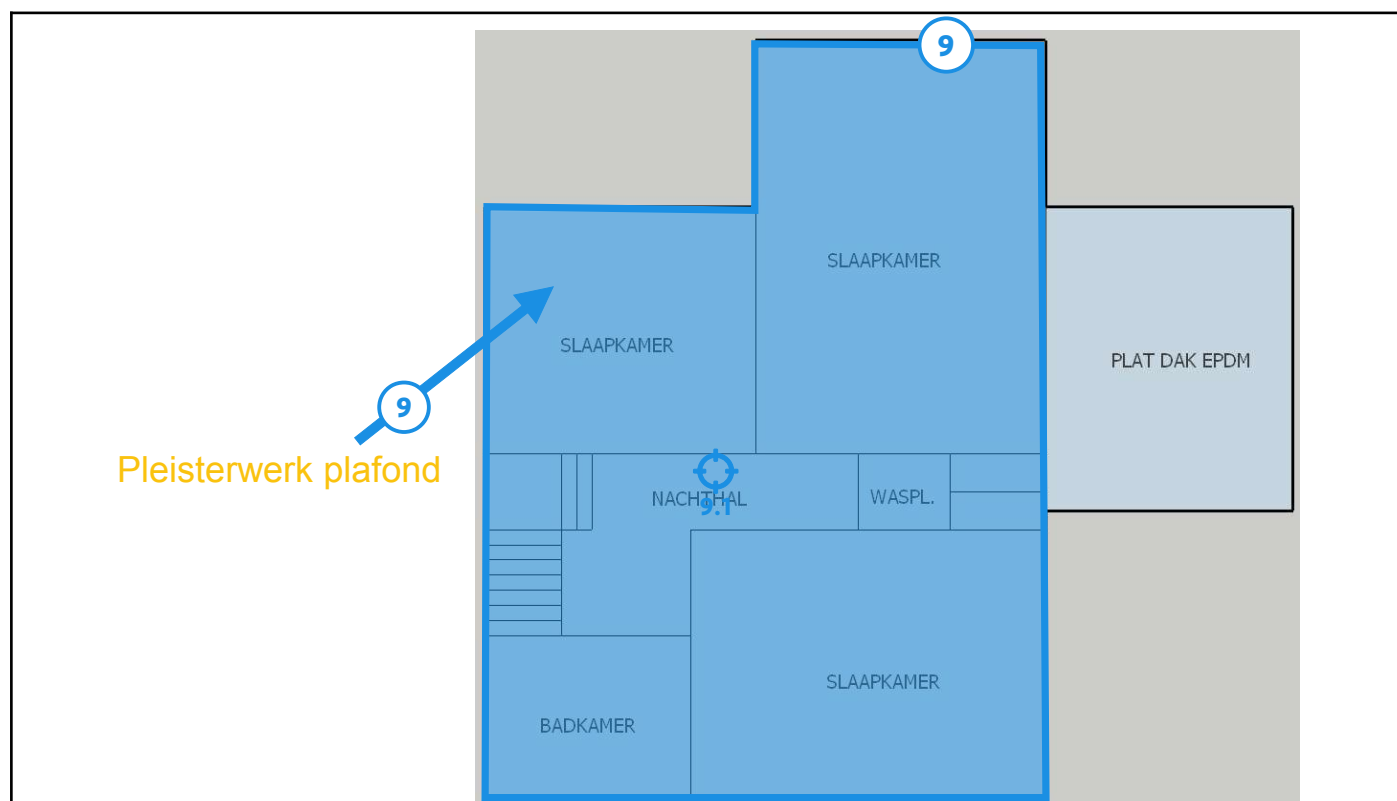
Plan 1.7: 1ste verdiep - pleisterwerk plafond

Beschrijving	Type	Actie
9. Pleisterwerk plafond	Geen asbest	-
9.1 Code: MM002	Mengmonster	-

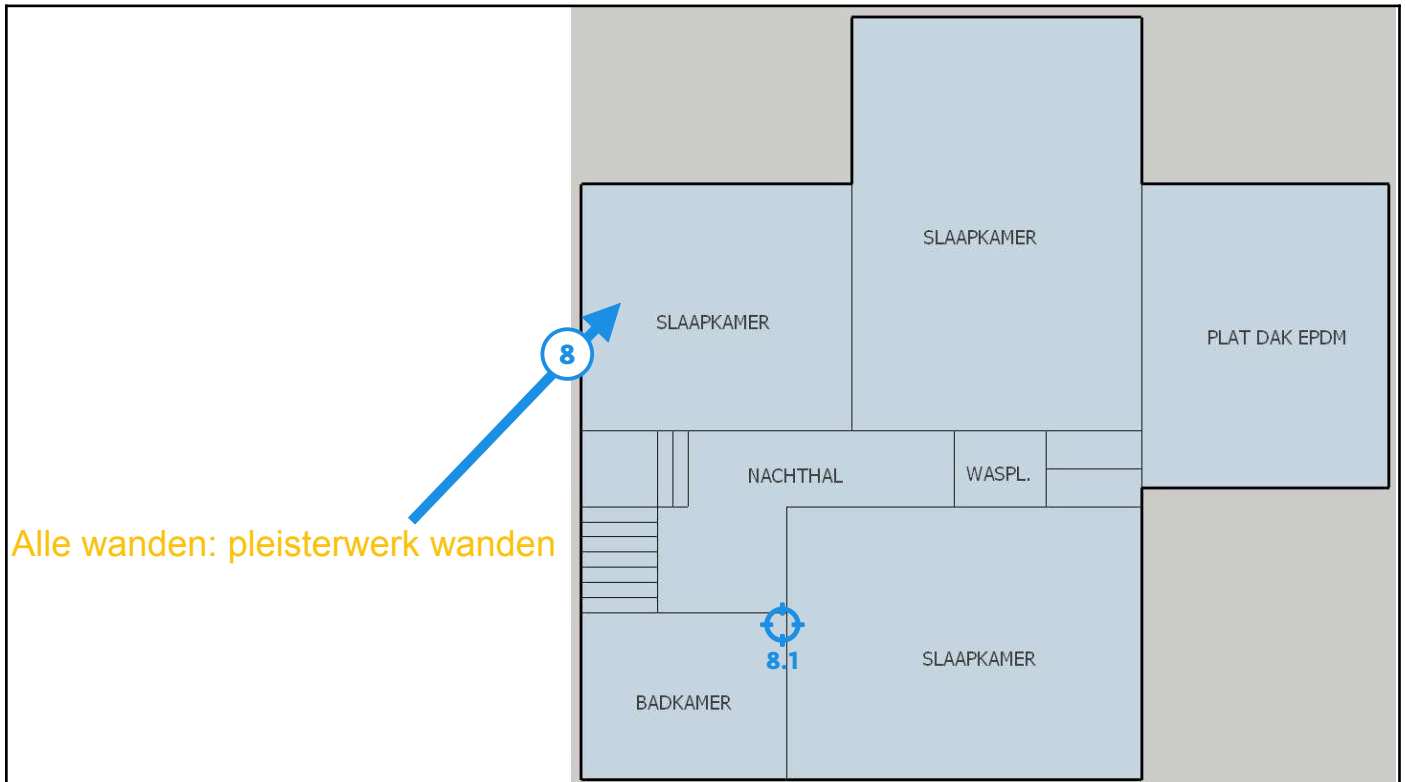
Plan 1.8: 1ste verdiep - pleisterwerk wanden

Beschrijving	Type	Actie
8. Pleisterwerk wanden	Geen asbest	-
8.1 Code: MM001	Mengmonster	-

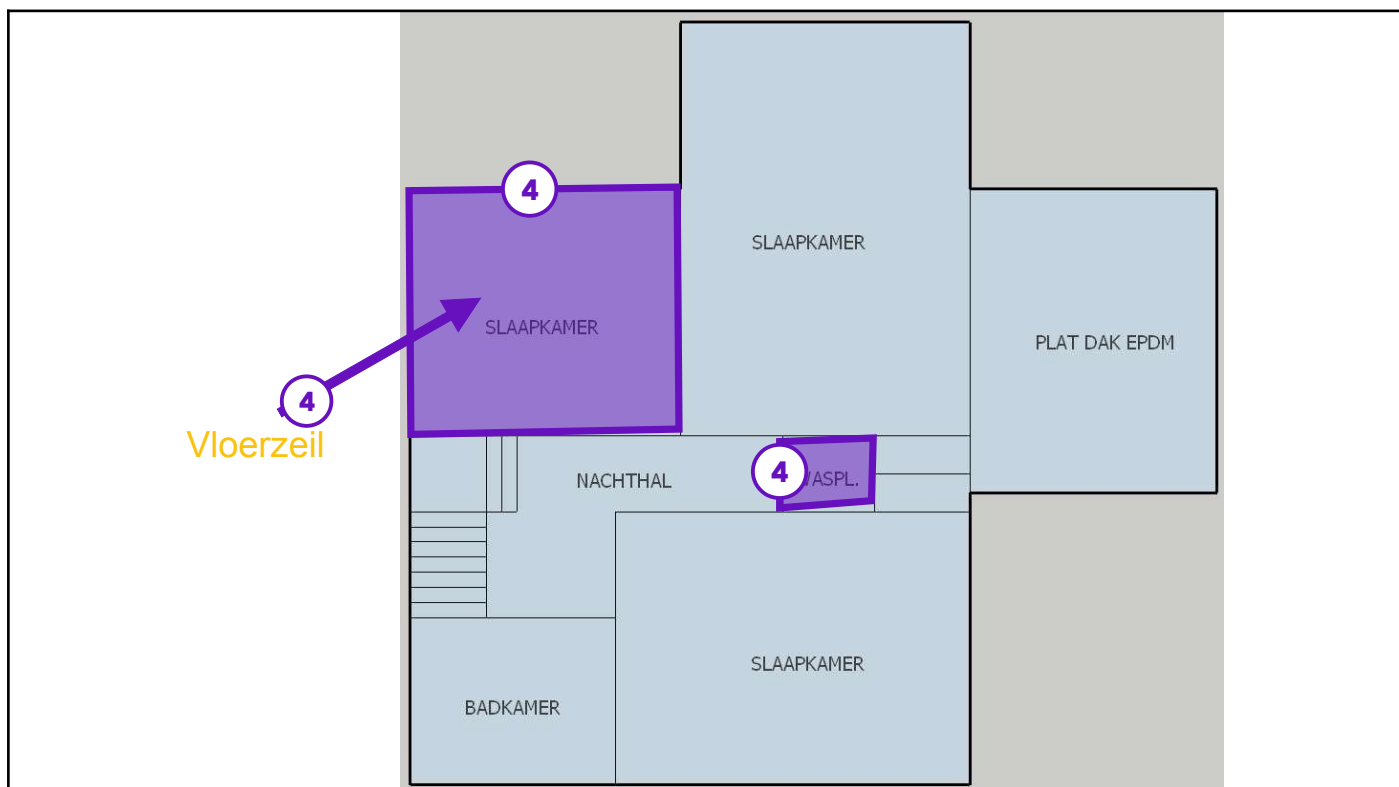
Plan 1.9: 1ste verdiep - vloerzeil

Beschrijving	Type	Actie
4. Vloerzeil	Advies	-

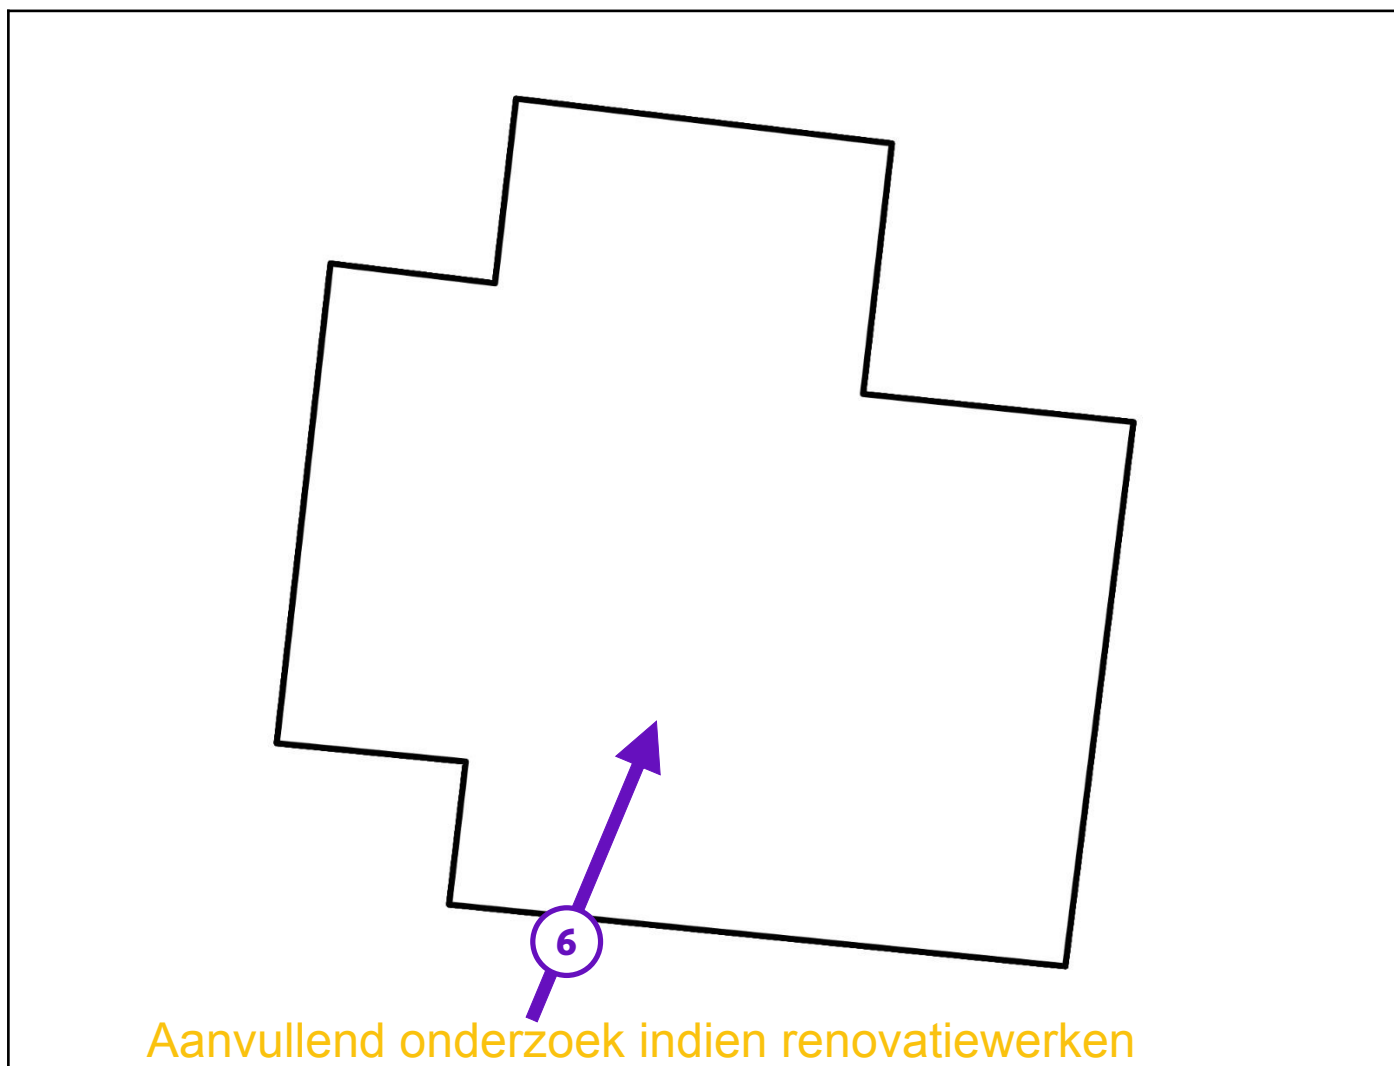
Plan 1.11: Volledige woning - aanvullend onderzoek

Beschrijving	Type	Actie
6. Aanvullend onderzoek indien renovatiewerken	Advies	-

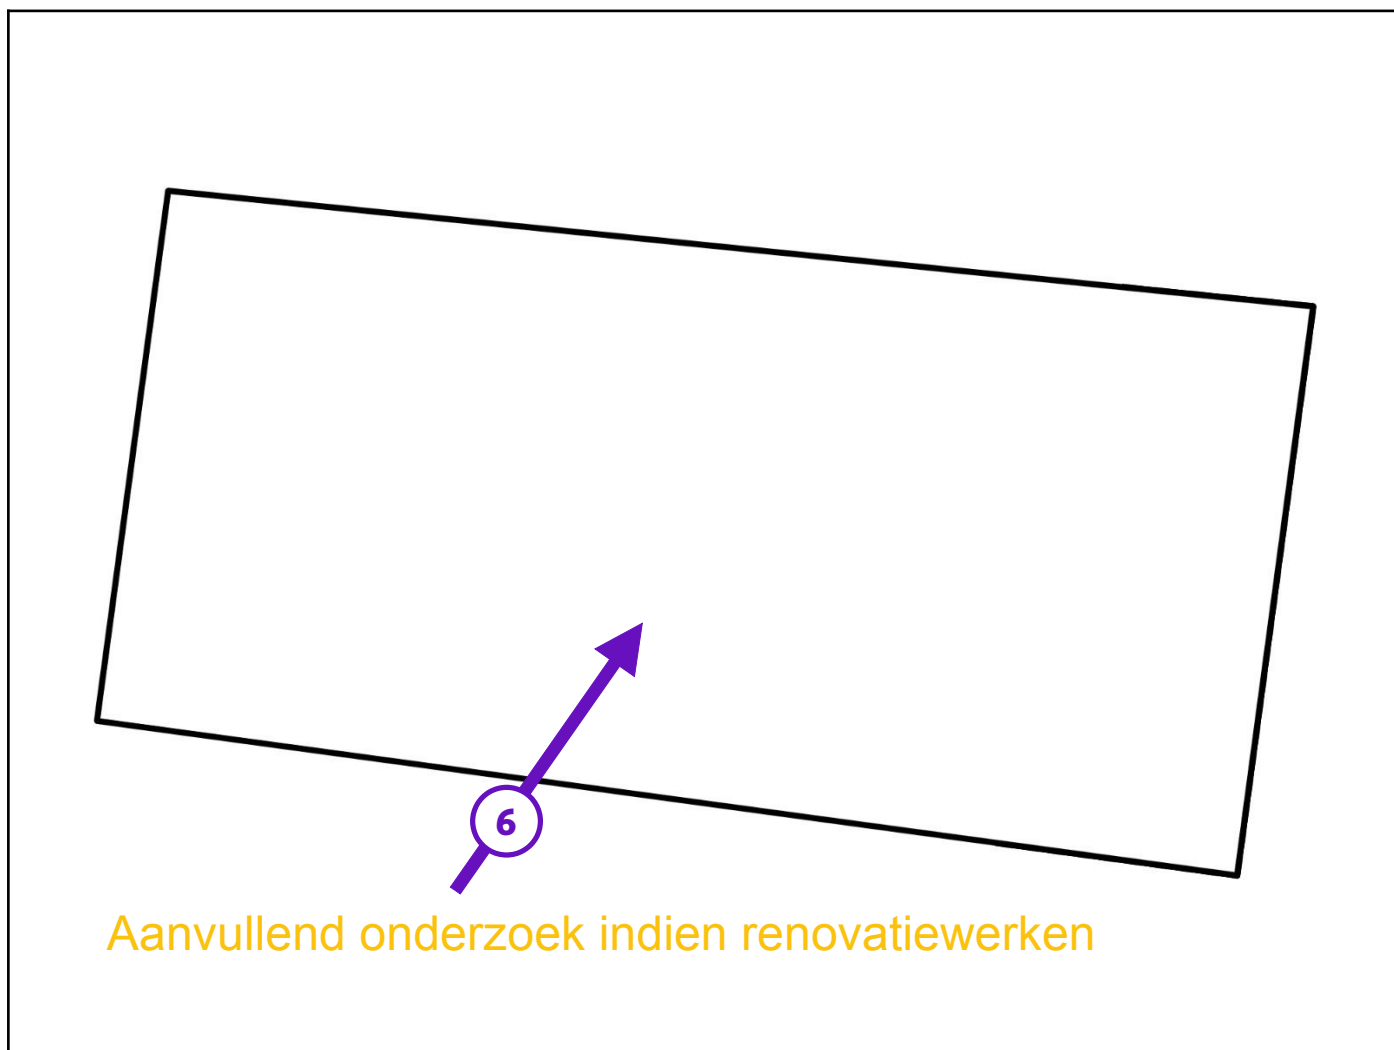
Plan 2.3: Volledige garage - aanvullend onderzoek

Beschrijving	Type	Actie
6. Aanvullend onderzoek indien renovatiewerken	Advies	-
