# Asbestinventarisatattest

Ardooisesteenweg 50, 8800 Roeselare

Attestnummer : 20250409-000483.000

Uitgegeven op : 09.04.2025

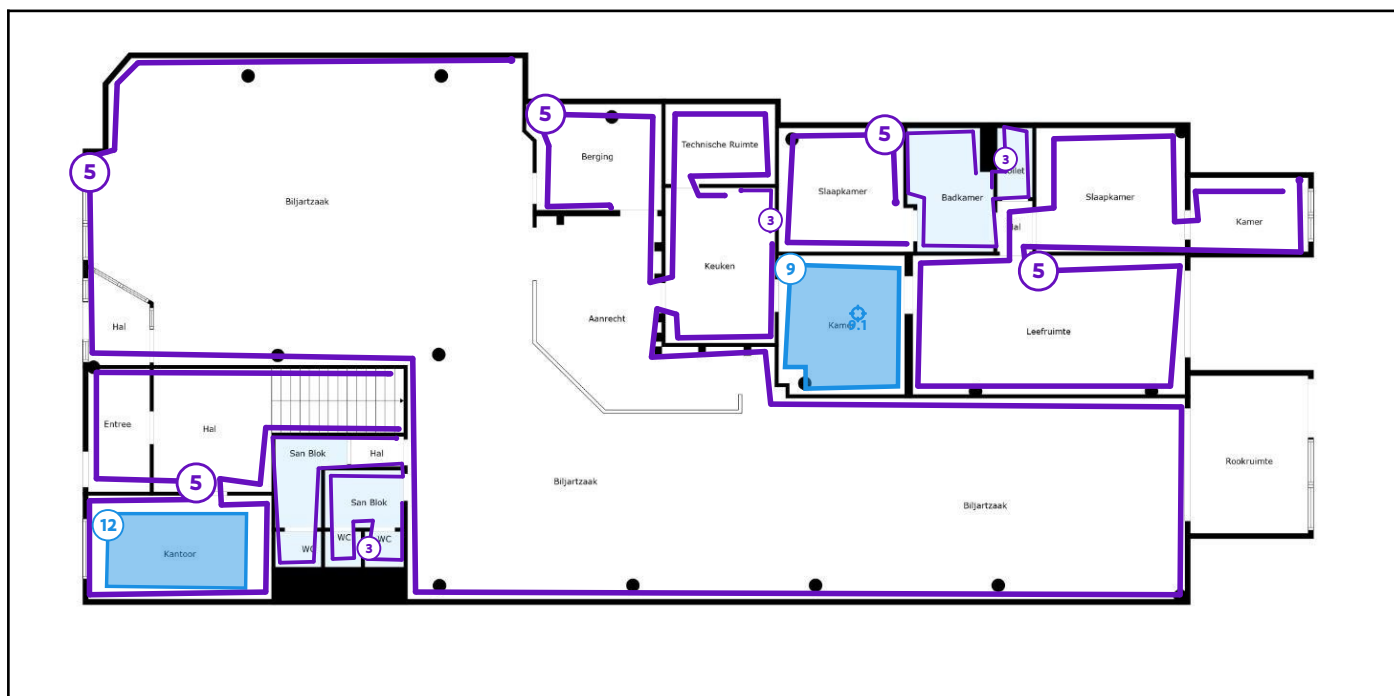
## Plan 1.1: gelijkvloers

| Beschrijving | Type | Actie |
|---|---|---|
| 12. vloerzeilen eerste verdiep + kantoor gelijkvloers | Geen asbest | - |

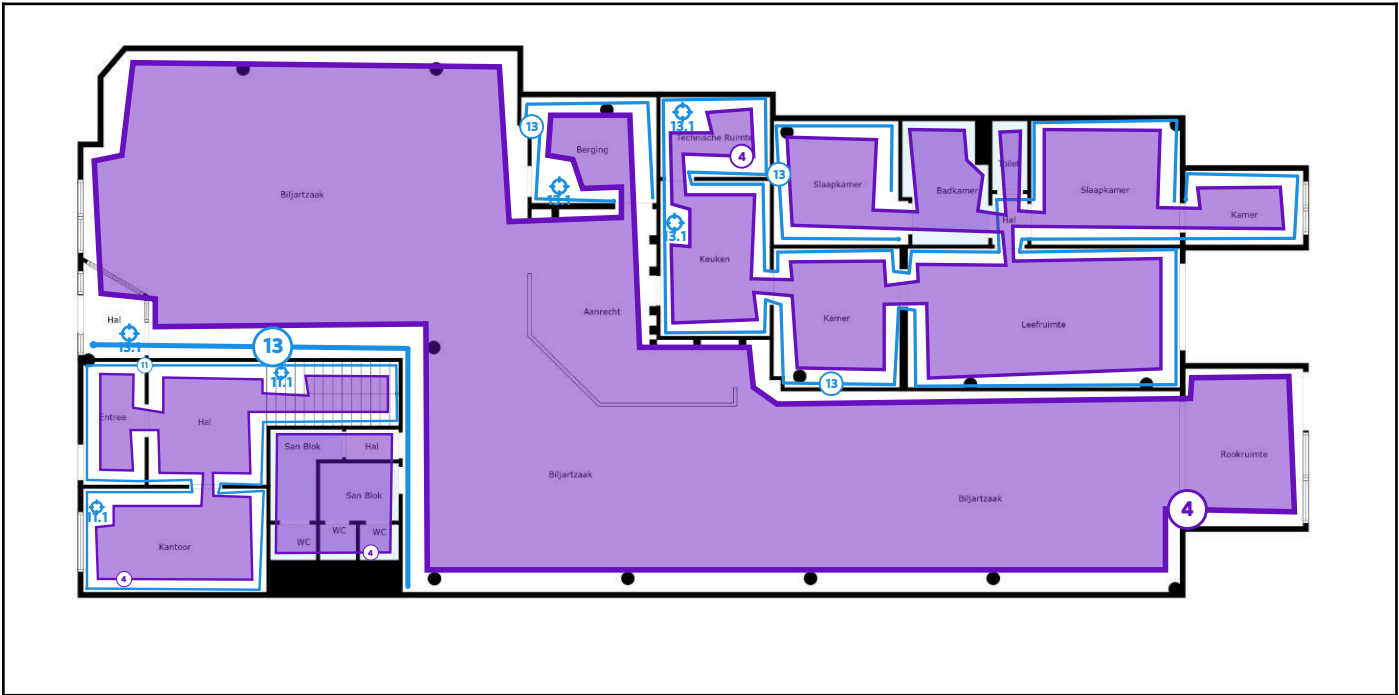
# Plan 1.2: gelijkvloers : bezetting muur - plafond

| Beschrijving | Type | Actie |
|---|---|---|
| 13.1 Code: MM01-A | Mengmonster | - |

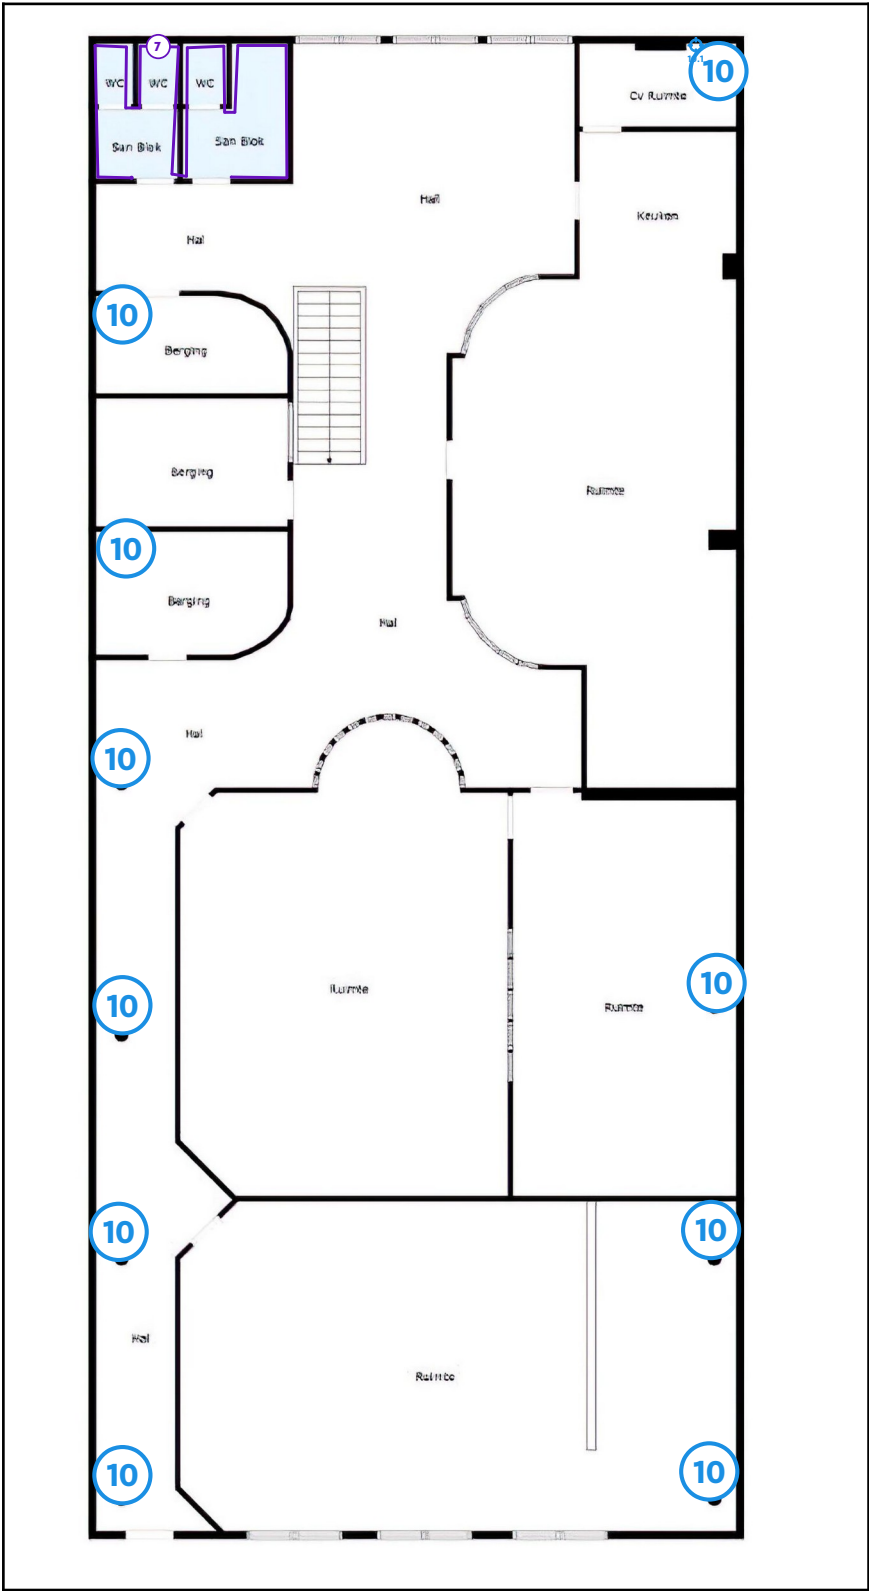
# Plan 1.3: eerste verdiep

| 10.1 Code: MM04 | Puntmonster | - |

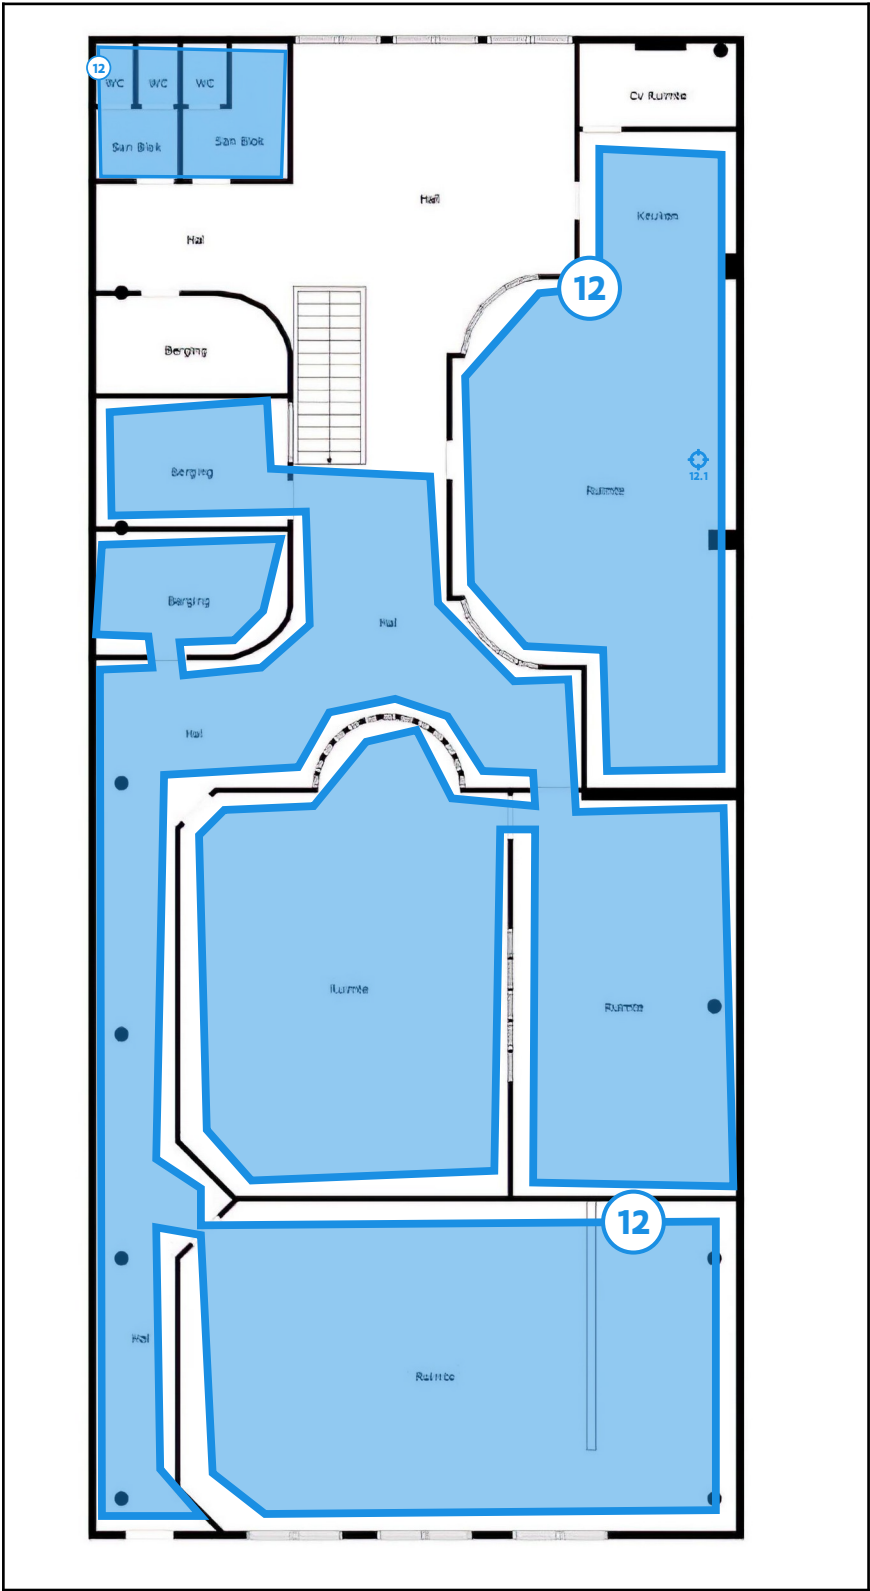
# Plan 1.4: eerste verdiep : vloerzeil

| 12.1 Code: MM03 | Puntmonster | - |

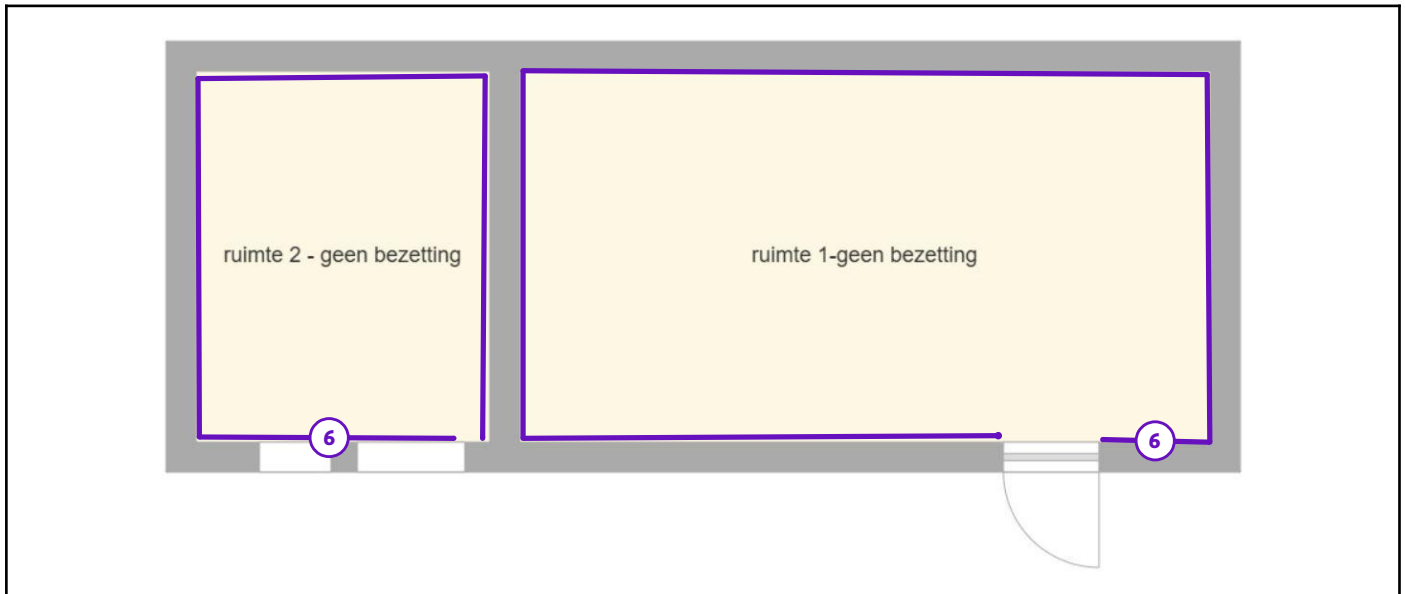
## Plan 2.1: grondplan bijgebouw

| Beschrijving | Type | Actie |
|---|---|---|
| 6. bezetting bijgebouw | Advies | - |
